PROBLÈMES LIÉS À LA MISE EN PLACE DE GÉOSYNTHÉTIQUES DANS DES CENTRES DE STOCKAGE DE DÉCHETS MÉNAGERS AU PORTUGAL

PROBLEMS WITH GEOSYNTHETICS INSTALLATION IN PORTUGUESE LANDFILLS

Maria da Graça LOPES ¹

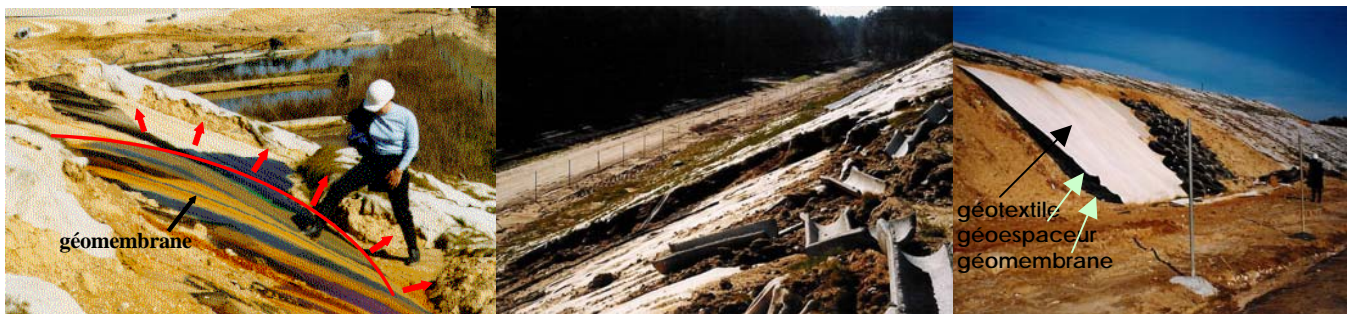
Le problème plus fréquent lié à la mise en place des géosynthétiques a été l'instabilité de la couverture sur les talus due à l'accumulation de biogaz sous la géomembrane, à l'adoption inadéquate d'angles de frottement entre les géosynthétiques et entre ceux-ci et les matériaux de couverture (figure 3).

Figure 3. Exemples de glissements des couvertures sur les talus.

L'existence de ces glissements a montré qu'il y avait une méconnaissance des faibles angles de frottement entre les géosynthétiques et que l'analyse de la stabilité interne de la couverture était souvent négligée par certains projeteurs.

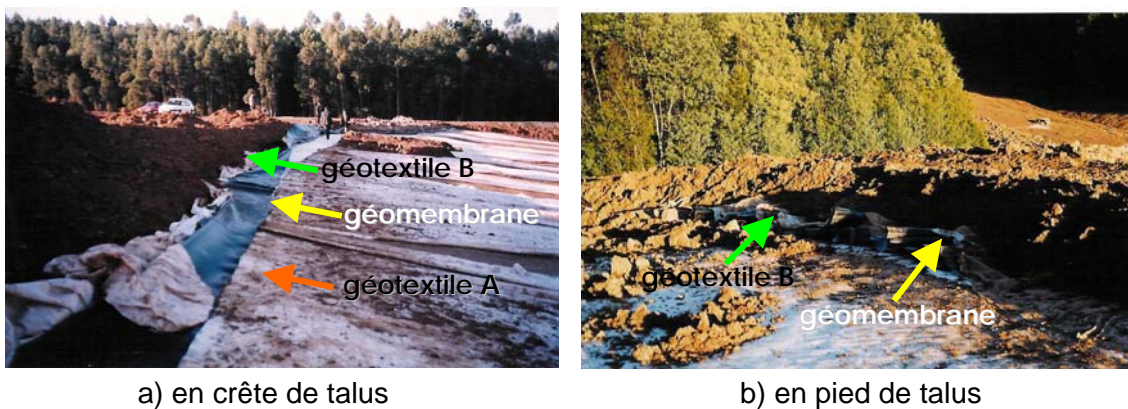
Pendant la pose de la couche de finition de la couverture d'environ 53 300m² de surface d'une décharge (figure 4), un glissement s'est produit entre le géotextile A et la géomembrane après la rupture de la géomembrane et du géotextile B. Le géotextile A est resté intact (figure 5).

L'analyse de la rupture a montré que, pour cette géométrie du talus et pour les sollicitations mécaniques auxquelles la couverture était soumise, l'angle de frottement géotextile/géomembrane n'a pas été suffisant pour empêcher le glissement relatif, mobilisant une contrainte dans la géomembrane et géotextile B supérieure à leur résistance en traction, ce qui a entraîné leur rupture (Pardo de Santayana et Lopes, 2003).

Figure 5. Aspect du glissement et de la rupture du géotextile B et de la géomembrane.

Du fait de problèmes financiers et d'un délai très serré pour achever l'ouvrage, la solution retenue a consisté à remplacer les géosynthétiques par une nouvelle couche de sol argileux de 0,6 m d'épaisseur et par un réseau de drains (figure 6).

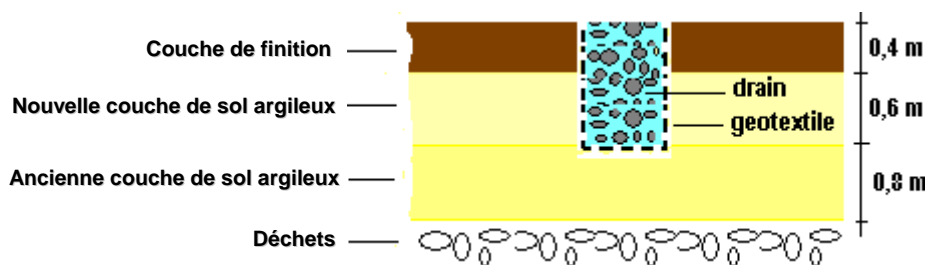
Figure 6. Schéma de la solution retenue.

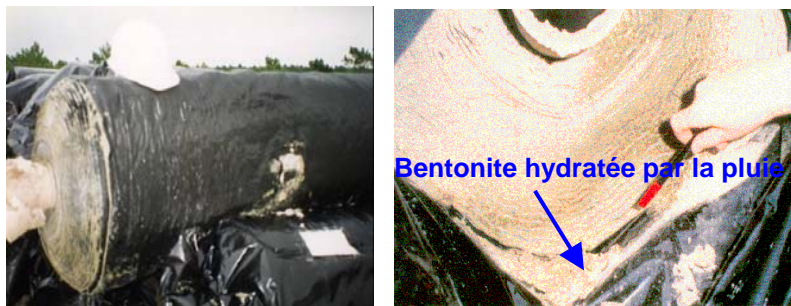
Les conditions de stockage n'ont pas toujours assuré la protection des géosynthétiques contre les intempéries, en particulier les géocomposites bentonitiques (figure 8).

Figure 8. Endommagement d'un géocomposite bentonitique (Lopes, 2002b).

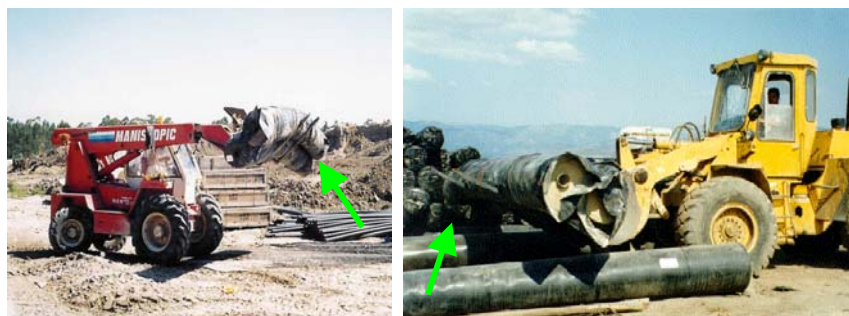
La manutention inadéquate des rouleaux de géosynthétiques à l'aide d'engins mécanisés a souvent conduit à retirer les premières spires des rouleaux (figure 9).

Figure 9. Manutention inadéquate des rouleaux (Lopes, 2002b et Lopes 2003a).

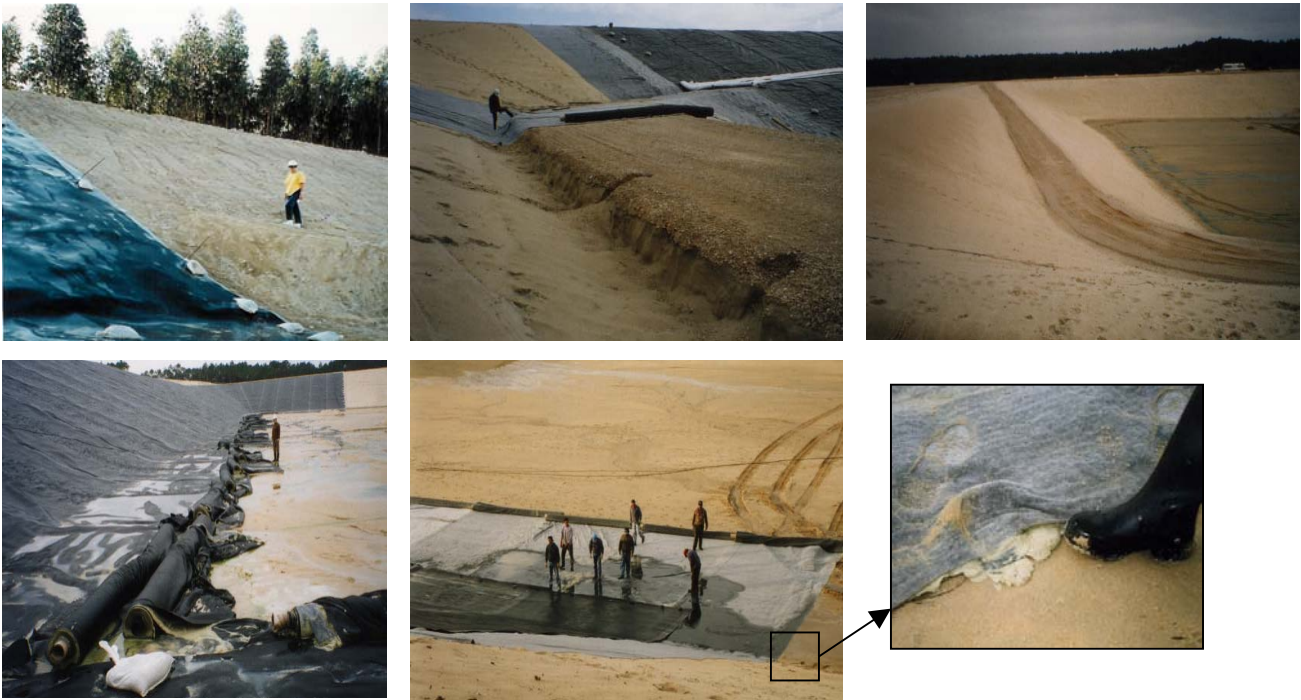
Entre l'acceptation de la couche supportant les géosynthétiques et la pose de ceux-ci, plusieurs problèmes ont été repérés dans sa surface en raison de l'érosion, du manque de capacité portante, de zones de rétention d'eau, de débris, etc. (figure 10). La plupart des contrôleurs n'étaient pas sensibles aux répercussions que ce genre de problèmes pouvait avoir sur la performance des géosynthétiques.

Figure 10. Quelques anomalies dans la surface de pose (Lopes, 2002b).

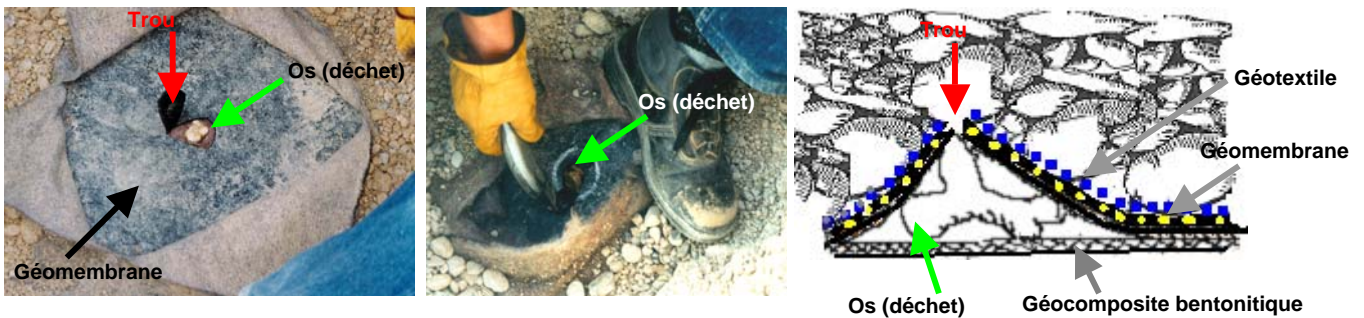
Pendant la réalisation d'un contrôle global à l'aide d'un système fixe de détection de défauts de la géomembrane, après la mise en œuvre du matériau granulaire de la couche drainante, plusieurs trous localisés étaient dus au poinçonnement de la géomembrane par des déchets, signe évident d'une inspection peu rigoureuse immédiatement avant la pose de la géomembrane (figure 11).

Figure 11. Poinçonnement de la géomembrane (Lopes et Lopes, 2001).

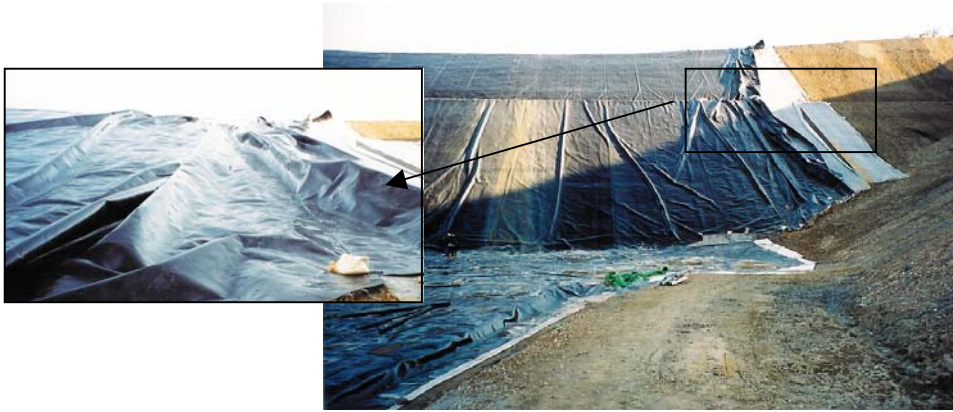
Le lestage a été réalisé soit avec des pneus soit avec des sacs de sol disposés régulièrement. Dans les talus très hauts et raides, quelques problèmes ont été détectés en raison d'un lestage insuffisant (figure 12), ce qui a causé des dégâts importants (déchirement) dans les panneaux des géomembranes, obligeant à leur remplacement partiel.

Figure 12. Anomalies dues au vent et l'insuffisance de lestage.

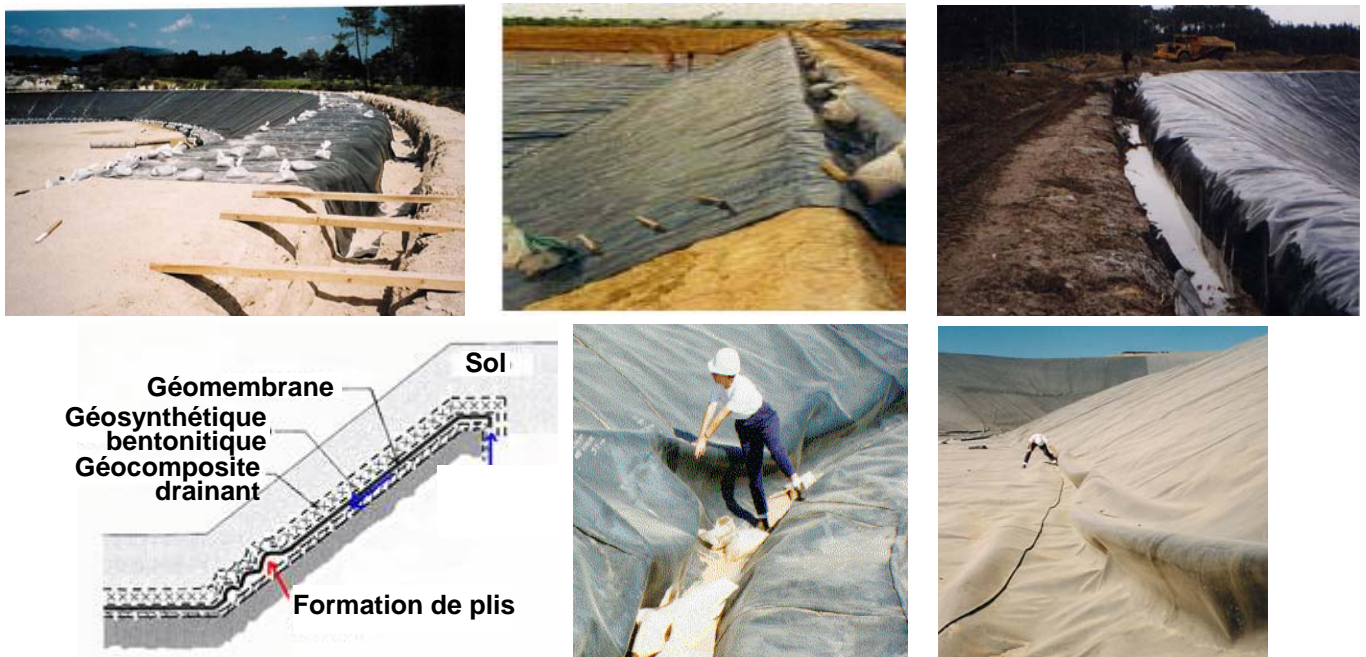
Le lestage provisoire insuffisant des tranchées d'ancrage a aussi provoqué la formation de plis en pied de talus, surtout dans les talus très hauts et raides (figure 13)

Figure 13. Plis dus à l'insuffisance de lestage.

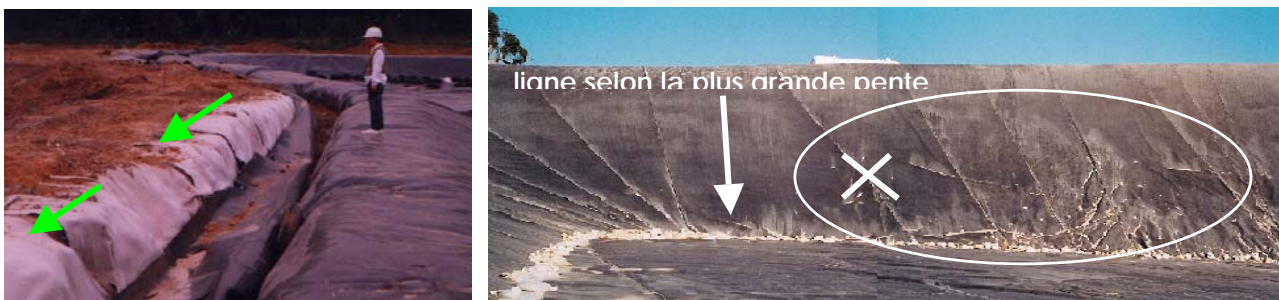
Pendant les opérations de déroulage, les largeurs de recouvrement n'ont pas été toujours respectées (Lopes, 2002a) et parfois, sur les talus, la ligne d'assemblage n'a pas été positionnée suivant la plus grande pente, ayant pour conséquence la formation de plis (figure 14).

Figure 14. Anomalies dues au mauvais positionnement des géosynthétiques.

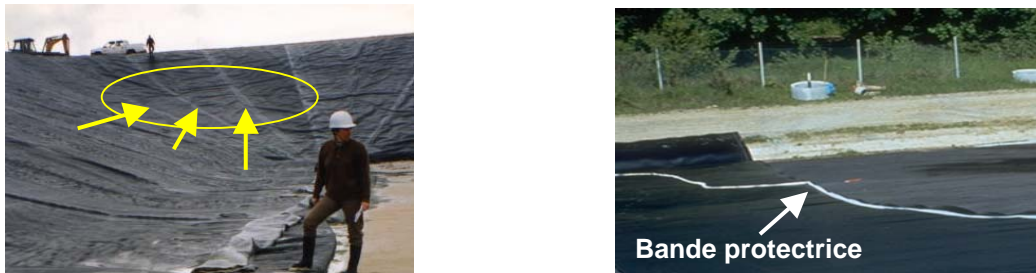
Par exemple, les essais de traction/pelage ont montré la faible résistance des doubles soudures entre panneaux de géomembranes texturées qui n'ont pas été préalablement ébarbés, ou entre panneaux de géomembranes auxquelles n'ont pas été enlevée la bande protectrice de la zone de soudure, ce qui a amené au remplacement de ces soudures (figure 15).

(a) soudures de géomembranes texturées (b) soudures avec la bande protectrice

Figure 15. Anomalies des soudures de géomembranes.

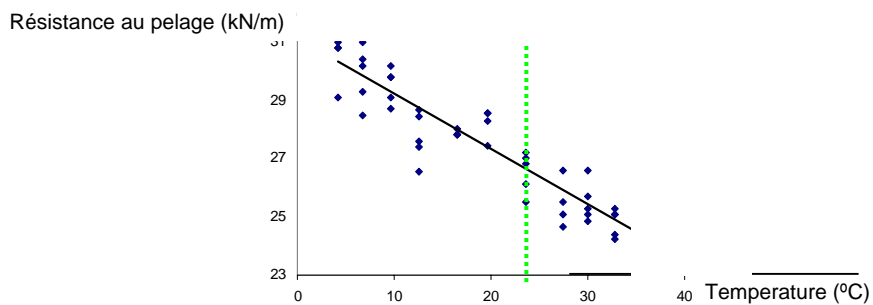
Un problème également intéressant est apparu lors de la comparaison entre les résultats des essais de pelage réalisés sur site par les exécutants (contrôle interne) et ceux réalisés au laboratoire du LNEC (contrôle externe) : les essais effectués sur site conduisaient toujours à des valeurs de la résistance plus faibles que ceux obtenus au LNEC. Cette différence pouvait mettre en cause la décision de rejeter ou d'accepter la soudure. Il est en effet apparu que, sur site et pendant l'été, les essais étaient réalisés à des températures plus élevées que celle indiquée par la norme (23°C), raison pour laquelle il a été décidé de déterminer la relation entre la température d'essai et la résistance au pelage pour la géomembrane en question (figure 16).

Figure 16. Relation entre la température et la résistance au pelage.

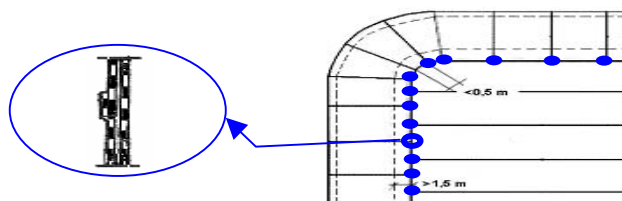
Les essais de mise en pression pneumatique du canal central montrent bien, selon la longueur possible du tronçon d'essai, la difficulté de réalisation des soudures. Par exemple, la soudure de clôture entre le fond et le pied des talus était l'une des plus difficile à réaliser, en raison de nombreux points singuliers (points de triple épaisseur), comme le montre le schéma suivant (figure 17).

Figure 17. Soudures : points de triple épaisseur.

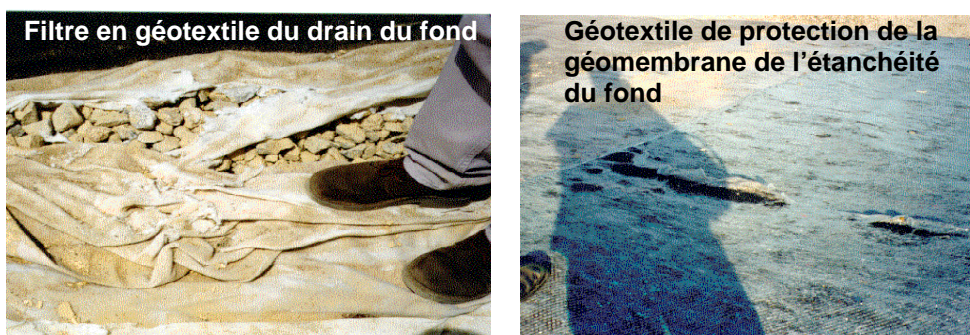
Normalement pour les géosynthétiques (en particulier pour les géotextiles) dont on prévoit une longue durée d'exposition aux UV, comme sur les talus, la compatibilité de spécifications données par le fabricant à ce genre de sollicitation est systématiquement vérifiée. Par ailleurs, il faut également prêter attention à des applications où les géotextiles sont supposés être couverts à la fin de la construction mais qui peuvent rester cependant un ou deux mois exposés aux UV : car les géotextiles de polypropylène et polyester peu résistants aux UV peuvent alors voir leur résistance mécanique très diminuée après une exposition de 14 et 28 jours respectivement (figure 18).

Figure 18. Endommagements à la fin de 2 mois d'exposition aux UV (Lopes, 2003b).
