RÉHABILITATION DE L'ÉTANCHÉITÉ DE CANAUX PAR GÉOMEMBRANES

REHABILITATION OF THE WATERTIGHTNESS OF CANALS USING GEOMEMBRANES

Mathieu GALIANA¹, Virginie FLAQUET-LACOUX¹, Hugues GIRARD², Daniel POULAIN²

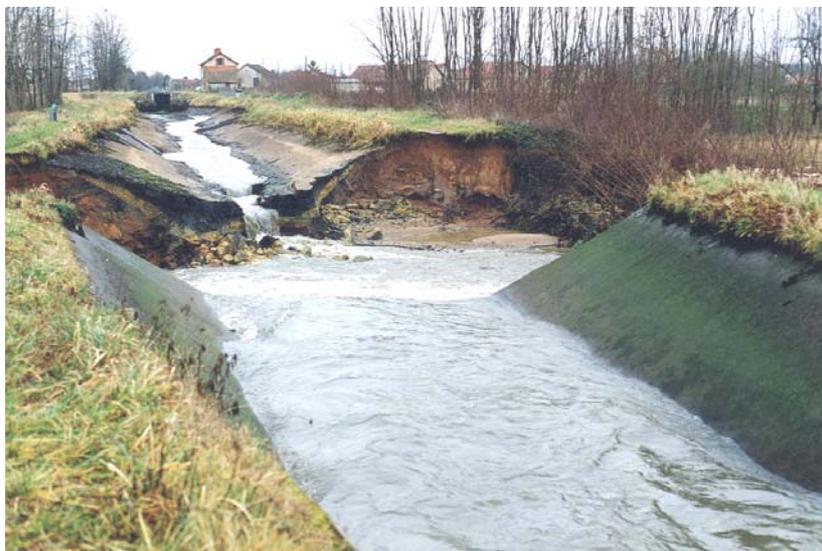
Figure 2. Rupture des digues de la rigole de l'Arroux (DDE Saône et Loire)

Dans la nuit du 5 au 6 janvier 2001, suite à de fortes pluies, la digue de la rigole de l'Arroux s'est rompue à proximité du pont canal sur la Bourbince, près d'une zone de transition bétonnée. Une brèche d'une vingtaine de mètres s'est alors formée (figure 2). L'ensemble des matériaux constituant la digue a été emporté dans la Bourbince et le bief aval de la rigole de l'Arroux a été partiellement vidé ne laissant plus que l'écoulement d'un ruisseau en fond de canal. L'alimentation du canal du Centre à partir de cette rigole a alors été stoppée. Quelques mois après, une succession de petites ruptures des parois intérieures de la digue sont apparues sur la mi-hauteur et sur une longueur de 60 m environ à partir de la brèche.

Les travaux de réparation ont eu pour objectif d'améliorer le déchargeoir et de reconstruire, en utilisant des solutions de DEG ou de tunage bois, les portions de rigoles endommagées.

Dans un premier temps, les travaux ont consisté à curer la vase épaisse d'environ 1 m, et à édifier le corps du remblai avec des matériaux graveleux ou sableux traités avec un liant hydraulique, à une teneur de 3,5 % (pentes de l'ordre de 1V/2H). La dalle de béton existante est conservée pour jouer le rôle de sol support lors de la mise en œuvre du DEG dans les sections où son état le permet. Au total, le DEG a été mis en place sur une superficie de 2400 m² (figure 3).

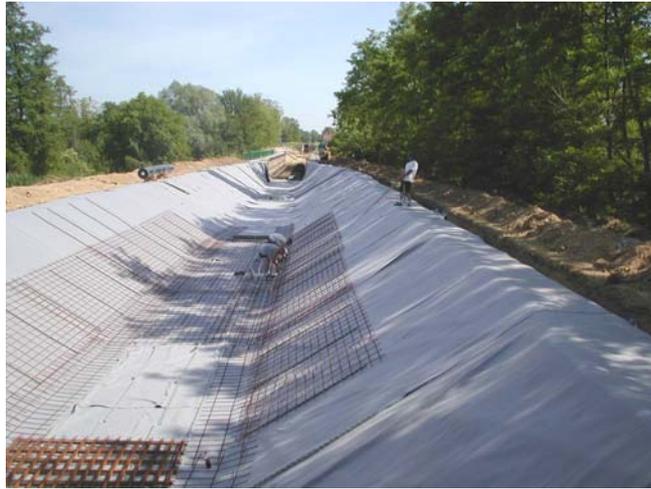
Figure 3. Mise en place du DEG (DDE Saône et Loire)

En section courante, le complexe d'étanchéité est composé d'une géomembrane et de deux géotextiles de protection, le tout étant ancré dans des tranchées latérales. La géomembrane est de type PEHD (1,5 mm d'épaisseur), et les géotextiles inférieurs et supérieurs sont des géotextiles antipoinçonnants non-tissés aiguilletés. Le géotextile inférieur est doublé d'un géocomposite drainant muni de mini-drains ; sur la section reconstruite, un drain de collecte a été posé à chacune des jonctions talus/radier. Une dalle en béton d'épaisseur 10 cm armée d'un treillis métallique constitue le revêtement de l'ensemble du dispositif.

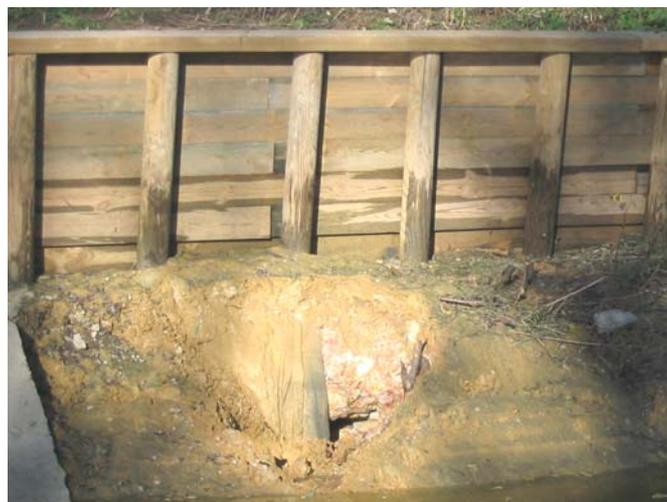
Figure 4. Trou à la jonction tunage bois et DEG (DDE Saône et Loire)

Les travaux de réparation ont commencé à la fin 2003 et ont duré jusqu'en 2004. Le coût de la réfection s'est élevé à environ 553 000 € HT (hors coût supplémentaire de l'argile sur la section adjacente). A la mise en eau, des fuites sont apparues au niveau du raccord entre les deux sections courantes (DEG et tunages bois). A proximité de cette jonction, un trou d'érosion s'est formé sur l'argile jusqu'au béton (figure 4). La protection béton a été démolie jusqu'à environ 7 m de la transition et une nouvelle géomembrane a été mise en place (Cete de Lyon, 2004). Malgré cette reprise de la jonction en 2005, les fuites persistent toujours à l'heure actuelle. En fonction des intervenants sur ce chantier, les avis sur la provenance des fuites divergent. Elles pourraient provenir des culées du pont-canal adjacent et/ou de problèmes de conception et de réalisation liés au raccordement des deux sections. A l'origine du mauvais raccordement entre les deux sections, plusieurs causes sont avancées :

- le mauvais encastrement de la géomembrane dans le noyau d'argile et probablement le manque de soin lors de la mise en place, engendrant ainsi des blessures de la géomembrane ;
- l'absence d'arrêt du géotextile (au niveau du raccord dans l'argile), qui a certainement joué un rôle de drain ;
- la non étanchéité des raccords sur les ouvrages béton.

Les prochains travaux sur ce secteur auront pour objectif l'étanchement du pont-canal. A leur issue, on pourra conclure sur l'exacte provenance des fuites.

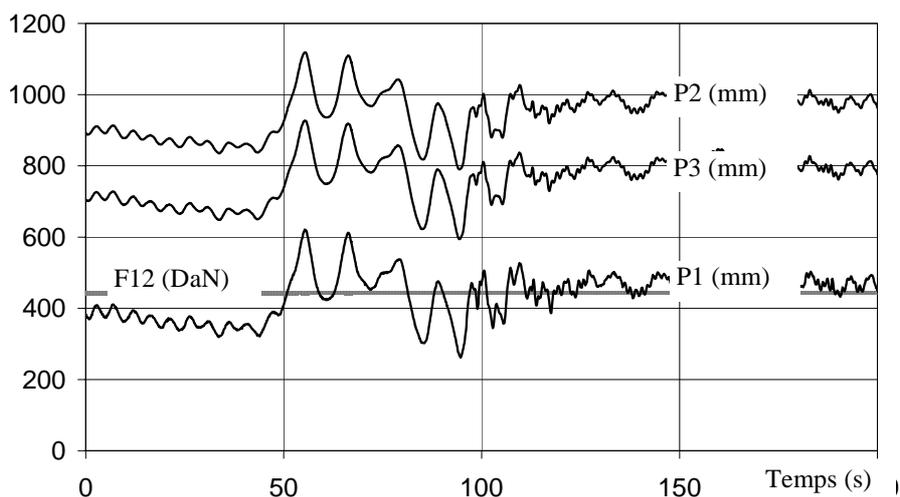
Figure 6. Exemple de mesures sur la planche 1

Un exemple de résultats de mesures des pressions exprimées en hauteur d'eau et de force de retenue (F_{12} =tension exercée sur l'ancrage) est donné par la figure 6 ; P1 et P2 sont mesurées sous la protection en gabion, pour connaître les sous pressions et P3 sur la protection pour suivre les variations du niveau de l'eau.

Les mesures de pression montrent que, aussi bien sous les gabions que sous les deux protections par pavés en béton, il ne s'exerce pas de sous pressions quand la vague redescend.

Les valeurs des forces calculées et mesurées sont proches pour le cas du canal vide, mais lorsque le canal est en fonctionnement les mesures permettent de constater une augmentation des forces avec le temps. Cette augmentation est constatée entre l'installation et la vidange du canal et entre la vidange et les dernières mesures. Différentes hypothèses peuvent être envisagées pour expliquer ce phénomène :
