# SUIVI ET CONTRÔLE QUALITÉ DU PRODUIT GÉOGRILLE SUR L'AÉRODROME DE DJANET, ALGÉRIE

## MONITORING AND QUALITY CONTROL OF PRODUCT GEOGRID ON THE AERODROME OF DJANET, ALGERIA

Belkacem BENTAHAR  
CTTP, Alger, Algérie

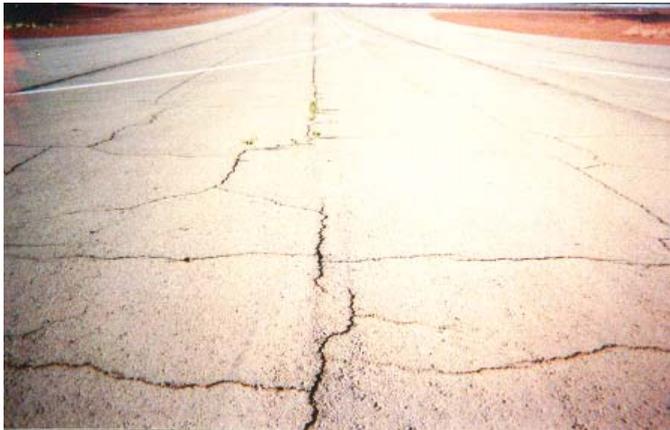
Figure 1. Fissures de retrait thermique

Les fissures transversales sont des fissures de retrait, leur origine est thermique et l'enrobé se fissure en raison du gradient thermique très élevé (l'écart des températures diurnes et nocturnes est très élevé dans la région de Djanet). Les fissures de joint longitudinales sont localisées au niveau des joints de reprise des bandes d'enrobage. La formation de ce type de fissure est due à la mauvaise adhérence

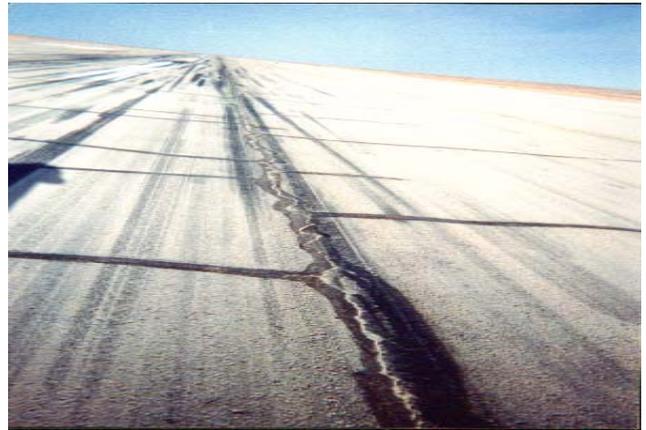
Figure 2. Fissure longitudinale de joint

entre deux bandes d'enrobage réalisées à des âges différents (températures différentes) ainsi qu'à l'insuffisance de compactage au niveau du bord de la bande.

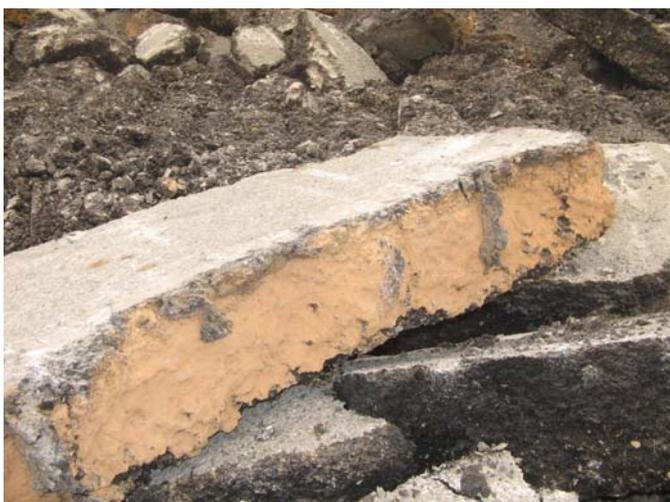
Figure 3. Colmatage défectueux

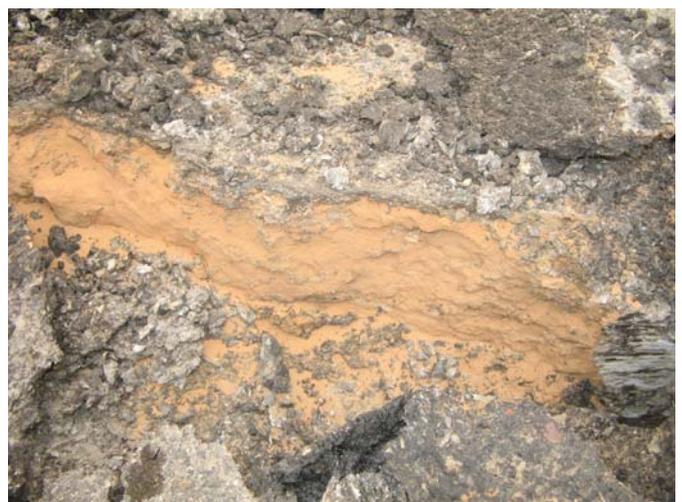
Figure 4. Fissure envahie par le sable éolien

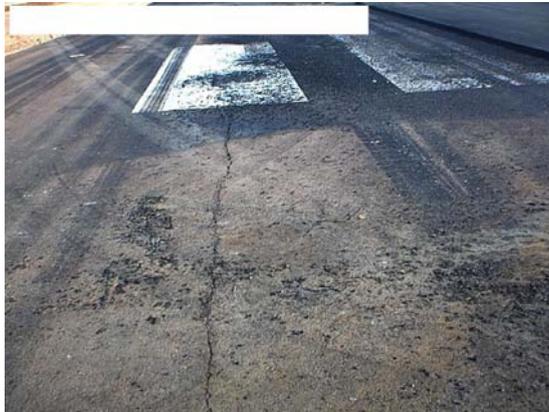
Les travaux ont commencé en mois de Décembre 2002 par le colmatage des fissures, dès la pose de la première bande de la Grave Bitume 0/20, il a été relevé des remontées des fissures longitudinales avec des ouvertures variables entre 3 et 5 mm et de longueur allant jusqu'à 22 m. D'autres fissures transversales et gonflement ont surgi aussi avec une faible densité.

Figure 5. Fissure longitudinale de remontée après la mise en œuvre de la GB 0/20

Face aux anomalies constatées, il a été décidé d'interposer une nappe de géogridde sur les 30 m centraux de la piste secondaire pour retarder la remontée de ses fissures avant la mise en œuvre de la couche de roulement en Béton bitumineux 0/14.

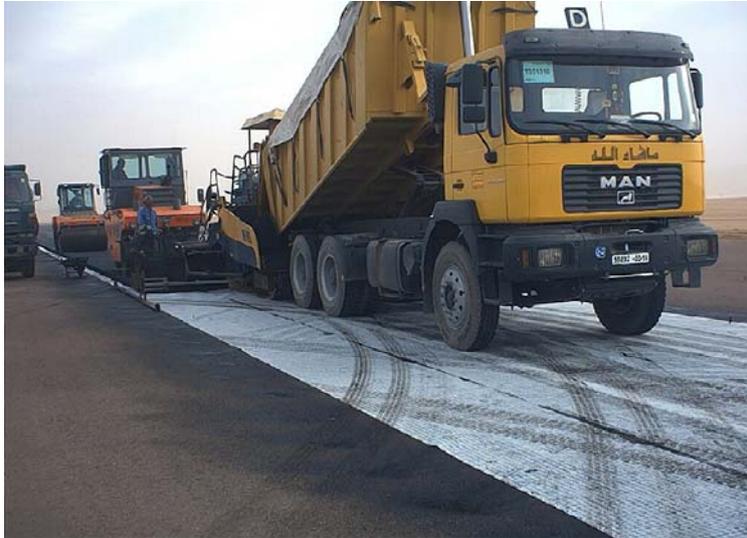
Figure 9. Formation de plis lors du passage des camions

Comme indiqué précédemment, il a été recommandé également de placer un enrobé de classe granulométrique 0/14 au-dessus de la géogrille pour éviter le soulèvement de celle-ci au passage des pneumatiques des camions alimentant le finisseur.

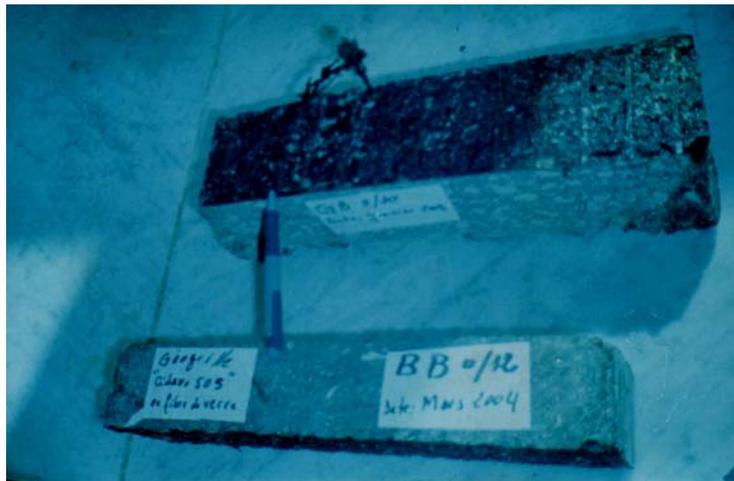
Figure 10. Défaut d'adhésion entre les couches d'enrobé et déchirure de la géogrille

Afin de remédier aux problèmes cités plus haut, nous avons recommandé l'utilisation d'une émulsion cationique à 70% de bitume, récente et à rupture rapide avec une augmentation du dosage à 1kg/m<sup>2</sup>. Pour éviter la pré-déformation du produit, les rouleaux ont été stockés sur un seul niveau en évitant toute superposition.

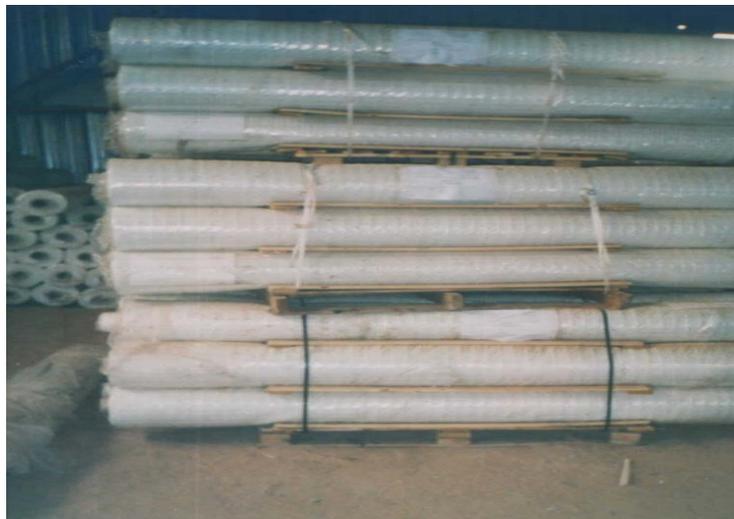
Figure 11. Défaut de stockage (pré-déformation des rouleaux se trouvant en bas du chargement)
