# BARRAGE DES BLANCHETS : UNE ÉTANCHÉITÉ SOUS FORTES CONTRAINTES

## *THE BLANCHETS DAM: A HIGHLY STRAINED GEOMEMBRANE*

Luc DEROO<sup>1</sup>, Olivier LAPEYRE<sup>2</sup>

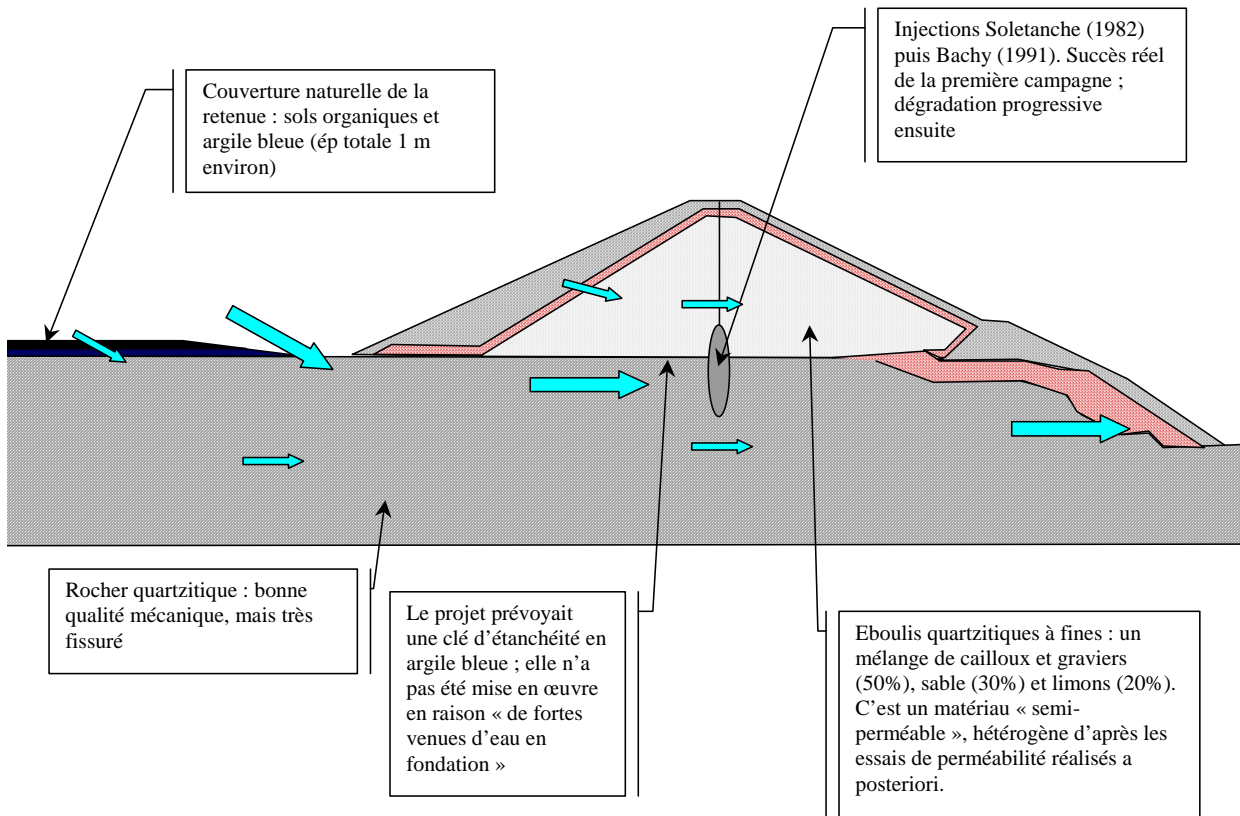
Figure 3. Le barrage avant les travaux - coupe-type et illustration des percolations.

À la première mise en eau, les fuites sont importantes : plus de 15 l/s ; ces fuites se manifestent sous la forme de résurgences au pied du barrage et dans le rocher à l’aval (une dizaine de zones de résurgences sont observées).

La figure 3 illustre la coupe type du barrage et l’interprétation des débits de percolation.

Ces fuites posent deux problèmes : perte de ressource en eau et risque d'érosion du corps de digue. Des travaux d'injection sont menés, pour tenter de limiter le débit des fuites. Deux campagnes d'injection sont réalisées, avec un certain succès. L'évolution des débits de percolation visibles est la suivante : 1981 (mise en eau) : 15 l/s, ramené à 2 l/s après injections ; 1992 : 4 l/s, ramené à 1 l/s après injections ; 2002 : 3 l/s ; 2005 : 4 l/s.

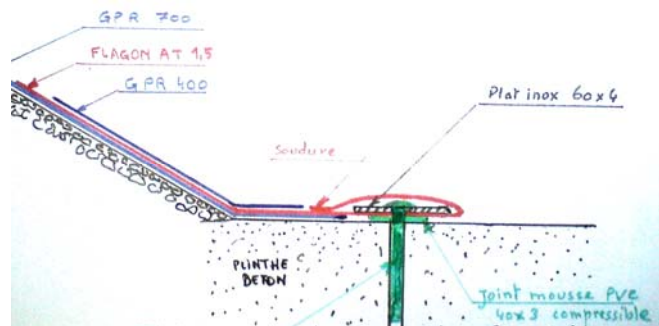
Figure 9. Raccordement sur la plinthe

En pratique, la qualité d'exécution du fini de surface de la plinthe a été médiocre, et les délais très serrés d'exécution n'ont pas permis d'y remédier. Il a fallu se contenter de l'insertion d'une bande PVC compressible entre le plat inox et le béton, en espérant que cette bande puisse limiter les défauts d'étanchéité.

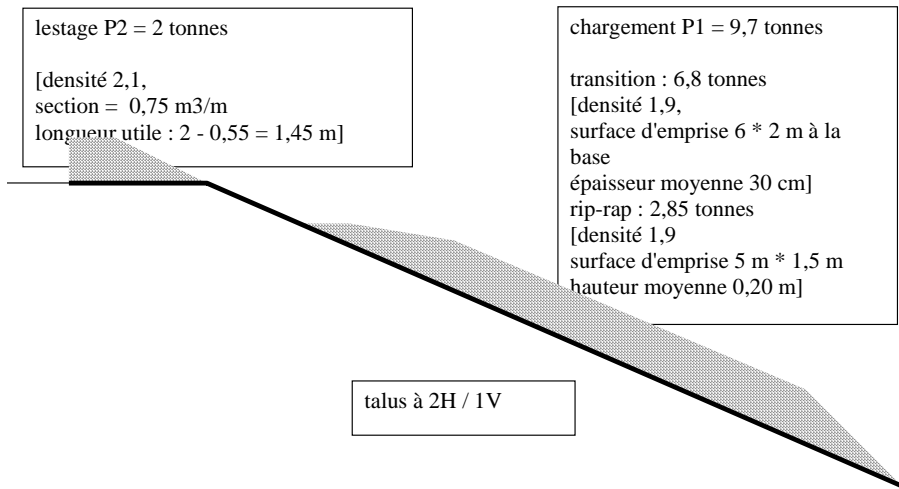
Figure 12. Modèle pour l'interprétation

La surface de glissement s'est produite à l'interface entre le géotextile de renforcement (descendu dans la pente avec la recharge) et le géotextile de protection de la membrane (resté en place).

Le modèle de l'essai est reproduit ci-contre. Il a permis de calculer l'angle de frottement mobilisé à la rupture (équilibre des forces); cet angle de frottement a été calculé, sur la base de l'essai, à 21°.

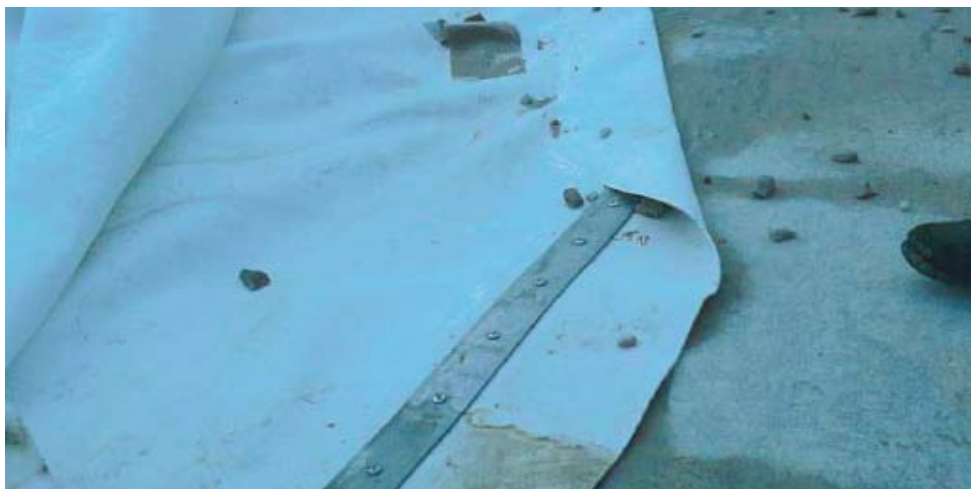
Figure 15. Raccordement à la plinthe

Le raccordement de la géomembrane aux ouvrages a posé quelques difficultés. Ces difficultés sont toutes venues d'une attention insuffisante apportée à la qualité de réalisation des travaux : non respect des procédures qualité, non respect des plans d'exécution.

Les circonstances particulières d'exécution sont ici à mettre en cause :

Le retour d'expérience de ce chantier montre qu'une surveillance à pied d'œuvre est nécessaire pendant les phases importantes du chantier (préparation et pose DEG par exemple). Cette contribution à la Surveillance à Pied d'œuvre sort du cadre de la mission DET de maîtrise d'œuvre : elle doit être spécifiée par les Maîtres d'ouvrage dans leurs documents de consultation des maîtres d'œuvre.
