ÉTAT DE LA GÉOMEMBRANE EN EPDM DE LA RETENUE D'EL GOLFO DANS L'ÎLE D'EL HIERRO (ÎLES CANARIES)

STATE OF THE EPDM POLYMERIC GEOSYNTHETIC BARRIER IN THE "EL GOLFO" WATER RESERVOIR AT THE ISLAND OF EL HIERRO (CANARY ISLANDS)

Manuel BLANCO¹, Escolástico AGUIAR², Florencio GARCIA¹, Tatiana VARA², Jesús SORIANO¹ et Francisca CASTILLO¹

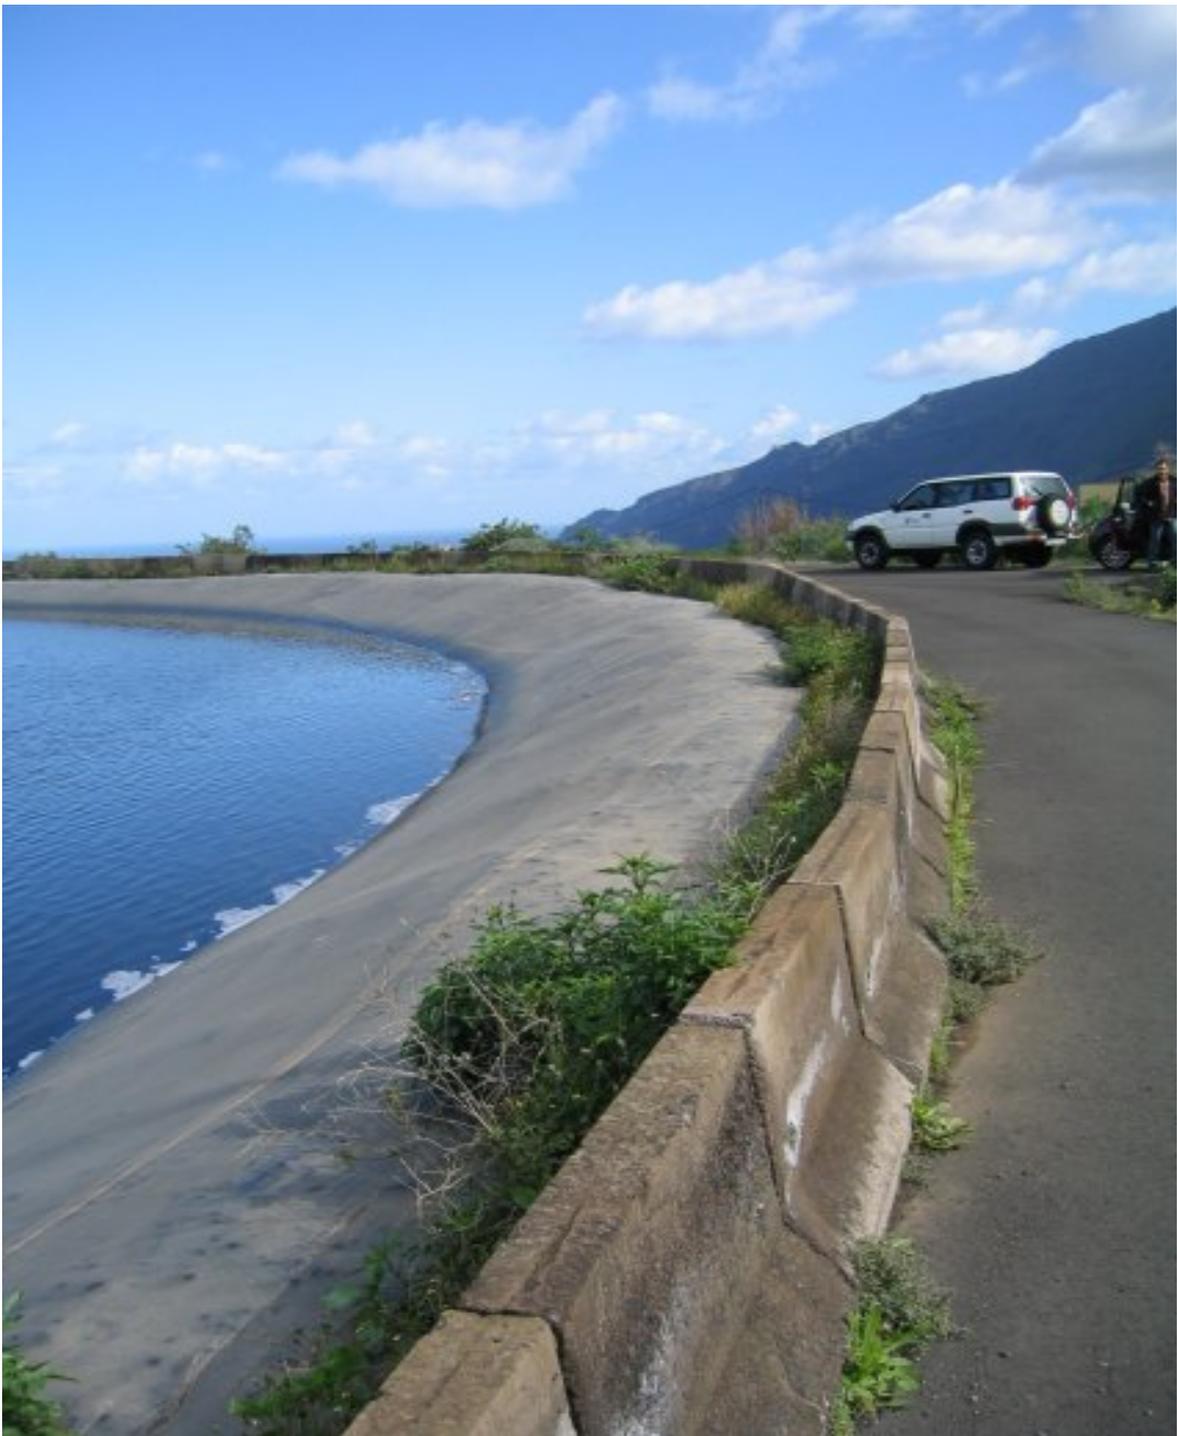
Figure 2. Aspect de la géomembrane en EPDM

Le tableau 1 présente les caractéristiques déterminées initialement sur la barrière géosynthétique polymérique installée dans la retenue d'El Golfo (figure 2) ; on y observe que les valeurs obtenues sont supérieures aux minimas exigés par la législation en vigueur (Ministerio de Medio Ambiente, y Medio Rural y Marino, 2010).

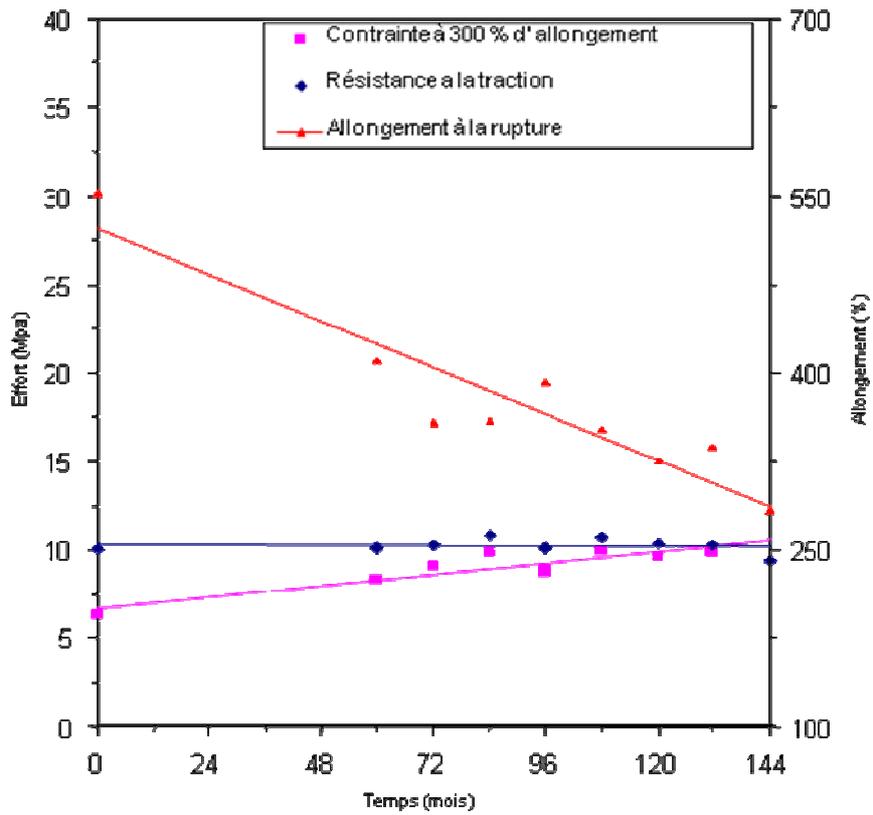
Figure 3. Evolution de la résistance à la traction, de la contrainte à 300 % d'allongement et de l'allongement à la rupture, en fonction du temps

La figure 3 présente l'évolution des caractéristiques de traction en fonction du temps. On constate que la résistance à la traction ne varie pas de manière significative et que la force à 300 % d'élongation augmente légèrement. L'allongement à la rupture diminue de manière significative, comme cela se produit habituellement avec ce type d'élastomère.

La résistance à la traction n'a pas varié de manière significative au cours des douze années suivant l'installation de la géomembrane, alors que la contrainte à 300 % d'élongation a connu une légère augmentation. Le plus marquant est la diminution de l'allongement à la rupture, phénomène caractéristique de ce type de matériau macromoléculaire.

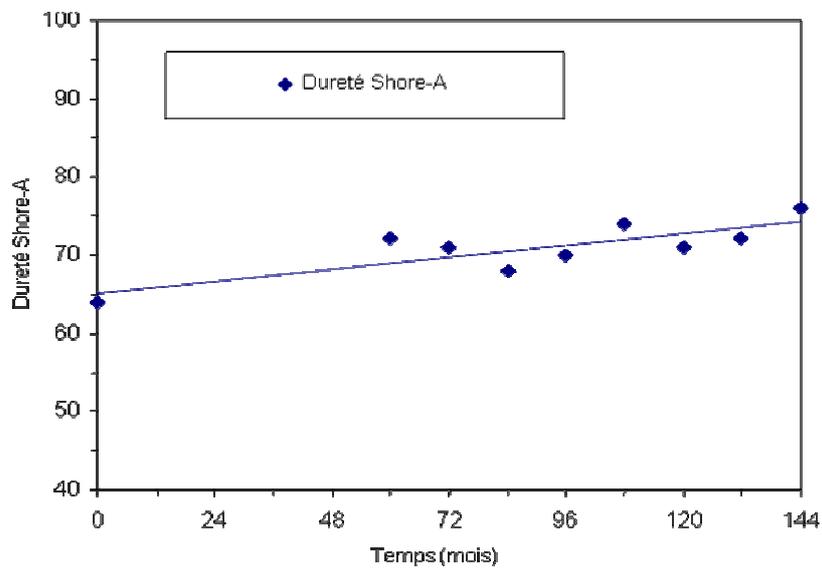
Figure 4. Variation de la dureté Shore-A en fonction du temps

La figure 4 montre la variation de la dureté Shore-A au cours des douze années. On observe une légère augmentation compte tenu de la plus grande rigidité du matériau macromoléculaire.

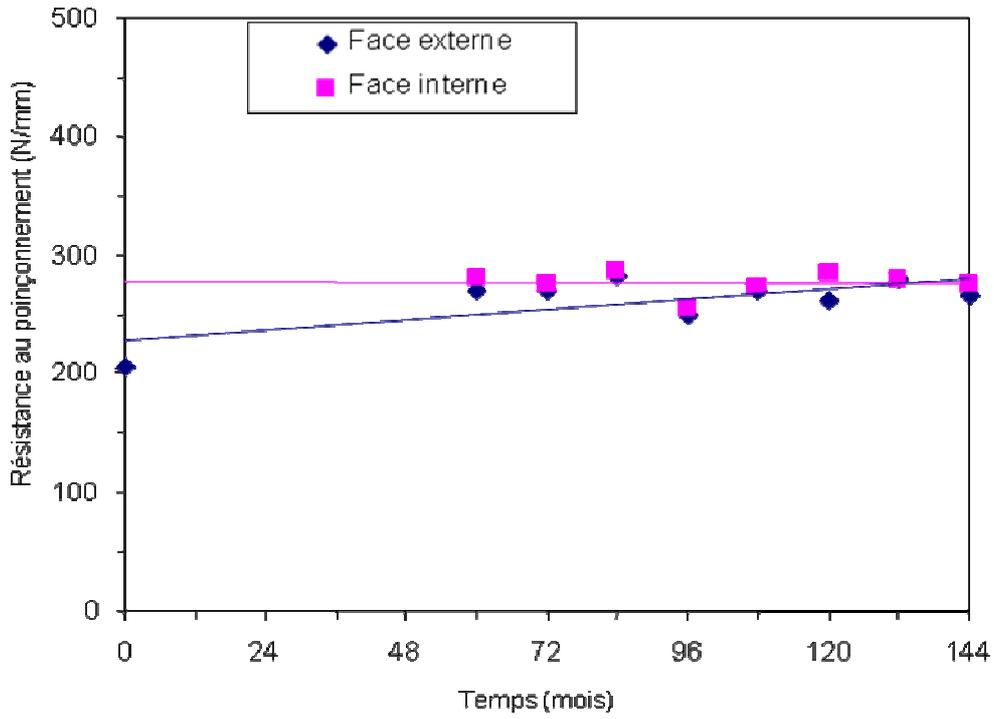
Figure 5. Evolution de la résistance au poinçonnement statique en fonction du temps

Les figures 5 et 6 illustrent le comportement de la résistance au poinçonnement statique. La première reprend les valeurs de charge. La deuxième présente la distance parcourue par le poinçon avant perforation. Il est à noter la valeur élevée que présente cet élastomère en ce qui concerne cette dernière caractéristique. Evidemment, avec le temps, la distance parcourue par le poinçon diminue.

La résistance au poinçonnement ou impact statique présente des valeurs relativement élevées par rapport au minimum exigé par l'ancienne norme UNE 104 308 pour les caoutchoucs. Mais ce qui détermine le bon état du matériau, c'est le parcours du poinçon avant perforation qui, dans le cas de ce matériau, présente un comportement excellent.

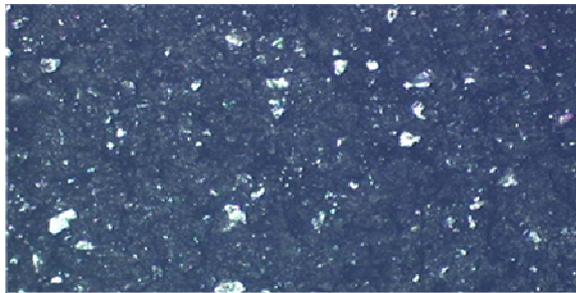
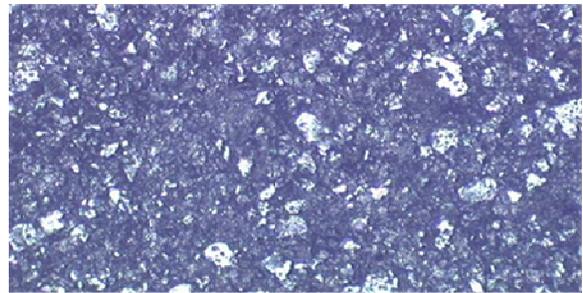
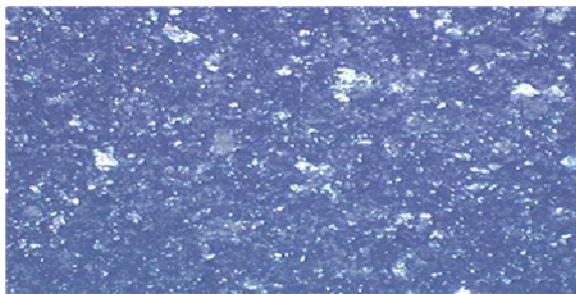
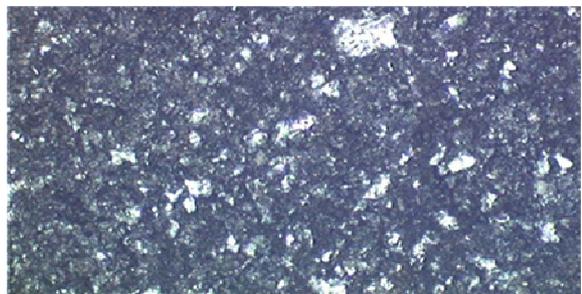
Figure 9. Microphotographies (x60) de la face externe des géomembranes en EPDM à leur onzième année d'installation par microscopie optique de réflexion

La stabilité face aux aléas climatiques avancée ci-dessus est également confirmée par les essais de microscopie (Soriano et al., 2005 ; Soriano et al., 2006). La figure 9 montre le bon état de la géomembrane après onze années d'exposition ; l'observation a été réalisée par microscopie optique de réflexion avec grossissement 60 fois sur la face externe ; il n'existe pas de différence appréciable selon l'orientation géographique du talus. La figure 11 présente les mêmes échantillons observés par microscopie électronique à balayage ou « scanner » avec grossissement 90 fois ; dans ce cas, on observe un matériau homogène et uniforme avec de petites microfissures et certains cratères isolés.

La microscopie optique de réflexion montre le bon état de conservation de la géomembrane non recouverte tout au long des douze années suivant son installation ; il est observé, sur les deux faces, une superficie homogène et uniforme, données confirmées par la microscopie électronique de balayage qui détecte, néanmoins, quelques microfissures et cratères isolés.
