RÉHABILITATION NOCTURNE DE LA CHAUSSÉE EN ENROBÉ DE LA RD137 (ILLE et VILAINE, 35) AVEC RENFORCEMENT PAR UNE GRILLE POLYESTER ANTIFISSURES SUR SUPPORT FRAISÉ

NIGHT REHABILITATION OF THE ASPHALT ROAD RD137 (35) REINFORCED BY A POLYESTER GRID ON A MILLED SUPPORT.

Romain DURAND, Johann BRUHIER
HUESKER France SAS, Gresswiller, France

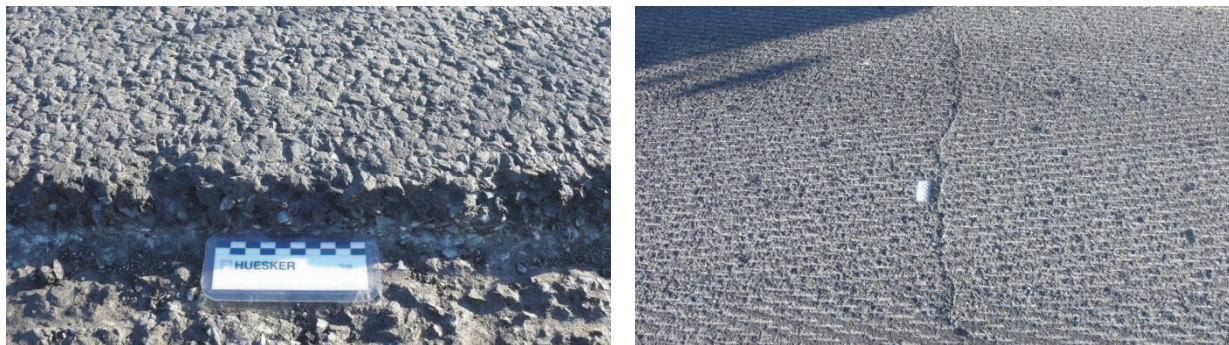
La chaussée de la RD137 abîmée et fissurée a été fraisée sur 4 cm (figure 3). Les fissures restent parfaitement visibles, ce qui atteste du fait qu'elles touchent toute la structure de chaussée et justifie le recours à une grille polyester antifissures pour éviter une remontée rapide vers la surface. Les plus importantes ont été colmatées.

Figure 3. Support fraisé et fissuration des couches sous-jacentes.

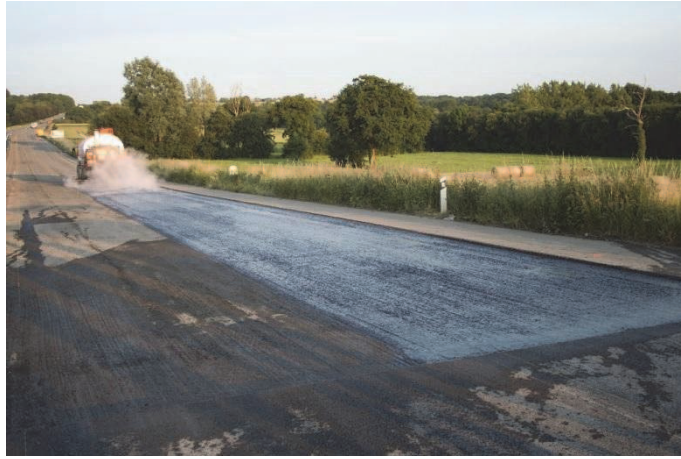
Figure 4. Épandage de l'émulsion bitumineuse sur le support fraisé

Afin d'assurer le collage et l'imbrication de la grille sur le support fraisé, une émulsion bitumineuse est épanchée avec un dosage de 900 g/m² environ, supérieur par rapport à une surface lisse (figure 4). La grille polyester peut être mise en œuvre de façon optimale sur un support traité. Non cassante, elle épousera la forme du support sans subir d'endommagement au contraire d'une grille de verre par exemple (paragraphe 2.3).

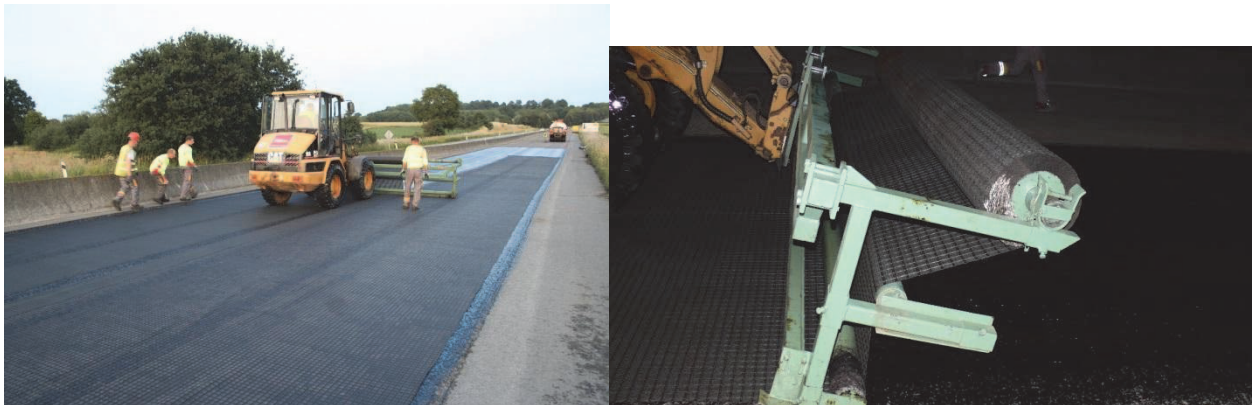
Figure 5. Mise en œuvre de la grille polyester au moyen d'un dérouleur spécial

L'importance de l'axe Saint Malo – Rennes est telle que le chantier de réhabilitation s'est déroulé entre 20h et 6h du matin. Face à un délai extrêmement réduit pour la mise en œuvre de la grille antifissures et de l'enrobé, ne laissant pas de place à l'erreur, la facilité de déroulage du produit est une obligation. Au moyen d'un palonnier spécifique, la grille a pu être déroulée rapidement et parfaitement plaquée, sans plis, sur le support fraisé enduit d'émulsion à la rupture en présence du représentant du conseil général de l'Ille et Vilaine (figure 5)

Dans l'obscurité et sur le support noir avec l'émulsion, la mise à disposition d'un dérouleur fiable a permis de s'affranchir de plis et vagues dans la grille lors de son déroulage, imperfections qu'il aurait été difficile de détecter.

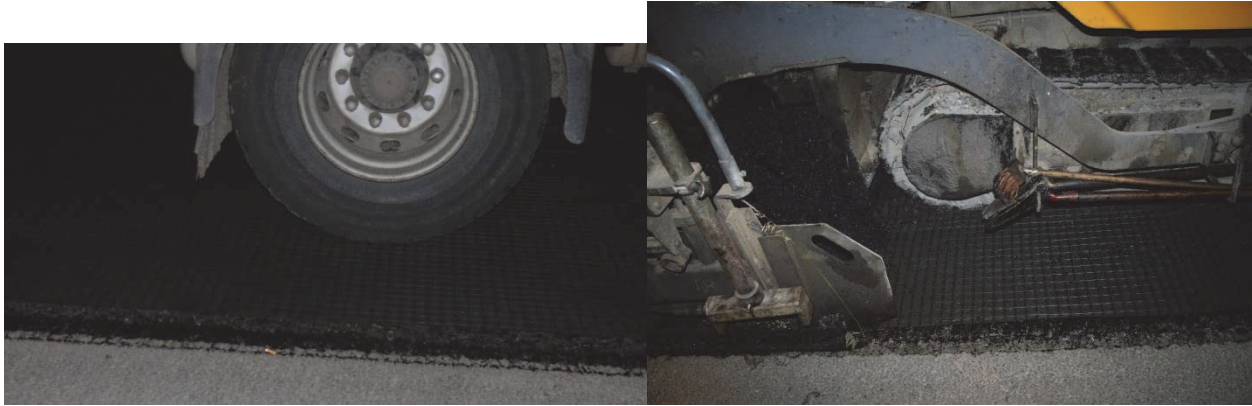
Figure 6. Collage parfait de la grille sur le support permettant le passage des semi-remorques et des finisseurs

Peu après la pose de la grille polyester, la couche de roulement de 4 cm en enrobé été mise en place au moyen de finisseurs approvisionnés par des semi-remorques. Là encore, l'aspect nocturne du chantier induisait une grande responsabilité : il était indispensable que la grille soit parfaitement collée sur le support et ne se plie pas au passage des camions d'approvisionnement en enrobé. Le géotextile non-tissé très fin appliqué à la grille polyester composant le composite permet cette adhérence parfaite et rapide et le passage des semi-remorques et des finisseurs (figure 6).

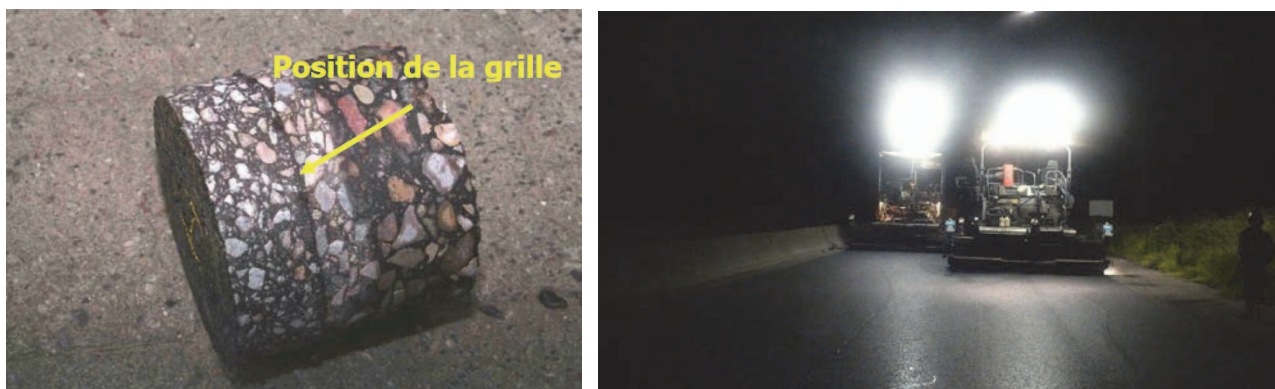
Figure 5. Exemple de liaison optimale entre la grille antifissures et les couches d'enrobé (à gauche). Enrobé mis en œuvre en nocturne (à droite)

L'enrobé compacté est propre à la circulation et adéquatement renforcé par la grille antifissures parfaitement imbriquée entre les couches de roulement et de liaison (figure 8). Une planche de référence, réalisée sans grille, permettra à terme d'apprécier l'efficacité de la grille contre les remontées de fissures réfléchies.

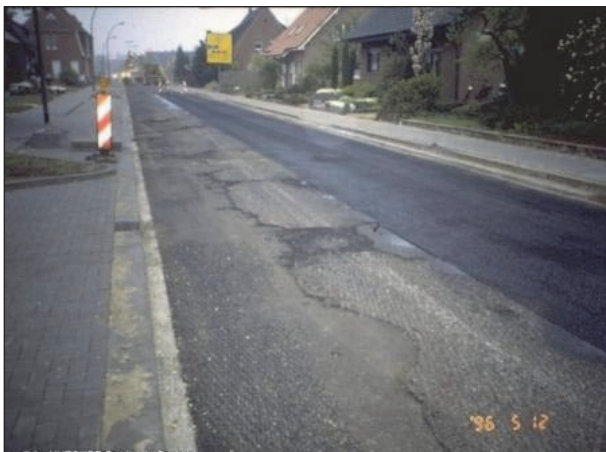
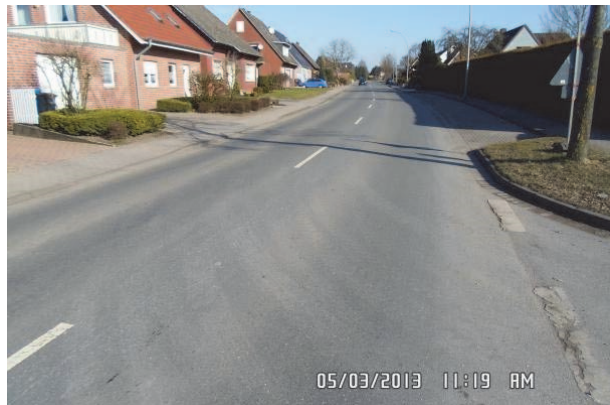
À Ochtrup (Allemagne), une chaussée réhabilitée en 1996 par fraisage puis au moyen d'une grille polyester et de 5 cm de nouvel enrobé montre un état général très satisfaisant 17 ans plus tard (figure 10 droite). La chaussée, sur un axe important à la frontière Allemagne-Pays-Bas et soumise à un trafic de poids lourds intense, ne présente pas de fissures structurales malgré la fissuration initiale sous la couche de roulement (figure 10 gauche). Quelques zones fissurées sont présentes au niveau de quelques points singuliers en bordure de chaussée, vraisemblablement en raison de la différence de compactage lors de la mise en œuvre (Thesseling, 2014).

Figure 10. État de la chaussée à Ochtrup (Allemagne) avant réhabilitation en 1996 (à gauche) et en 2013 (à droite)

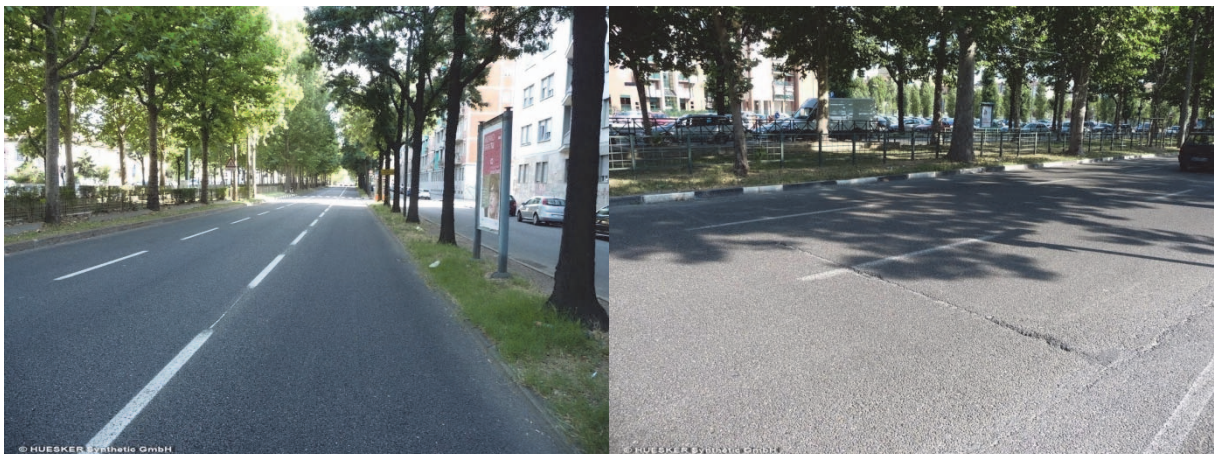
La comparaison entre chaussées renforcées et non renforcées, soumises à un trafic important de véhicule léger sur un axe urbain majeur, a été spectaculairement constatée sur le Corso Giovanni Agnelli à Turin (Italie). Le long de la même avenue, une section a été réhabilitée avec la grille polyester antifissures et l'autre non en 2005. Quatre ans plus tard, la zone renforcée et couverte de 4 cm de nouvel enrobé en 2005 ne présentait aucune fissure en surface au contraire de la section simplement réhabilitée par 5 cm d'enrobé (figure 11) (Thesseling, 2013).

Figure 11. Comparaison du Corso Giovanni Agnelli à Turin (Italie) 4 ans après la réhabilitation entre la section renforcée (à gauche) et la section non renforcée (à droite)
