RÉPARATION D'UN MUR DE SOUTÈNEMENT MAÇONNÉ ET RENFORCEMENT DU REMBLAI PAR GÉOSYNTHÉTIQUE

REPAIR OF A MASONRY WALL AND REINFORCEMENT OF THE EMBANKMENT FILL BY GEOSYNTHETICS

Alain NANCEY, Anna LE FAOUDER
TenCate Geosynthetics, Bezons France

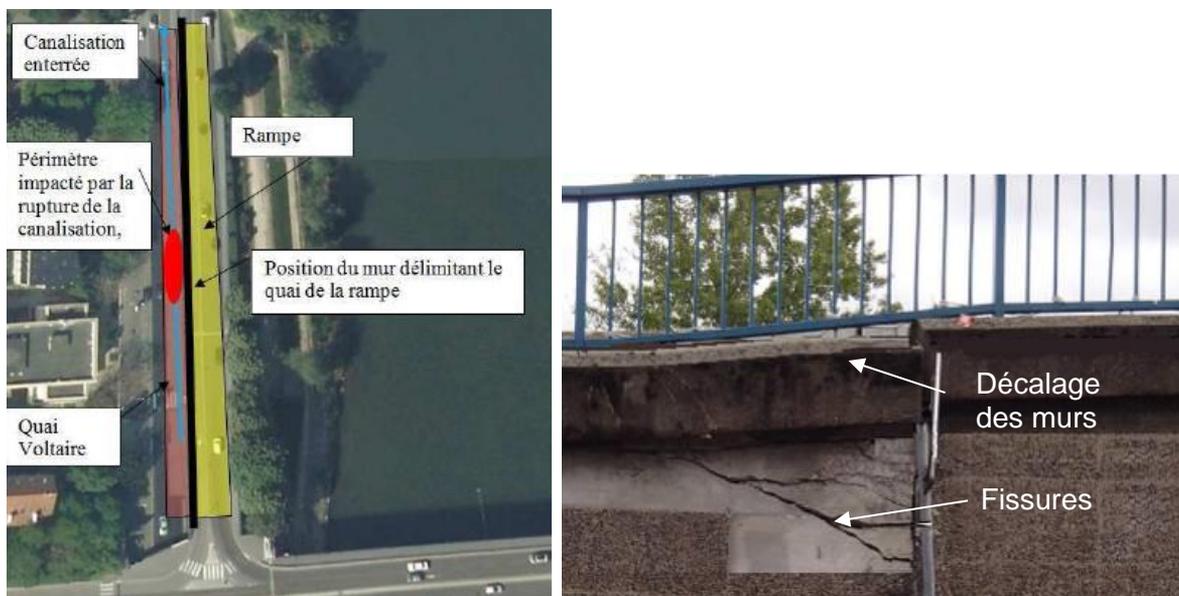
Fin janvier 2014, un affaissement de la chaussée a été constaté sur la rampe d'accès nord au pont Georges Pompidou traversant la Seine sur la commune de Le Pecq à l'ouest de Paris. La cause principale s'est avérée être une fuite d'une conduite d'eau enterrée sous le quai Voltaire et située le long de la rampe du côté opposé à la rivière (Fig. 1). La rampe est constituée d'un remblai routier confiné par deux murs en béton armé sur semelle superficielle.

Figure 1. Vue aérienne et désordres observés au parement

Des investigations approfondies ont montré des désordres partiellement cachés par les parements du mur en béton armé. Les fuites d'eau ont provoqué un lessivage du sol en profondeur en entraînant les fines particules du sol, ce qui a provoqué des tassements. La fondation des murs de soutènement latéraux maçonnés a été affaiblie avec, pour conséquences, l'apparition de fissures et une rupture d'alignement de la corniche et des garde-corps et des décalages au niveau des parements des murs de soutènement (Fig. 1). Une partie du mur s'est inclinée contre le mur adjacent, ajoutant ainsi une surcharge locale à la fondation qui aurait pu perturber l'équilibre général de la paroi et induire d'autres déplacements et déformations à plus ou moins long terme.

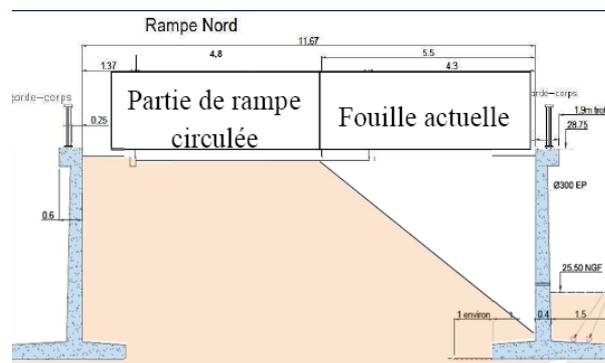
Pour limiter l'impact sur le trafic de 43000 véhicules par jour au niveau du pont, il fallait maintenir une voie de circulation. Mais il fallait aussi soulager le mur béton en attendant la réalisation de la réparation complète de l'ouvrage. Il a été décidé d'enlever le remblai sur un côté de la rampe et ainsi de supprimer la poussée des terres appliquée sur le mur. Dans l'attente des réparations la largeur de la route a donc été réduite (Fig. 2). Pour la phase de reconstruction, le remblai a été dégagé sur toute la largeur de la rampe.

Figure 2. Profil en travers de la rampe avant la phase de reconstruction

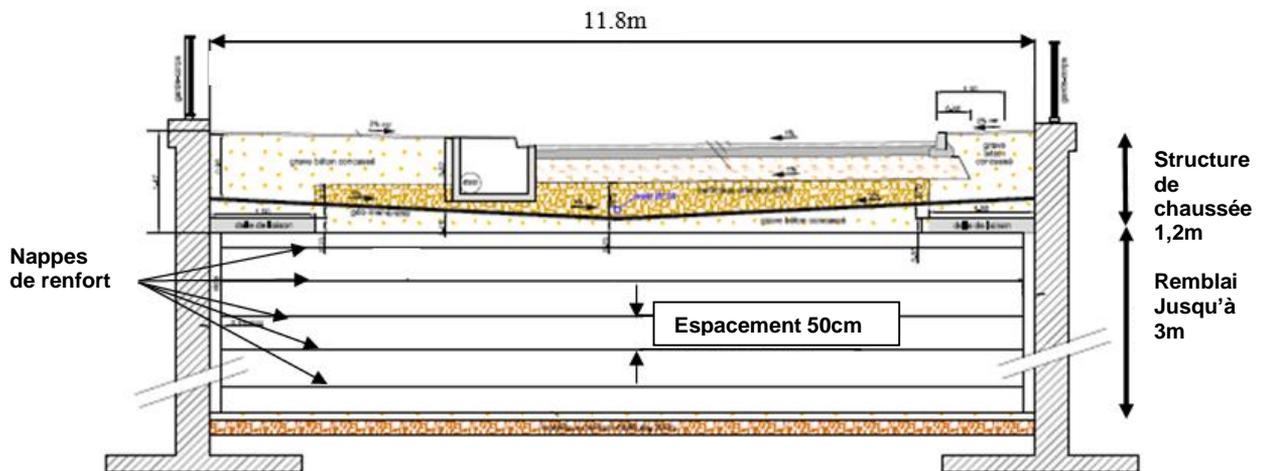
Figure 3. Profil type

Pour limiter la charge exercée par le mur de soutènement en béton, la solution retenue consistait à reconstruire un remblai renforcé autoporteur sur l'ensemble de la rampe de 100 m de longueur. Un géosynthétique de renforcement est installé à la base de chaque couche de remblai de 50 cm d'épaisseur. Le nombre de nappes sur un profil est fonction de la hauteur, on a donc une disposition en escalier entre le début de la rampe et la jonction avec le pont. Les nappes sont orientées dans la direction perpendiculaire à l'axe de circulation et couvrent toute la largeur du remblai. A chaque extrémité, les géosynthétiques sont rabattus, confinant totalement le matériau de remblai et évitant toute poussée des terres sur la maçonnerie existante. Par conséquent, les murs en béton ne sont plus une structure de soutènement, mais deviennent simplement une composante du parement.

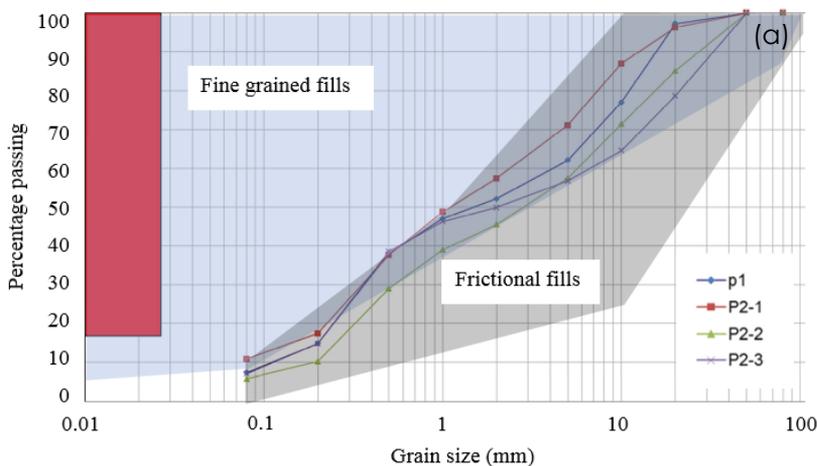
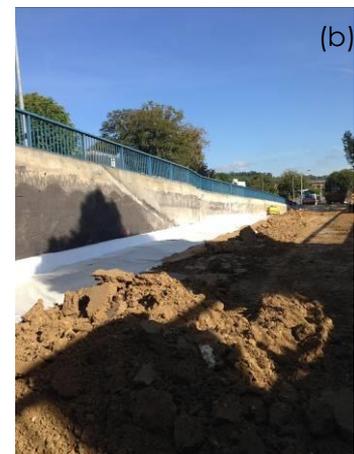
La distribution granulométrique des différents échantillons est reportée sur la figure 4a. Cette figure montre également la limite définissant les matériaux de remblai purement frottant et ceux contenant des particules fines (Lawson, 2005) et traduisant un changement de comportement avec la teneur en eau. La grave argileuse brun clair vu sur la figure 4b et extraite de l'ancien remblai, est exactement dans la zone de chevauchement entre les types de matériaux confirmant que ce matériau pourrait être frottant et sensible à l'eau. Cela signifie qu'il était possible de l'utiliser comme matériau de remblai sur ce site, mais en prenant soin de la teneur en eau lors de l'installation et du compactage du matériau.

Figure 4. (a) Courbe granulométrique et fuseaux de sols granulaires et sols fins, (b) Matériau de remblai

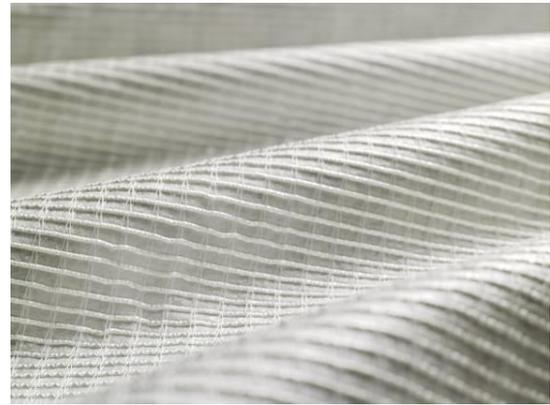
Figure 6. Géosynthétique composite de renforcement

En raison de la sensibilité à l'eau du matériau de remblai prélevé sur le site et décrit ci-dessus, le bureau d'étude a choisi un géocomposite à haute résistance constitué de fils de polyester multi-filaments cousus sur un non-tissé de filaments continus (Figure 6).

Lors du compactage du remblai, le non-tissé permet la réduction de la pression interstitielle et assure une protection des fils à haute résistance assurant la fonction de renfort. En effet, bien que la teneur en eau du matériau fût faible lors du prélèvement, celle-ci aurait pu s'accroître significativement dans le cas d'intempéries lors de la période des travaux.

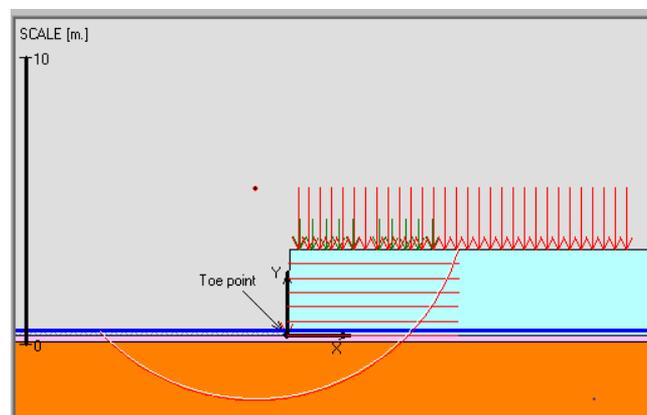
La structure vérifiée dans la conception est composée d'un remblai renforcé de 3 m d'épaisseur avec 6 nappes géosynthétiques espacées verticalement de 50 cm dans la section critique. La longueur des nappes prises en compte dans le calcul correspond à la moitié de largeur de la rampe, car les nappes étaient susceptibles d'être posées séparément de chaque côté avec recouvrement au milieu. Mais lors de la construction, ce sont des nappes traversantes de part et d'autre de la rampe qui ont été installées. La solution mise en œuvre est donc conservatrice puisque la continuité du renforcement n'avait pas été prise en compte initialement dans le dimensionnement. Une charge permanente de 30 kPa représentant la structure de chaussée de 1,5 m de haut (Fig.3) et une charge de trafic de 13 kPa ont été considérées. Un angle de frottement interne de 25 degrés a été considéré pour le matériau de remblai. Une base drainante de 20 cm d'épaisseur a été insérée entre le remblai et le sol support, avec une cohésion à 0 kPa et un angle de frottement de 35 degrés. L'étude a été réalisée avec le logiciel ReSSA (3.0) suivant un calcul aux états limites ultimes. La stabilité du remblai renforcé, y compris la rupture profonde, a été vérifiée en utilisant la méthode de Bishop, comme le montre la figure 7.

Figure 7. Cercle de rupture le plus critique

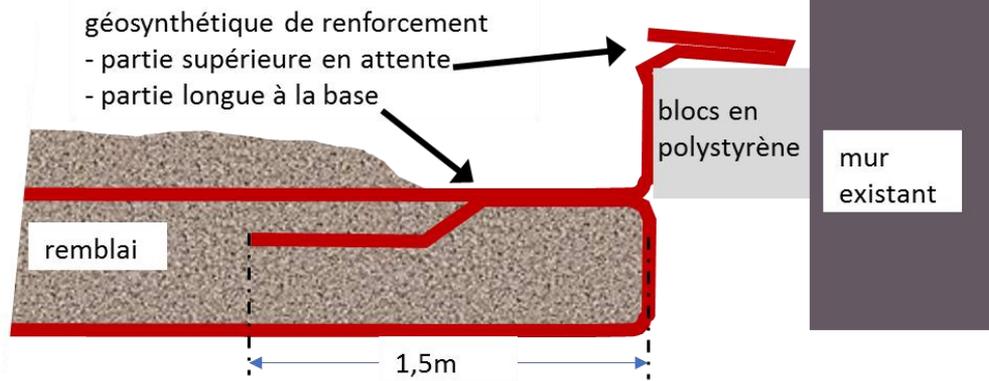
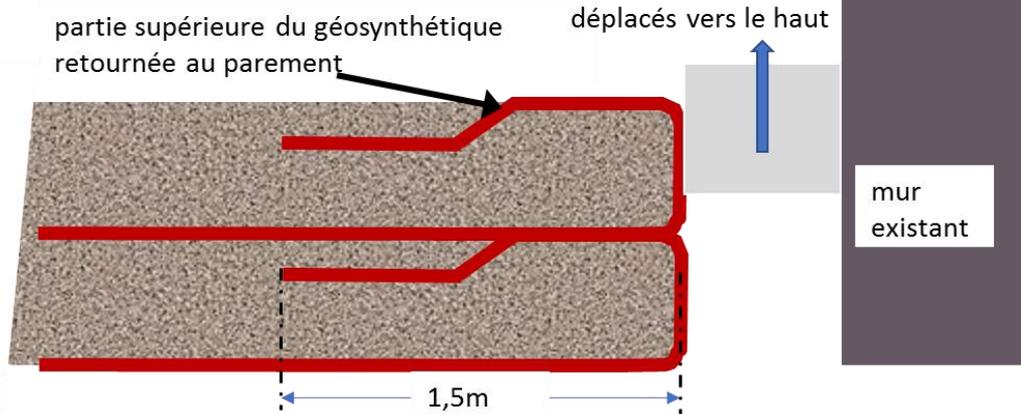
Figure 8. Schéma de réalisation des couches renforcées

Le renforcement géosynthétique a été installé avec une méthode classique de retournement au parement (Fig. 8) et un espacement vertical de 50 cm. Des blocs de polystyrène (Fig. 9) ont été utilisés comme coffrage entre le remblai renforcé et la structure en béton. Les blocs ont été déplacés vers le haut après l'achèvement de chaque couche compactée pour la mise en œuvre de la couche suivante, créant un espace entre le sol renforcé et l'ancien mur de soutènement. L'ancienne maçonnerie était alors protégée de toute pression horizontale provenant du remblai.

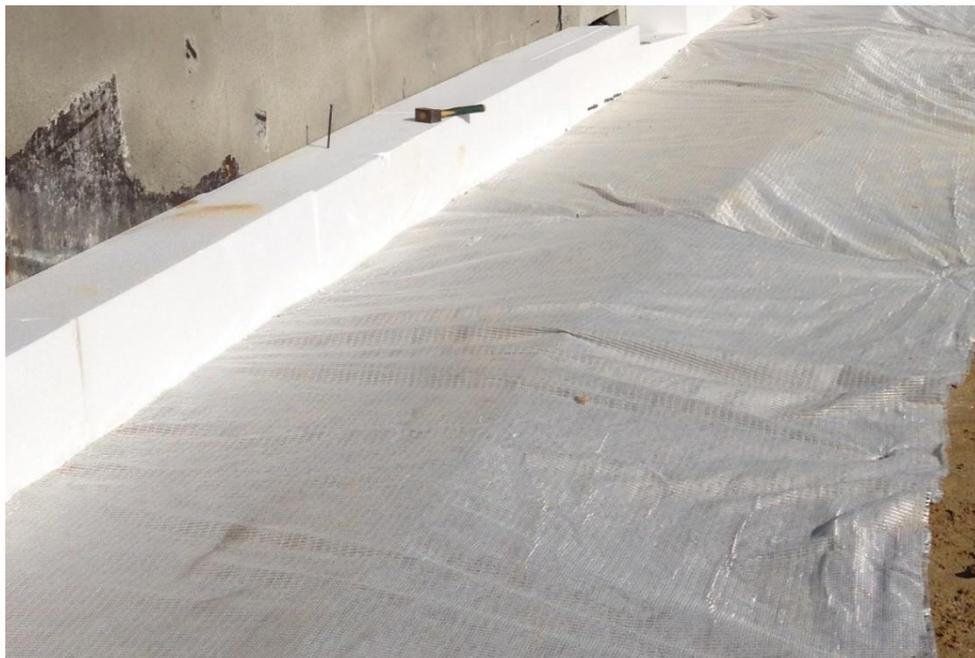
Figure 9. Coffrage temporaire en polystyrène

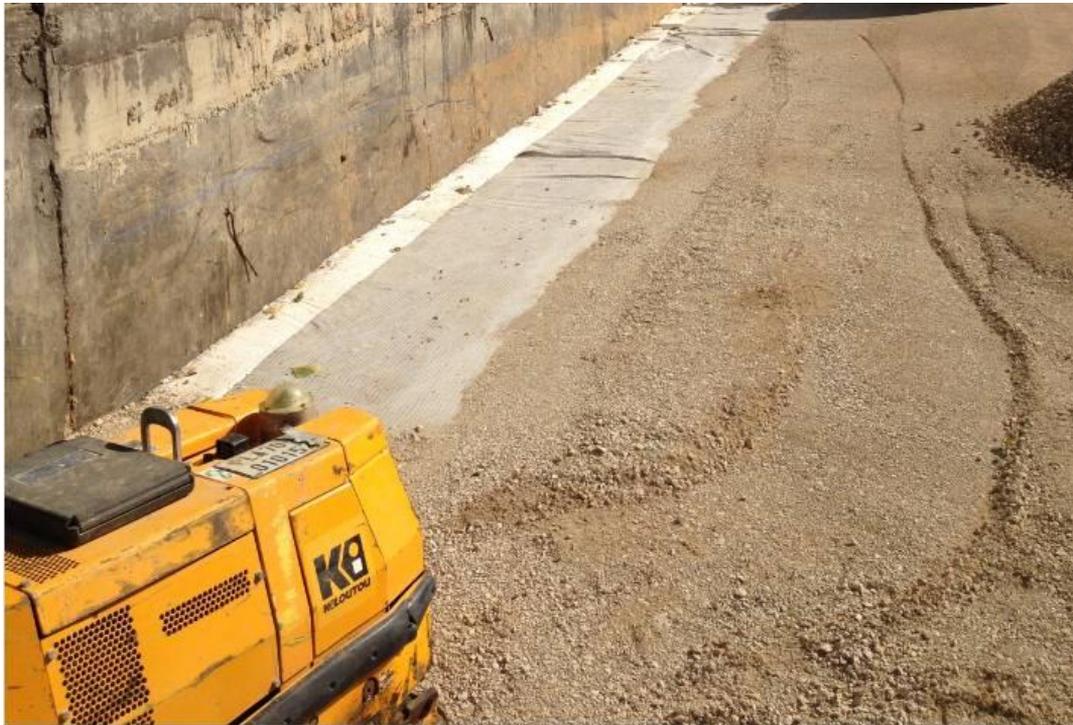
Figure 10. Coffrage temporaire en appui sur le mur existant, couche terminée

Cette technique de construction permet d'assurer le maintien du sol pendant sa mise en œuvre et donc un bon compactage du remblai (Fig.10) sur toute la surface.
