RETOUR D'EXPÉRIENCE DE PROTECTIONS DE BERGES EN GÉOSYNTHÉTIQUES DATANT DES ANNÉES 1990

GEOSYNTHETICS FOR BANK PROTECTION - FEEDBACK ON 1990'S TESTING

Miléna BARRAS¹, Laurent LUCHEZ², Véronique HEILI¹

1 Cerema Direction territoriale Est, Nancy, France

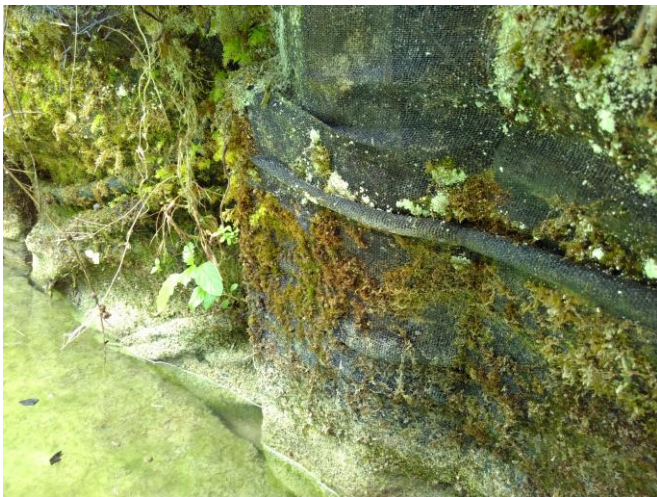
Figure 1. Photographie du géosynthétique dans la zone de batillage (observation : peu de dégradation due au batillage ou à la végétation)

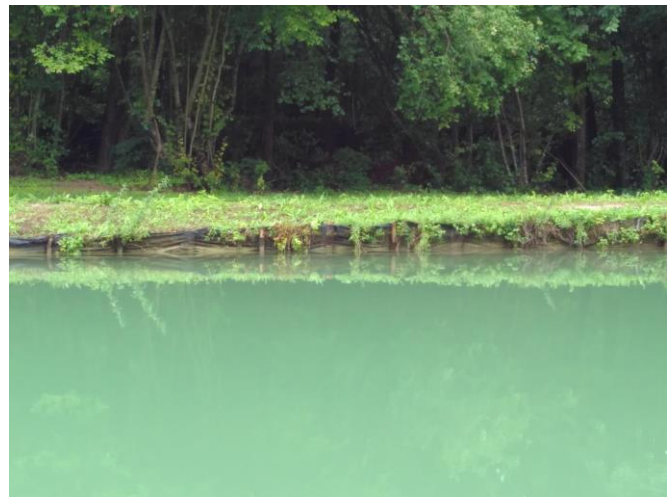
Figure 2. Même système vu depuis la berge opposée (observation : bon maintien de la structure de la berge)

- une inspection visuelle depuis la berge opposée (Figure 2) est aussi réalisée afin de changer de point de vue et d'évaluer les problèmes structurels de la berge inspectée et l'intégration du système de protection dans son environnement.

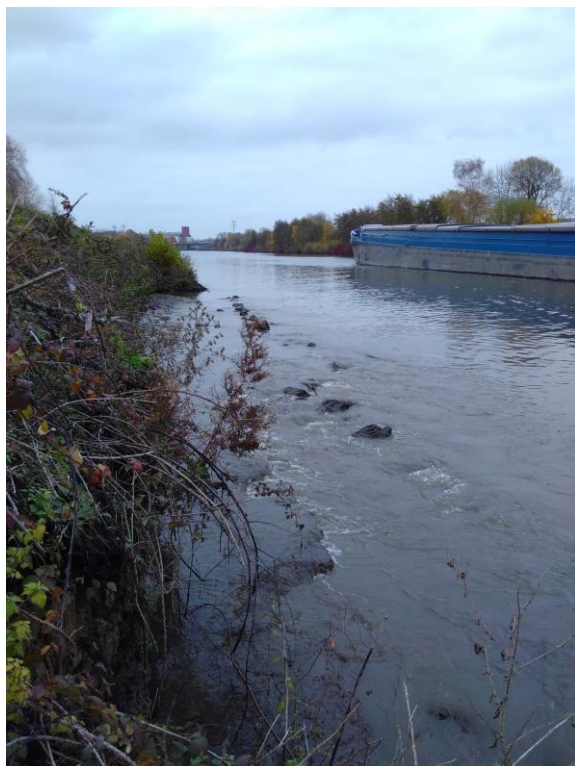
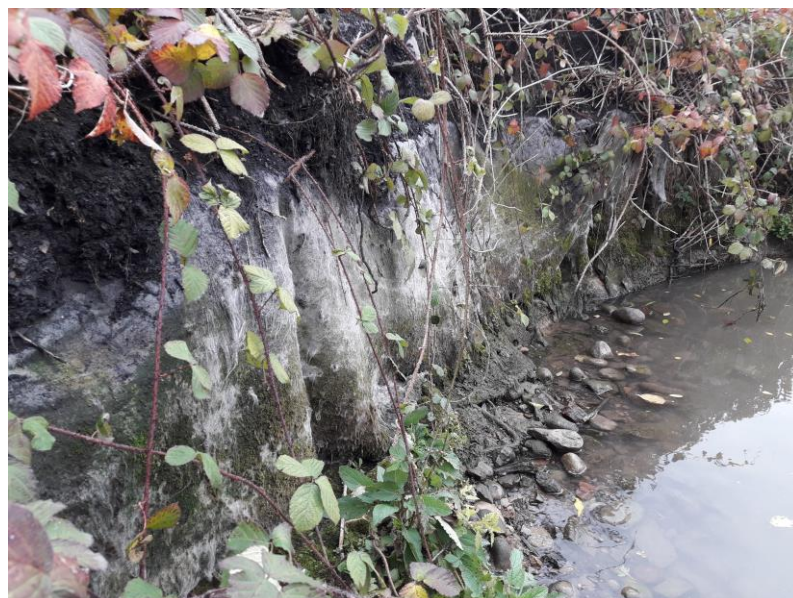
Les conteneurs se sont dégradés sur le long terme, s'éventrant et dispersant le contenu, affaiblissant considérablement la protection de la berge. L'origine des dégradations est difficile à déterminer, elle

pourrait être anthropique ; les conséquences sont importantes, car le linéaire bénéficiant de la protection ne s'est pas mieux comporté que celui maintenu à l'état naturel (Figure 5).

Figure 5. Dégradation complète du système de protection géosynthétique entraînant un recul très important de la berge

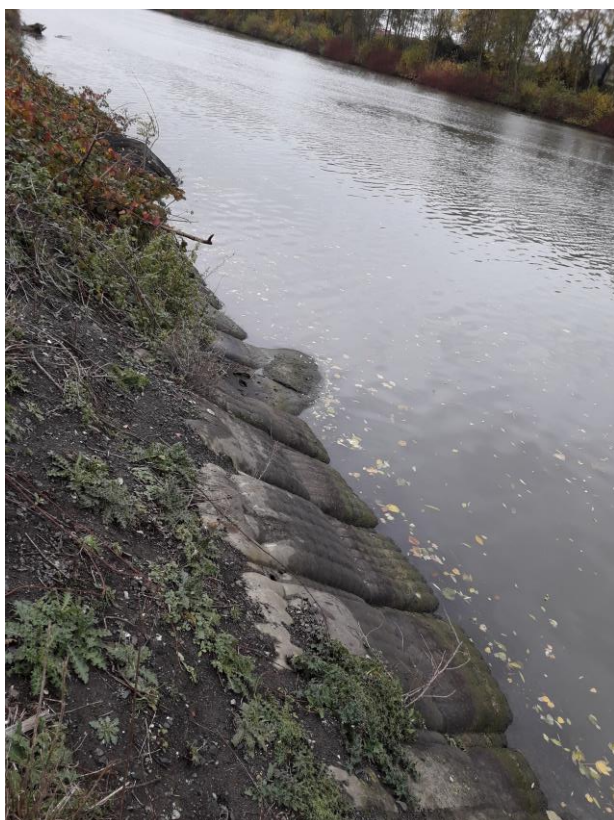
Le premier, composé d'une nappe dans laquelle du béton a été coulé (Figure 6), est resté complètement en place, mais il est devenu dangereux en cas de verglas ; la surface devenue extrêmement glissante notamment en cas de gel peut générer des chutes à l'eau de personnes ou d'animaux sans permettre un retour sur berge. L'exploitant qui nous a accompagné sur ce site a été lui-même victime de ce risque et donc déconseille fortement ce système de protection. Il est à noter qu'aucune végétation n'a pu coloniser le système, entraînant une intégration médiocre dans le paysage et un bilan environnemental pauvre.

Figure 6. Système de protection en nappe géosynthétique dans laquelle du béton a été coulé (observation : zone très pentue ne permettant pas aux animaux de remonter facilement, pas de recolonisation de la végétation, zone à risque en cas de grand froid)

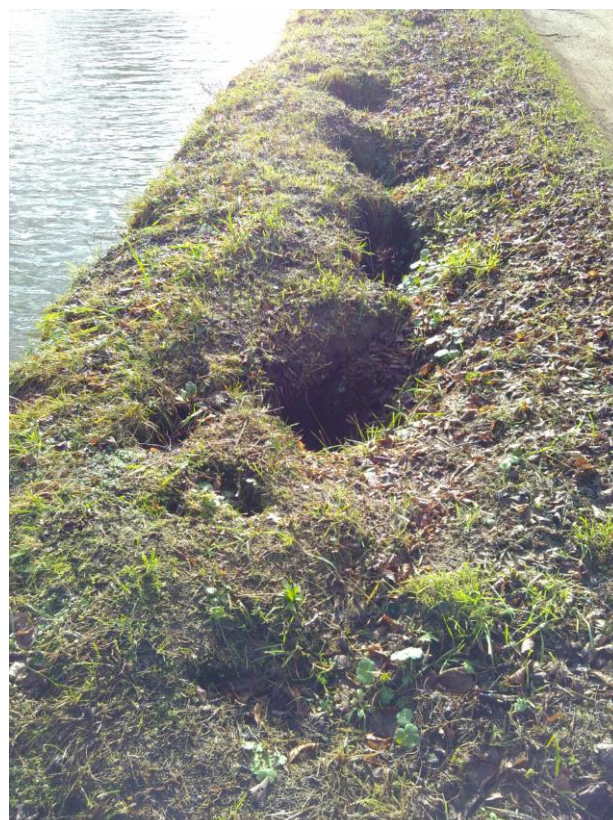
Le second, composé de big bags remplis de graves diverses, est toujours en place mais présente de graves déstructurations entraînant une gêne importante sur la circulation sur berge (Figure 7), voire, selon les zones, un danger pour l'exploitant et les usagers. Le problème rencontré est une forte érosion entre les big bags. Cette problématique pourrait être résolue en modifiant le système, car les autres fonctions sont assurées et cette méthode est peu coûteuse en matériaux et en mise en œuvre.

Figure 7. Système de protection par big bags géosynthétique remplis de graves diverses (observation : érosion très forte entre et derrière les big bags entraînant une déstructuration de la berge)

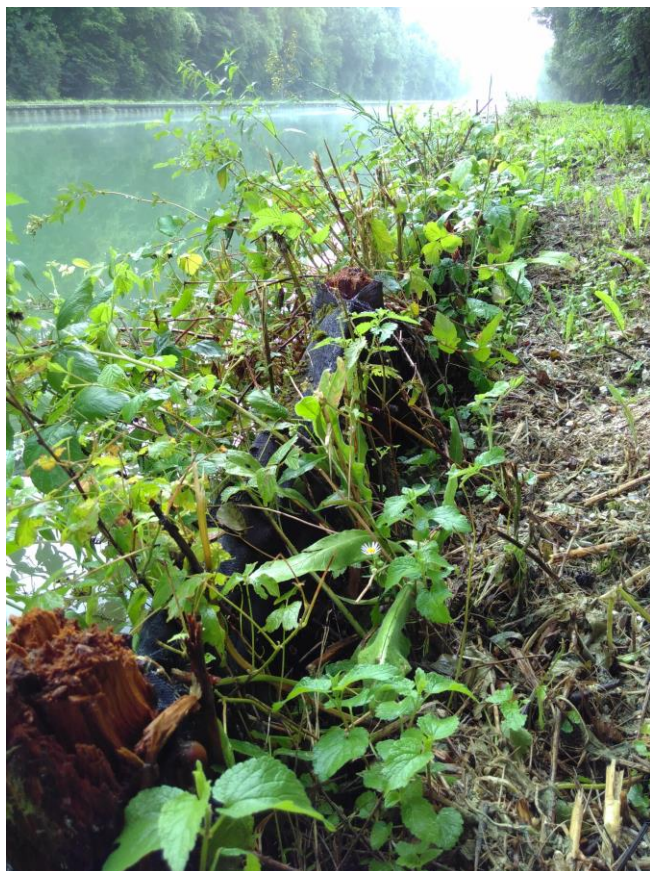
Figure 8. Le tunage en géosynthétique installé en 1990 assure toujours sa fonction de protection de berge, tout en ayant une bonne intégration environnementale

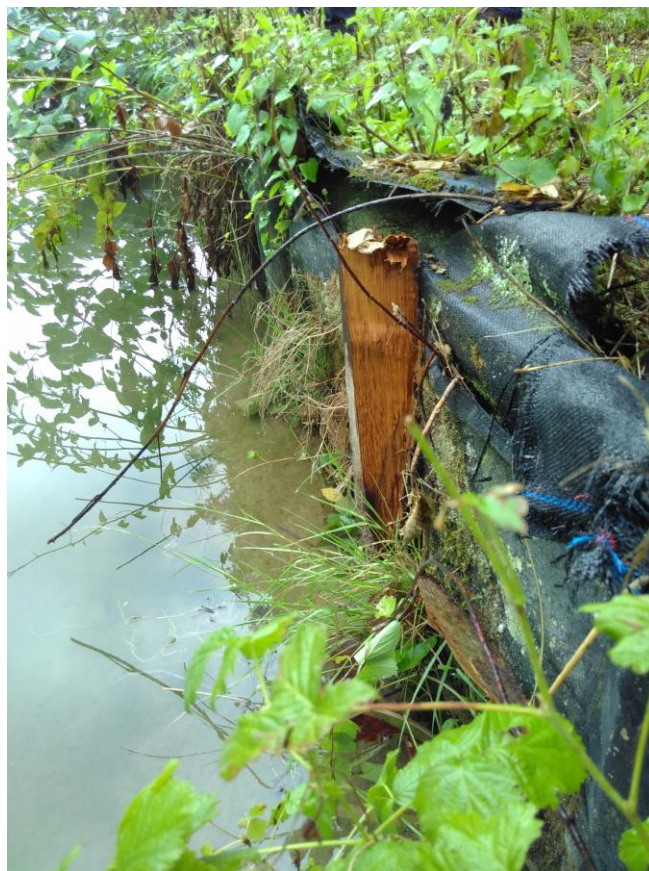
Figure 9. D'après l'exploitant, aucune réparation n'a été nécessaire sur cette planche d'essais, et les dégradations recensées (déchirure, éclatement de la tête des pieux en bois) n'impactent aucunement l'état fonctionnel du tunage géosynthétique

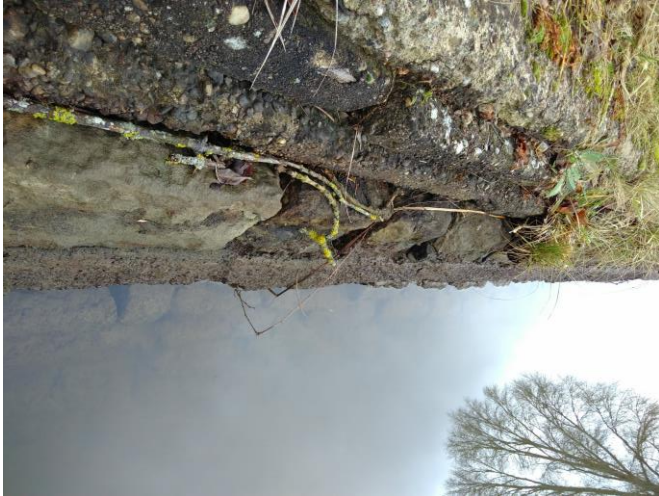
Figure 10. Système de protection de berge alternatif issu du recyclage de plaque béton posées à plat par-dessus la maçonnerie d'une berge, dans une zone à fortes contraintes (batillage)

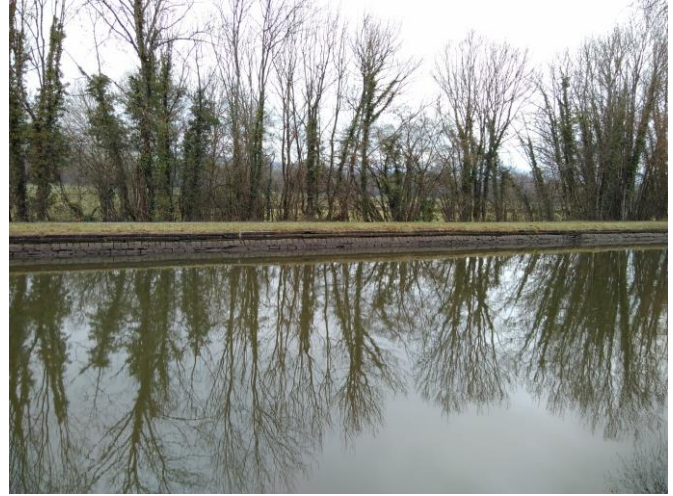
Figure 11. Vue depuis la rive opposée du système de protection alternatif en plaques de béton (observation : bonne intégration dans le paysage et recolonisation de la végétation)
