ANCIEN CET DE MONTLANDON (52) – RÉHABILITATION DE LA COUVERTURE ET SÉCURISATION D'UNE DIGUE DE RETENUE

OLD MONTLANDON LANDFILL (France, 52) - REHABILITATION OF COVER AND SECURITY OF A RETENTION DAM

Anne Laure GUILLERMIN ¹, Jean-Frédéric OUVRY ², Mathilde RIOT ³

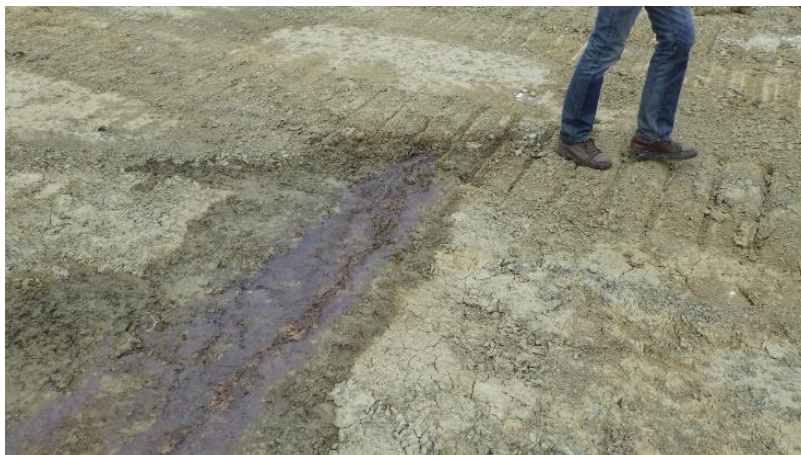
La topographie du dôme présentait des « flaches » ou zones de tassement, favorisant la stagnation des eaux de pluie et leur infiltration dans le massif à la faveur de faiblesses de l'étanchéité de la couverture.

Cette couverture était vraisemblablement dégradée, et/ou présentait des défauts de mise en œuvre, vu les niveaux de lixiviats mesurés dans les puits au sein du massif de déchets (Figure 1).

Figure 1. Présence de lixiviats dans le massif de déchets avant mise en place de la couverture

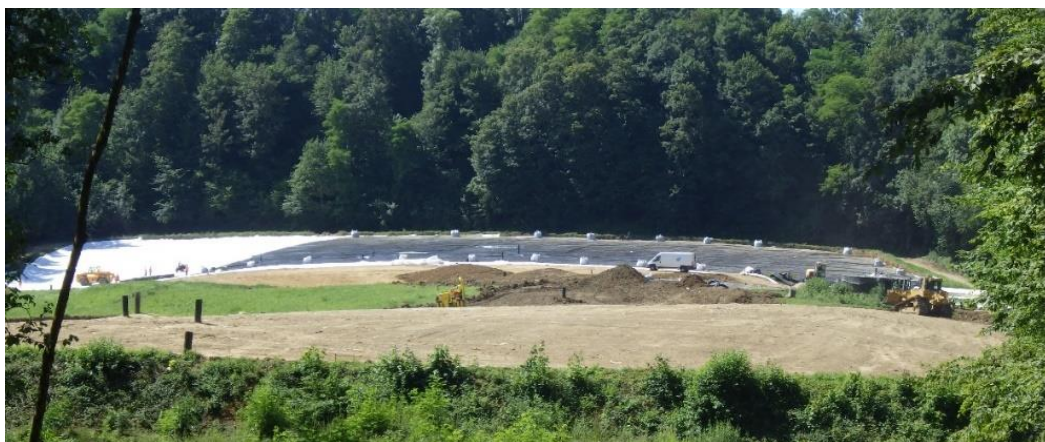
Figure 2. Mise en œuvre des géocomposites composant la couverture (géotextile anti-poinçonnant en blanc, géomembrane PEHD 2mm puis géocomposite de drainage en noir)

Une fois la topographie souhaitée réalisée, un dispositif d'étanchéité par géomembrane a été mis en œuvre, constitué de éléments suivants (Figure 2) :

- géotextile anti poinçonnant en polypropylène (PP) de 400 g/m² ;
- géomembrane en Polyéthylène Haute Densité (PEHD), de 2 mm d'épaisseur, certifiée ASQUAL ;
- géocomposite de drainage des eaux pluviales de 400 g/m² (ayant aussi un rôle d'anti-poinçonnant) Drintube 400 FT1 D20, composée d'une nappe drainante et d'un filtre en PP non tissé aiguilleté, assemblés par aiguilletage à un réseau de mini-drains de 20 mm tous les mètres ;

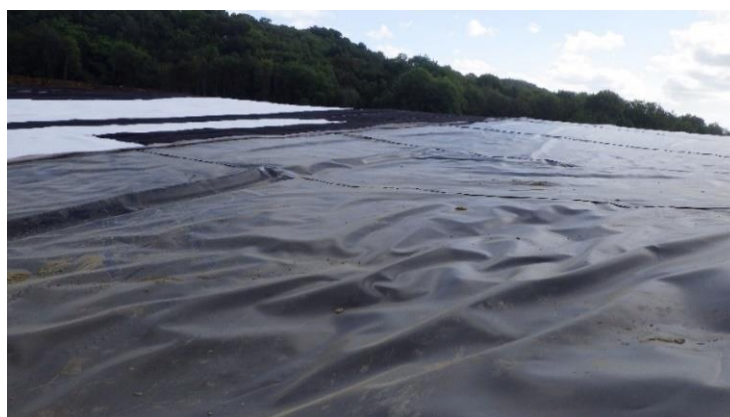
Figure 3. Mise en œuvre de la géomembrane PEHD 2mm en couverture

Une épaisseur de 0,4 m de matériaux végétalisables a ensuite été mise en œuvre en surface (issue des opérations de décapage). La géomembrane a été posée par une équipe certifiée ASQUAL (Figure 3) ; elle a fait l'objet d'un contrôle de sa mise en œuvre (contrôle des doubles soudures et des points triples, extrusions). La mise en œuvre du géocomposite de drainage a nécessité une vigilance quant à la direction des mini-drains, qui doivent toujours suivre la plus grande pente.

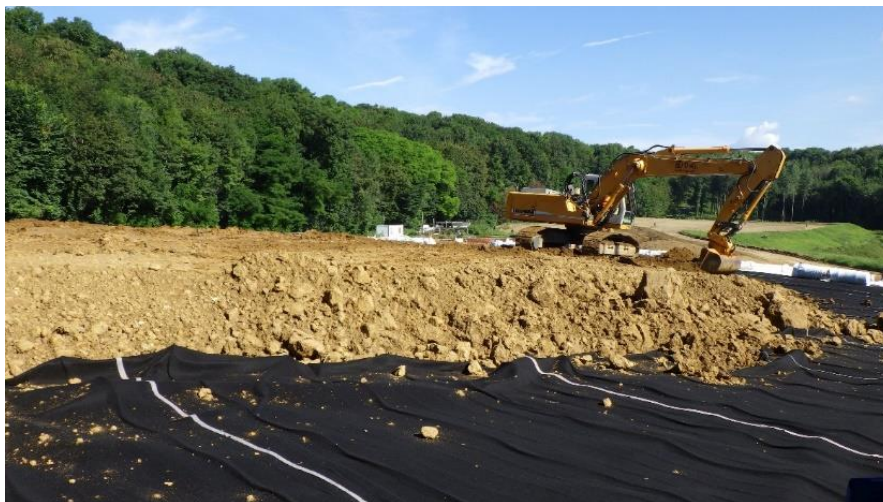
Figure 4. Mise en œuvre de la couche de recouvrement sur le géocomposite de drainage

La mise en œuvre de la couche finale de matériaux a nécessité des précautions particulières afin de ne pas endommager le géocomposite et la géomembrane, comme par exemple le respect d'un plan de circulation des engins avec pistes de circulation en surépaisseur de couverture, l'interdiction des manœuvres sur place, et un parc d'engins adapté aux besoins (Figure 4). Les 3 produits géosynthétiques ont été posés sur une surface de 32 000 m².

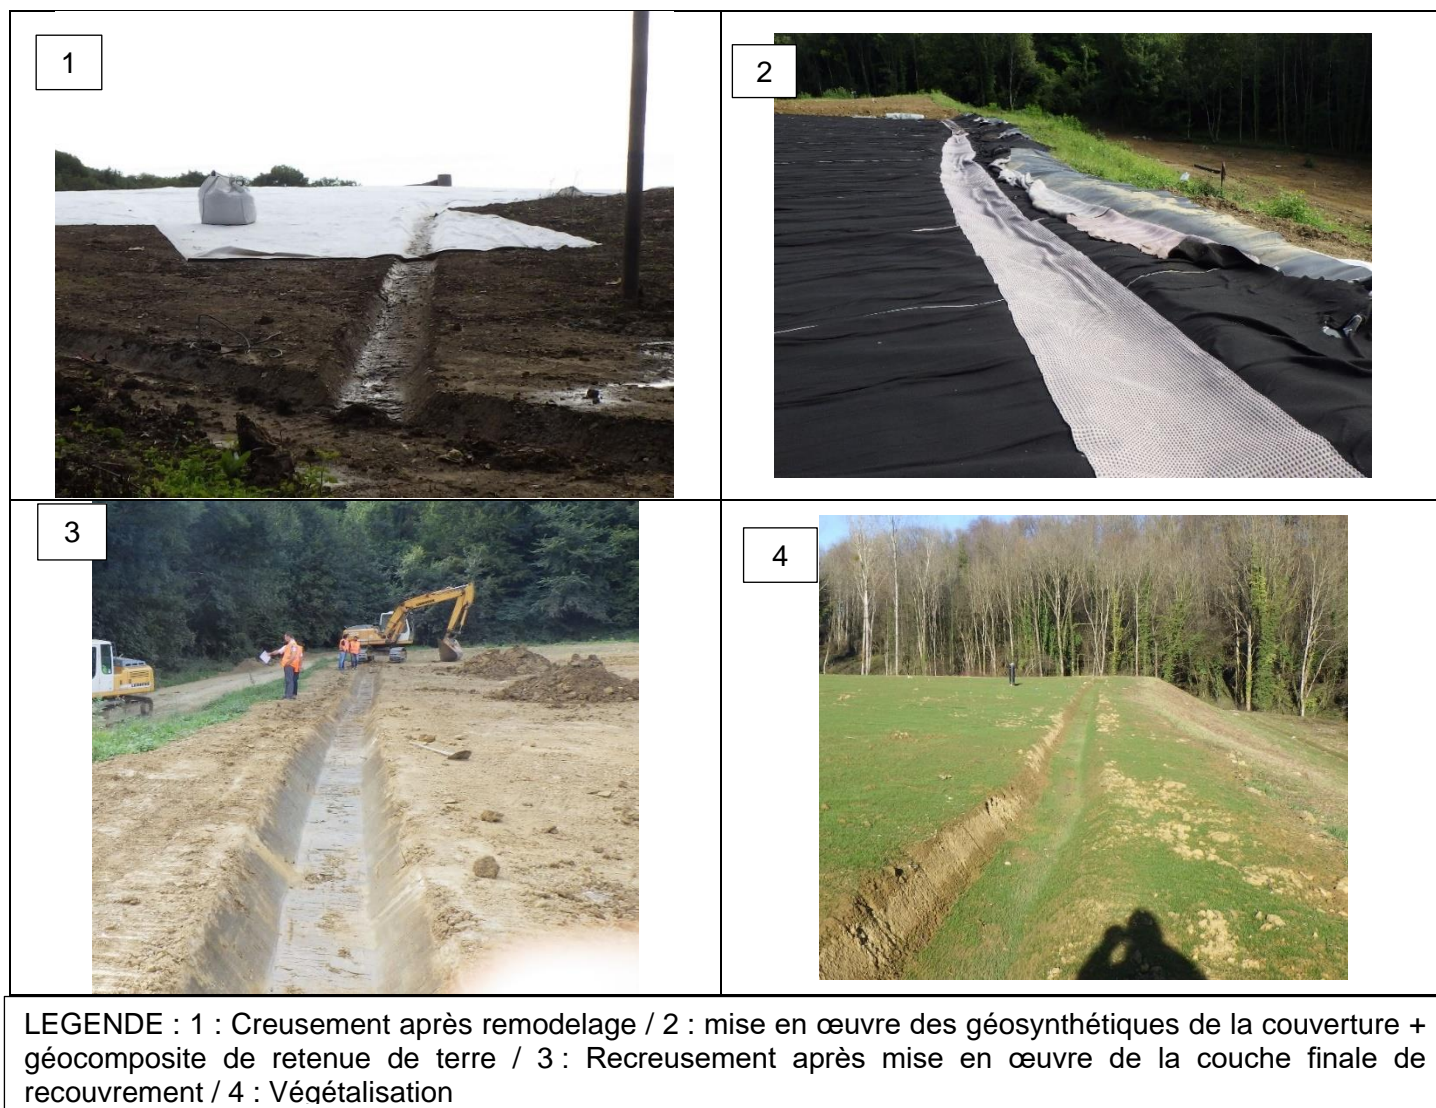
Figure 6. Étapes de la réalisation d'un fossé étanche sur le dôme

Le géocomposite alvéolaire Stabiliner Alvéo est composé d'un géotextile non-tissé aiguilleté thermoformé associé par contre-collage à une géomembrane. Les alvéoles ont pour fonction de retenir la terre mise en œuvre dans le fossé pour des pentes allant jusqu'à 1H/1V (Figure 5). Les fossés sont ensuite remblayés en terre végétale comme le reste de la couverture (Figures 6 et 7).

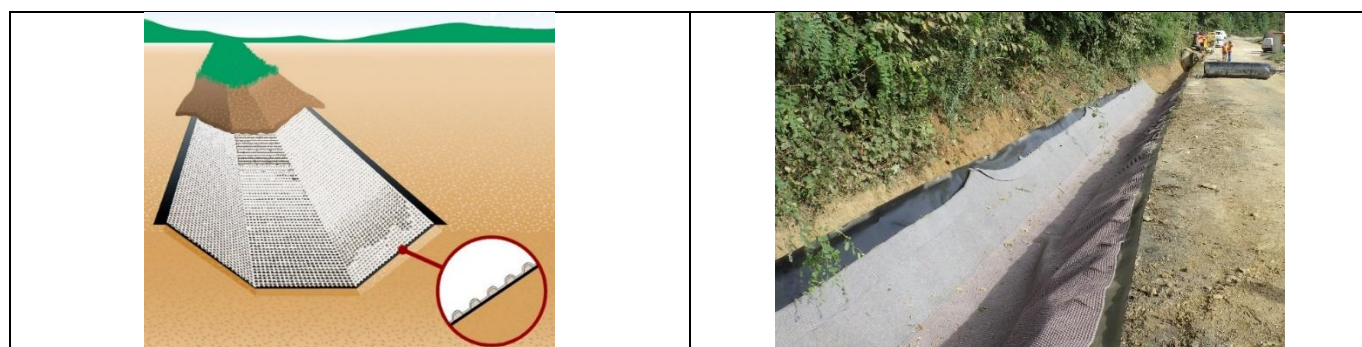
Figure 7. Réalisation des fossés étanches avec le géocomposite étanche alvéolaire

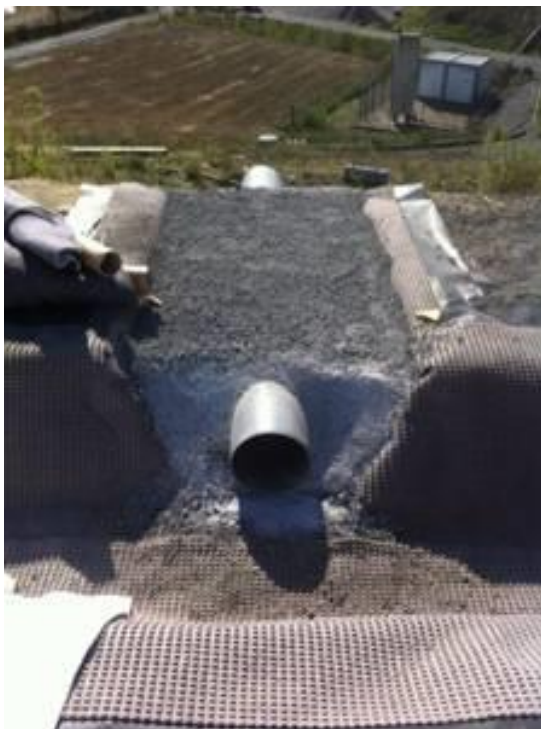
Figure 8. Exemple de raccordement entre un fossé étanché par le géocomposite alvéolaire et une descente d'eau

Par ailleurs, les raccordements entre descentes d'eau et fossés ont été particulièrement soignés (Figure 8).

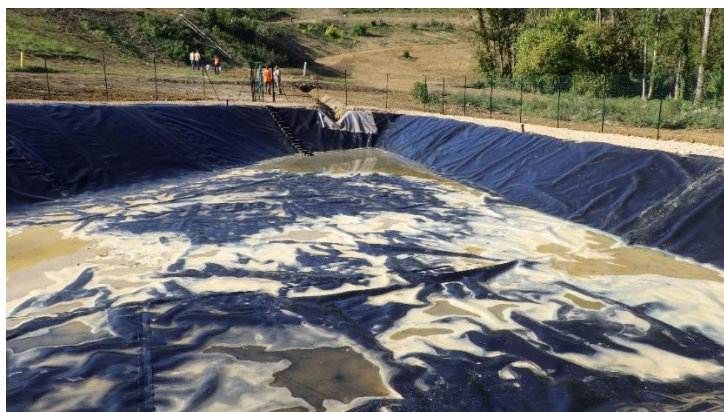
Figure 9. Bassin eau pluviales étanché

Un bassin étanché par une géomembrane en PEHD de 1.5 mm d'épaisseur a été réalisé (Fig.9), dimensionné pour une pluie décennale sur la surface du massif couvert, et avec un débit de fuite vers le milieu naturel limité à 20 l/s (correspondant à 7l/s/ha) (Fig.9).

- un géotextile anti-poinçonnant non-tissé aiguilleté de filaments continus 100 % polypropylène certifié ASQUAL, de grammage 400 g/m² ;
- des bandes de drainage en Alvéogaz, géotextile non tissé thermoformé en polypropylène associées à des événements en crête ;
- une géomembrane PEHD 1,5 mm, certifiée ASQUAL.

L'ensemble des géosynthétiques est ancré en crête dans une tranchée de section 0,50 x 0,50 m, située à plus de 0.5 m de la crête de digue.

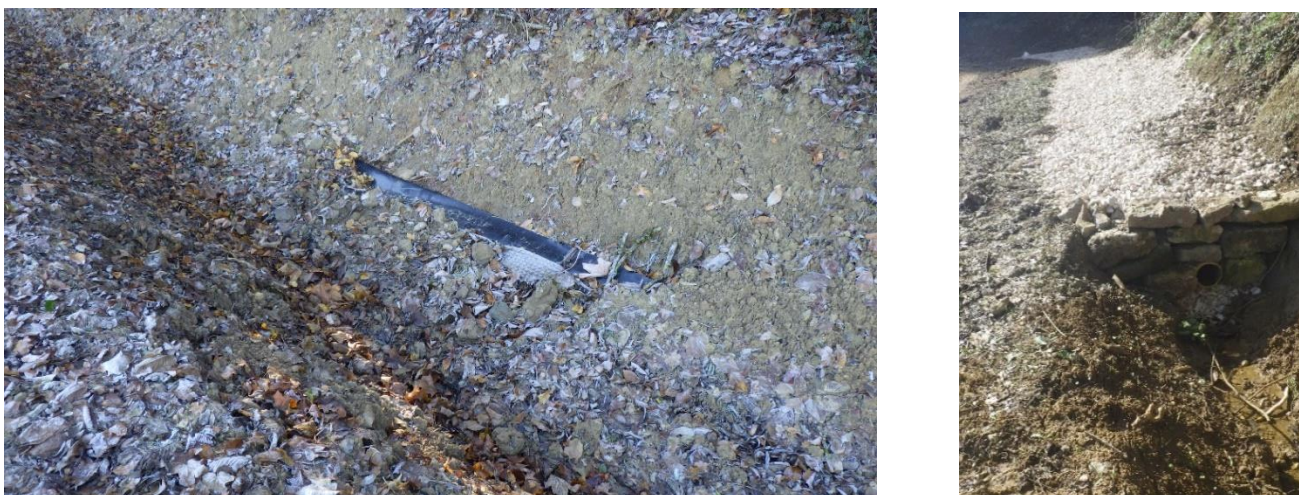
Localement, au niveau d'un fossé situé au pied du versant boisé amont, des désordres sont apparus : des glissements de la terre de recouvrement et du géocomposite (Figure 10). Il a été décidé de renforcer le nombre d'agrafes et de remblayer le fossé avec un drain routier et du matériau granulaire (Figure 10).

Figure 10. Problème de tenue du géocomposite localement, solution palliative

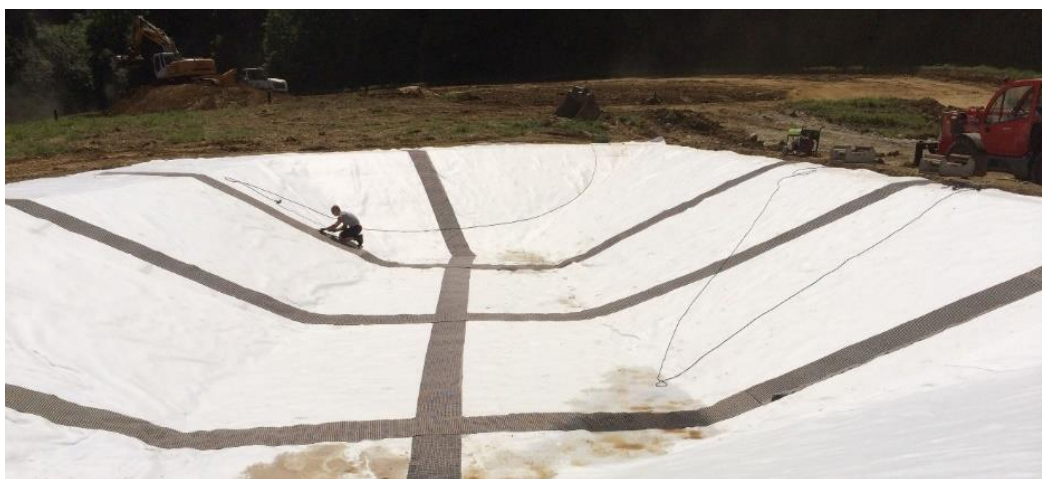
Figure 11. Bassin à lixiviats en cours : géotextile 600 g/m² et bandes de drainage des gaz

- un géotextile anti-poinçonnant non-tissé aiguilleté de filaments continus 100 % polypropylène certifié ASQUAL, de grammage 600 g/m² ;
 - des bandes de drainage en géotextile non tissé thermoformé en polypropylène associées à des événements en crête ;
 - une géomembrane PEHD 1,5 mm ou équivalent, certifiée ASQUAL, ancrée sur tout le périmètre.
- Ce bassin étant situé au-dessus des déchets, ce dispositif d'étanchéité a été jugé suffisant (Figure 11).

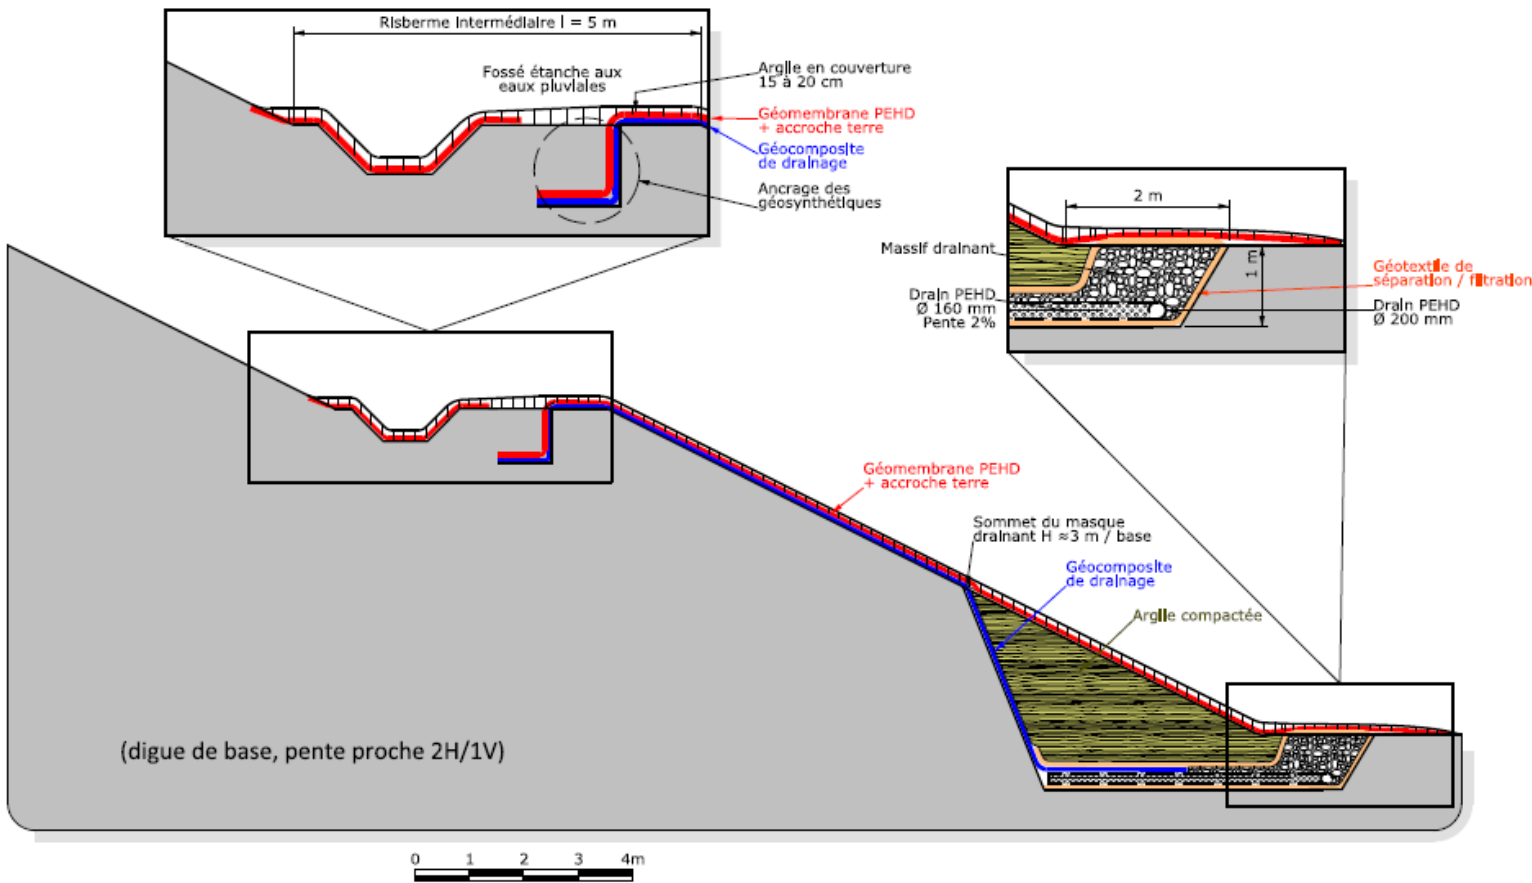
Figure 12. Schéma des éperons de drainage

La réhabilitation de la couverture et l'amélioration du système de pompage était déjà un pas vers cet objectif de faire diminuer le niveau de lixiviats contre la digue, mais afin de s'assurer qu'aucune pression ne viendrait localement engendrer des mouvements dans l'ouvrage, il a été proposé de réaliser des éperons de drainage raccordés à une tranchée drainante en pied de digue, permettant la collecte et le relevage des lixiviats (figure 12).

22 éperons de drainage ont été réalisés au sein de la digue aval, dans la partie inférieure située sous la risberme intermédiaire, sur une hauteur de 5 à 7 m (Figure 12).

Des bandes de géocomposite de drainage sont mises en œuvre sur toute la hauteur de la digue, ancrées en tête, puis recouvertes de matériau argileux. Puis une bande de géomembrane en PEHD 2mm est mise en œuvre par dessus, puis surmontée du géocomposite de retenue de terre (dimensionnés selon la norme NFG 38-067), puis de terre végétale (Figure 12).

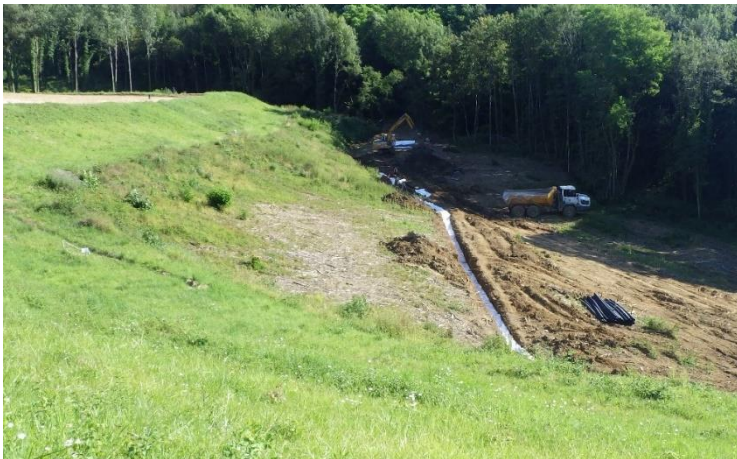
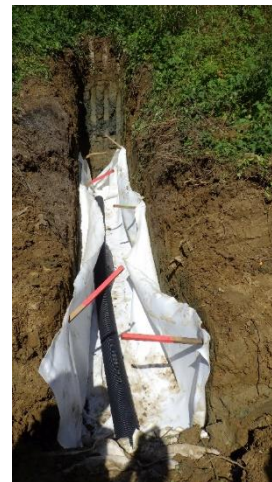
Figures 13. Réalisation de la tranchée drainante en pied de digue et creusement de l'éperon de drainage avec géotextile qui emballle le drain en pied

- terrassement avec une pelle ayant un bras de 5 à 6 m, depuis le pied de digue, avec un godet de 0,8 m de largeur, afin de créer un vide de 3 m de hauteur au minimum (Figure 13) ;

- drain en pied, perpendiculaire à la digue (pente 2 à 3 %) emballé dans un massif drainant et séparé du milieu naturel par un géotextile de filtration (Figure 13) ;

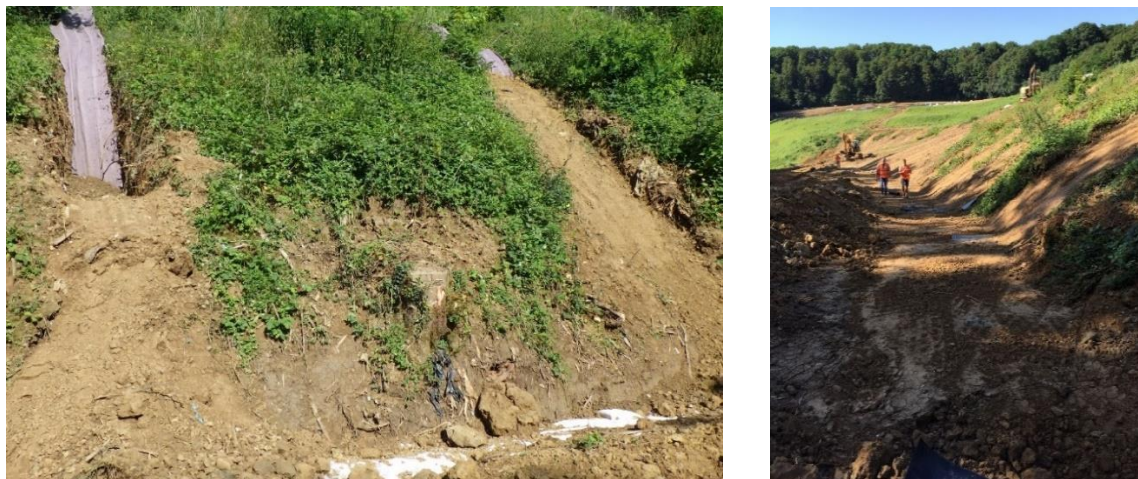
Figure 14. Bandes de géocomposite de drainage, bande de géomembrane et recouvrement

- mise en œuvre d'un géocomposite de drainage de 500 g/m² à mini-drain de 20 mm tous les mètres, ancré en tête (tranchée commune) au niveau de la risberme, et raccordé en pied au drain (Figure 14). ;

- mise en œuvre d'argile soigneusement compactée pour reformer la géométrie de la digue, avec la méthode des remblais excédentaires afin de bien compacter (Figure 14). ;

- mise en œuvre d'une géomembrane en PEHD 2 mm, ancrée en tête (tranchée commune), et recouvrant la tranchée principale en pied (débord de 2,5 m en pied de digue) (Figure 14). ;

- mise en œuvre d'un accroche-terre tridimensionnel AFITER 3D de résistance à la traction 100 kN sur la géomembrane, ancré en tête (tranchée commune), avec le même débord en pied (Figure 14). ;

- mise en œuvre d'argile ou terre végétale de recouvrement, sur une épaisseur de 0.15 à 0.2 m, sur la totalité du rampant, et pas qu'au droit des éperons de drainage (Figure 14).
