REHABILITATION DE L'ÉTANCHEITE D'UN BASSIN DE STOCKAGE DE SAUMURE SUR LE SITE DE SIDI-LARBI AU MAROC

REHABILITATION OF THE TIGHTNESS OF A BRINE STORAGE BASIN ON THE SIDI-LARBI SITE IN MOROCCO

Jean-Frédéric OUVRY¹, Yves GERARD², Khalid BAGHRI³.

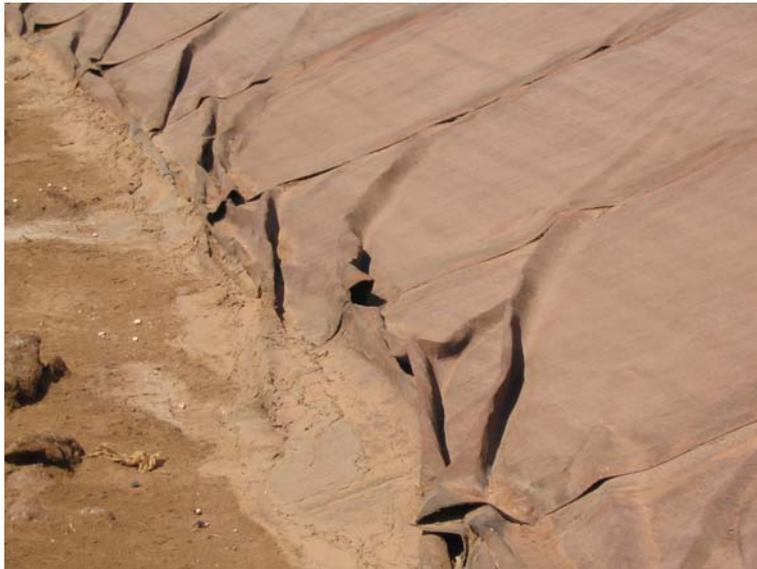
Les travaux ont été réalisés par des entreprises non spécialisées, et un contentieux pour non étanchéité a été mis en route par l'exploitant après le constat d'une perte importante de saumure.

Il a été constaté:

Photo 1. Détails des soudures sur membrane bitumineuse lors de l'expertise.

Un Cahier de Prescriptions Spéciales (CPS) a été rédigé par ANTEA pour les travaux de rénovation de cette cuvette de rétention de saumure.

Les travaux ont pour objectif de rétablir l'étanchéité de la cuvette.

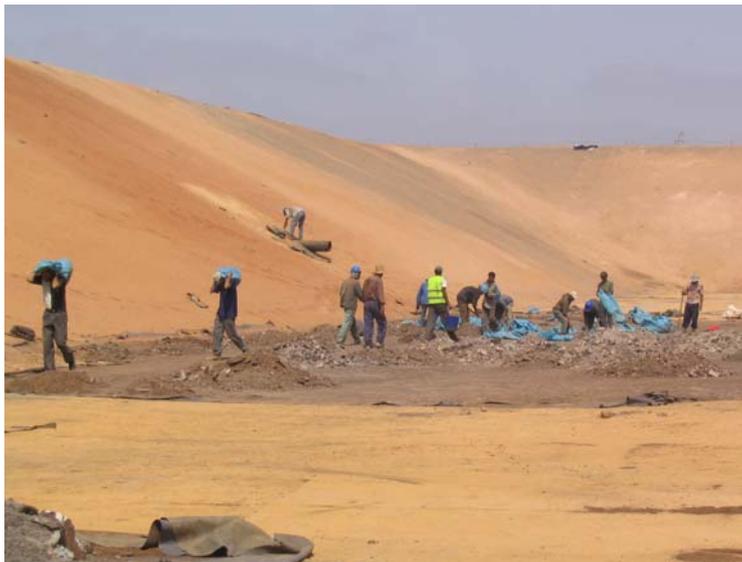
- la mise à disposition par l'entreprise Marocaine d'une main d'œuvre importante pour les travaux de préparation du support de pose de la géomembrane et les travaux de manutention (photos 2 et 3),
- la mise en place de réunions tous les quinze jours en présence d'un ingénieur Assistant Maître d'Ouvrage et du Contrôleur extérieur,
- des réunions de chantier hebdomadaires entre l'Entreprise et le Maître d'ouvrage,
- un suivi du chantier journalier par le personnel du Maître d'Ouvrage en respect des consignes données par l'assistant du Maître d'ouvrage.

Photo 2. Préparation du fond de forme.

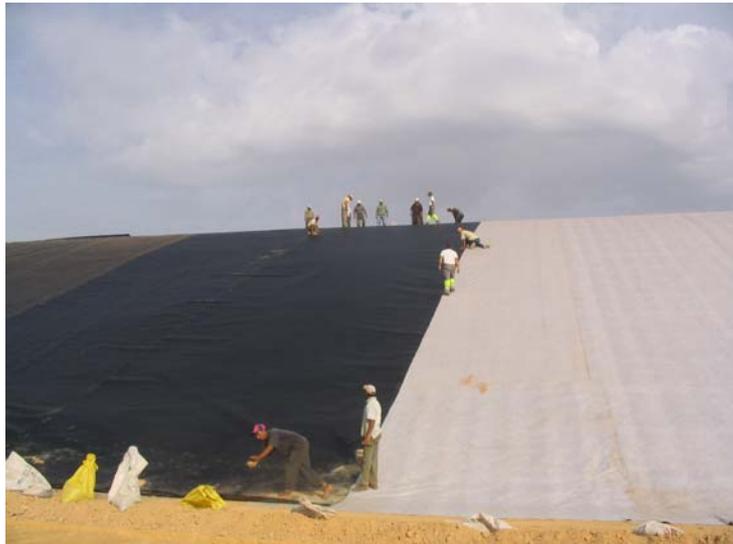
Photo 3. Pose de l'étanchéité par géomembrane PEHD 1,5 mm sur le géotextile anti-poinçonnant.

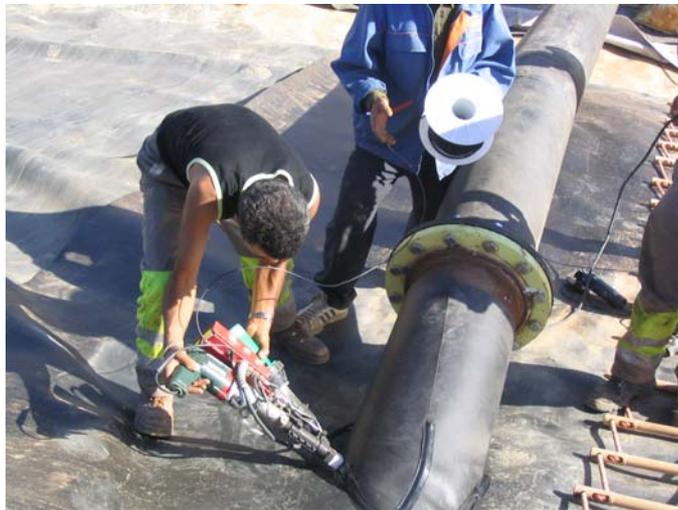
Un soin particulier a été demandé à l'entreprise dans le traitement des points particuliers comme celui concernant la tuyauterie d'arrivée et de reprise de la saumure (photo 4).

Photo 4. Traitement du point singulier de raccordement de l'étanchéité sur la tuyauterie 14" d'amenée de la saumure.

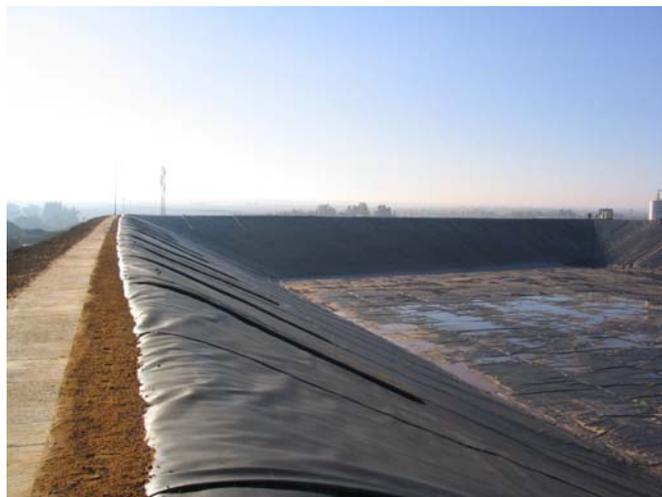
Photo 5. Ouvrage terminé après la pose de l'étanchéité.

Le chantier a duré 5 mois de juillet 2005 à novembre 2005. La photo n°5 présente l'ouvrage terminé.

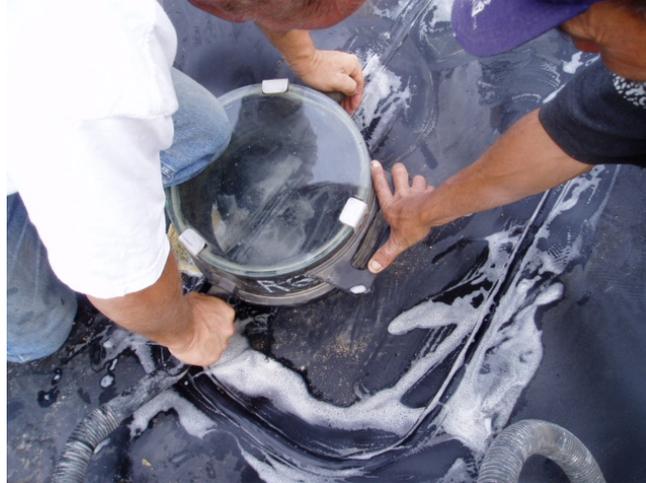
L'étanchéité présente quelques rustines, notamment en bas des angles ainsi que dans la fosse située au point bas. Les soudures par extrusion ont été systématiquement testées à la pointe sèche afin de détecter d'éventuelles amorces de décollement et à la cloche à vide afin de vérifier leur étanchéité (photo n°6).

Photo 6. Contrôle à la cloche à vide.

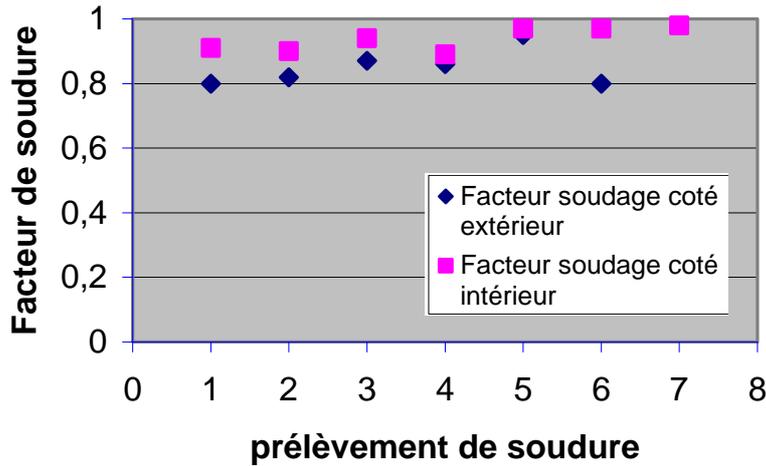
Des prélèvements de soudure ont été effectués lors des visites de contrôle. Les échantillons ont été testés au sein du laboratoire du CETE APAVE SUDEUROPE, accrédité par le COFRAC pour le programme 146 relatif aux essais sur géomembrane. Les essais réalisés ont été principalement en traction-pelage selon la norme NFP 84-502 (2) et quelques essais ont été réalisés en traction-cisaillement selon la norme NFP 84-502 (1) (cf. figure n°2)

Figure 2. Graphique des facteurs de soudure mesurés en contrôle.
