COMPORTEMENT HYDRAULIQUE D'UN GÉOSYNTHÉTIQUE BENTONITIQUE DANS DES BASSINS DE LAGUNAGE

HYDRAULIC BEHAVIOUR OF A GEOSYNTHETIC CLAY LINER IN THREE WASTEWATER LAGOONS

N. TOUZE-FOLTZ¹, R. HATTON²

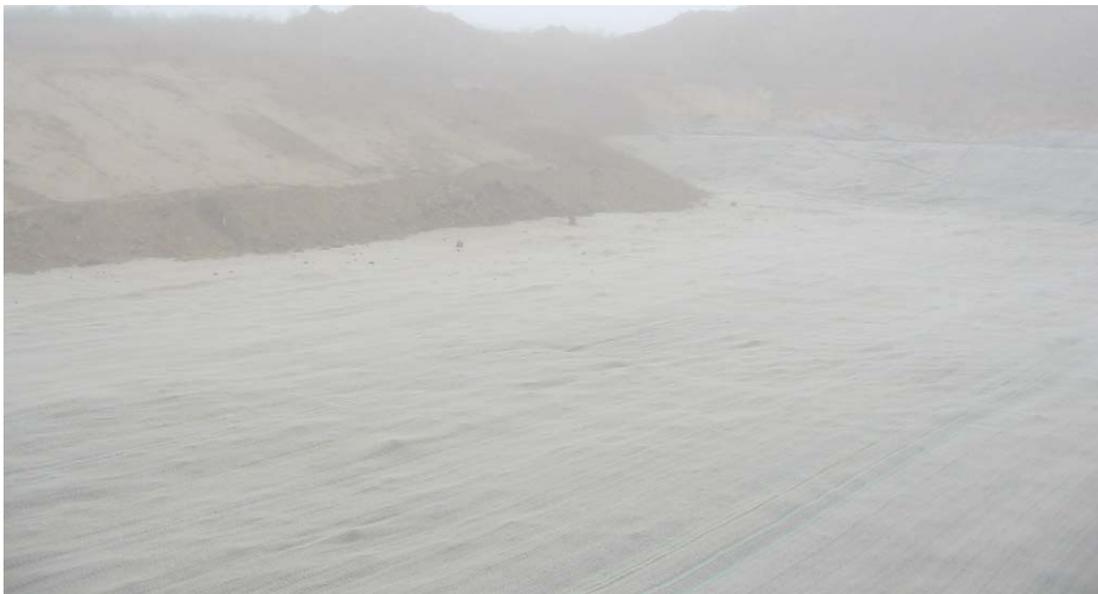
Figure 1. Vue du GSB après la pose et avant le confinement

Le GSB a été confiné par une couche de sol constituée par les matériaux excavés, de 0,3m d'épaisseur, soit une contrainte approximative de 5 kPa. Ce confinement n'a pas été effectué à l'avancement, mais à l'issue de la pose intégrale du GSB comme le montre la figure 1.

On peut donc suspecter à ce stade que le GSB ait pu être endommagé lors du compactage de la couche de confinement par les silex présents aussi bien dans cette couche de confinement que dans la couche support dont la planéité n'était sans doute pas satisfaisante comme le laissent supposer les reliefs observés à la surface du GSB de la figure 1.

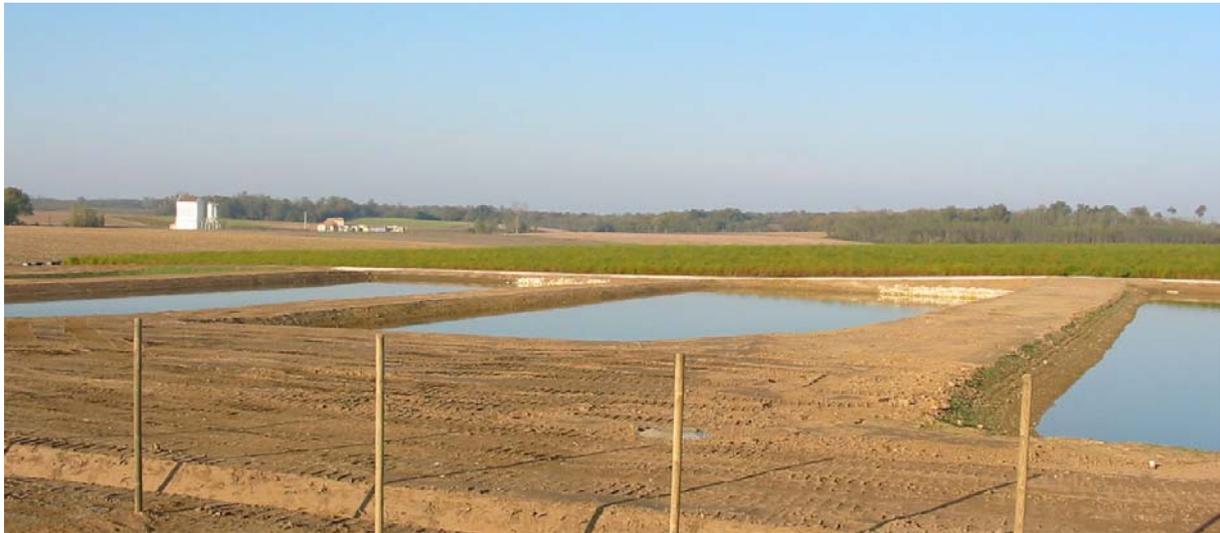
Afin de vérifier l'efficacité de l'étanchéité, une mise en eau des bassins réalisée à l'eau claire avec une hauteur initiale de 1m environ a été réalisée en novembre 2004. La figure 2 montre les trois bassins à l'issue de la réalisation et au début de cette phase d'essai d'étanchéité. Les relevés des niveaux d'eau des trois bassins sont présentés à la figure 3. Cette dernière met en évidence le mauvais fonctionnement de l'étanchéité puisque les trois bassins qui devaient être imperméables sont presque intégralement vidés en l'espace de deux mois.

Figure 2. Vue des bassins à l'issue de la mise en eau suivant la réalisation

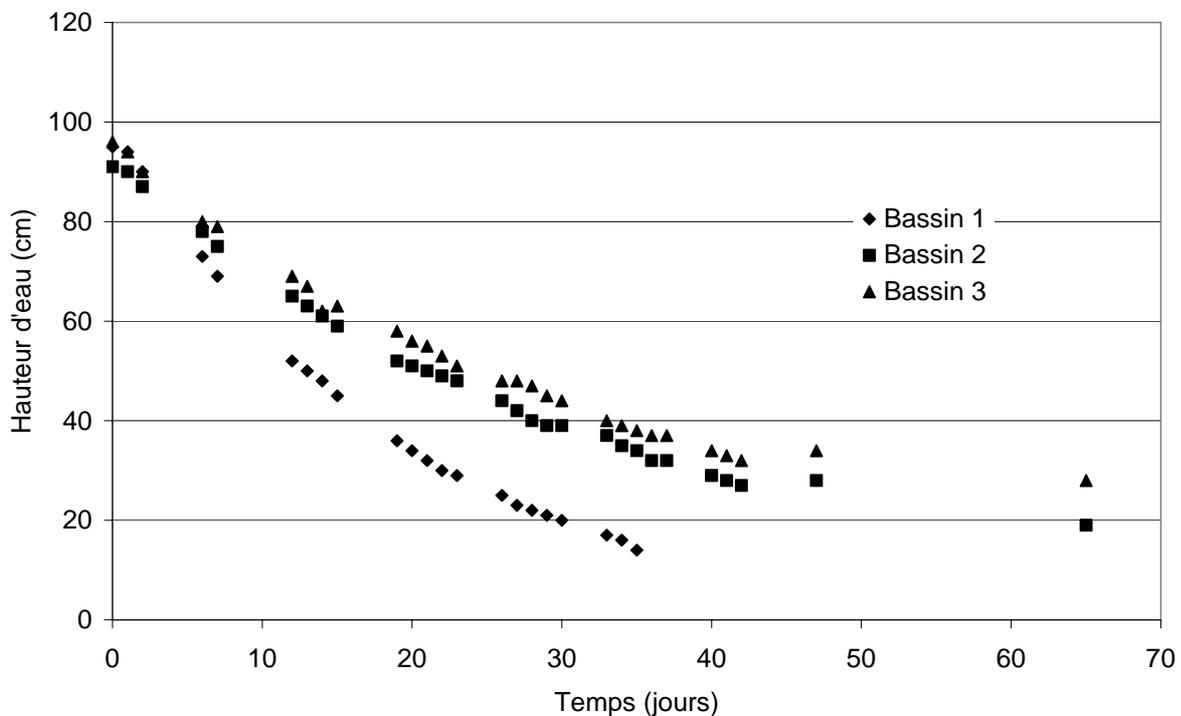
Figure 3. Evolution temporelle des niveaux d'eau dans les trois bassins après la mise en eau

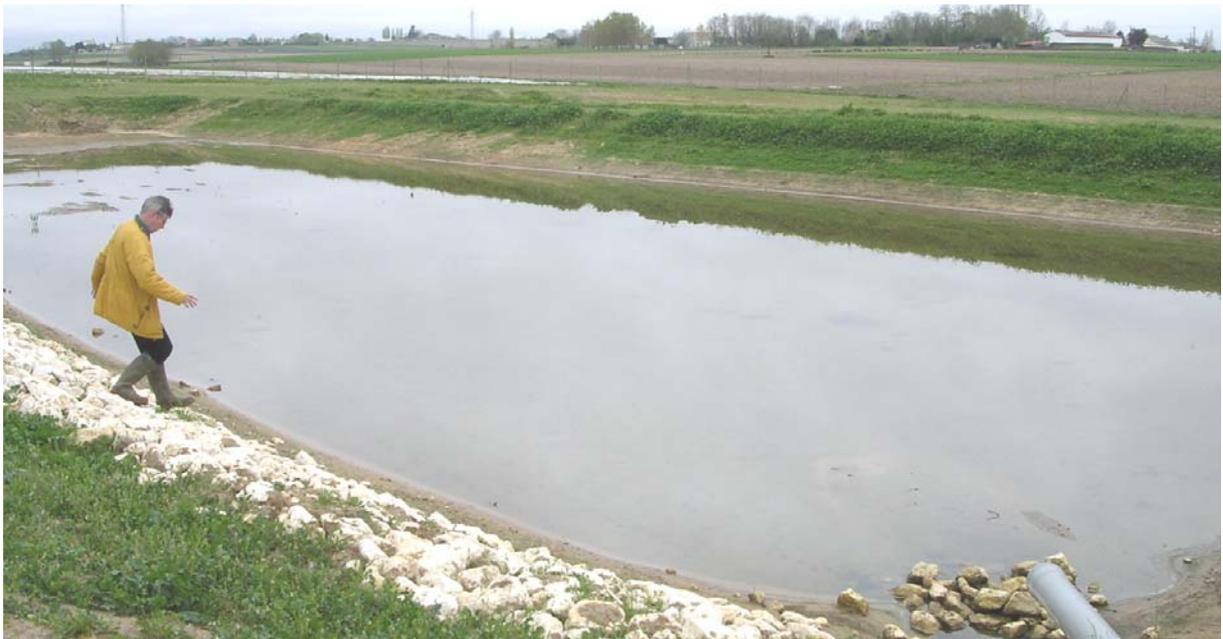
Une visite du site a été réalisée le 10 février 2005 en présence du fournisseur du GSB, de l'entreprise de pose et du Maître d'œuvre. A cette date le premier bassin était pratiquement à sec et ne présentait plus que quelques flaques d'eau à sa surface. Le niveau d'eau dans le second bassin était voisin de 0,2m alors que celui du bassin 3 était de l'ordre de 0,3m. La figure 4 montre le bassin 3, 5 mois après la mise en eau. On observe que la surface du sol de confinement est apparente par endroits.

Figure 4. Observation de l'état du bassin 3, 5 mois après la mise en eau

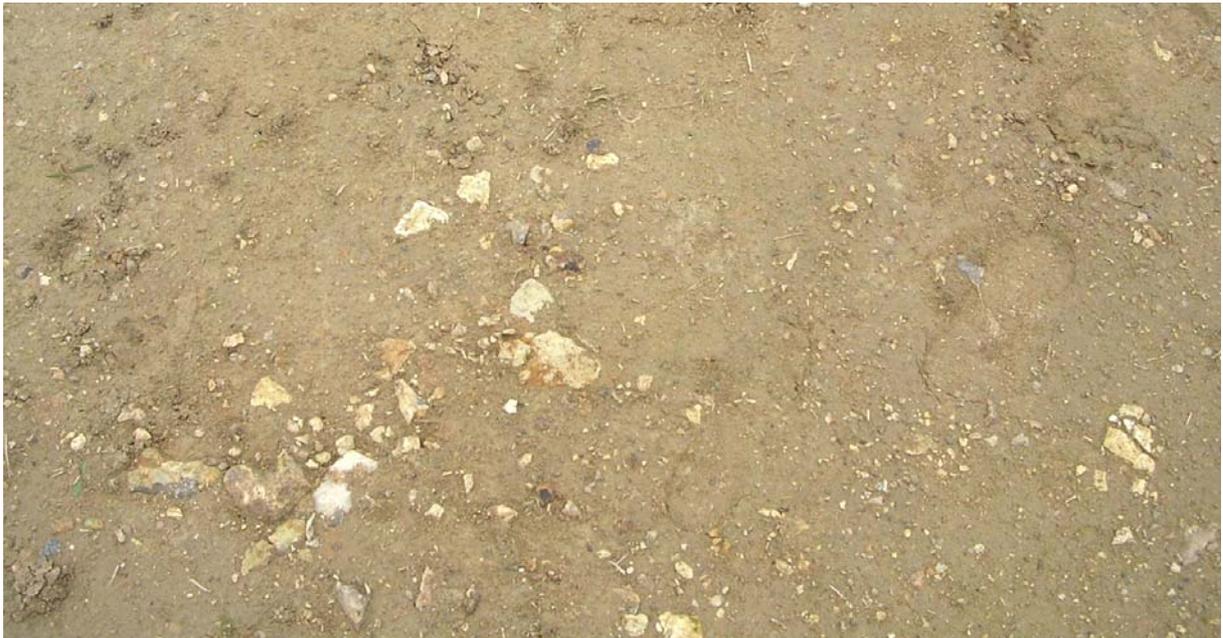
↳ la couche de confinement très hétérogène contient des racines et des silex (voir figure 5) très saillants dont certains atteignent 0,25m de long. Ceci ne correspond pas aux règles de l'art (ASTM, 2005) en termes de granulométrie maximale du sol support et de couverture.

Figure 5. Silex dans la couche de confinement du GSB à la périphérie du bassin 2

L'évolution seule de la conductivité hydraulique du GSB permet d'expliquer de façon satisfaisante les débits de fuite obtenus, et il n'y a donc pas lieu d'incriminer la présence de silex. Pour autant, il est clair que pour des préconisations de pose futures, la présence d'éléments poinçonnants susceptibles d'endommager les GSB est à proscrire car elle ne correspond pas aux règles de l'état de l'art.
