RÉNOVATION DE VOIE FERRÉE PAR UN GÉOTEXTILE NON-TISSÉ THERMOLIÉ

RENOVATION OF A RAILWAY TRACK BY USING A THERMOBOUND NON WOVEN GEOTEXTILE

Nicolas LAIDIÉ, Romain DIEDERICH
DuPont de Nemours, Luxembourg

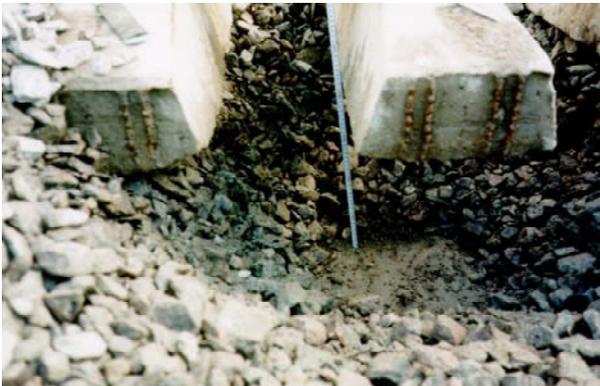
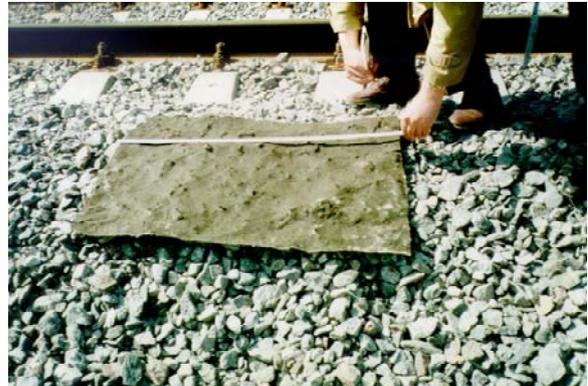
Figures 3 et 4. Extraction du géotextile

Cinq ans après la mise en service de la ligne rénovée suivant la méthode décrite par avant, des échantillons de géotextile ont été extraits en plusieurs sites, afin d'observer l'état du géotextile. La masse surfacique, la résistance à la traction et la perméabilité ont été mesurées et comparées aux valeurs mesurées en laboratoire avant travaux.

La surface endommagée des géotextiles après cinq ans de service représentait 0,3% de la surface totale, à comparer avec les 0,2% mesurés après un an de service. La résistance à la traction résiduelle après un an était de 74% de la résistance initiale, et de 72% après cinq ans. Il apparaît donc que la perte de résistance et l'endommagement du géotextile se sont produits au cours des travaux ou rapidement après la mise en service, et n'ont pas significativement évolué avec le temps.

Les échantillons de géotextile extraits de la structure cinq ans après la mise en service de la ligne étaient chargés de particules fines. Les mesures réalisées sur ces échantillons contaminés ont mis en évidence une diminution de la perméabilité du géotextile de 1,5 fois par rapport à celle des échantillons neufs.

Il a été également constaté que les fines particules qui contaminent le géotextile proviennent majoritairement de l'abrasion de la couche de ballast située au dessus du géotextile, car la surface inférieure des échantillons était nettement moins contaminée.
