TRAITEMENT D'UN GLISSEMENT DE TERRAIN PAR TECHNIQUES GÉOSYNTHÉTIQUES

TREATMENT OF A LANDSLIDE BY GEOSYNTHETICS

Rabah ARAB¹, Messaoud ZERMANI², Zahir DJIDJELI³, Abdelhamid MAHDJOUR⁴

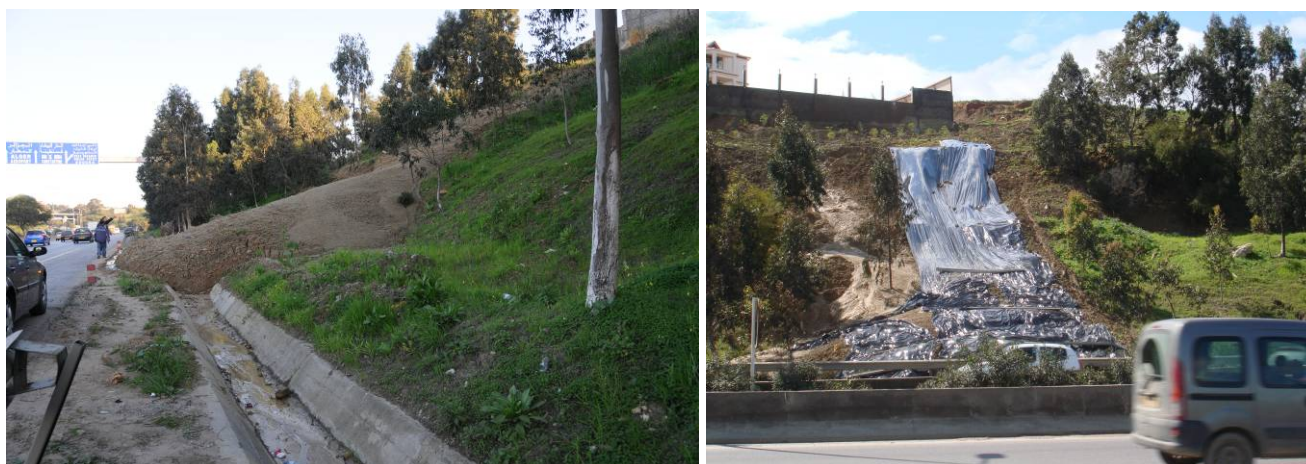
Le glissement concerne un talus de la rocade sud d'Alger qui relie la ville d'Alger à sa banlieue ouest au lieu dit les « grands vents ». C'est un axe routier à fort trafic. Le glissement s'est manifesté sous forme d'une coulée de boue qui a atteint la chaussée (figures 1 et 2).

Figures 1 et 2. Vues de la voie rapide et de la coulée de boue.

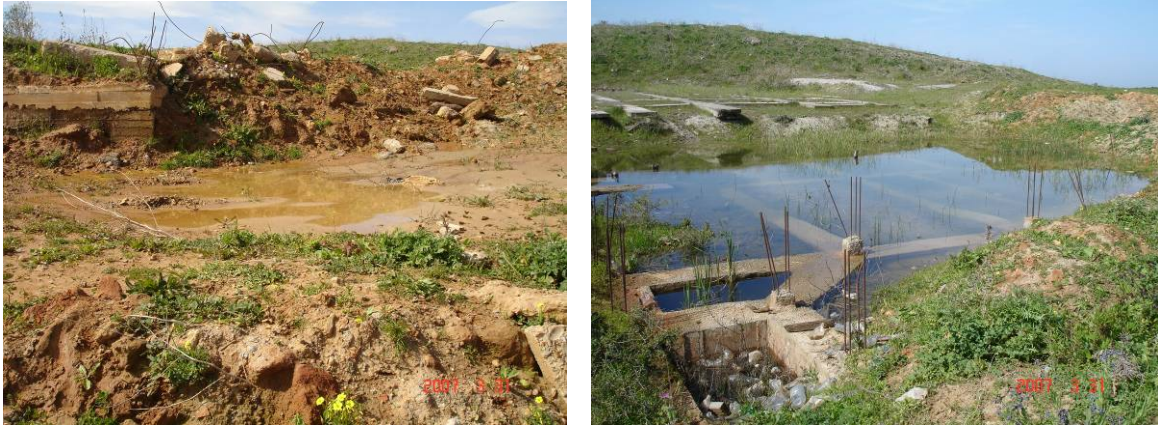
1 – l'existence, en amont de la zone, de fondations abandonnées qui forment des cavités de dimensions relativement importantes. Ces cavités sont remplies d'eau et jouent le rôle de lagunes (Figures 3 et 4)

Figures 3 et 4. Stagnation des eaux en amont dans des fondations abandonnées

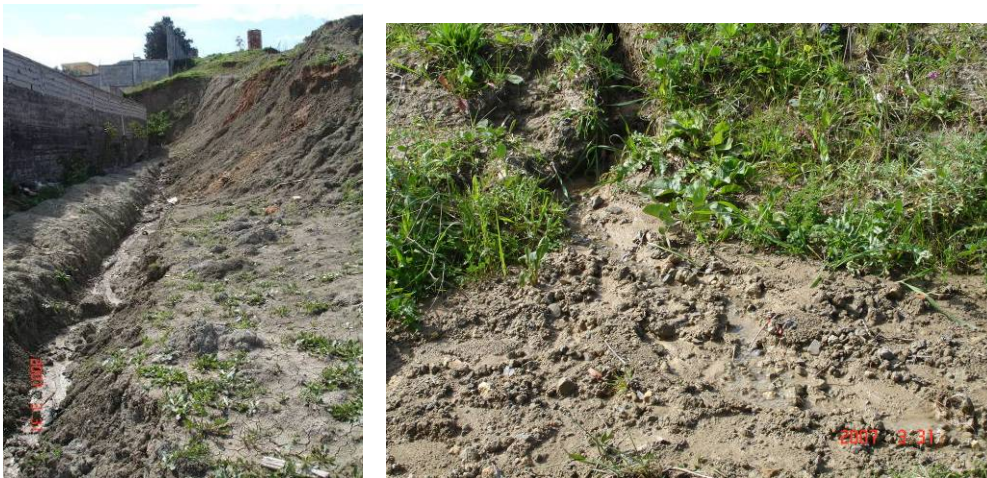
Cette eau alimente en permanence la zone déstabilisée (Figures 5 et 6).

Figures 5 et 6. Alimentation en eau de la zone glissée par ruissellement

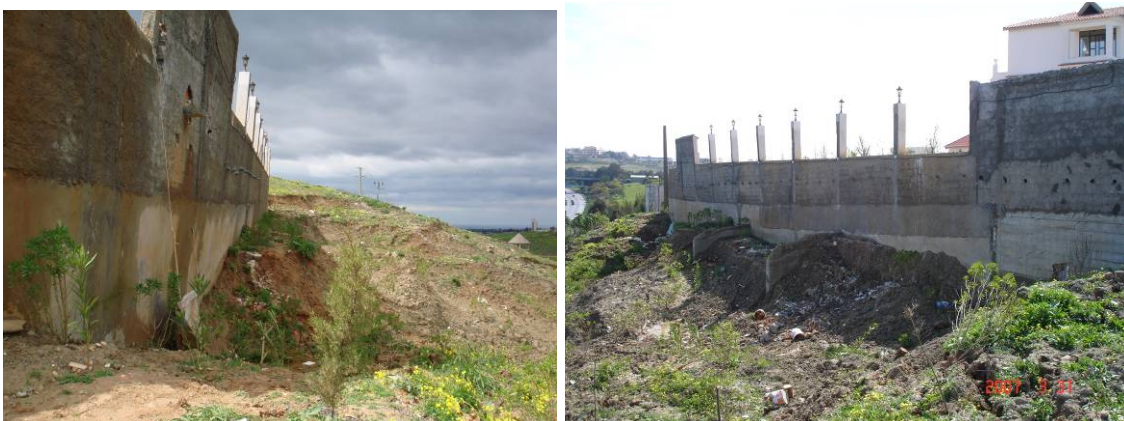
2 - des ruissellements sur la masse instable, provenant du lotissement surplombant le site (Figures 7 et 8). Ces eaux viennent s'ajouter aux eaux provenant de l'amont.

Figure 7 et 8. Alimentation en eau de la zone glissée à partir du lotissement

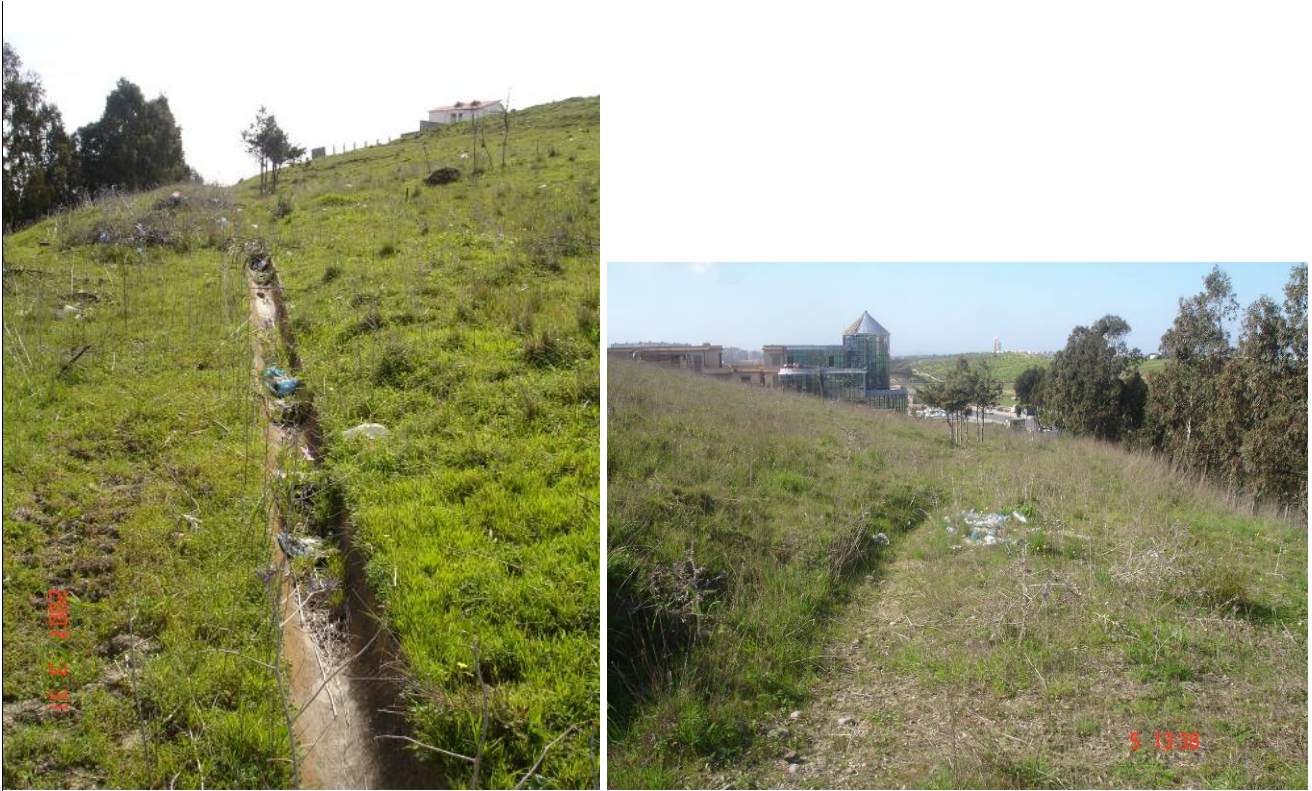
3 - nous avons relevé l'existence de caniveaux en crête du talus. À l'endroit de la zone concernée, le caniveau est inexistant, ce qui facilité les infiltrations d'eau en crête du talus. En revanche, de part et d'autre de la zone de glissement, le caniveau est obturé voir rompu (Figures 9 et 10).

Figures 9 et 10. Caniveau en crête de talus, inexistant par endroit

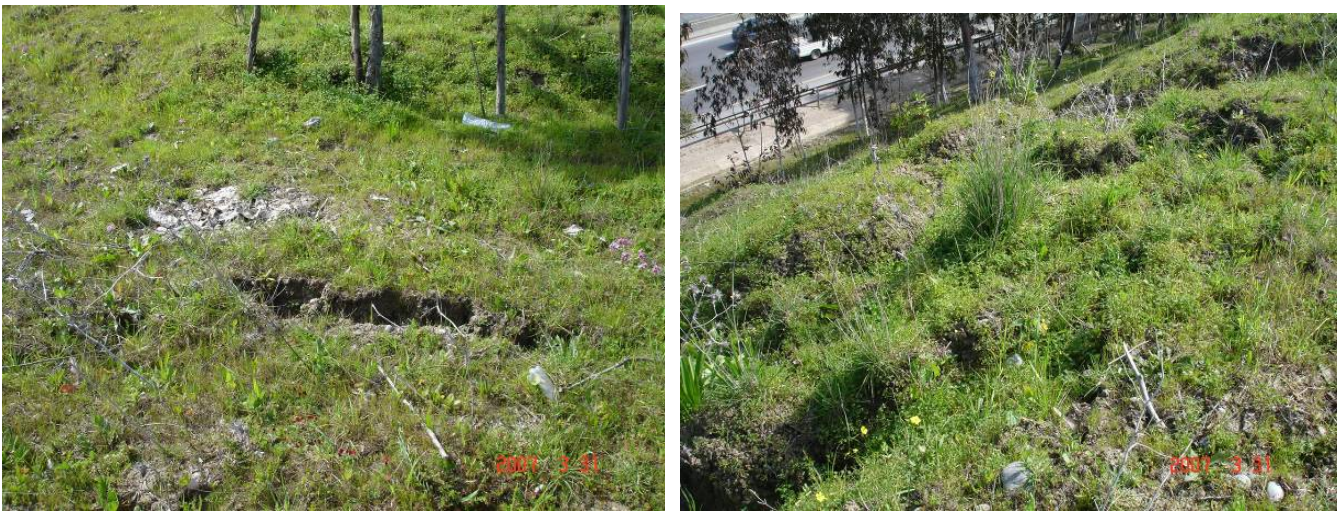
À l'aval des zones où le caniveau est rompu, nous avons observé la naissance de nouveaux glissements, qui se manifestent par des fissures importantes sur le talus (Figures 11 et 12).

Figures 11 et 12. Nouveaux glissements de part et d'autre de la coulée de boue

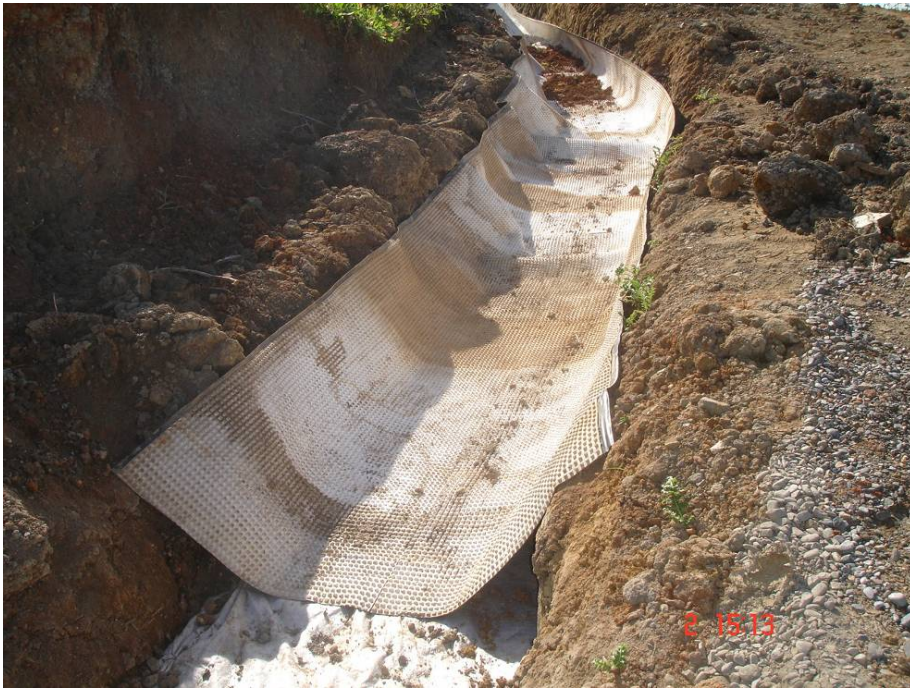
Figure 20. Mise en œuvre du géocomposite étanche

Le géocomposite est déroulé directement sur la tranchée drainante. Le recouvrement longitudinal est réalisé selon le principe des tuiles (figure 20).

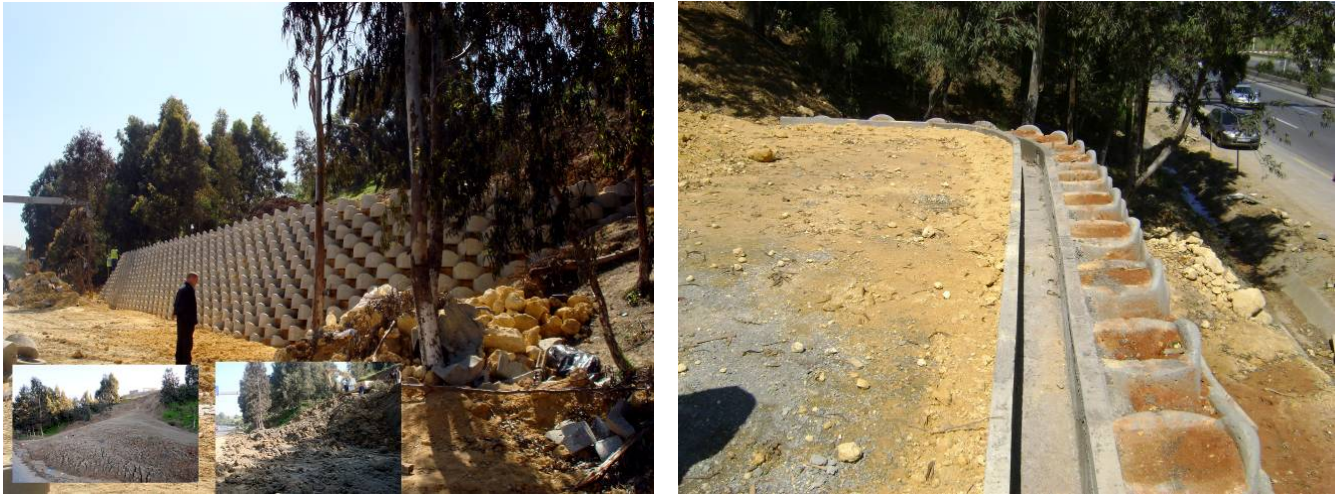
Figures 22 et 23. Ouvrage en phase de construction

Les figures 22 et 23 montrent le premier ouvrage en phase de construction. À la fin de la construction de l'ouvrage, un caniveau a été mis en place en tête du mur pour collecter les eaux de ruissellement.

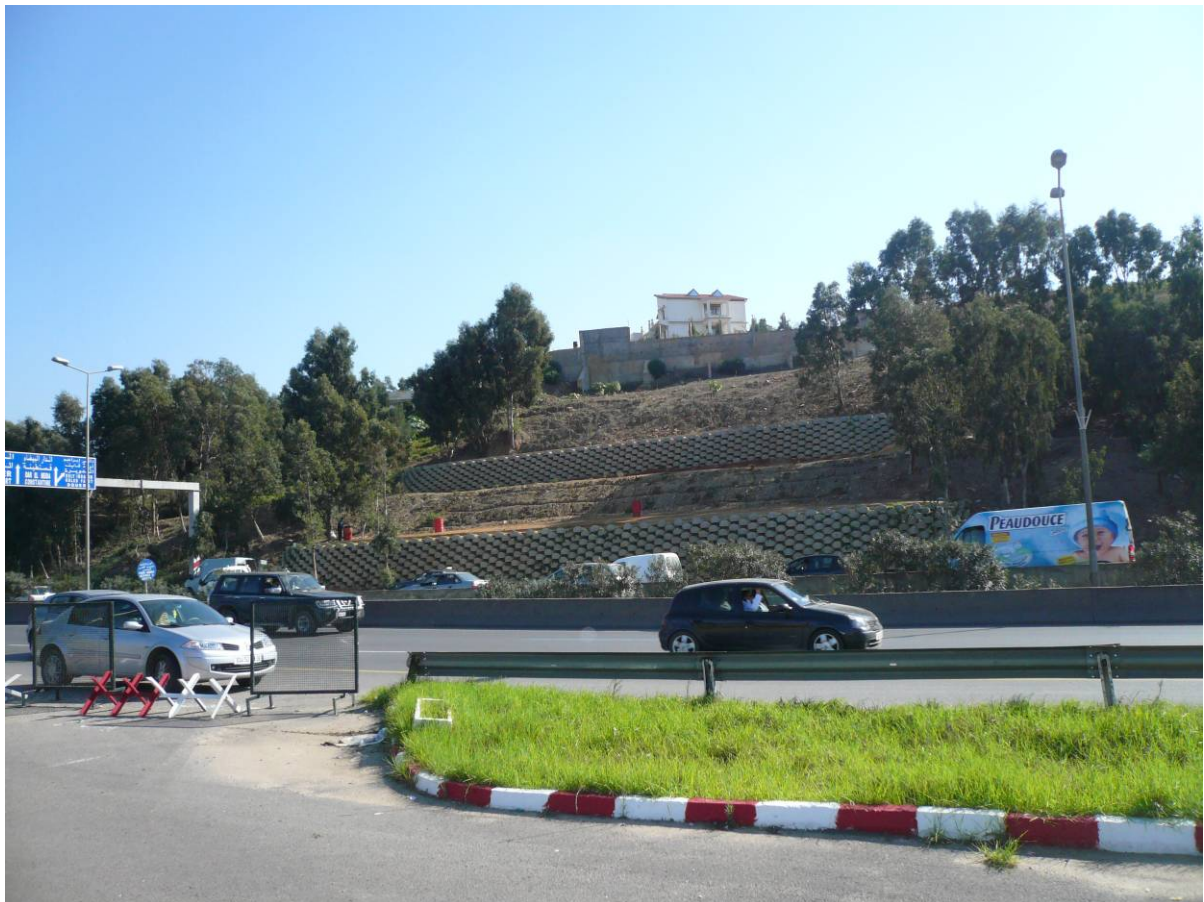
Le projet est achevé depuis six mois sans apparition d'aucun signe d'instabilité. Étant situé à proximité d'un parc, il fera l'objet d'un traitement particulier en matière d'aménagement paysager. Les figures 24 et 25 montrent l'ouvrage achevé.

Figure 24. Ouvrage achevé

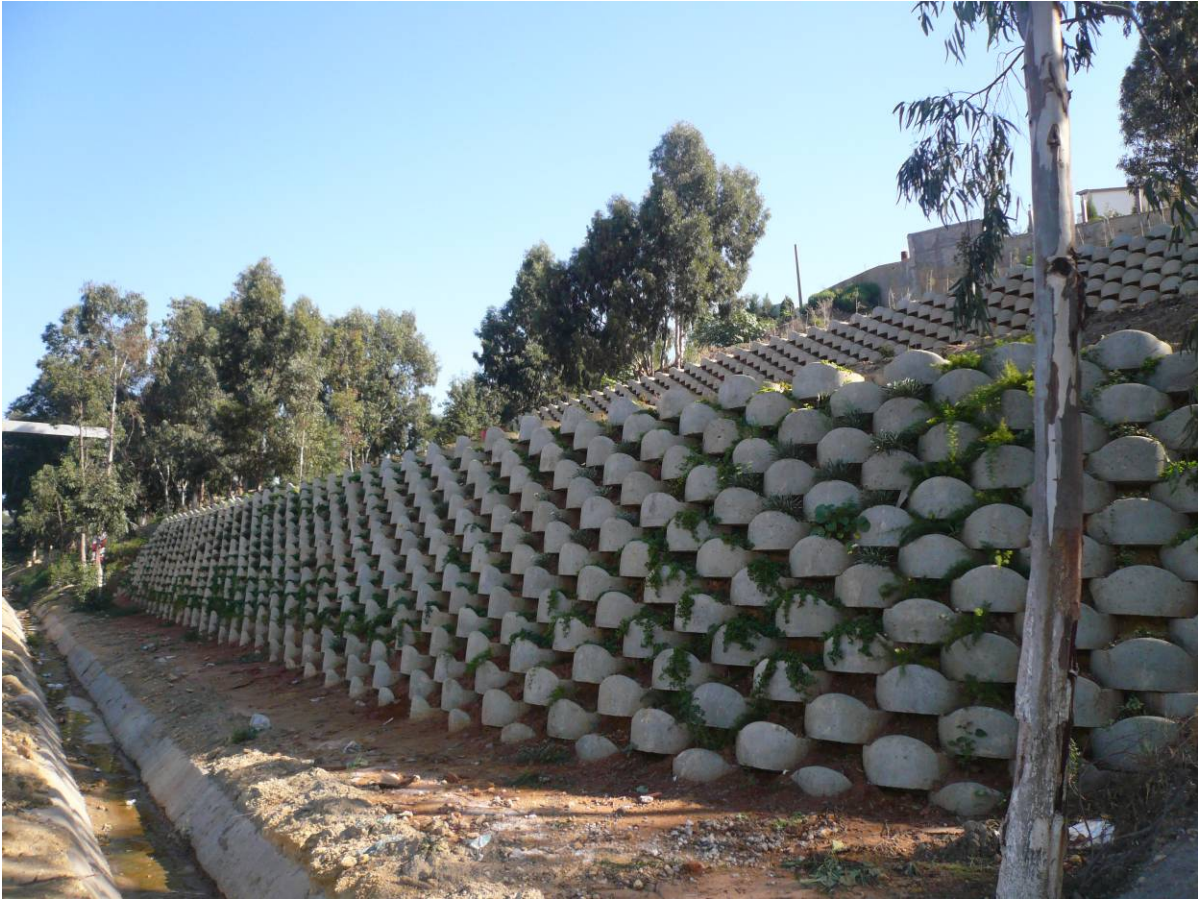
Figure 25. Ouvrage achevé avec la végétalisation
