# ÉTANCHÉITÉ D'UN LAGUNAGE AÉRÉ : VIEILLISSEMENT PRÉMATURÉ D'UNE GÉOMEMBRANE PVC SOUS CLIMAT DE MONTAGNE

## SEALING OF A VENTILATED LAGUNAGE: PREMATURE AGEING OF A GEOMEMBRANE PVC UNDER CLIMATE OF MOUNTAIN

Denis SAVOYE<sup>1</sup>, Daniel FAYOUX<sup>2</sup>, Laurent SAUGER<sup>3</sup>

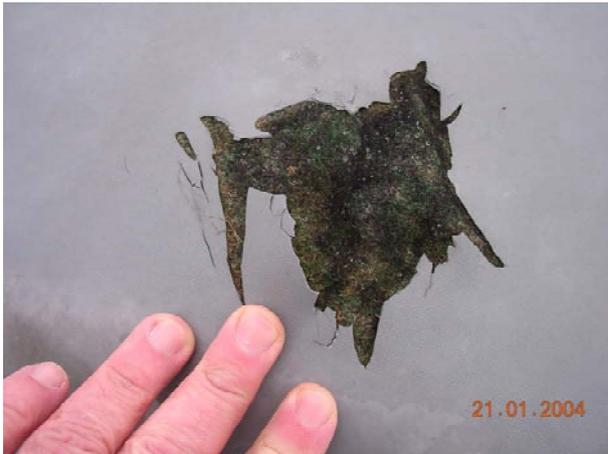
- la géomembrane PVC est *déchirée en de nombreux endroits*, les déchirures pouvant être soit ponctuelles (en forme d'étoiles) soit plutôt linéaires, comme l'illustrent les photos 2 et 3 ;
- les désordres ne sont pas généralisés sur les trois bassins du lagunage mais sont *principalement situés sur le talus nord du bassin aérodé (exposé au sud) et sur la digue séparant ce dernier des deux*

Figure 2. Vue de détail d'une déchirure (rupture fragile)

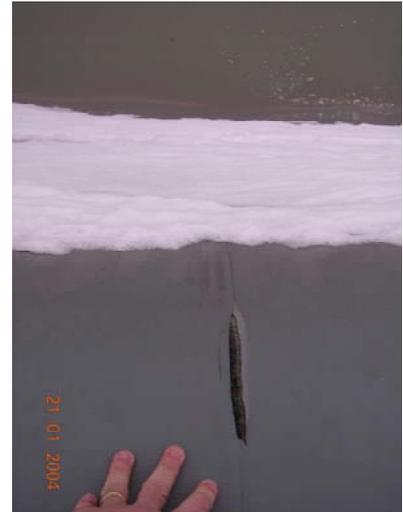
Figure3. Déchirure linéaire

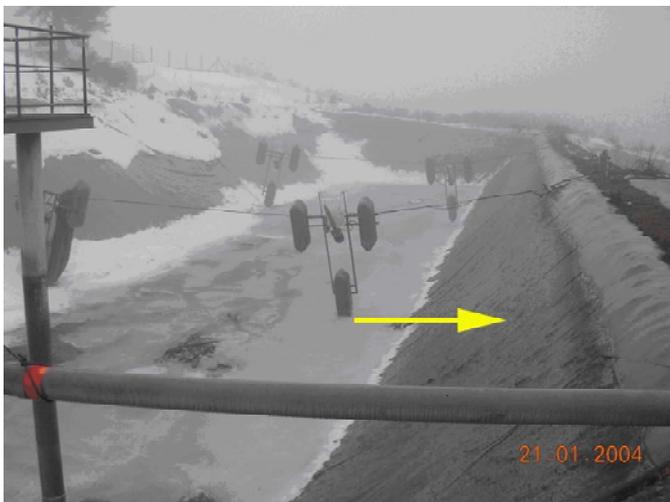
*bassins de finition mais seulement sur le talus exposé au sud (photos 4 et 5), On constate par ailleurs que les déchirures ont principalement lieu en partie haute des talus entre le rampant et la risberme.*

Figure 4. Vue d'ensemble bassin aéré (1) – Absence de déchirures sur le talus exposé au nord

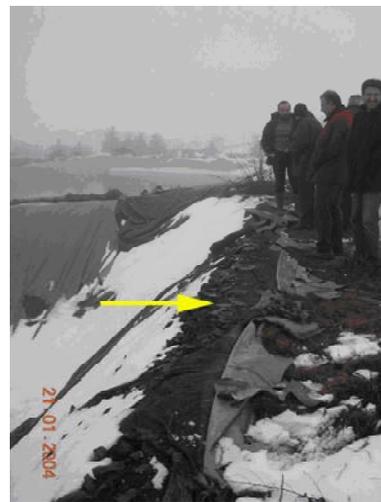
Figure 5. DEG totalement déchiré sur talus exposé au sud entre bassins 1 et 2

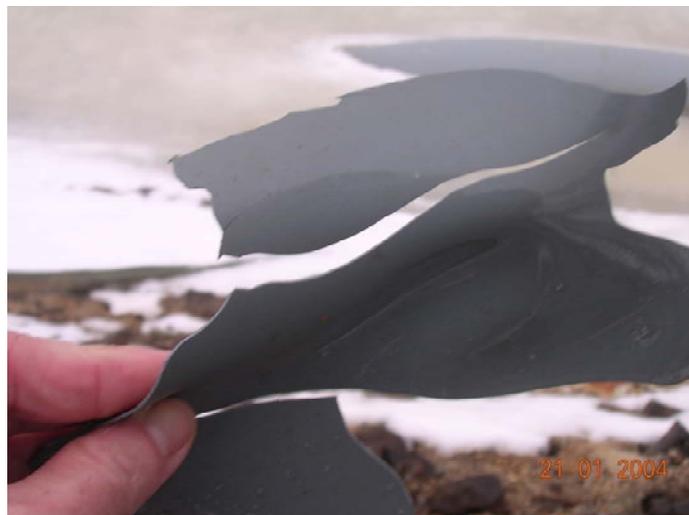
- la géomembrane PVC est très raide, elle semble avoir perdu une grande partie de sa souplesse et de son élasticité initiale comme le montre la photo 6.

Figure 6. Échantillon de géomembrane PVC raidi

- la perte de plastifiant entraîne en outre une perte de souplesse du produit (cf. photo 5) qui se retrouve dans les caractéristiques en traction. Une valeur résiduelle de 150-170% de déformation à la rupture est très faible pour ce type de géomembrane (entre 50% et 60% de la valeur initiale) ;

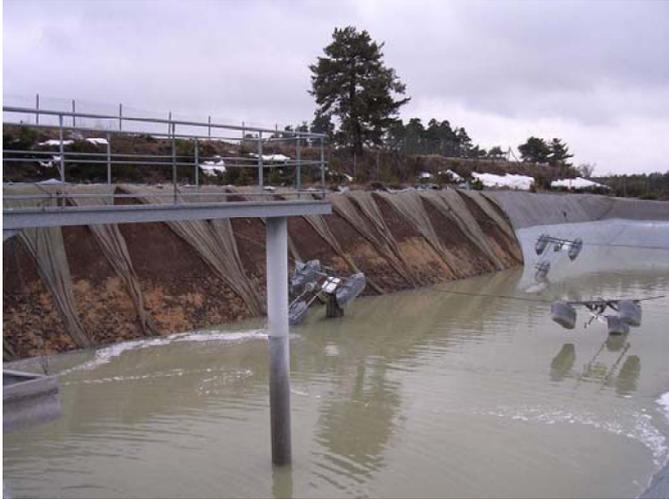
Une seconde réunion a lieu le 1<sup>er</sup> avril 2004 à laquelle est conviée l'applicateur du DEG. Les désordres ont largement évolué sous l'effet des conditions extérieures et notamment du vent. *Les talus exposés au sud sont entièrement dégarnis* (la géomembrane est tombée au fond des bassins), les lés de géotextile sous-jacents se sont enroulés sur eux-mêmes sous l'effet du vent. Les talus offrent un support constitué d'une forme en sable qui s'érode par endroits et laissent apparaître des pointements rocheux (blocs de basalte rapportés). Les photos 7 et 8 illustrent cette évolution.

Figure 7. Talus nord du bassin aéré, exposé au sud totalement dégarni

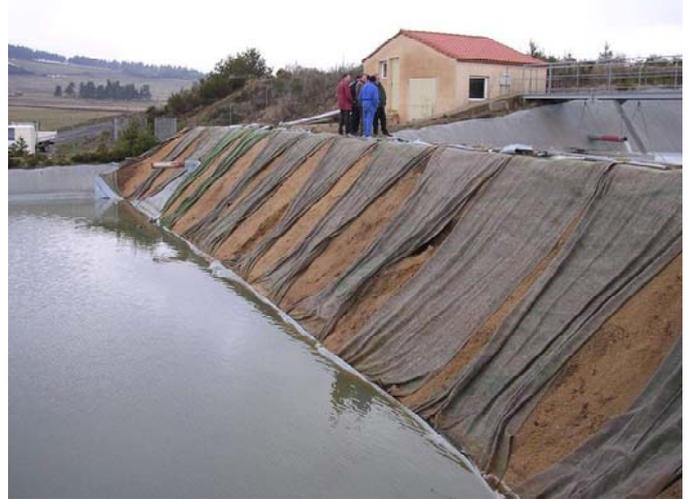
Figure 8. Talus digue médiane exposé sud entre bassin 1 et bassin 3

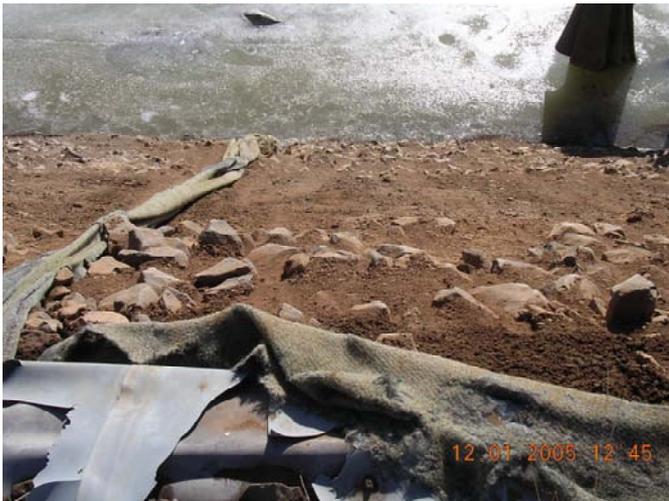
Une troisième réunion a lieu le 12 janvier 2005, à laquelle participent les différents experts mandatés par les assurances des différents intervenants. Les désordres ont encore évolué. *La géomembrane est totalement détruite sur tous les talus exposés au sud*. Ces talus sont érodés par les intempéries. Ils sont sujets à glissement. Le sable flue au bas des talus et laisse apparaître de nombreux blocs rocheux de petite à moyenne taille (< 250 mm). Les photos 9 et 10 illustrent cette évolution. Les talus exposés au nord, à l'ouest ou à l'est ne présentent pratiquement aucun désordre.

Figure 9. Vue de détail parement talus nord exposé sud du bassin aéré

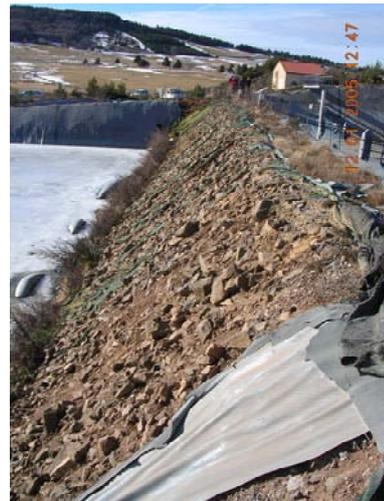
Figure 10. Vue d'ensemble talus nord exposé sud du bassin aéré

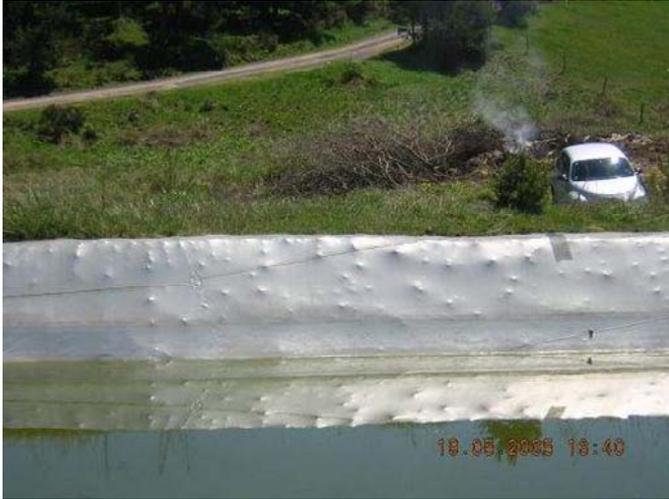
Ces différends points sont clairement mis en évidence par l'examen des talus qui ne sont pas exposés au sud. (Figures 10 et 11). Des blocs rocheux pointent fortement sous le DEG (saillants), mais ces *pointements ne s'accompagnent pas de déchirure sur les talus qui ne sont pas exposés au sud* tel qu'en attestent les figures 11 et 12. Ceci est la conséquence d'une teneur en plastifiant plus élevée, donc moins de retrait et  $T_G$  plus basse, donc membrane moins fragile.

Ces blocs rocheux ont été mis en place pour reconstituer les talus suite à la ruine de certains d'entre eux en phase chantier pour cause de pente excessive, d'intempéries et de venues d'eau. Afin d'offrir au DEG un support acceptable, les blocs de basaltes ont été noyés dans une matrice sableuse avant déroulage du géotextile de protection. Le sable est instable sur cette pente et de nombreux blocs sont donc en saillie.

Figure 11. Talus sud, exposé au nord, du bassin 3

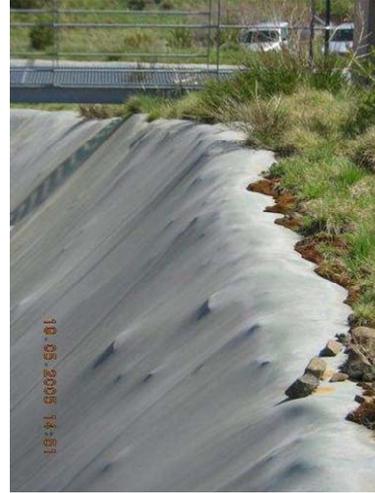
Figure 12. Talus du bassin aéré (1), exposé à l'est
