# COMPORTEMENT D'UNE GÉOMEMBRANE EPDM 18 ANS APRÈS SON INSTALLATION DANS LA RETENUE D'EL BOQUERON (TENERIFE, ESPAGNE)

## CONDITION OF THE EPDM GEOMEMBRANE 18 YEARS AFTER INSTALLATION IN THE "EL BOQUERON" WATER RESERVOIR (TENERIFE ISLAND, SPAIN)

Manuel BLANCO<sup>1</sup>, Nathalie TOUZE-FOLTZ<sup>2</sup>, Bernat AMAT<sup>3</sup>, Francisca CASTILLO<sup>1</sup>, Escolástico AGUIAR<sup>4</sup>

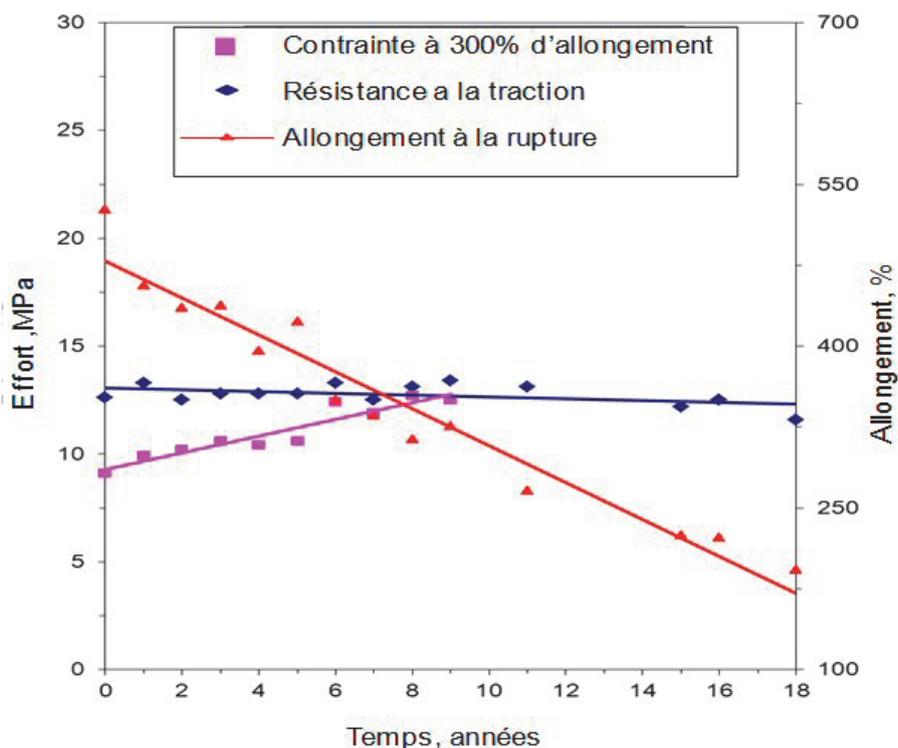
Figure 4. Évolution de la résistance à la traction, de la contrainte à 300 % d'allongement et de l'allongement à la rupture, en fonction du temps

La figure 4 présente l'évolution de la résistance à la traction, de la contrainte à 300 % d'allongement et l'allongement à la rupture tout au long des dix-huit années d'installation de la géomembrane EPDM. On peut observer que la résistance à la traction n'évolue pas significativement, alors que l'allongement à la rupture diminue de façon appréciable. On observe également que la force nécessaire pour obtenir un même allongement de 300 % augmente au cours du temps.

Notons qu'après 18 ans d'exposition, l'allongement élastique de la géomembrane EPDM est supérieur à 190 % (reste élastique jusqu'à la rupture), ce qui est très élevé en comparaison avec la majorité des géomembranes thermoplastiques. Cette donnée est importante car l'allongement permmissible détermine la capacité de la géomembrane à s'adapter aux tassements différentiels et aux irrégularités du support et définit donc sa résistance au poinçonnement en conditions réelles.

La diminution de l'allongement à la rupture et l'augmentation de la contrainte à 300 % d'allongement dans le temps s'expliquent par le fait que, dans le cas de l'EPDM, lors du phénomène d'oxydation (induit par la température et les UV), les réactions de combinaison des chaînes carbonées (réticulation) prévalent sur les réactions de scission de la chaîne carbonée principale (Kumar et al., 2004). De ce fait, on observe une diminution de la mobilité moléculaire et une augmentation de la masse moléculaire (Kumar et al., 2004). Ces réactions sont similaires au procédé de vulcanisation utilisé lors de la production de la géomembrane EPDM.

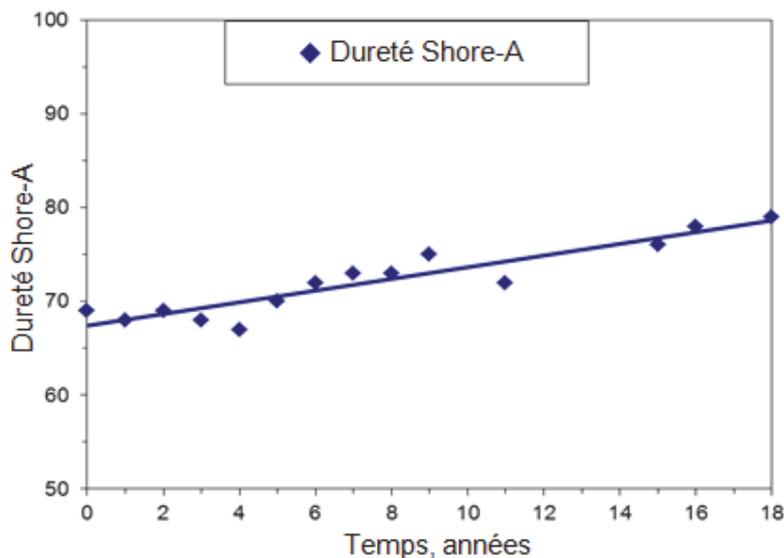
Figure 5. Variation de la dureté Shore-A en fonction du temps

La valeur de dureté Shore-A a augmenté au cours du temps comme le montre la figure 5. L'augmentation de la dureté Shore-A s'explique par la diminution de la mobilité moléculaire comme expliqué dans le paragraphe 3.2.1.

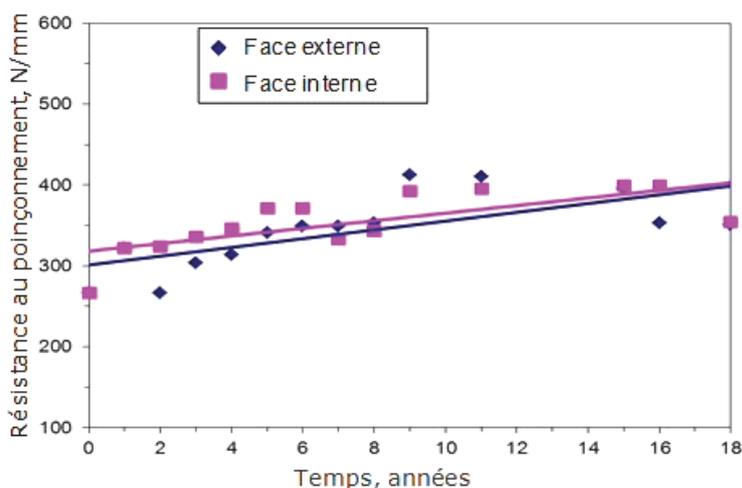
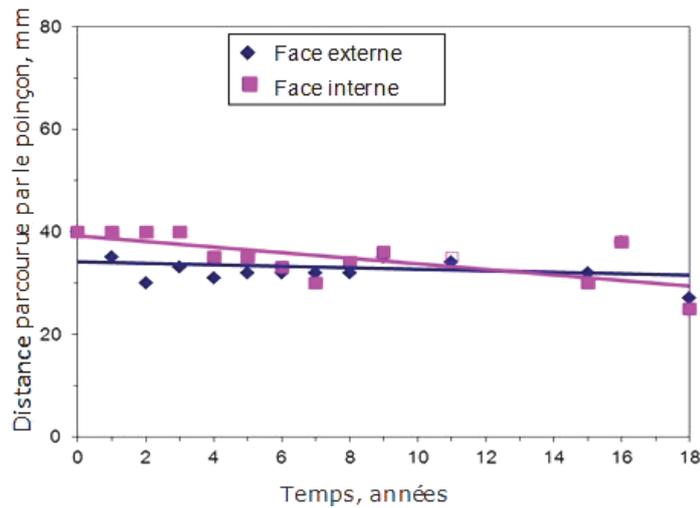
Les figures 6 et 7 présentent respectivement la résistance au poinçonnement statique et la distance parcourue par le poinçon avant perforation. La distance parcourue par le poinçon avant perforation est une mesure qui permet d'évaluer la résistance au poinçonnement en conditions réelles car elle donne une idée de l'adaptabilité de la géomembrane aux conditions du support. La résistance au poinçonnement augmente au cours du temps, compte tenu de l'augmentation du degré de réticulation de la géomembrane (même phénomène qui explique l'augmentation de la contrainte à 300 %). D'autre part, la distance parcourue par le poinçon avant perforation diminue au fur et à mesure compte-tenu de la diminution de la mobilité des molécules (même phénomène qui explique la diminution de l'allongement à la rupture). Il est à noter que cette dernière valeur (27 mm après 18 ans) reste très élevée et bien supérieure à celles habituellement mesurées sur la grande majorité des géomembranes thermoplastiques utilisées en imperméabilisation (Blanco et al., 2012).

Figure 6. Évolution de la résistance au poinçonnement statique en fonction du temps

Figure 7. Évolution de l'enfoncement du poinçon avant perforation en fonction du temps

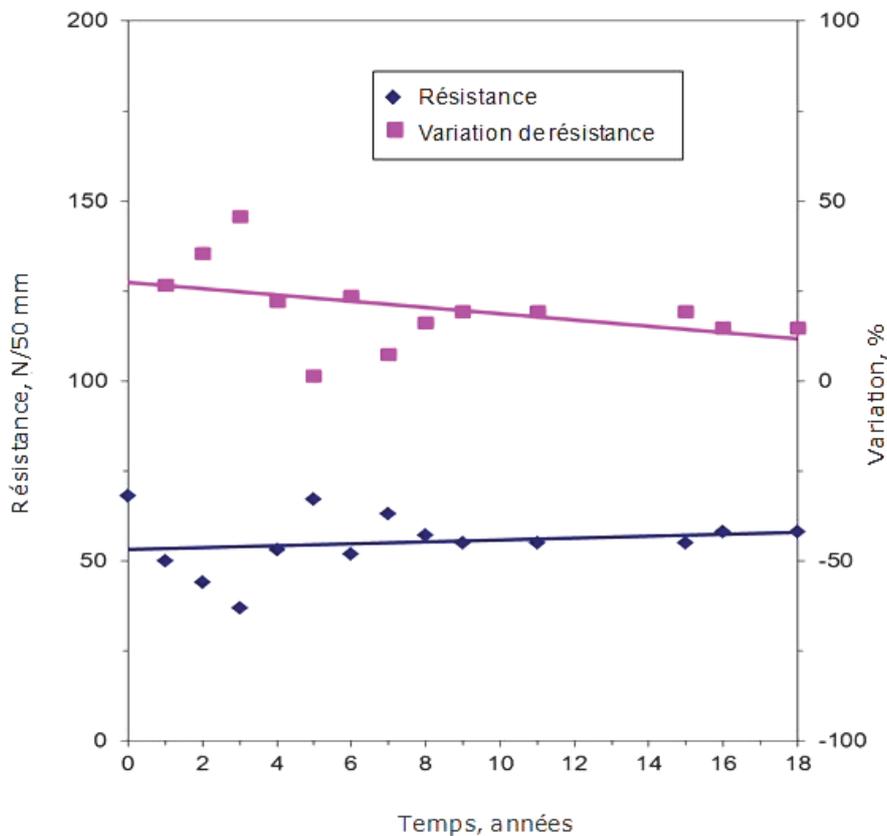
Figure 8. Évolution de la résistance des joints au pelage en fonction du temps

Après 18 ans d'exposition, la valeur de résistance des joints au cisaillement est de 645 N/50 mm. La figure 8 montre que, lors des 8 premières années, les mesures de la résistance des joints au pelage sont relativement variables. Les mesures réalisées lors des 10 années suivantes sont plus constantes et montrent une légère tendance à l'augmentation de la résistance au pelage.

La variabilité des mesures de pelage s'explique en partie par le système d'assemblage de l'époque consistant à apposer une colle à base de butyle dont l'application uniforme n'était pas garantie. C'est une des raisons pour laquelle, depuis de nombreuses années, la colle butyle a été remplacée par d'autres systèmes tels que la bande autoadhésive qui assure une meilleure constance de la qualité du joint.

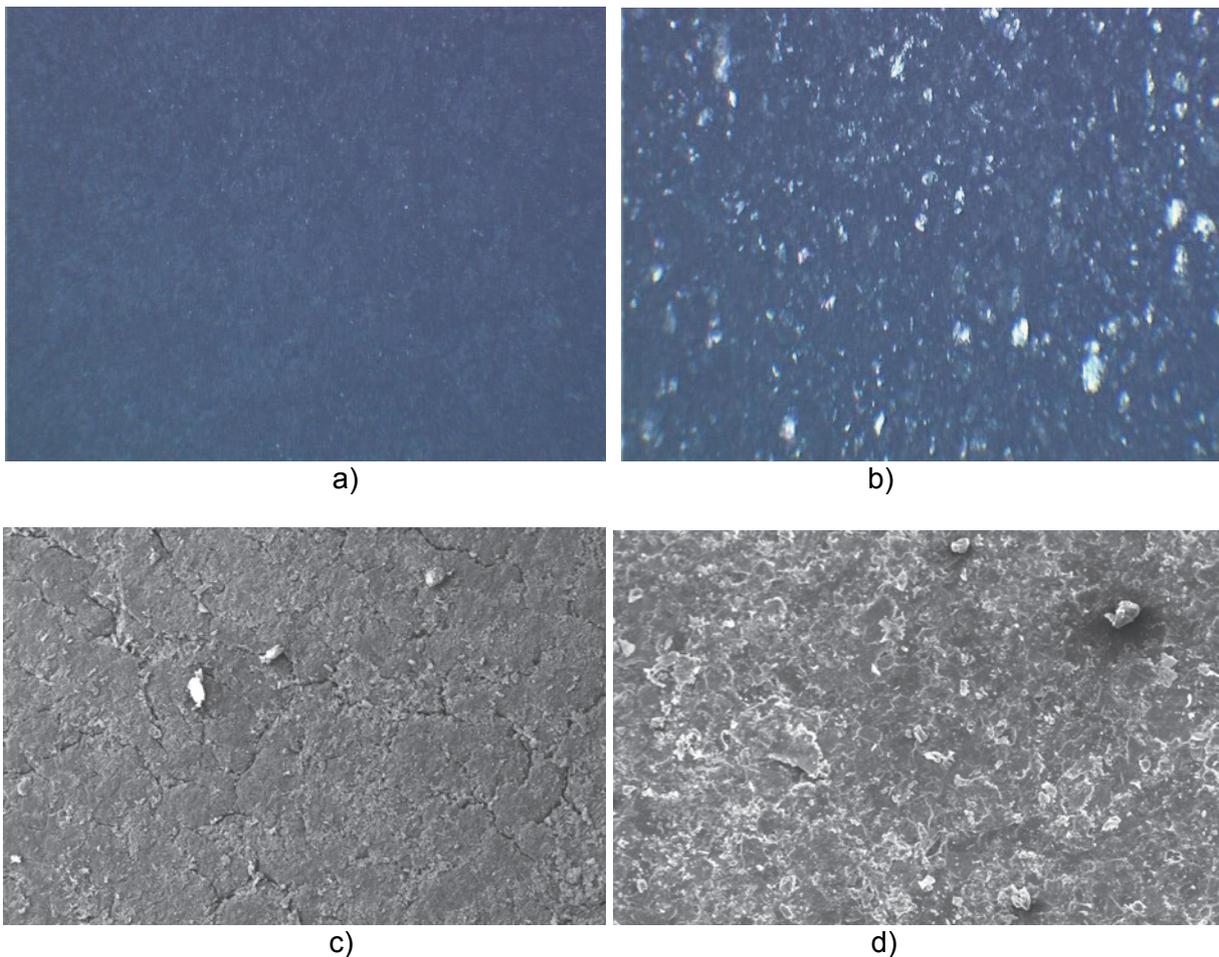
Si l'on prend en compte l'état de surface d'une géomembrane EPDM non exposée (Blanco et al., 2011), on constate par microscopie optique en mode réflexion qu'après 18 ans, les faces internes et externes de la géomembrane semblent être en bon état, la face interne présentant un meilleur aspect.

La microscopie électronique à balayage montre que, dix-huit ans après l'installation de la géomembrane, on observe la présence de micropores attestant d'une légère dégradation de la face interne de la géomembrane. La face externe présente quant à elle des microfissures.

Ces microfissures semblent relativement superficielles et n'affectent pas la résistance mécanique de la géomembrane, comme l'attestent l'évolution de la résistance à la rupture et au poinçonnement étudiés précédemment. Ceci s'explique par le réseau fortement réticulé de la géomembrane EPDM qui distribue les charges équitablement sur l'ensemble des chaînes carbonées et qui limite la diffusion des éléments potentiellement dégradants (Scott, 2002).

Figure 9. Microphotographies (x40) par microscopie optique de réflexion de la face externe (a) et interne (b). Microphotographies (x90) par microscopie électronique à balayage de la face externe (c) et interne (d). 18 ans après l'installation.
