DIAGNOSTIC DE L'ÉTANCHÉITÉ PAR GÉOMEMBRANE BITUMINEUSE DES TERRILS SALES DU BASSIN POTASSIQUE ALSACIEN

DIAGNOSIS OF THE WATERPROOFNESS BY BITUMINOUS GEOSYNTHETIC BARRIER OF THE WASTE HEAPS IN THE ALSATIAN POTASH FIELD.

Régis FISCHER¹, Cécile CLÉMENT², Thierry PIRRION², Jean-Frédéric OUVRY², Nathalie TOUZE-FOLTZ³

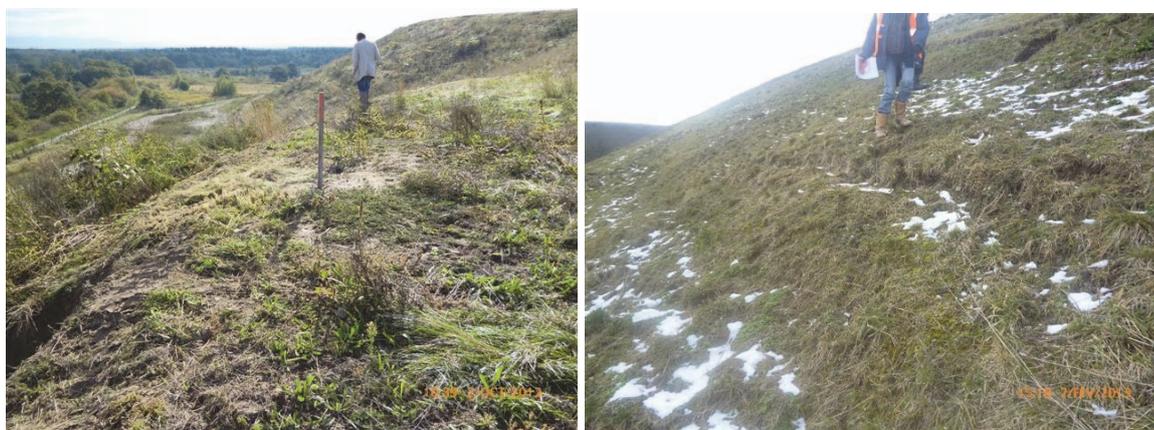
Lors de la surveillance de ces ouvrages, des désordres (affaissement, effondrements, glissements) sont très vite apparus (Figures 6 et 7). En effet, ce type de désordres apparaissait régulièrement sur chaque terril depuis leur étanchement. Les travaux liés à ces désordres ont coûté, entre 2004 et 2012, 2,2 M €, dont la moitié concerne les quatre terrils étanchés par géomembrane bitumineuse, objets du présent article.

Figure 6. Glissement en talus

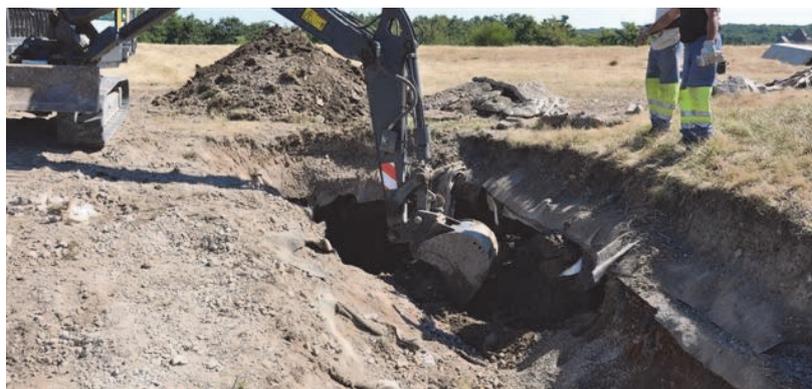
Figure 7. Poche de dissolution à l'interface avec le fossé béton

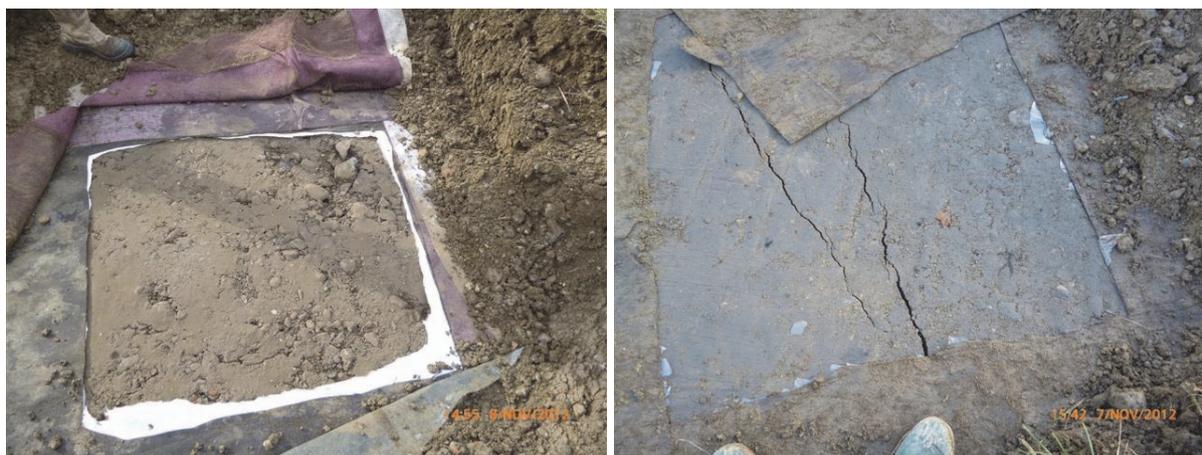
- *Au niveau des dômes*, la couverture est constituée de (de haut en bas – Figure 8) :
 - un recouvrement en terre végétale à graviers compris entre 25 cm et 80 cm ;
 - un géotextile non-tissé de type anti-poinçonnant ou un géocomposite de drainage ;
 - une géomembrane bitumineuse 4 mm (bitume élastomère ou bitume oxydé) ;
 - un géotextile non-tissé de type anti-poinçonnant.

Figure 8. Vue sur les fouilles réalisées sur les dômes.

Les fouilles n'ont pas mis en évidence de défauts propres à la géomembrane : pas de perforation, pas de déchirures, pas de soudures défectueuses.

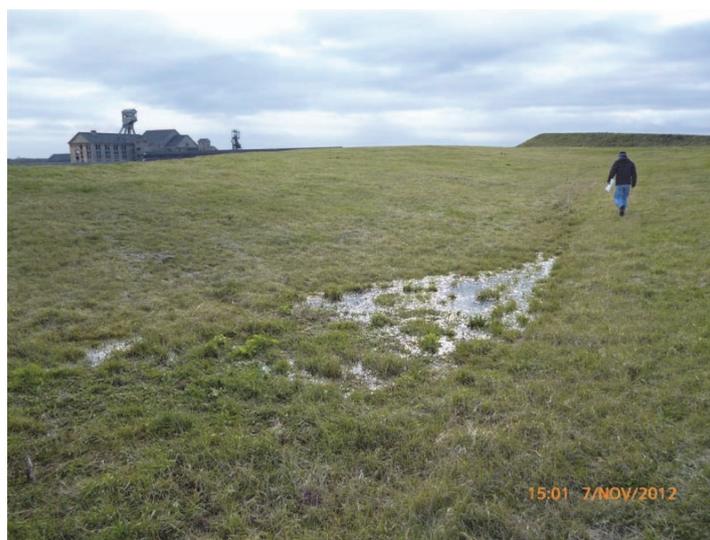
- l'inefficacité du drainage en lien avec la topographie et/ou le tassement des terrils :
 - les fils d'eau au niveau des plateformes ne sont pas toujours respectés. Des points bas sont régulièrement observés (Figure 9), ce qui modifie l'écoulement des eaux de ruissellement et soulèvent des doutes quant à l'efficacité des drains placés dans les fils d'eau centraux des plateformes ;

Figure 10. Point bas en plateforme

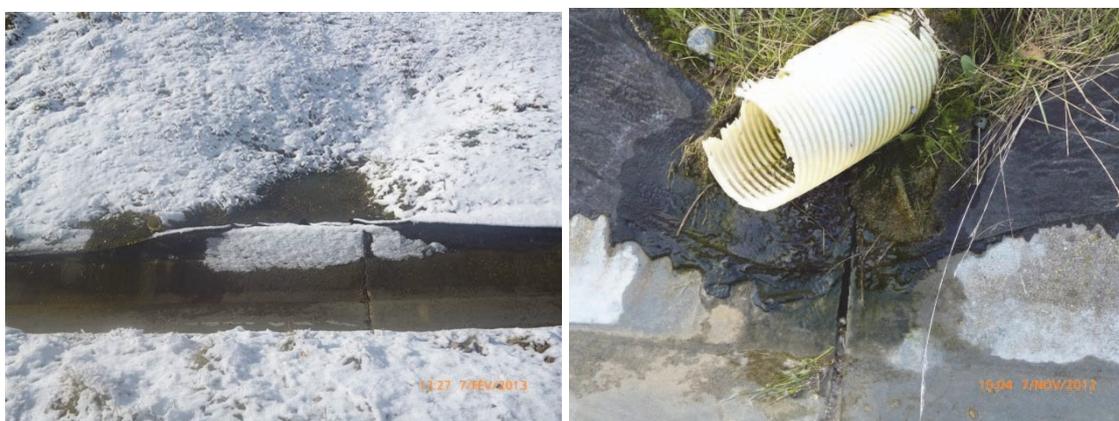
- les drains agricoles PVC sont peu protégés en sortie, ou sont parfois présent à l'affleurement de la terre végétale. Ces derniers peuvent donc être endommagés par les UV ou écrasés (Figure 10) ;

- la présence de fossé en béton le long des pistes (Figure 10) : en raison des mouvements des terrils, ces fossés sont régulièrement fissurés-déjointoyés, ce qui favorise l'infiltration directe dans les terrils ;

Figure 11. Déficience de la collecte des eaux

- *Reprise partielle de l'étanchéité et du drainage* : sur les terrils à faibles désordres, il peut être envisagé de reprendre le système de drainage par un remplacement des drains PVC et/ou le remplacement des fossés en béton par des fossés en géomembrane. Cette solution implique néanmoins de rechercher, par méthode géophysique ou autre, les zones d'infiltration et de dissolution puis de réaliser le comblement de ces zones ;

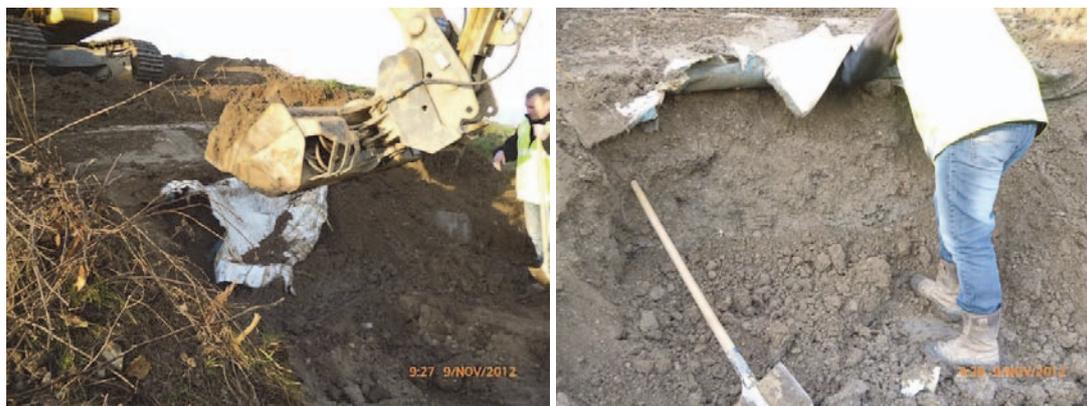
- la technique de pose des géomembranes en talus (pose en palier/tuiles sans soudures) :
 - les remblais intercalés entre deux lés de géomembranes proviennent des terrils eux-mêmes (Figure 3). Ces remblais salés, exposés à la pluie, se dissolvent et provoquent des glissements de terrain. Ces glissements sont d'autant plus favorisés que les matériaux sont saturés d'eau en raison d'un drainage peu efficient et de l'impossibilité d'infiltrer (présence des géomembranes) ;

- les pentes sont raides (27 degrés) et la présence de géomembranes ne favorise pas la tenue à la pente.

Figure 12. Reprise d'un glissement en talus

- *Reprise totale de l'étanchéité en talus* : une telle reprise peut être envisagée sur les terrils dont les défauts d'étanchéité en talus perturbent l'ensemble de la structure. Afin de poser une nouvelle étanchéité le long des rampants, l'étanchéité initiale doit être retirée et les talus doivent être remodelés pour créer des risbermes (ancrage et drainage intermédiaire). De même que pour la première solution, les poches de dissolution doivent être traitées après détection et le drainage doit être repris pour aboutir à une étanchéité continue ;
