IDENTIFICATION VISUELLE DE L'ÉVOLUTION DU VIEILLISSEMENT DE GÉOMEMBRANES PVC-P EXPOSÉES AUX UV ET EN MILIEU ACIDE

VISUAL IDENTIFICATION OF THE SUCCESSIVE STAGES OF AGEING OF PVC-P GEOMEMBRANES EXPOSED TO UV AND IN CONTACT WITH ACIDIC EFFLUENTS

Thierry GISBERT¹, Matthieu CAO-THANH²

¹ ARCADIS, Plessis-Robinson, France

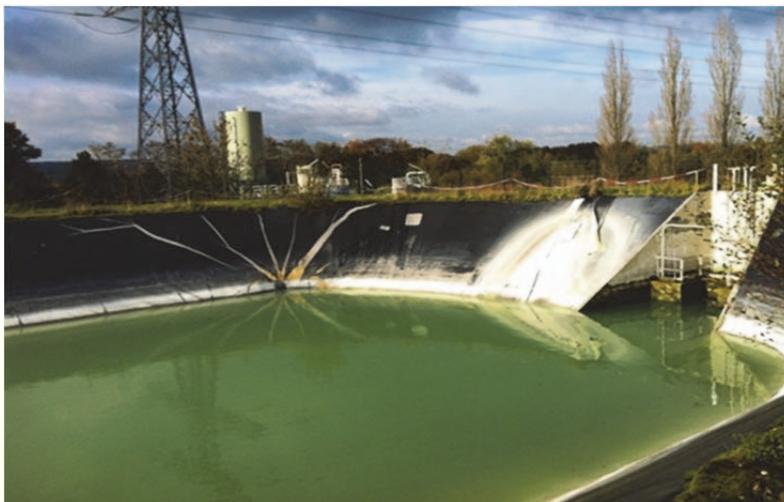
Fin 2013, la géomembrane PVC-P d'un des bassins d'eaux traitées par cette station s'est déchirée au-dessus du niveau de l'eau (Figure 1).

Figure 1. Rupture de la géomembrane du bassin n°1, à l'origine de l'expertise

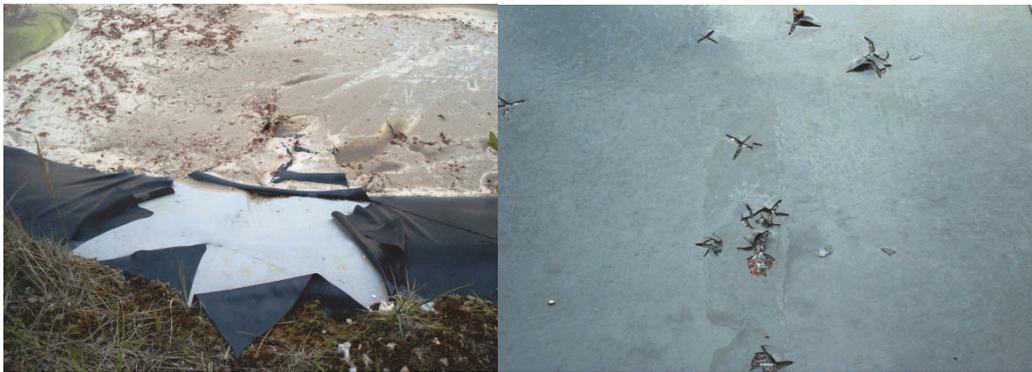
Figure 2. Deux dimensions de déchirures "en étoile" des géomembranes en PVC-P, sur le site étudié

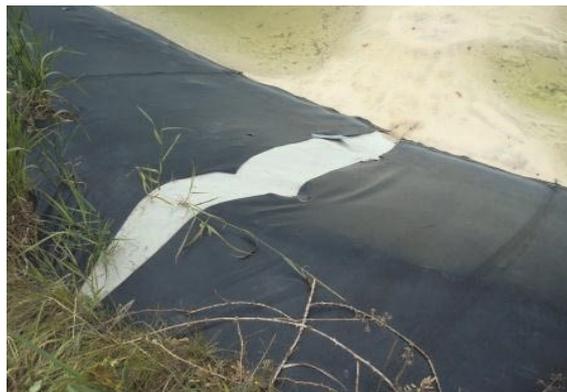
Figure 3. Déchirure linéaire (Gmb PVC-P) résultant d'une mise en tension anisotrope, sur le site étudié

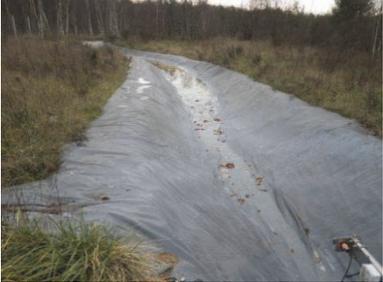
Codification proposée	Indicateurs visuels du vieillissement	Niveau d'étanchéité résiduel	Illustration photographique (exemples)
A	Pas de tension ni de défauts visibles dans la géomembrane : vieillissement « invisible »	Probablement satisfaisant

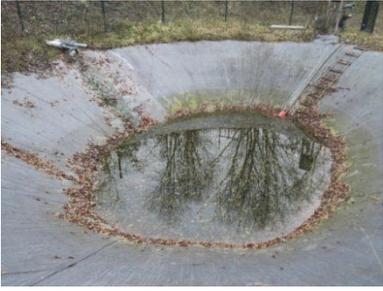
B	Géomembrane rigidifiée, retrait et mise en tension du produit sans autre altération visuelle	À confirmer en laboratoire mais probablement suffisant

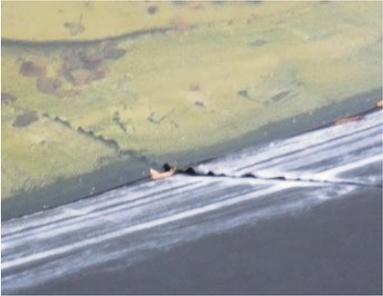
C	Géomembrane rigidifiée, retrait et mise en tension du produit, soulèvements et distorsions au droit des soudures	À confirmer en laboratoire mais possiblement suffisant

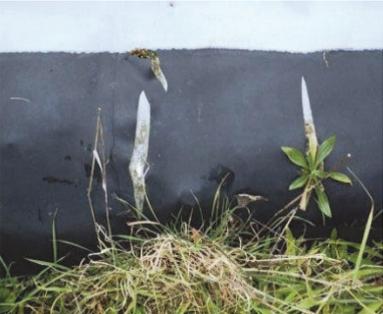
D	Géomembrane rigidifiée, retrait et mise en tension, distorsion au droit des soudures, fentes ouvertes et déchirures	L'étanchéité n'est plus totalement fonctionnelle et l'ouvrage est partiellement fuyard

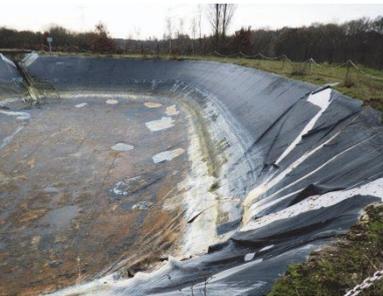
E	Géomembrane rigidifiée, retrait et mise en tension, distorsion au droit des soudures et déchirures majeures	Ruine de l'ouvrage

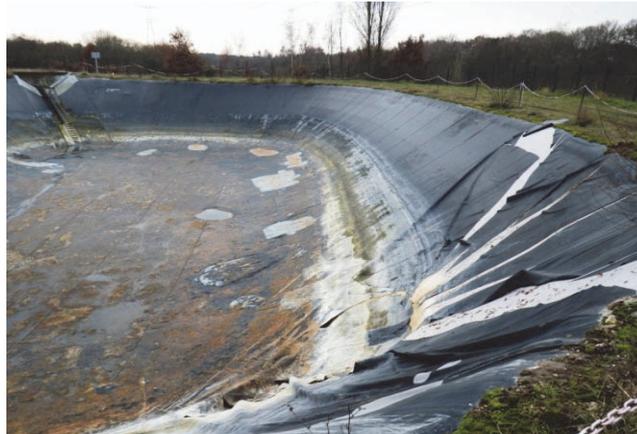
Figure 4. Bassin n°1 le 17/12/2013

Le Bassin n°1 a subi les déchirures majeures qui ont déclenché l'expertise (Figure 4)

Le vieillissement de la géomembrane en PVC-P, posée en 1992 d'après les documents retrouvés, est très avancé : stade E de notre codification. Les déchirures, majeures, sont du type « déchirures en étoile ». Elles ont été causées par le retrait très important de la géomembrane vieillie et par sa mise en tension isotrope. La déchirure est apparue au droit d'une cavité dans le support et la charge en effluent au droit de cette cavité a certainement généré la contrainte responsable de l'éclatement observé.

Le vieillissement a probablement été accéléré, dans un premier temps par le contact avec des liquides acides mais aussi par l'exposition aux UV : de fait, les désordres majeurs sont apparus sur le talus nord du bassin, exposé vers le sud, ce qui semble indiquer que le facteur « exposition aux UV » est déterminant dans la cinétique de vieillissement des géomembranes PVC-P sur le site.

Toute tentative de réparation partielle se serait soldée à court terme par de nouveaux désordres car le produit en place se trouvait à un stade de vieillissement trop important. La mise en œuvre d'une nouvelle étanchéité, après reprise du support, s'est donc avérée nécessaire (**Erreur ! Source du renvoi introuvable.**).

Bassin n°1	
Âge supposé de l'étanchéité	1992
Nature de la géomembrane	PVC-P 1,5 mm
Codification du vieillissement	Stade E : ruine de l'ouvrage
Action proposée	Refaire le fond de forme et l'étanchéité, en totalité ; choisir une géomembrane souple, résistante à pH 2

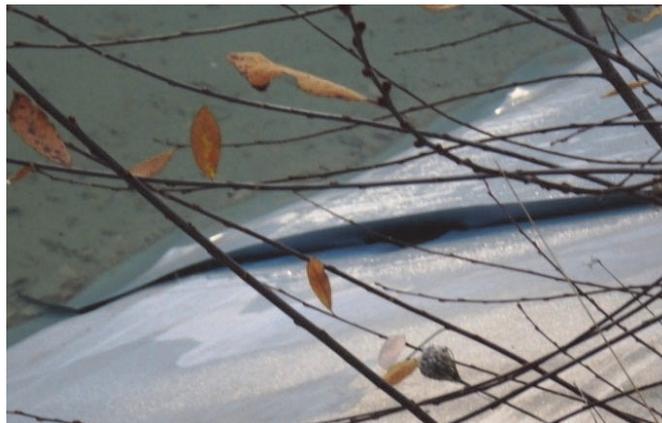
La géomembrane en PVC-P du bassin n°2, d'épaisseur 1,5 mm, présente également un stade de vieillissement avancé. Elle a été posée en 1994. Elle est en tension sur la quasi-totalité de l'ouvrage et

des déchirures commencent à se développer le long des soudures, sur les flancs du bassin exposés au rayonnement UV. L'étanchéité de l'ouvrage est donc partielle.

Figure 5. Détail du bassin n°2 le 17/12/2013 - mise en tension, soudure soulevée et déchirure

La mise en œuvre d'une nouvelle étanchéité complète sur ce bassin sera nécessaire, après reprise du support (Tableau 3). S'agissant d'un bassin de stockage d'effluents acides, le choix de la géomembrane pourrait se porter sur un produit privilégiant la résistance aux acides.

Bassin n°2	
Âge de l'étanchéité	1994 d'après le marquage sur la géomembrane
Nature de la géomembrane	PVC-P 1,5 mm
Codification du vieillissement	Stade D : tensions importantes et apparition de déchirures, perte d'étanchéité
Action proposée	Refaire le fond de forme et l'étanchéité, choisir une géomembrane résistante à pH 2.

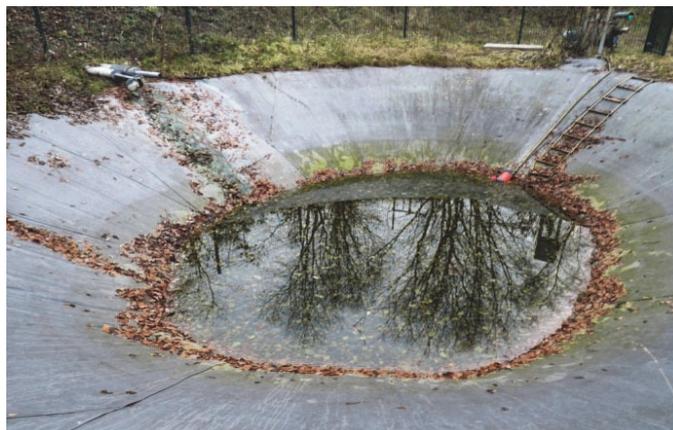
Figure 6. Bassin de stockage d'eau n°3 le 17/12/2013 - pas de traces de vieillissement important

Le vieillissement des géomembranes des bassins n°3 et 4 se traduit par un retrait déjà bien visible (Figure 6). Il correspond au vieillissement, attendu, d'une géomembrane en PVC-P, âgée de 6 ans, au contact d'eau de surface et peu exposée aux UV (zones ombragées). Il n'y a pas de réparation à entreprendre sur ces bassins mais il convient de poursuivre leurs contrôles périodiques (Tableau 4).

Bassins de stockage d'eaux de surface n°3 et n°4	
Âge supposé de l'étanchéité	2008, d'après les informations obtenues
Nature de la géomembrane	PVC-P, selon nos observations
Codification du vieillissement	Stade B : début de vieillissement visible ; retrait de la géomembrane
Action proposée	Bassins à conserver en l'état ; poursuivre les contrôles et les nettoyages périodiques

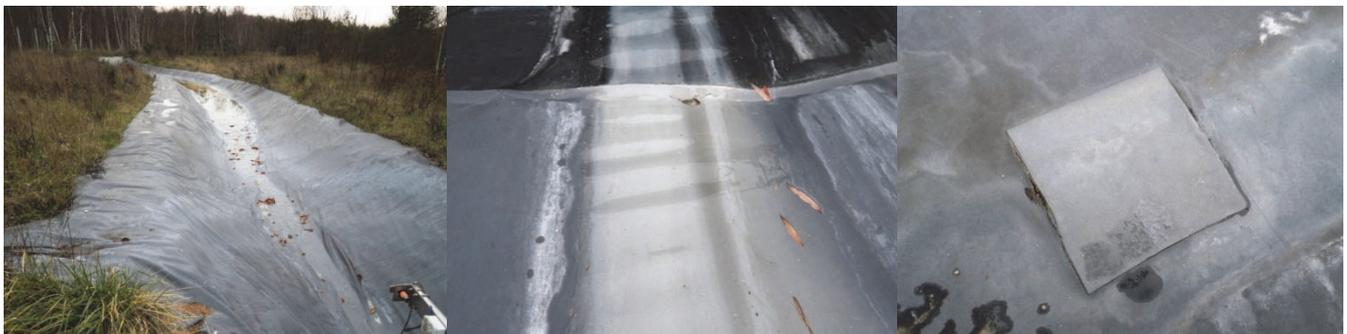
Les fossés du site ont été étanchés par des géoflms et des géomembranes en PVC-P, d'épaisseur <1 à 1,5 mm. Ces fossés font l'objet d'une maintenance au cours du temps. Le stade de vieillissement des produits, exposés, est donc très variable : quasiment « neufs » sur certains tronçons et très dégradés (stade D, voire E) sur d'autres (

Figure 7). Malgré toute l'attention portée, l'évacuation par une pelle mécanique des matériaux décaantés dans les fossés crée des percements. Ces percements sont réparés par des rustines, ce qui génère ensuite des tensions et retraits différentiels puis des déchirures.

Figure 7. Divers stades de vieillissement des Gmb PVC-P des fossés du site : A, neuve - C, vieillie et décolorée au contact des liquides acides - D, déchirée au bord des anciennes rustines.

Dès lors, il convient de procéder à un relevé détaillé et complet de l'état des géosynthétiques et de leurs stades de vieillissement sur l'ensemble des fossés, afin d'établir un plan d'action (Tableau 5).

Fossés du site	
Âge supposé de l'étanchéité	Variable (entre 20 ans et aujourd'hui)
Nature des produits	Géoflms et géomembranes en PVC-P
Codification du vieillissement	Stades A à D, voire E, selon les tronçons
Action proposée	Établir un relevé détaillé de l'état de vieillissement des produits et mettre en œuvre un plan de renouvellement.

Il s'agira ensuite de renouveler ces géosynthétiques dans l'ordre inverse de leur état de vieillissement, en commençant par les produits dégradés au stade E, puis D, C, etc.
