## CONSTRUCTION DU BASSIN DE SAUMURE C3 – CONTRÔLE DE L'ÉTANCHÉITÉ (SITE DE STOCKAGE DE GAZ DE SIDI-LARBI – MAROC)

### CONSTRUCTION OF BRINE BASIN C3 - CHECKING THE SEALING (GAS STORAGE SITE SIDI-LARBI - MOROCCO)

Jean-Frédéric OUVRY <sup>1</sup>, Issam ILYASSA <sup>2</sup>, Yves GÉRARD <sup>3</sup>,

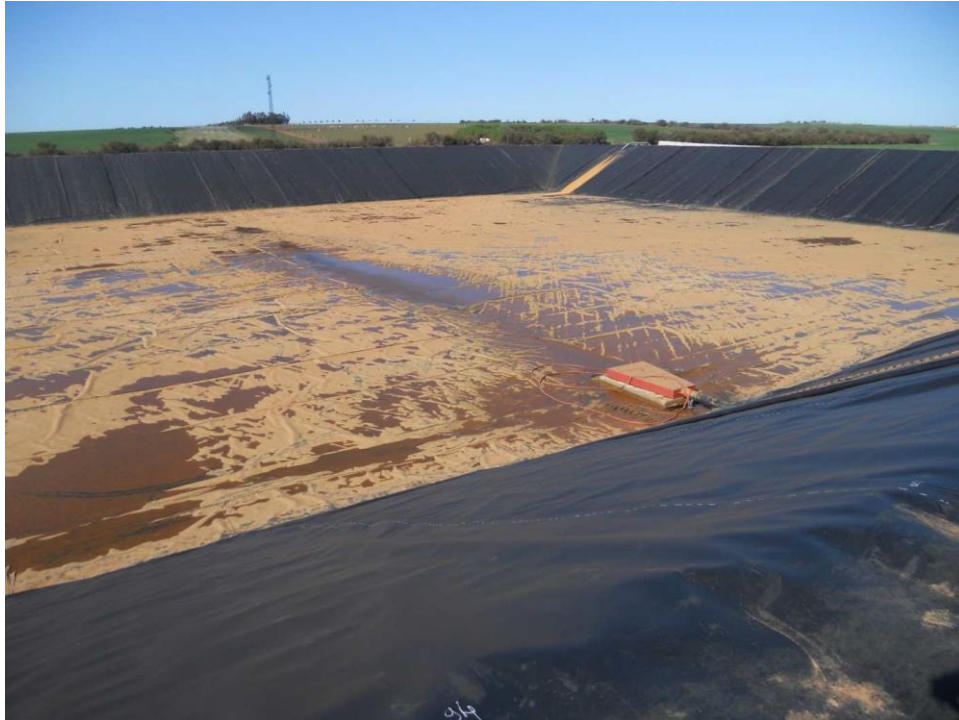
Figure 2. Vue générale du bassin étanché et du diffuseur

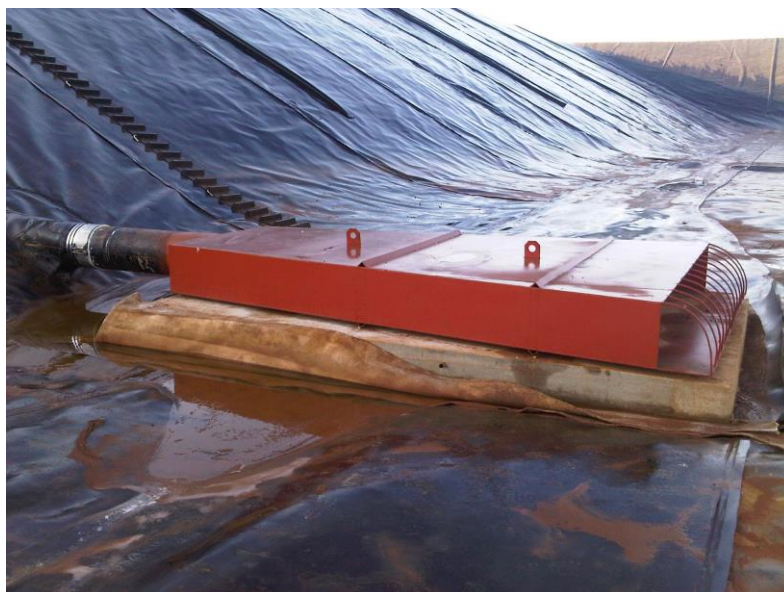
Figure 3. Photo du diffuseur

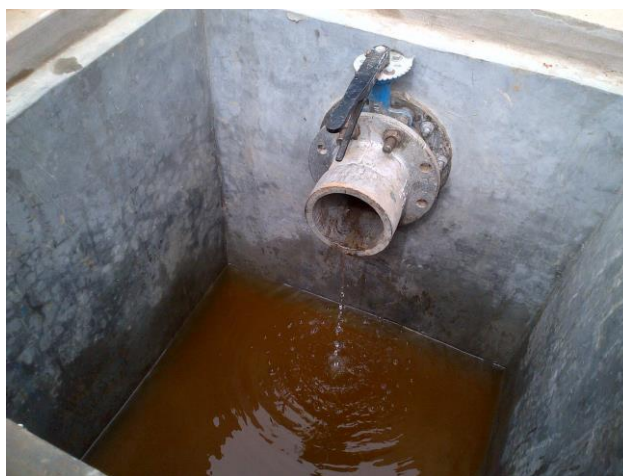
Lors de cette mise en eau, un débit de fuite s'est établi à environ 40 litres/heure, rendant une réception de l'étanchéité non réalisable (cf. Fig4).

Figure 4. Observation du débit de fuite en sortie de collecteur de drainage sous géomembrane

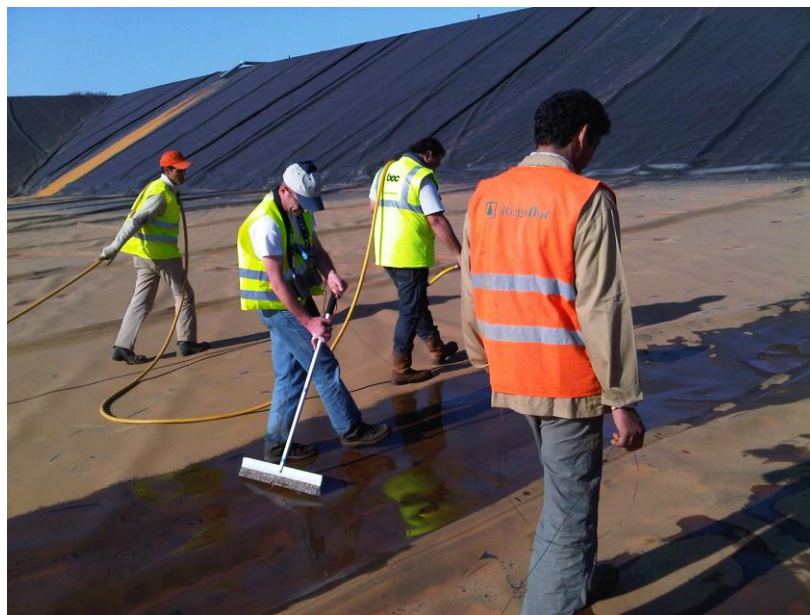
L'intégralité du fond de la cuvette de rétention (14 000 m<sup>2</sup>) a été contrôlée au balai, ainsi qu'une bande de 1 m environ en remontant sur les flancs. Le contrôle représente ainsi un linéaire de 28 km sur 0.5 m de large (Fig. 6).

Figure 6. Mise en œuvre du contrôle électrique sur le fond du bassin

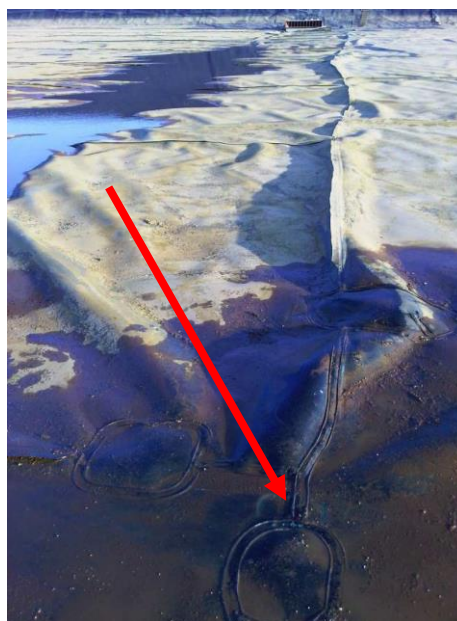
Sur l'ensemble de la surface contrôlée, trois fuites ainsi que plusieurs griffures et poinçonnements ont été observés (Fig. 7).

Ces défauts avaient échappé à la vigilance conjointe effectuée lors du contrôle interne de l'entreprise, de celui du contrôleur extérieur et de celui de l'assistant du maître d'ouvrage réalisé avant mise en eau.

Figure 7. Localisation d'une fuite sur point triple

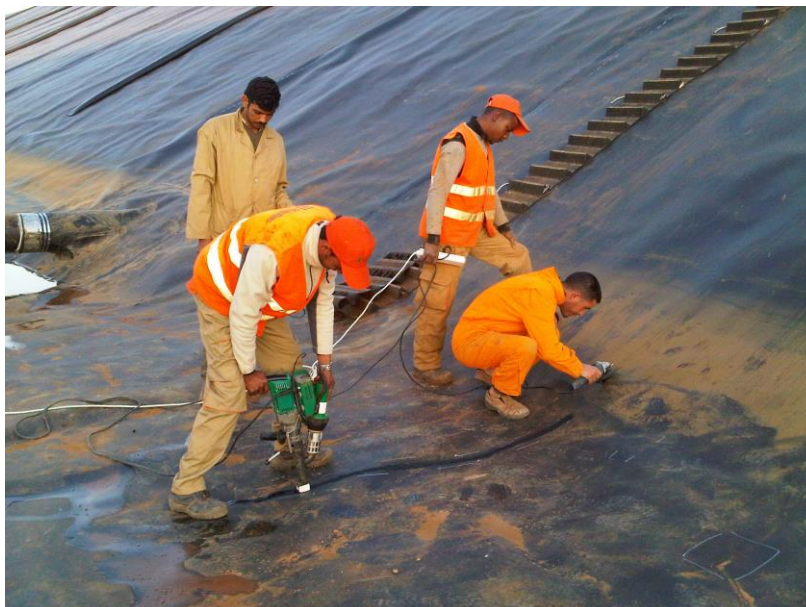
Figure 8. Reprise des défauts d'étanchéité

Les deux défauts d'étanchéité ont été réparés par l'étancheur et contrôlés par le contrôleur extérieur (Figure 8).

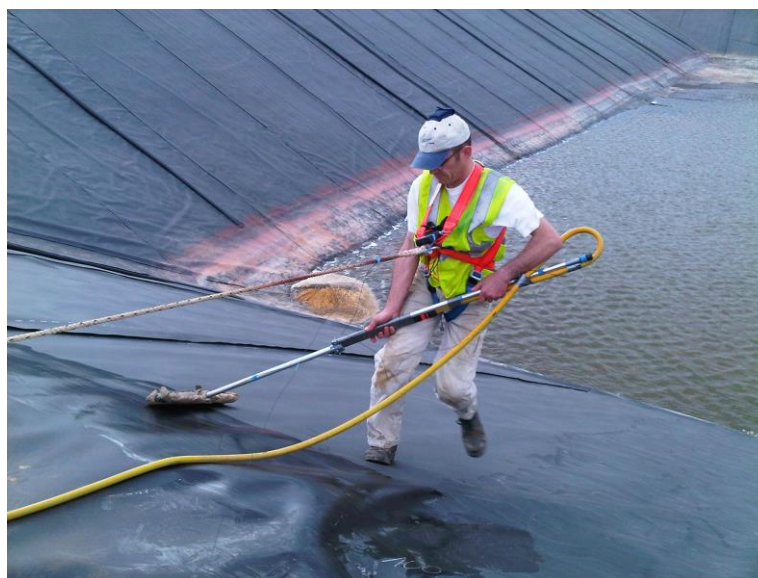
Une seconde campagne de contrôle électrique a été réalisée sur les flancs du bassin en avril 2014, sans qu'aucune fuite ne soit détectée (Fig. 9).

Figure 9. Mise en œuvre du contrôle électrique sur le fond du bassin

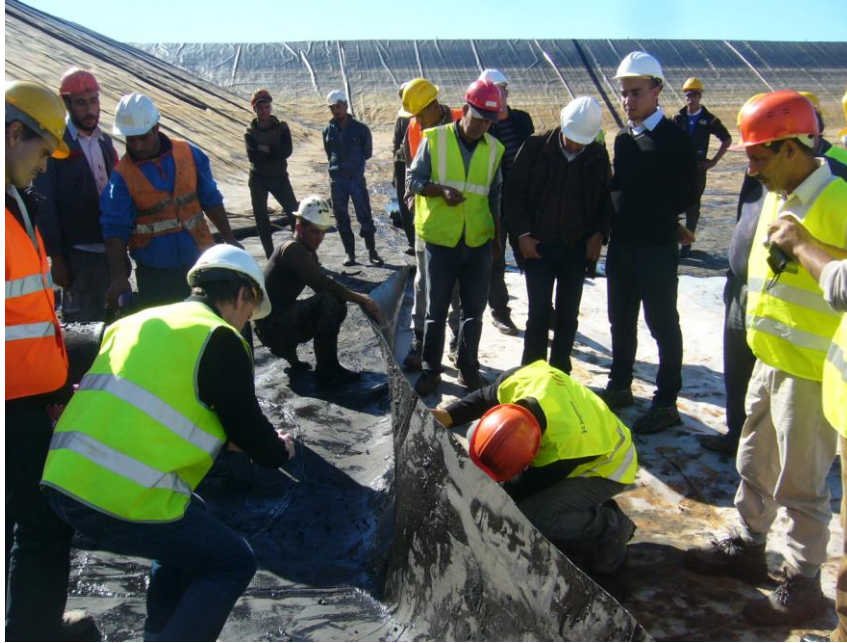
- Un trou est relevé dans la géomembrane au droit de la dalle du diffuseur (Figures 10 et 11).
- Après ouverture de la géomembrane et du géocomposite de drainage, le géocomposite de drainage est humide à l'ouverture, le sol forme une dépression et les fines ont disparu.

Figure 10. Opérations de constat des désordres

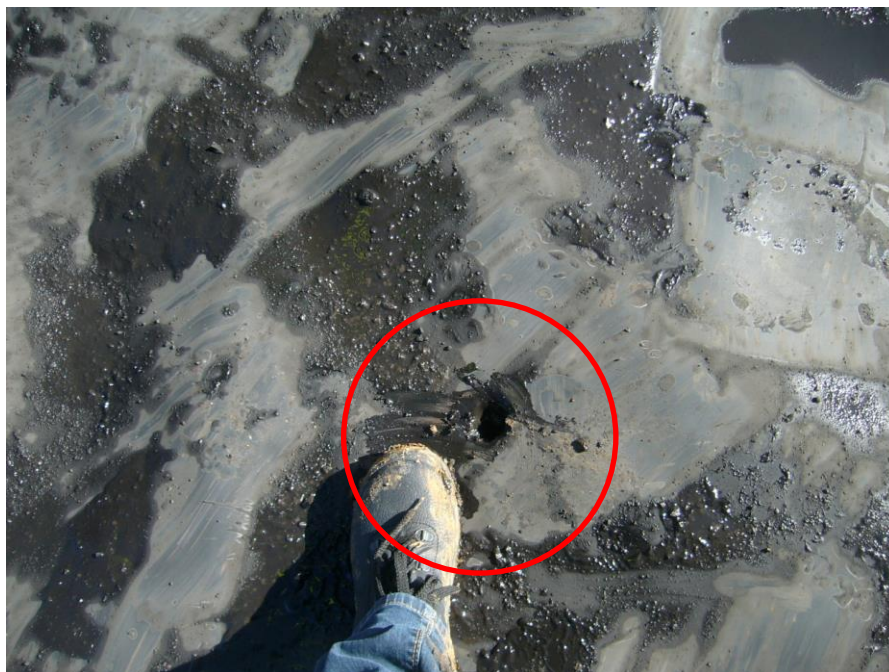
En novembre 2012, lors d'une vidange du bassin, il est fait constat d'un début de basculement de la dalle du diffuseur. Force est de constater que l'anomalie électrique détectée au droit du diffuseur n'était pas un artefact de mesure mais correspondait bien à un défaut d'étanchéité avéré sous la dalle béton.

Figure 11. Défaut lié à un poinçonnement de la géomembrane constaté après démantèlement de la dalle béton

Le défaut principal générateur de la fuite a été fait lors de la mise en place de la dalle en béton c'est à dire après les 3 niveaux de contrôle : le contrôle interne à l'entreprise, le contrôle extérieur, et le contrôle de l'assistant à maître d'ouvrage.

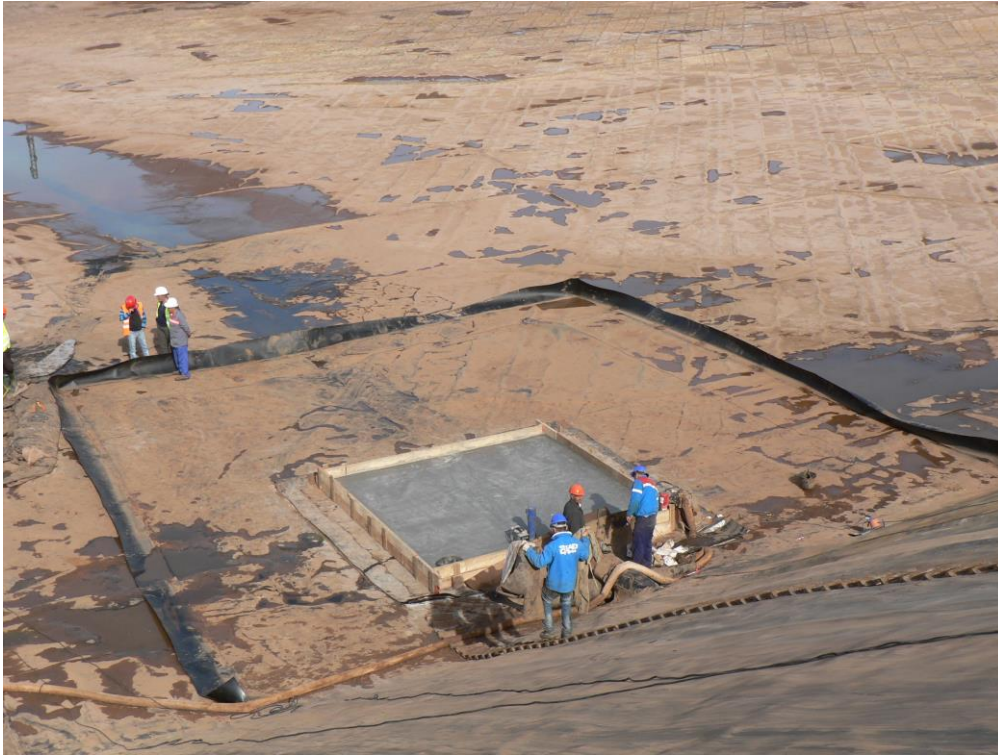
Figure 12. Reprise de l'étanchéité sous le diffuseur

Le support de pose a été repris, ainsi que la continuité du géocomposite de drainage et de la géomembrane, en novembre 2012 (Fig. 12).
