# ROUTES ET GLISSEMENTS DE TERRAINS - APPORTS DES GÉOSYNTHÉTIQUES

## ROADS AND LANDSLIDES – CONTRIBUTIONS OF GEOSYNTHETICS

Rabah ARAB<sup>1</sup>, Hakim BOUMEZOUED<sup>2</sup>, Rachid KEBAH<sup>3</sup>, Rabah MAMOUNI<sup>4</sup>

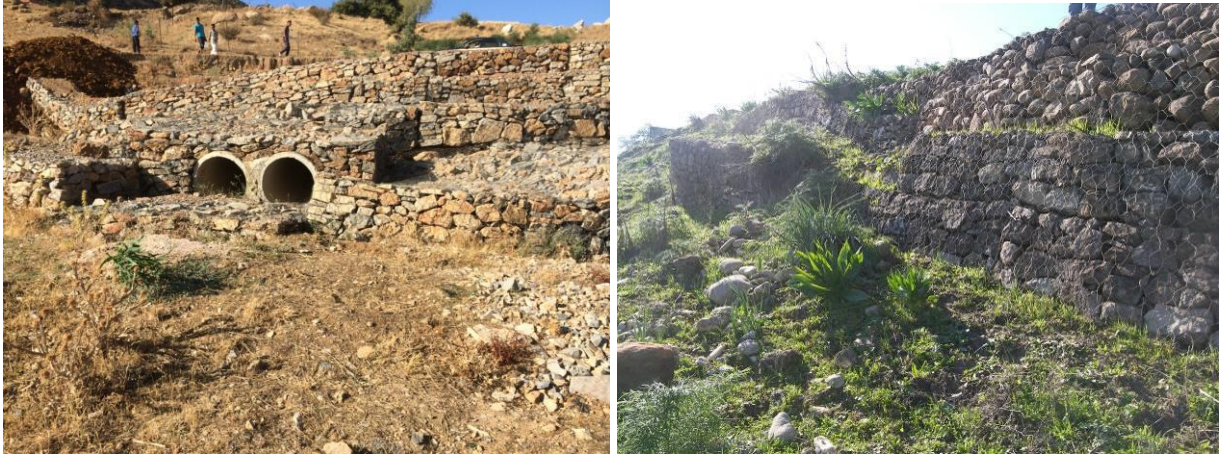
Les traitements adoptés sont le plus souvent des traitements par expérience et sans étude géotechnique préalable et parfois sans aucun calcul de dimensionnement en confiant les travaux à des entreprises non expérimentées.

Les figures 1 et 4 illustrent des exemples de traitements mis en œuvre sans réelle étude préalable.

Figures 1 et 2. Exemples de traitement de butée en gabion

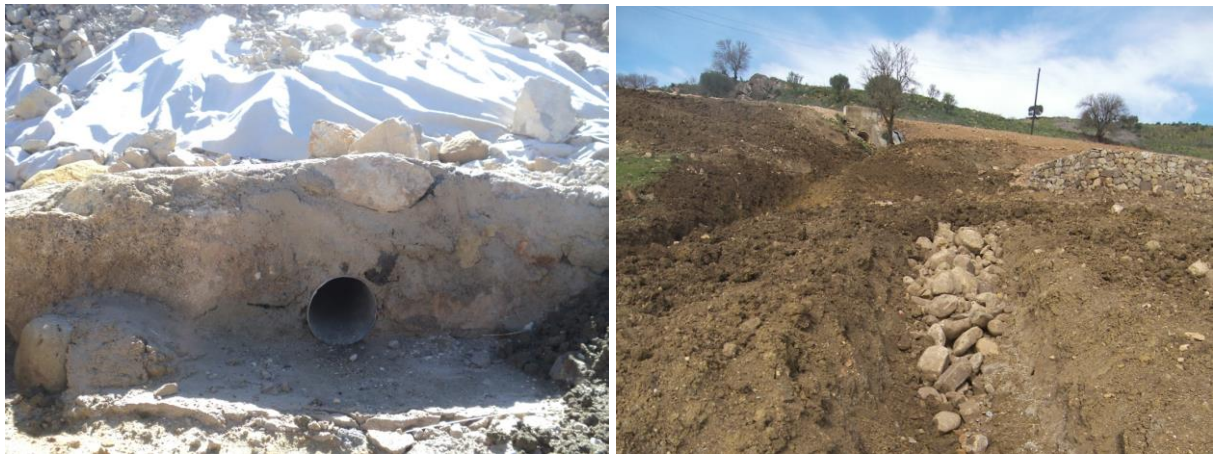
Figures 3 et 4. Exemples de traitement mis en place – éperon et tranchée drainante

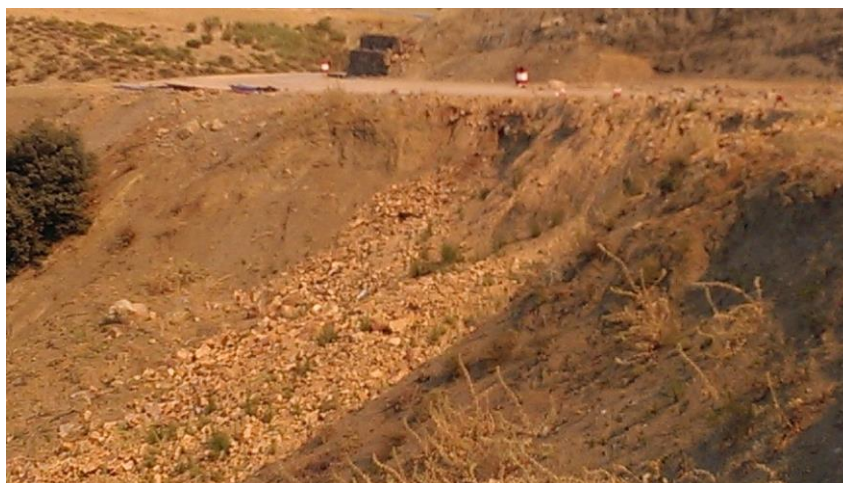
Un tronçon de la route CW25 dans les Montagnes de l'Ouarsenis au sud de la willaya de Ain Defla a subi un glissement sur une longueur d'environ 120 m (figure 5), ce qui a eu pour conséquence la réduction de la largeur de la chaussée. Le risque pour le gestionnaire du réseau est l'évolution de l'instabilité et donc la coupure de la route qui dessert toutes les communes du versant et permet entre autres l'organisation du ramassage scolaire.

Figure 5. Vue de la route et de l'instabilité

- pour la partie aval, la purge de tous les matériaux glissés (hauteur 2 m) et reconstruction de la demi-chaussée à l'aide d'un massif renforcé par géosynthétiques.
- pour la partie amont, la construction d'un mur en maçonnerie.

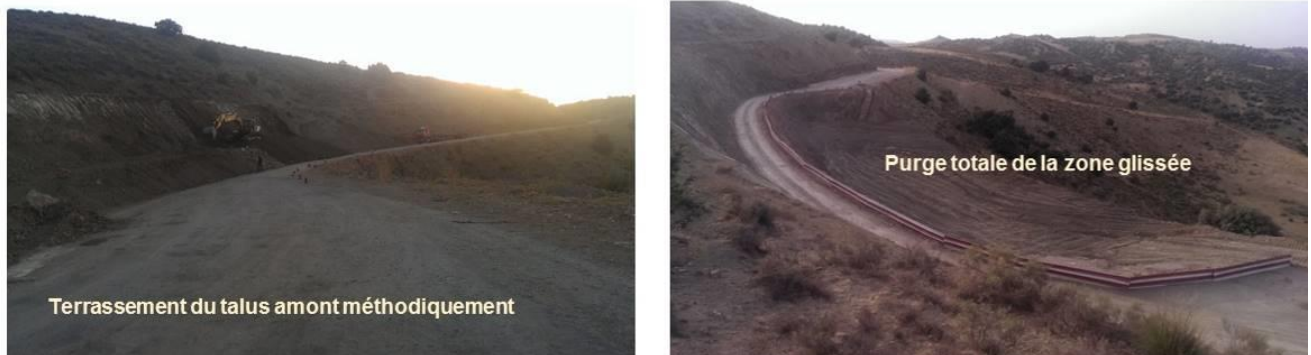
Figure 7. Élargissement de la chaussée et purge des matériaux glissés

- terrassement de manière méthodique du talus amont en commençant par le haut,
- sécurisation de la demi-chaussée circulaire pendant les travaux,
- protection du chantier contre les eaux de ruissèlement et les intempéries,
- purge de tous les matériaux glissés,

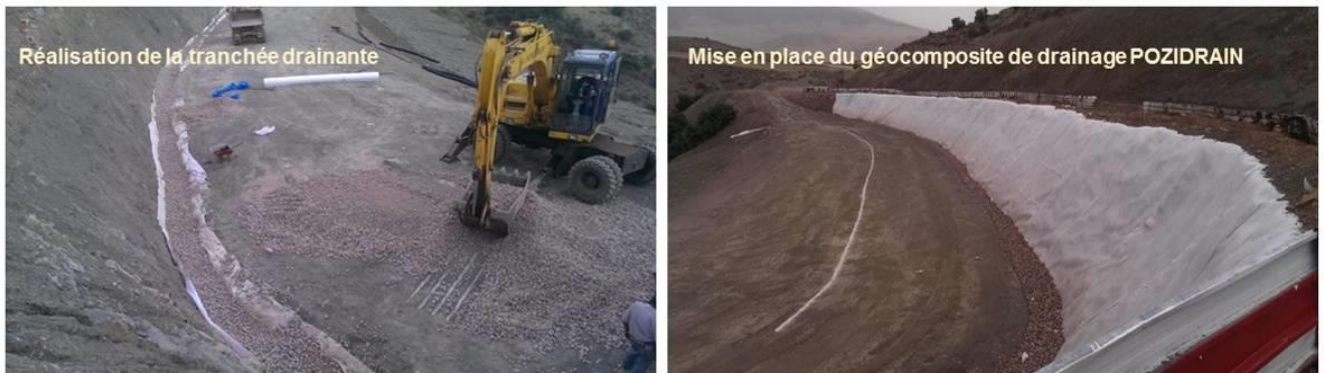
Figure 8. Gestion des eaux internes par géocomposite et tranchée drainante

- mise en place d'une tranchée drainante selon les règles de l'art au pied du talus mis à nu,
- mise en place d'un géocomposite de drainage,
- reconstruction de la demi-chaussée par butée en massif renforcé par géotextile,
- protection du parement contre les UV.

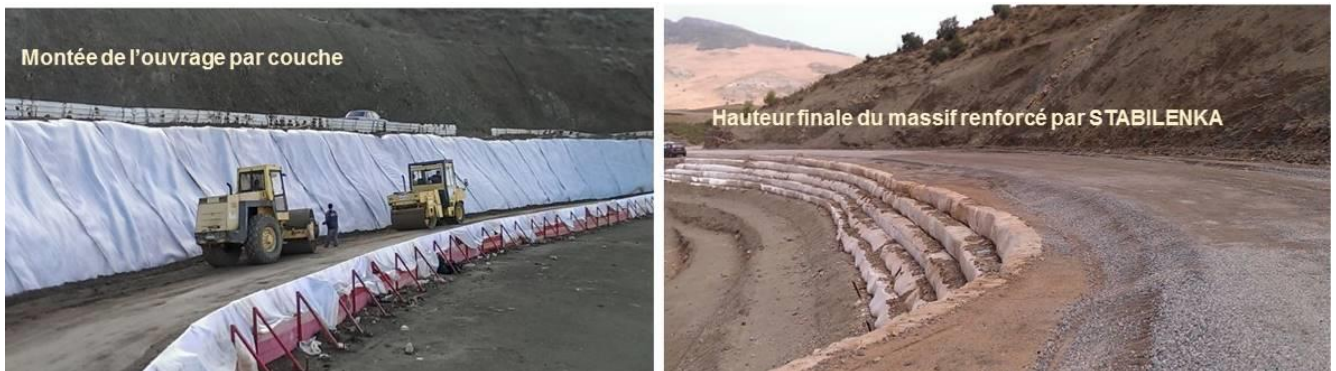
Figure 9. Construction du massif renforcé par géotextile

- une inclinaison du parement de 64 degrés ;
- une durée de service de 100 ans ;
- des armatures de renforcement par un géotextile tissé en Polyester (PET) à haut module de rigidité et de résistance à la traction de  $R_{t,k}=150\text{kN/m}$  et  $R_{d,k}=18,9\text{ kN/m}$
- des longueurs d'ancrage de 6,5 m pour satisfaire aux différents types de stabilité (externe, générale et mixte) ;
- un espacement vertical entre les nappes de 0,5 m ;
- un ancrage au parement par retournement de nappe supérieur ou égale à 1,50 m.

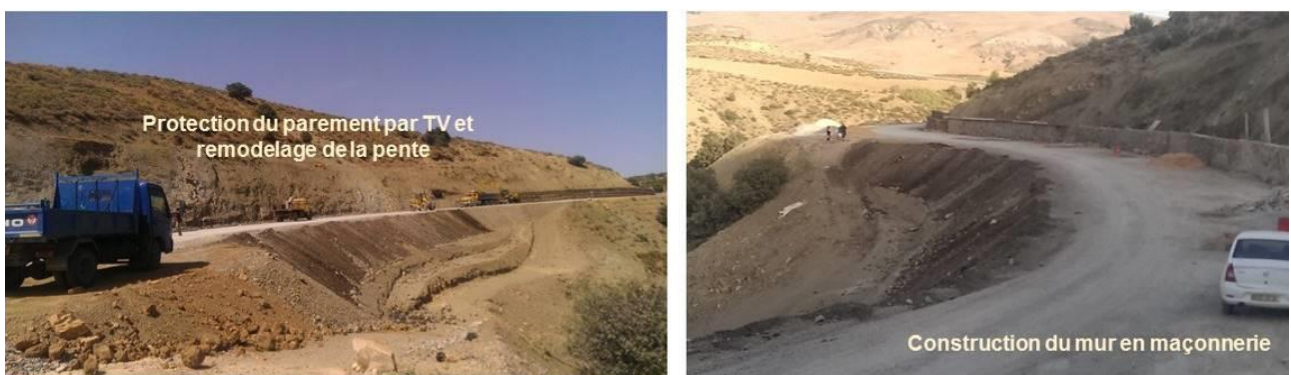
Figure 10. Protection du talus contre les UV et construction du mur en maçonnerie

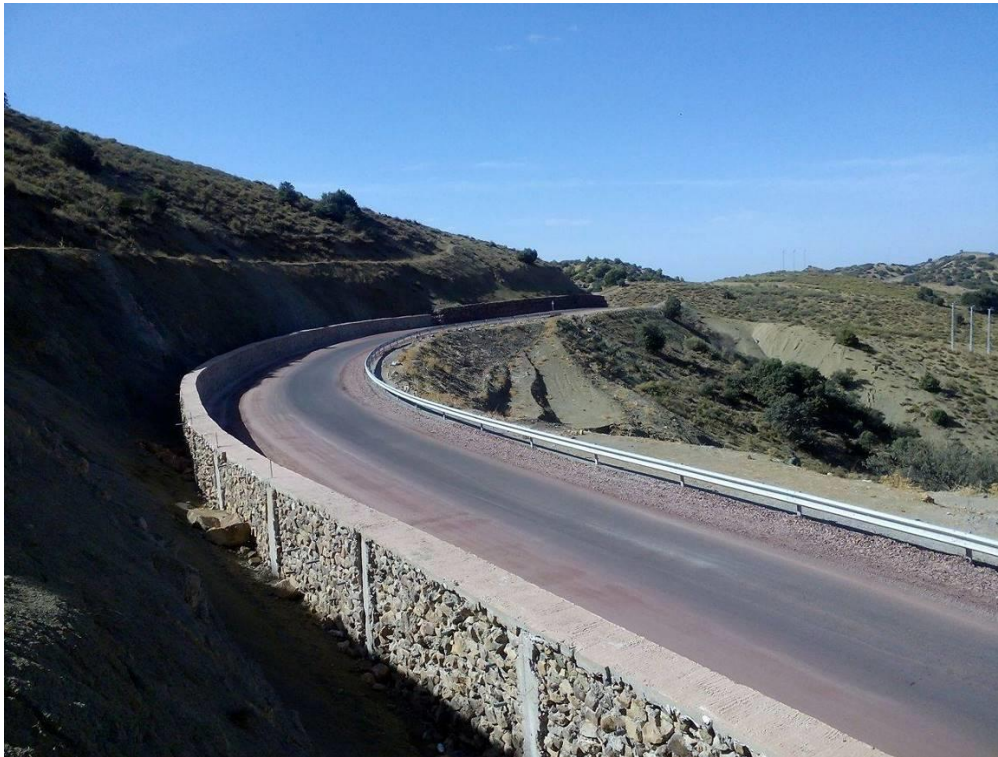
Figure 11. Ouvrage achevé

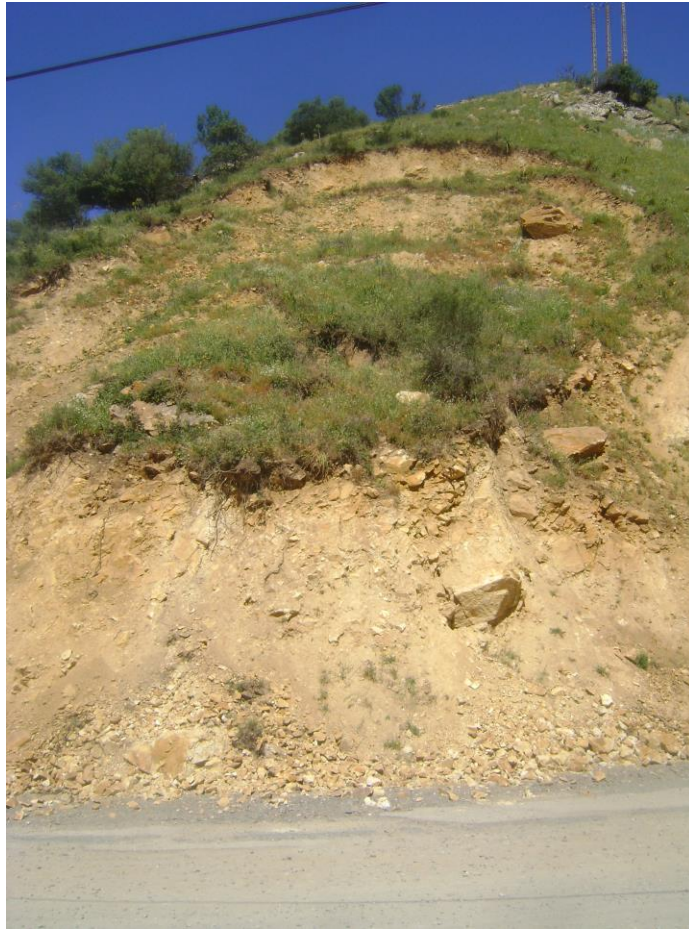
L'instabilité est un glissement superficiel régressif d'un talus avec une forte déclivité sur un linéaire dans le profil en long de la route de 40 m environ. Le glissement menace non seulement la route mais également une ligne électrique (figure 13). Les causes du glissement sont les travaux de terrassement par la suppression de la butée en pied du talus et les infiltrations d'eau en amont dans le massif. En effet, lors des travaux de terrassement, il a été mis en évidence de nombreux points de suintement après purge des masses de sols glissées.

Figure 13. Glissement régressif du talus

La solution mise en œuvre pour stabiliser le glissement régressif et rétablir la butée de pied consiste en la construction d'un massif renforcé par géogrilles à parement végétalisable.

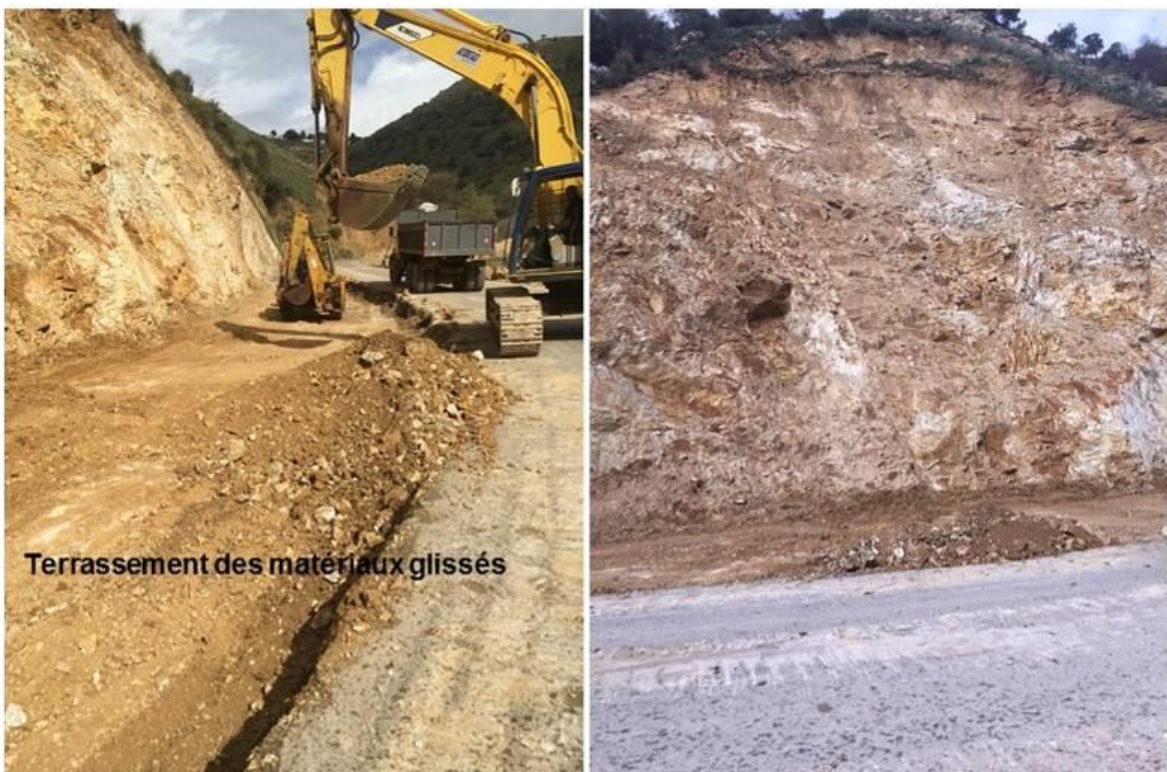
Figure 15. Purge des matériaux glissés et terrassement

- purge des matériaux glissés ;
- gestion des eaux internes entre le massif renforcé par géogrille et le terrain naturel ;
- montée du mur par couches successives avec contrôle de compacité de chaque couche ;
- mise en œuvre d'une rangée de gabions de 1,5 m de hauteur (protection des trois premières couches contre l'érosion) ;
- gestion des eaux de surface.

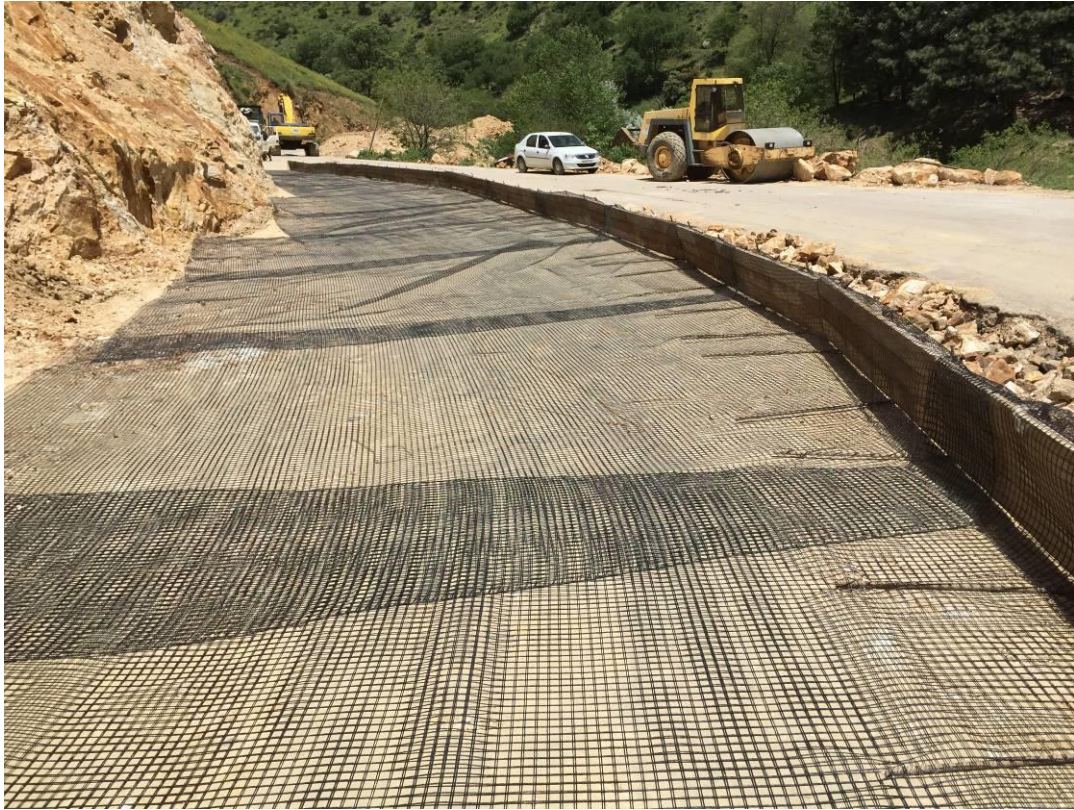
Figure 16. Construction du massif renforcé par géogridde FORTRAC et compactage des couches

- durée de service de 120 ans,
- une inclinaison du parement de 65 degrés ;
- des armatures de renforcement par géogrille FORTRAC 80 T en Polyester, flexible et avec des ouvertures de maille adaptées au remblai technique ; ( $R_{t,k} = 80$  kN/m et  $R_{d,k} = 27,5$  kN/m),
- un espacement vertical entre nappe de 0,5 m ;
- des longueurs d'ancrage de 6 m,
- un parement végétalisable par retournement de nappe.

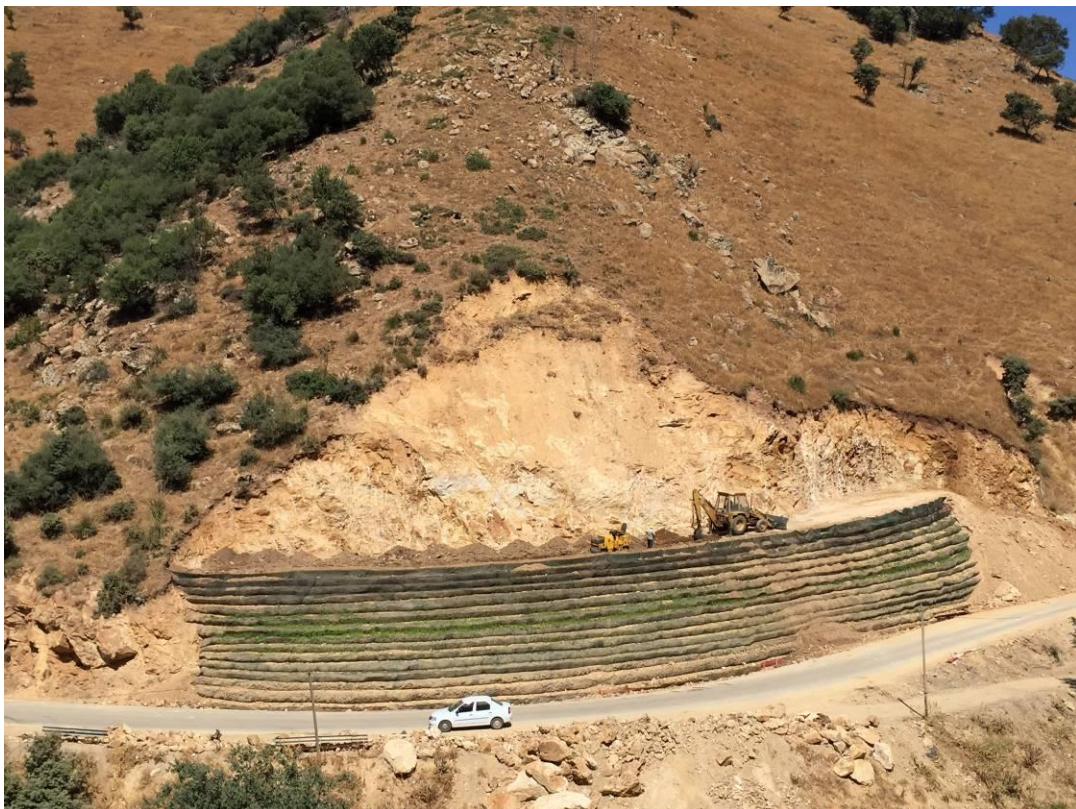
Figure 17. Construction du massif renforcé par géogridde FORTRAC et compactage des couches

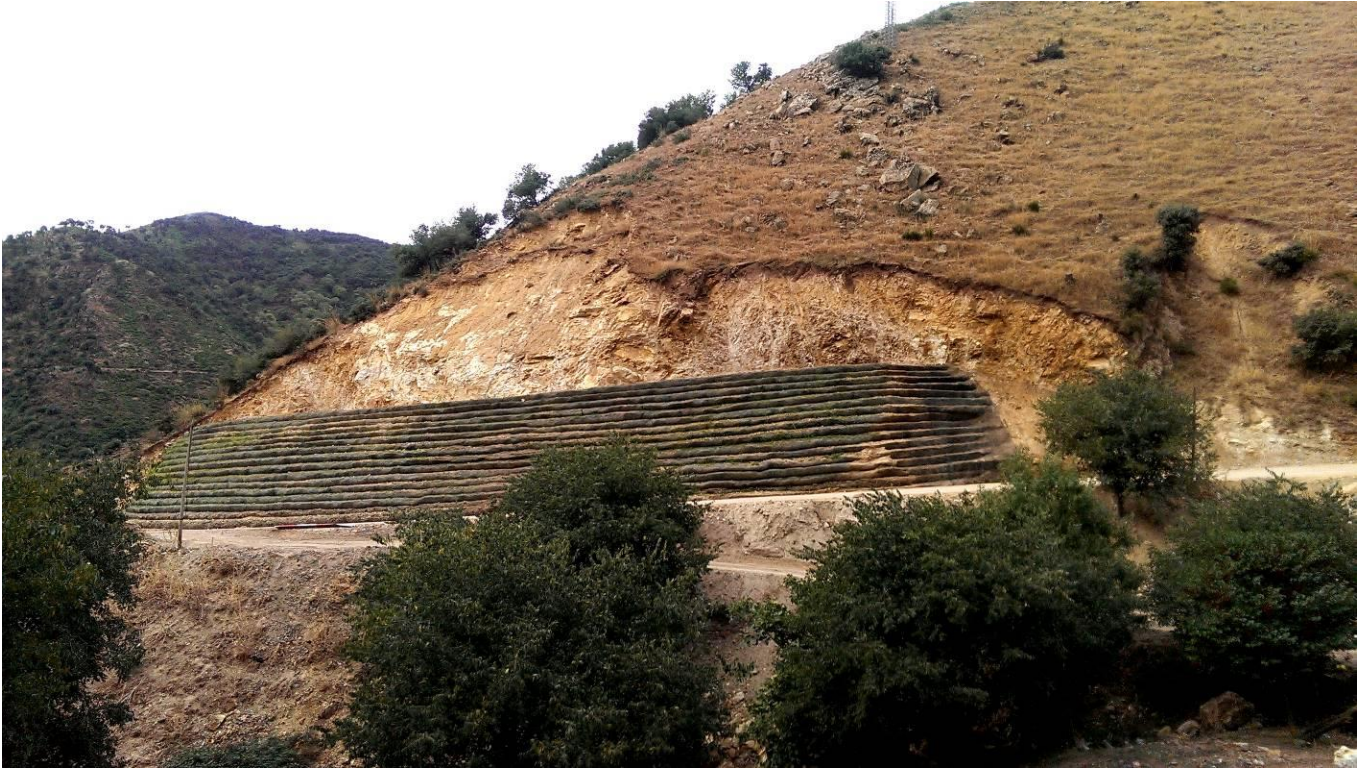
Figure 18. Ouvrage fini
