RETOUR D'EXPÉRIENCE SUR L'ÉTAT DE LA GÉOMEMBRANE PVC-P DU CHAMBON APRÈS 20 ANS D'EXPLOITATION ET DE SUIVI

FEEDBACK OF THE PVC-P GEOMEMBRANE OF THE CHAMBON DAM AFTER 20 YEARS OF OPERATION AND MONITORING

Olivier BORY ¹, François DELORME ¹, Jonathan TIREAU ², Frédéric TAILLADE ², Gabriella VASCHETTI ³

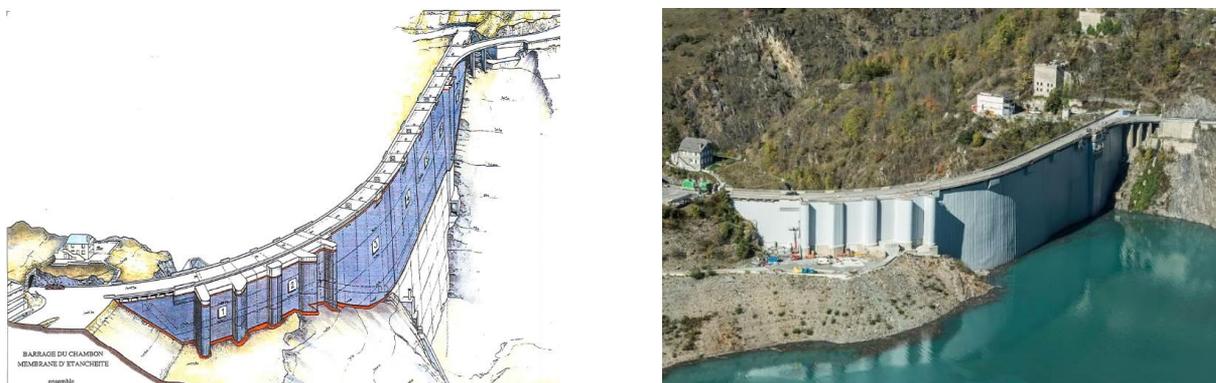
Figure 1. Géomembrane d'étanchéité amont sur le barrage du Chambon

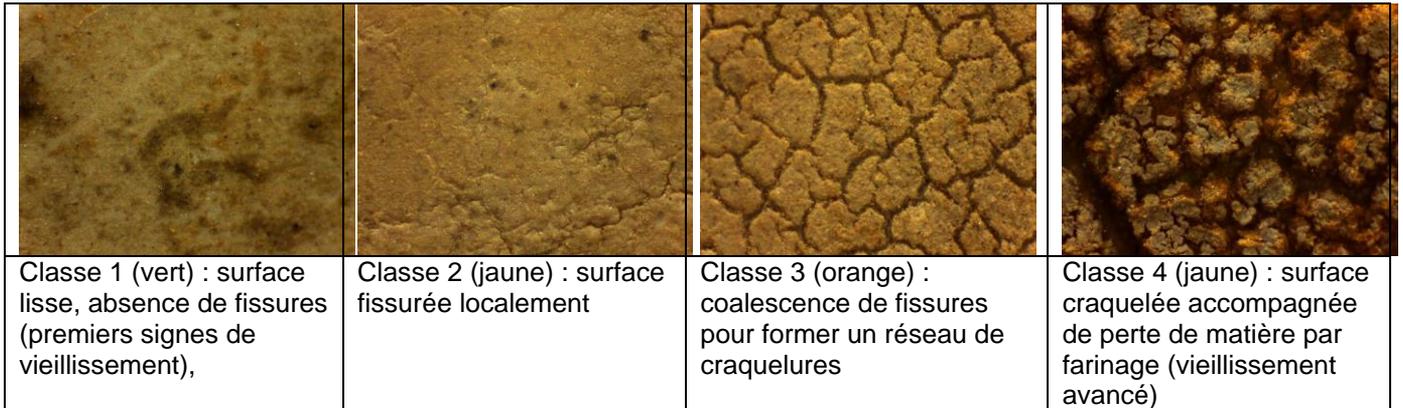
Un examen complémentaire à l'aide d'une loupe binoculaire a été pratiqué sur les prélèvements de taille A4. Ces observations ont permis de classer les prélèvements en quatre classes en fonction de la morphologie de leur surface. La

Figure 2 donne un exemple illustrant l'état de surface pour chacune des classes identifiées et la

Figure 2. Illustration des quatre classes de dégradation. Photos obtenues à l'aide d'une loupe binoculaire (x35)

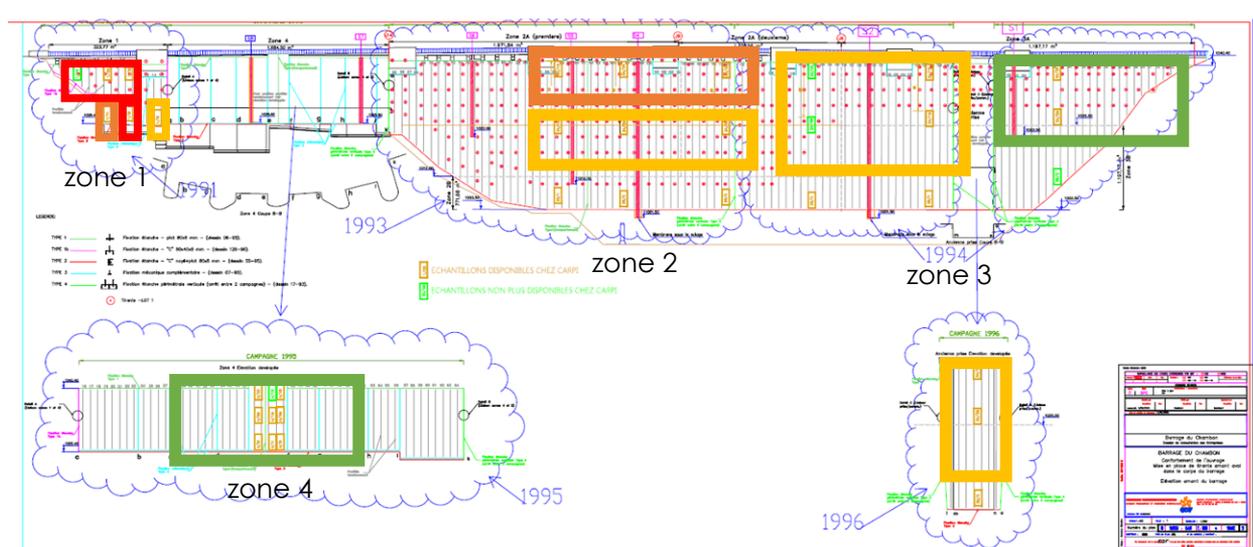
- plus la durée d'exposition est longue, plus la dégradation en surface de la géomembrane est importante : la zone 1 qui a été exposée plus longtemps est plus dégradée que la zone 3A ou 4 ;
- les zones en partie supérieure les plus exposées aux UV sont plus dégradées que les zones en partie inférieure qui sont une partie de l'année sous l'eau.

Figure 3. Vue de la géomembrane amont PVC-P du barrage du Chambon posée entre 1991 et 1996, des échantillons prélevés, et des observations visuelles par classe de dégradation

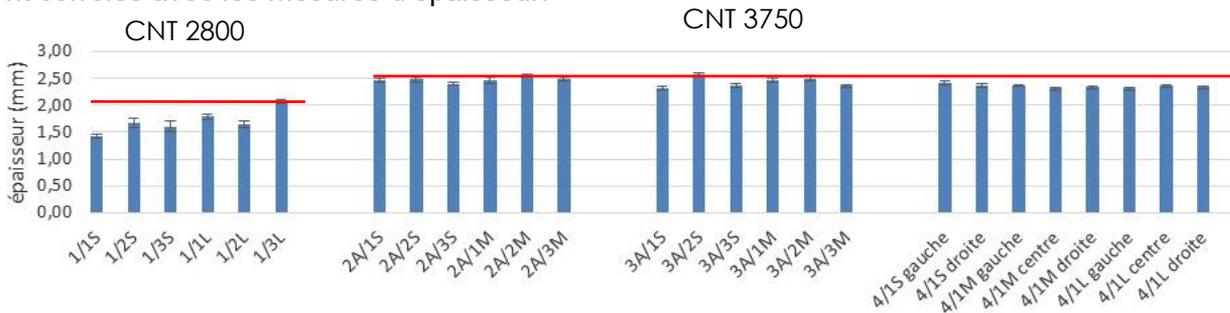
Les résultats, résumés sur la Figure 4, révèlent des pertes d'épaisseur plutôt limitées (moins de 0,2 mm (8 %) de perte) dans le cas du CNT 3750 et des pertes plus significatives pour le CNT 2800 (de 0,3 à 0,6 mm (15 à 30 %) de perte) excepté pour le prélèvement 1/3L qui semble ne pas avoir subi de perte. Aucune tendance liée à l'exposition et au marnage n'apparaît clairement pour le CNT 3750. En revanche, pour le CNT 2800 (zone 1), les échantillons localisés en haut de l'ouvrage apparaissent plus touchés par la perte de matière. Ces constats rejoignent ceux du paragraphe précédent. Cette perte de matière peut provenir d'une fragilisation de la surface par perte de plastifiants et oxydation (s'accompagnant de coupures de chaînes) additionnée d'un phénomène de farinage et de décapage de la surface par le vent et l'eau.

Figure 4. Épaisseur mesurée sur chaque prélèvement

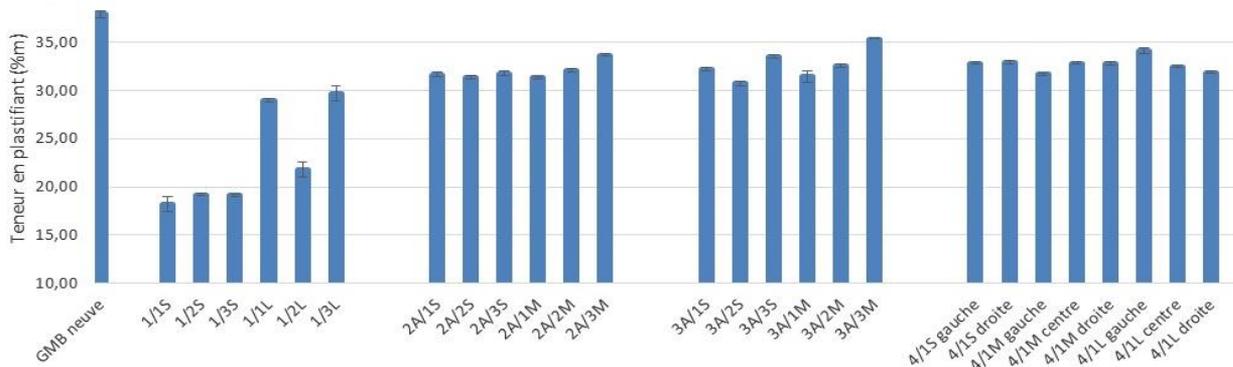
Pour la zone 1, les échantillons 1/1L et 1/3L se distinguent avec des taux de plastifiants proches de 30 %, alors que les autres échantillons présentent des taux autour de 20 %. Bien que l'azimut soit équivalent sur toute la zone 1 (autour de $160\text{-}170^\circ$, donc fortement exposé), les échantillons 1/1L et 1/3L reçoivent moins de rayonnement UV car masqués par le versant rive gauche du barrage (1/1L) ou la pile de l'évacuateur (1/3L), ce qui peut être une explication à cette observation. L'échantillon 1/2L en partie inférieure a passé plus de temps en immersion que les échantillons 1/1S, 1/2S et 1/3S, ce qui pourrait être la cause d'un taux de plastifiants plus élevé : 22 % contre 18 – 19 %. En conclusion, les parties non masquées de la zone 1 pourraient avoir subi une perte de plastifiant de l'ordre de 15 % en masse (soit une diminution de moitié par rapport au taux initial supposé).

Figure 6. Taux de plastifiant mesuré sur chaque prélèvement par extracteur HPHT

La confrontation de ces résultats à ceux des observations à la loupe binoculaire est cohérente : les quatre échantillons ayant le taux de plastifiants de plus faible (1/1S, 1/2S, 1/1L, 1/2L) sont tous dans la classe 4.

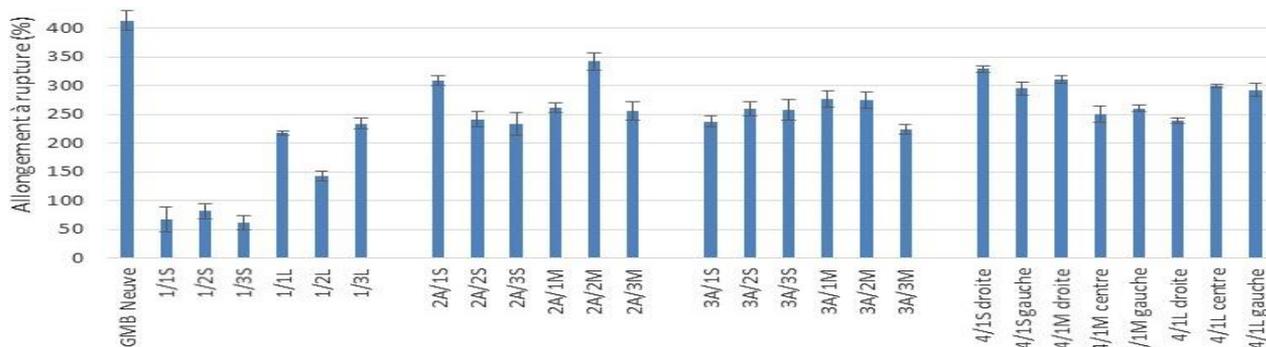
Pour les zones 2, 3 et 4, la baisse de l'allongement à la rupture serait de faible ($\epsilon_r \approx 350\%$) à modérée ($\epsilon_r \approx 225\%$). Concernant les échantillons de la zone 1, le manque d'information sur les propriétés mécaniques initiales rend délicate l'interprétation. Toutefois, en se basant sur les considérations du CST des câbles, précisant que le critère de fin de vie correspond à une valeur d'allongement à rupture de 50%, il apparaît que la géomembrane de la zone 1 localisée en tête de barrage présente des propriétés mécaniques très faibles. En pied de barrage, la géomembrane semble être moins affectée par les baisses de propriétés mécaniques ($150\% \leq \epsilon_r \leq 250\%$), encore une fois probablement parce que l'exposition solaire est plus faible (masque de la rive et de la pile de l'évacuateur), et une plus grande durée d'immersion.

Figure 7. Allongement à la rupture des différents prélèvements et du CNT 3750 neuf

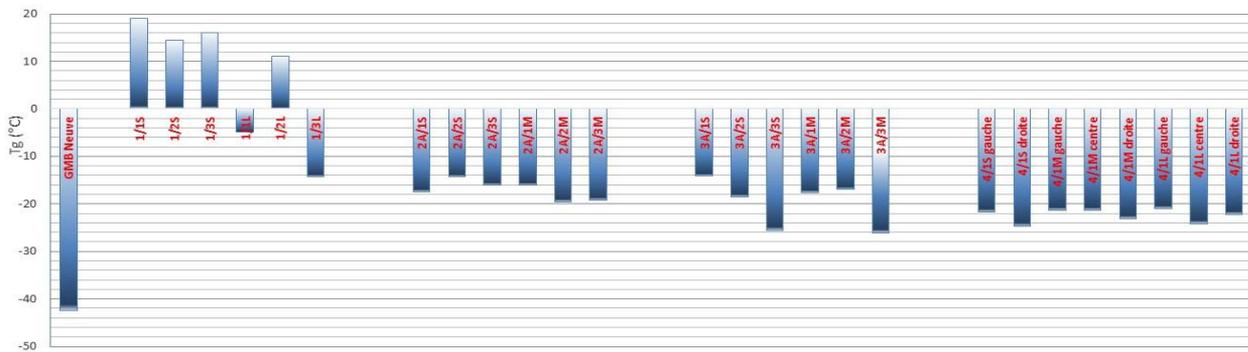
Figure 9. Températures de transition vitreuse T_g pour la géomembrane du Chambon déposée en 2013

La température de transition vitreuse est nettement remontée sur l'ensemble de la géomembrane du Chambon déposée en 2013, si l'on considère comme référence l'échantillon neuf de CNT 3750 de 2015 où T_g est estimée à -42°C . En considérant une température minimale possible au Chambon de -15°C : la quasi-totalité du CNT 3750 conserve un état flexible sur les zones 2, 3 et 4, et le CNT 2800 de la zone 1 passe à l'état vitreux. Cet état ne veut pas dire que la géomembrane va systématiquement rompre, mais que la rupture sera plus rapidement atteinte avec une sollicitation mécanique (par exemple un marnage, poussée ou poids de la glace...).

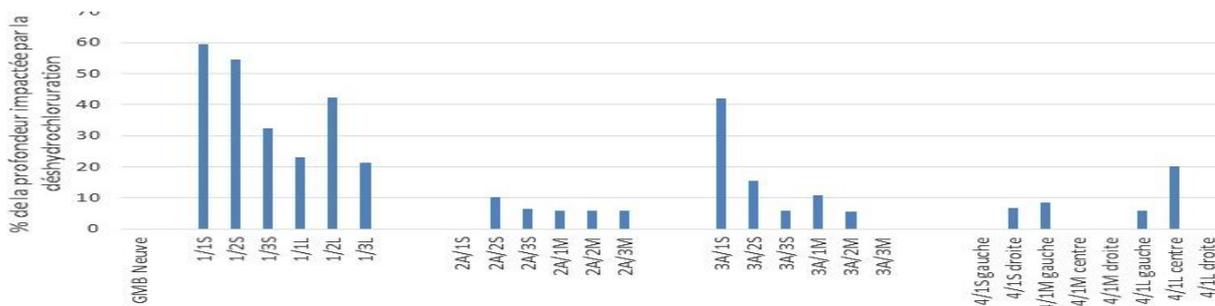
- la quasi-totalité des échantillons analysés présentent des traces de déshydrochloruration en surface. Ce phénomène est observé plus en profondeur sur les échantillons de la zone 1. Cela

peut s'expliquer par une épaisseur initiale plus faible (2 mm contre 2,5 mm pour les autres zones) et une exposition plus forte et plus longue ;

Figure 11. Synthèse de la profondeur impactée par la déshydrochloruration sur les échantillons prélevés

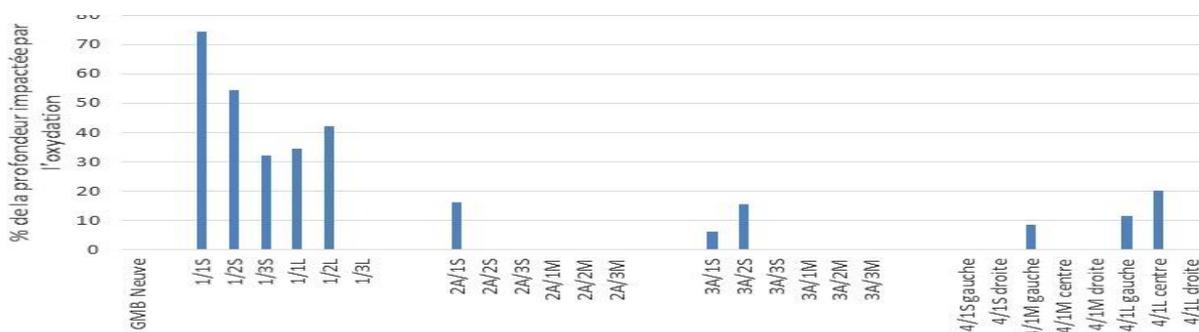
- le phénomène d'oxydation semble affecter principalement la zone 1.

Figure 12. Synthèse de la profondeur impactée par l'oxydation sur les échantillons prélevés

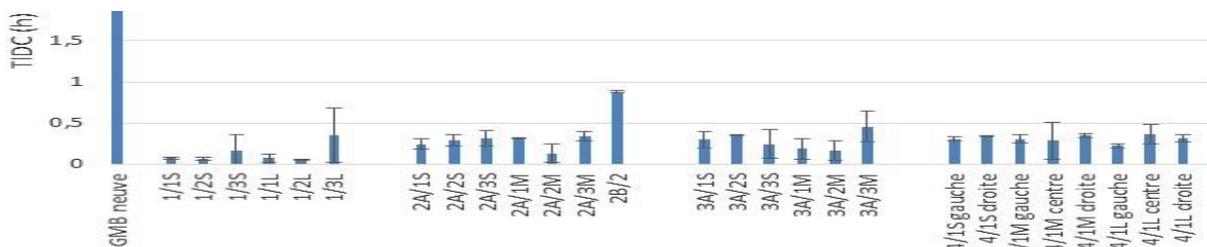
On observe sur la Figure 13 une différence importante entre la teneur du CNT 3750 neuf et des échantillons de CNT 3750 des zones 2, 3, 4 ainsi que de ceux de CNT 2800 de la zone 1. Il semblerait que ces agents aient été largement consommés pour les zones 2, 3 et 4, voire même totalement pour la zone 1 (excepté encore pour la zone 1/3L qui est moins exposée).

Cette consommation avancée pour tous les échantillons expliquerait pourquoi le phénomène de dégradation par déshydrochloruration est observé sur la quasi-totalité des géomembrane côté externe.

Figure 13. Valeurs des temps d'induction à l'oxydation obtenues pour les différents échantillons

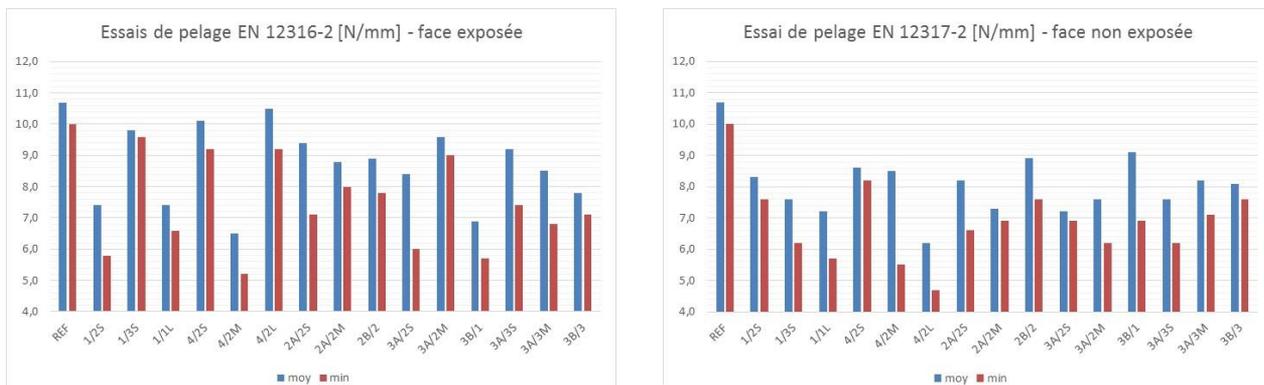
Figure 14. Résultats des essais de pelage EN 12316-2 [N/mm]

- pratiquement toutes les soudures respectent le critère de l'ASQUAL : toutes les soudures ont une résistance moyenne sur cinq essais supérieure à 6 N/mm, et aucune valeur n'est en dessous de 5 N/mm (sauf un échantillon 4/2L qui était légèrement en dessous de la limite : 4,7 N/mm). En atelier et avec des soudeurs expérimentés, on peut conclure que les géocomposites du Chambon avec du CNT 2800 ou CNT 3750 sont réparables après une vingtaine d'année de service. Néanmoins, sur site avec des accès difficiles et sur des géométries parfois complexes, il est probable que de tels résultats sont plus difficiles à obtenir. Il est à souligner que l'expérience du soudeur est primordiale pour réaliser ces réparations, où une part importante du succès tient au ressenti et au toucher de l'opérateur. Le ponçage prononcé réalisé sur la face exposée à la disqueuse est très délicat et conduit à enlever une grande partie de l'épaisseur initiale de la géomembrane ;

- par rapport à la soudure de référence géomembrane C 3250 neuve sur C 3250 neuve, la baisse de résistance est de 2 à 53 % pour les zones 2, 3 et 4 ;
- aucune tendance nette ne se dégage entre les résistances au pelage des soudures sur la face exposée et sur la face non exposée.

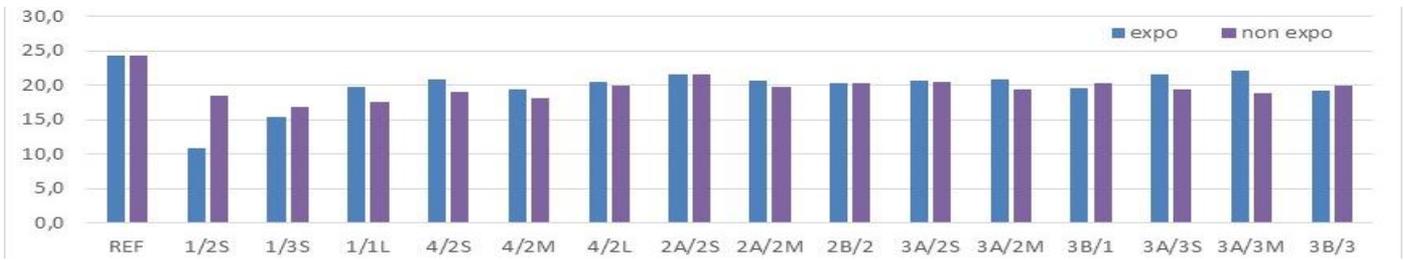
Figure 15. Résultats des essais de cisaillement EN 12317-2 [N/mm]

- par rapport à la soudure de référence géomembrane C 3250 neuve sur C 3250 neuve, la baisse de résistance est de 9 à 32 % pour les zones 2, 3 et 4 ;
- pour l'échantillon 1/2S très dégradé, la résistance au cisaillement de la face non exposée est nettement meilleure que pour la face exposée.
