UN CANAL ÉTANCHE PAR GÉOMEMBRANE PVC : LE CANAL DE TEKAPO EN NOUVELLE-ZÉLANDE

A CANAL WATERPROOFED WITH A PVC GEOMEMBRANE : TEKAPO CANAL IN NEW ZEALAND

Alberto SCUERO¹, Gabriella VASCHETTI¹, John COWLAND², John Jeremy ELDRIDGE³, Jean-Pierre GIROUD⁴

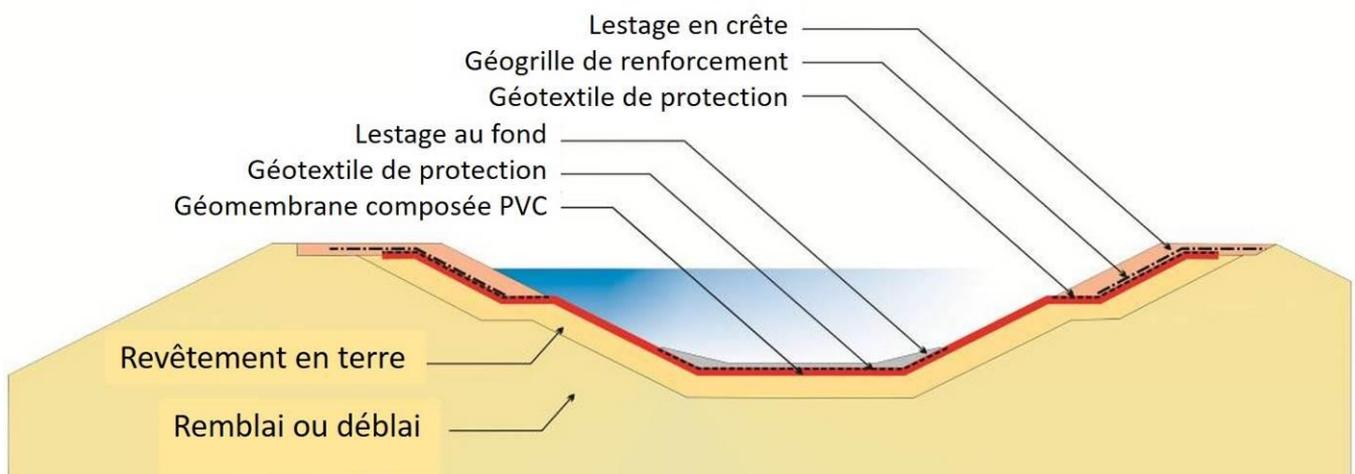
Figure 1. Coupe de la solution choisie.

Les composants du système d'étanchéité (Figure 1), à partir du revêtement existant en terre compactée, sont :

- le revêtement étanche, SIBELON® CNT 3750, une géomembrane composée constituée d'une géomembrane PVC de 2,5 mm d'épaisseur, plastifiée avec des plastifiants ramifiés de haut poids

moléculaire et thermo-associée à un géotextile polyester non-tissé aiguilleté à fibres discontinues de 500 g / m² de masse surfacique ;

- un géotextile polyester non-tissé aiguilleté à fibres discontinues pour protéger la géomembrane d'étanchéité des dommages lors de la mise en place du lestage en graviers. Ce géotextile a une masse surfacique de 2000 g / m² sur le fond du canal et de 1000 g / m² en partie supérieure des talus ;

- une géogrille pour assurer la stabilité du lestage en partie supérieure des talus. En effet, des essais de frottement ont indiqué que l'interface géomembrane / géotextile constituait l'interface critique au glissement, et l'analyse de stabilité a indiqué la nécessité d'un renforcement avec une géogrille d'une résistance en traction de 35 kN / m mise en place sur une couche de gravier de granulométrie appropriée pour assurer son imbrication avec la géogrille ;

- une couche de graviers de délavage glaciaire, d'origine locale, de 300 mm d'épaisseur, pour former le lestage sur le fond et en partie supérieure des talus. La couche de lestage sur le fond est étendue latéralement de manière à former un contrefort au pied de chacun des deux talus.

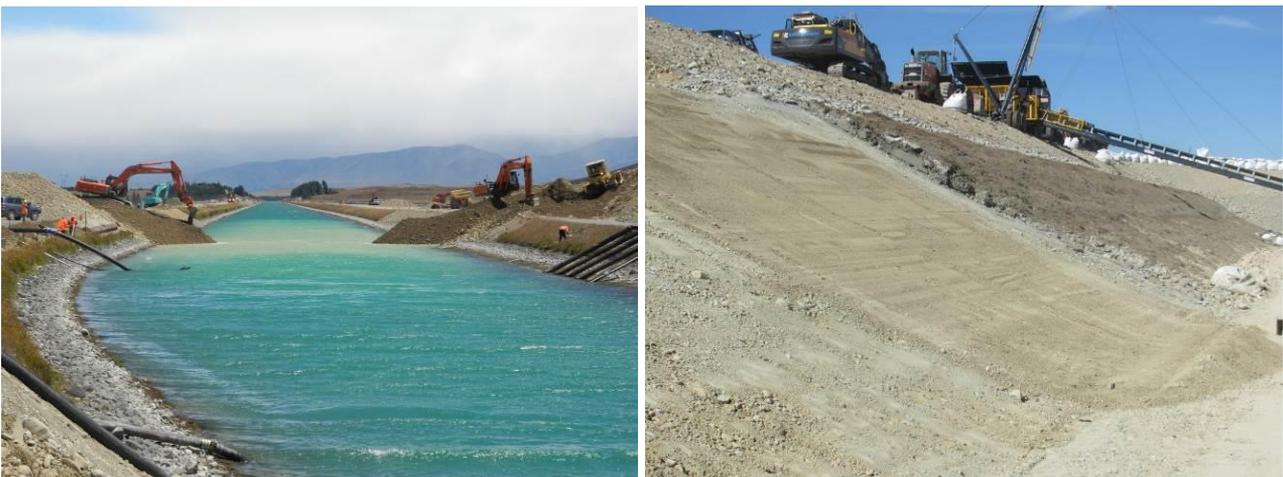
Des batardeaux ont été construits aux extrémités de chacun des tronçons à étancher. Ces batardeaux ont été construits en deux phases. La Phase 1 (Figure 2 à gauche) comprenait la mise en place de graviers jusqu'à 0,5 m au-dessus du niveau de l'eau avec une largeur de crête de 4 m, suivie

La préparation de la surface a compris les opérations suivantes : enlèvement de la couche de protection contre le gel des parties supérieures des talus ; élimination des algues, des débris et des matériaux humides, mous ou instables ; profilage de la surface du revêtement existant pour éliminer les irrégularités inacceptables et son inspection pour détecter éventuels défauts, suivie par deux passes d'un rouleau à tambour lisse de 3,5 t pour identifier les zones molles ou compressibles. Le traitement de surface a été effectué en fonction des résultats des passes du rouleau. En général, la surface a été préparée par la mise en place d'une couche de 50 mm d'épaisseur nominale de graviers de délavage glaciaire de 20 mm (couche au milieu de la Figure 2 à droite). La couche de protection contre le gel a été stockée pour être éventuellement réutilisée.

Figure 2. Construction du batardeau (Phase 1), et préparation de surface : procédant du premier plan à l'arrière-plan, la surface profilée, le traitement de surface, et la surface du canal après assèchement.

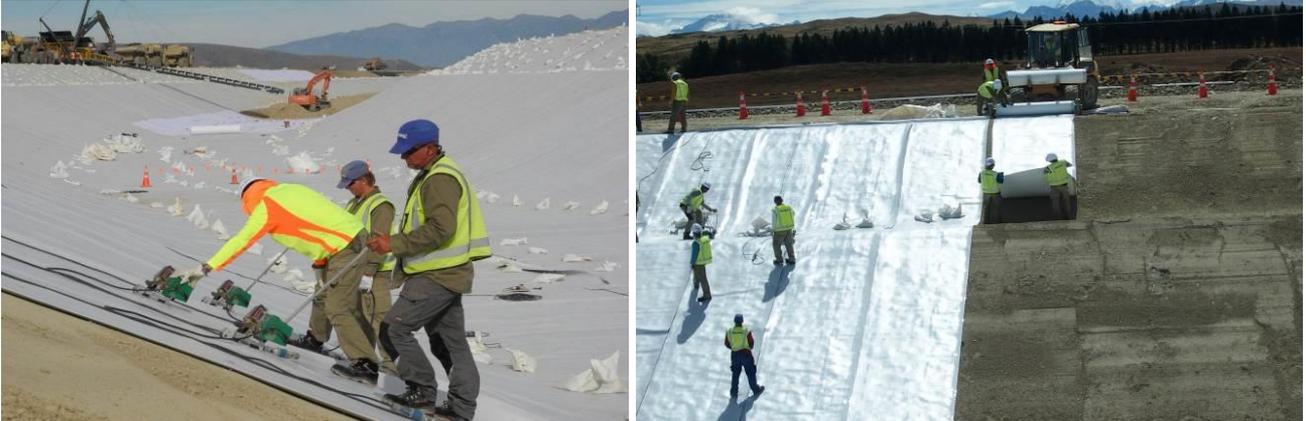
Les lés de géomembrane composée, d'une largeur de 2,05 m, ont été déroulés à partir de la crête. Les lés adjacents ont été thermo-soudés. Les procédures d'inspection, d'essai et d'acceptation de l'installation de la géomembrane composée et de toutes les soudures ont été celles imposées par le manuel de gestion de la qualité. Ces procédures ont permis de vérifier la continuité et l'intégrité de chaque lé, les chevauchements entre lés, le processus de soudure, et la continuité et l'étanchéité des soudures. Le manuel fournissait également des procédures pour la réparation de tout défaut constaté.

Figure 3. Déroulage des lés de géomembrane composée, et soudure des lés adjacents. En arrière-plan, mise en place du lestage sur la géomembrane composée.

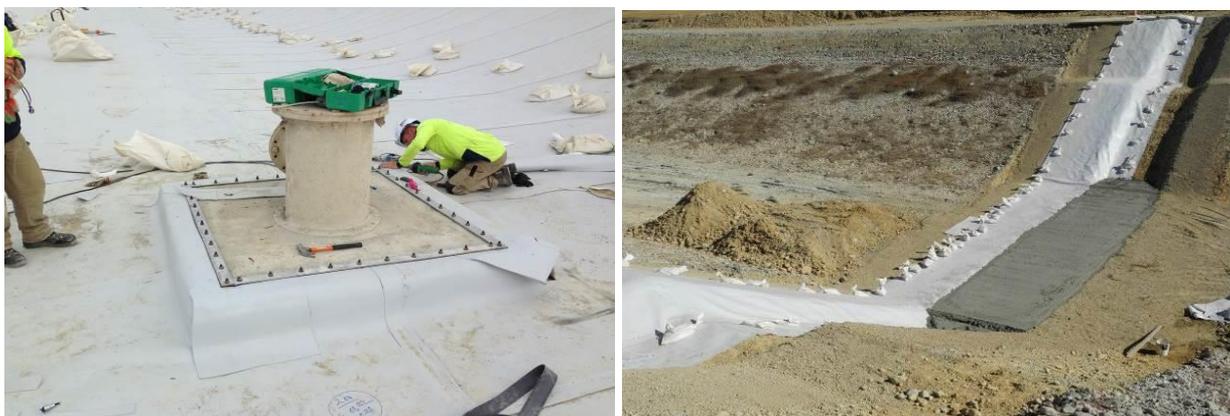
Aux extrémités de chaque tronçon étanché, et aux raccordements avec toutes les structures (ponts, prises d'eau, etc.) interceptant la géomembrane composée, un ancrage étanche a été installé pour éviter le contournement du système d'étanchéité par l'eau du canal. Les ancrages transversaux aux extrémités des tronçons réhabilités sont des tranchées excavées dans le revêtement existant et remblayées avec du béton plastique (Fig. 4 à gauche). Les ancrages sur les structures rigides sont du type mécanique, avec profilés plats en acier inoxydable comprimant la géomembrane sur le béton (Figure 4 à droite), après que le géotextile faisant partie de la géomembrane composée ait été enlevé dans la zone ancrée pour assurer l'étanchéité du raccordement. Le manuel de gestion de la qualité comprenait les procédures de vérification du système d'étanchéité aux extrémités de chaque tronçon, et de vérification des raccordements étanches aux structures en béton.

Figure 4. À gauche, ancrage transversal en tranchée. À droite, détail d'ancrage sur structure en béton. Ce type d'ancrage est à même de résister à l'eau en pression.

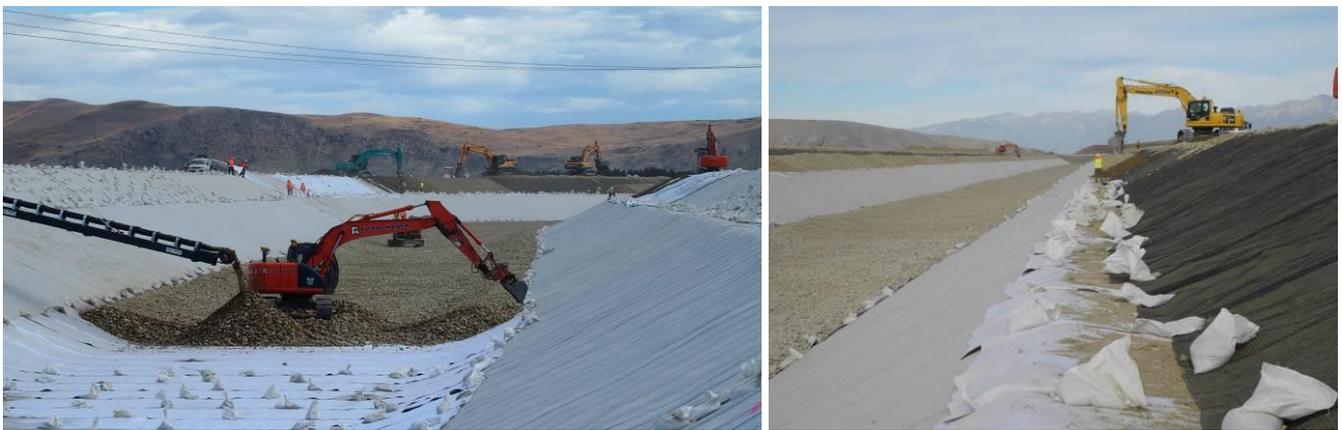
les contreforts au pied des talus. Les graviers ont été placés au moyen d'un système de convoyage spécialement conçu (Fig. 5 à gauche) sur le géotextile de protection de 2000 g / m² placé au-dessus de la géomembrane composée. En partie supérieure des talus, une couche de 100 mm d'épaisseur de gravier fin (20 mm de diamètre maximum) a été mise en œuvre sur le géotextile de protection, ce gravier constituant une couche d'imbrication en s'encastant dans les ouvertures de la géogrille située au-dessus. La couche de lestage en graviers a été mise en œuvre sur la géogrille avec une pelle mécanique (Fig. 5 à droite).

Figure 5. Mise en place de la couche de lestage au-dessus du géotextile de protection sur le fond, et sur la partie supérieure des talus : au premier plan la géogrille placée sur du gravier fin et le géotextile de protection, à l'arrière-plan les graviers sont mis en place au-dessus de la géogrille.

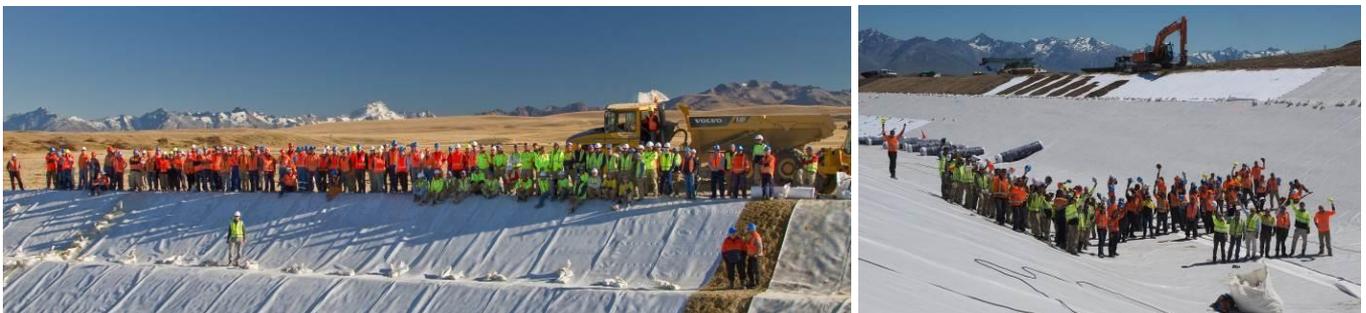
Figure 6. Les équipes lors de campagnes de 2013 (à gauche) et 2014 (à droite), toutes deux terminées deux semaines à l'avance.

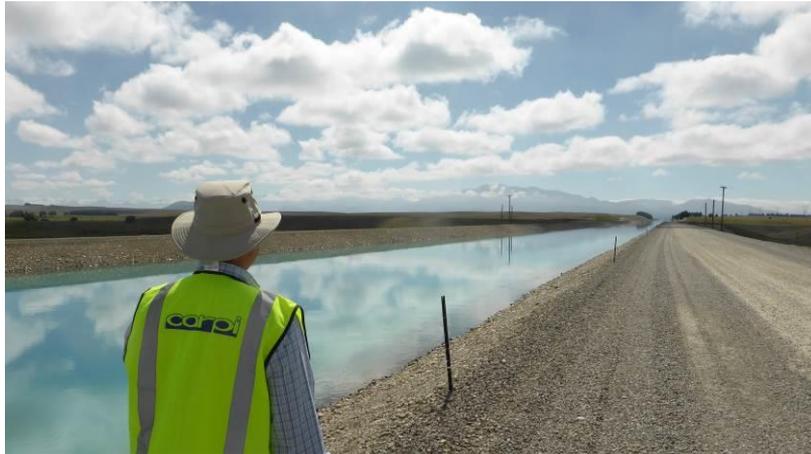
En ce qui concerne la performance du système d'étanchéité dans son ensemble, il n'y a pas eu de comportement inattendu depuis la remise en service du canal en 2014 et, sur la base des performances de la même géomembrane composée dans des applications similaires, une bonne performance à long terme est à prévoir pour la réhabilitation du Canal de Tekapo.

Figure 7. Le canal de Tekapo de nouveau en opération.
