RETOUR D'EXPÉRIENCE SUR LES TRAVAUX DE REPRISE DE L'ÉTANCHÉITE D'UN STOCKAGE DE RÉSIDUS MINIER À SALSIGNE (11)

FEEDBACK ON THE RE-SEALING OF A MINE WASTE STORAGE FACILITY IN SALSIGNE (11)

Laurence Arathoon¹, Marie Forestier-Coste²

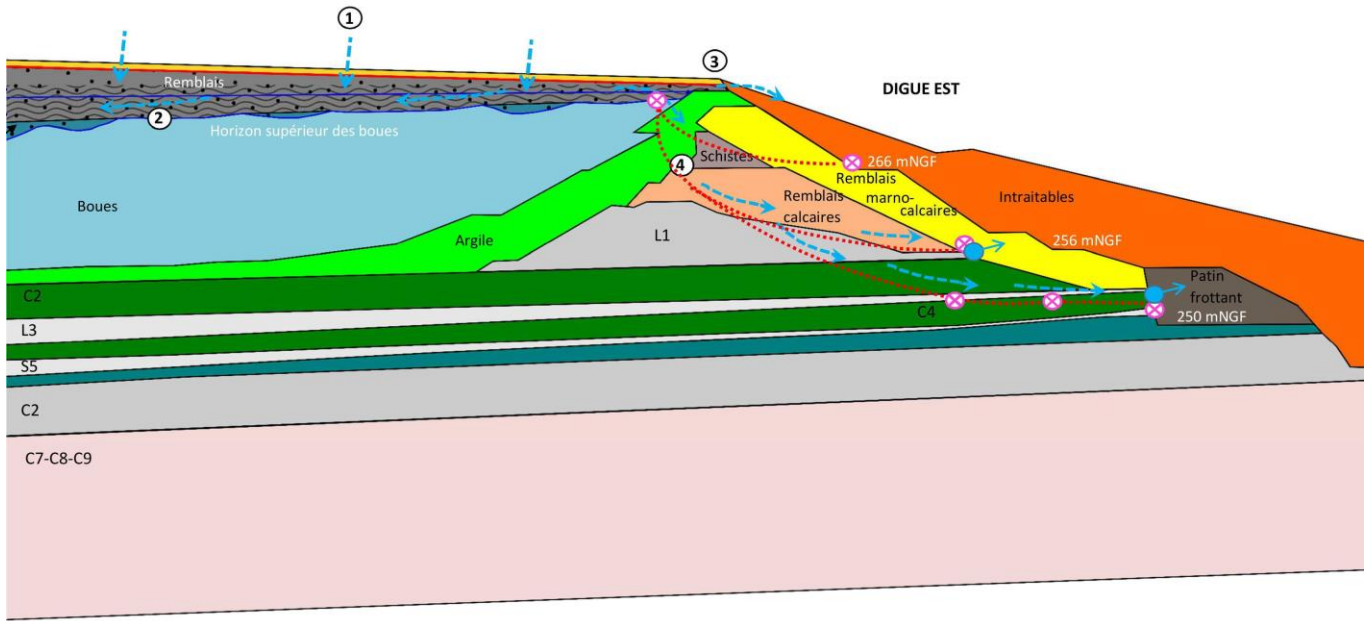
⊗ : Instabilités constatées sur le terrain (fissures) ou en sondage (inclinomètres)

➡ : Résurgences d'eau observées lors des phases de rehausse de la digue.

⋯ : Zones de ruptures de la digue interprétées.

- ① : Infiltration des eaux de surface à travers la GSB non étanche.
- ② : Ecoulement de la nappe perchée des remblais vers les points bas du mur des remblais, situés au centre du bassin. Battement du niveau de la nappe générant un niveau oxydé dans les remblais. Induration, lessivage des métaux et contamination des eaux.
- ③ : Débordement possible des eaux de surface à travers les remblais au-dessus des digues d'argile si la cote de la nappe atteint la cote du haut des digues
- ④ : Lorsque la nappe perchée (remblais et/ou horizon supérieur des boues) atteint le niveau des zones de rupture historiques, fuite des eaux contaminées le long des glissements

Figure 1. Coupe de la digue Est – Localisation schématique de la rupture d'étanchéité et de la surface de glissement

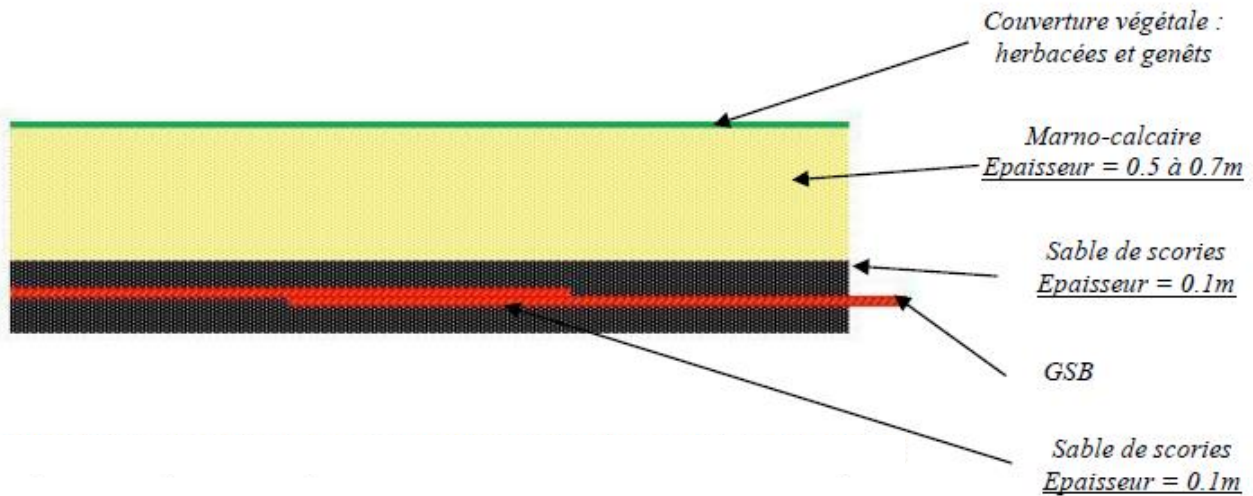
La caractérisation de l'état de l'ancienne structure d'étanchéité (Fig. 3), constituée d'un GSB et recouvrant le sommet du stockage de Montredon, a été menée au travers de 13 tranchées et d'essais en laboratoire.

Figure 3. Structure de l'ancien complexe d'étanchéité

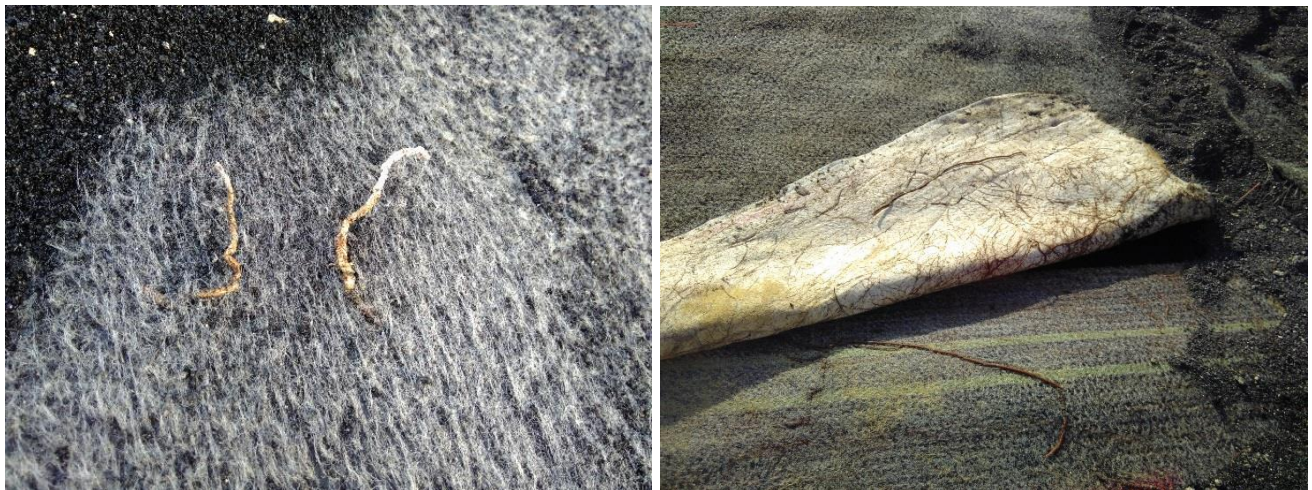
Les observations visuelles ont mis en évidence des anomalies variées : l'absence de bentonite en jointure des lès de GSB, la présence de racines perforant le GSB, ainsi que le développement d'un système racinaire entre les deux couches de GSB à la superposition des lès (Fig. 4)

Figure 4. Racine perforant le GSB (gauche) et développement d'un réseau racinaire sur le GSB (droite)

Il a également été constaté que l'ancrage du GSB dans la digue d'argile n'était pas assuré, et que le géosynthétique ne recouvrait pas tous les matériaux contaminés.

À noter que la perméabilité initiale du GSB mis en œuvre était de 1.10^{-10} m.s⁻¹. Il a été observé une dégradation importante des performances d'étanchéification et chimiques du GSB. La perméabilité des échantillons après réactivation au carbonate de sodium diminue. Ce résultat tend à montrer que la nature marno-calcaire de la couverture en place au-dessus du GSB n'est pas compatible avec la nature chimique du géosynthétique, ayant pu entraîner des échanges ioniques entre le calcium de la couverture et le sodium du GSB, engendrant une augmentation de la perméabilité du GSB.

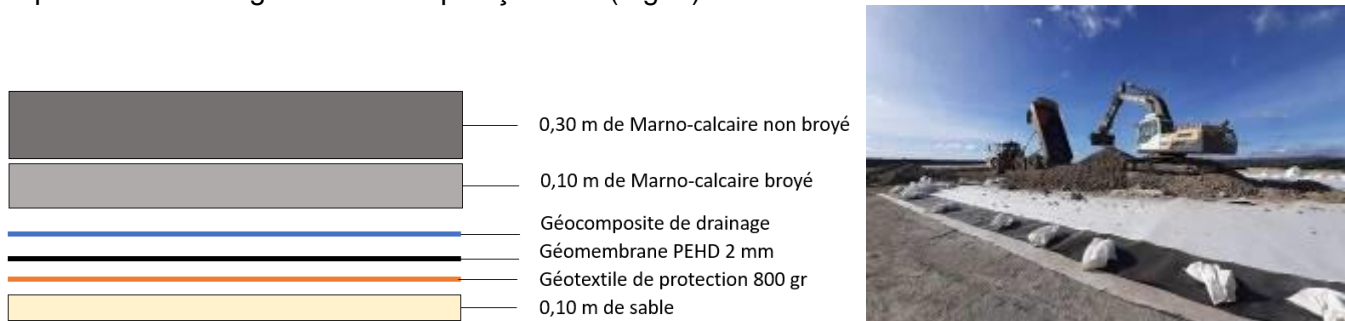
Figure 5. Coupe verticale et vue de la nouvelle structure d'étanchéité

Les couches du nouveau complexe d'étanchéité se composent, du haut vers le bas, d'un géosynthétique à âme drainante associé à un anti-contaminant, d'une géomembrane PEHD de 2 mm d'épaisseur et d'un géotextile anti-poinçonnant (Fig. 5).

Le géocomposite de drainage, de Green Eco layer, a été dimensionné pour une pluie décennale sur 24 h avec une longueur d'écoulement dans le plan de 105 m. Le débit obtenu sur le long terme est de $8,9.10^{-5}$ m³/s et le coefficient de sécurité est de 1,30.

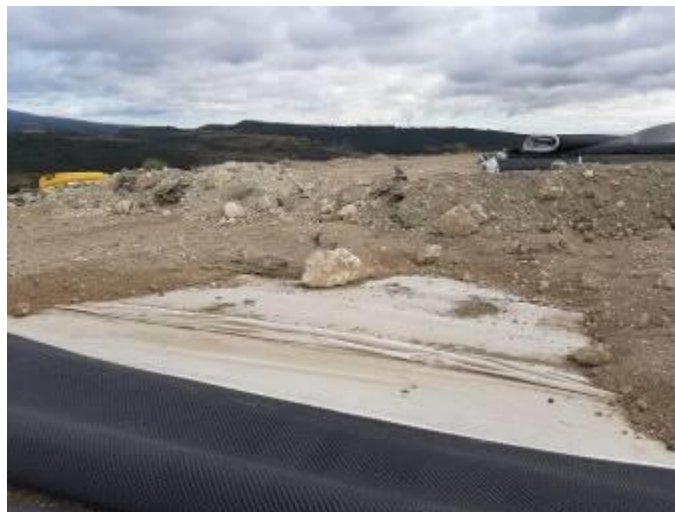
- **les raccords et lés laissés en attente** : Comme vu précédemment, le chantier a été réalisé à l'avancement entre l'étancheur et le terrassier permettant par ailleurs de placer des lestages sur les géosynthétiques en place afin de résister aux conditions climatiques (vent). D'un point de vue de l'étanchéité, des lés sont donc laissés en attente, permettant un avancement global du chantier. La difficulté majeure a été la bonne préservation de ces débords permettant le raccordement de l'étanchéité avec celle de la phase suivante. La figure 6 montre une des problématiques rencontrées : les terrassements des matériaux de recouvrement avaient tendance à aller trop loin sur le débord laissé en attente.

Figure 6. Matériaux de recouvrement sur le débord laissé en attente pour le raccordement

Cette expérience permet d'acter que la réalisation d'une planche d'essai a également pour intérêt de mettre en avant les points de vigilance qui seront nécessairement rencontrés lors de la réalisation "en grand" des travaux.

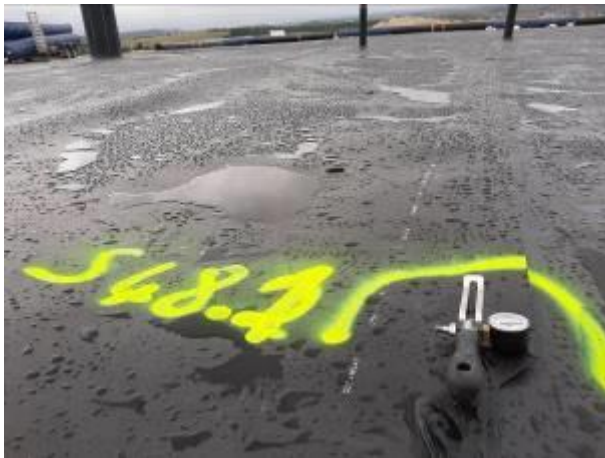
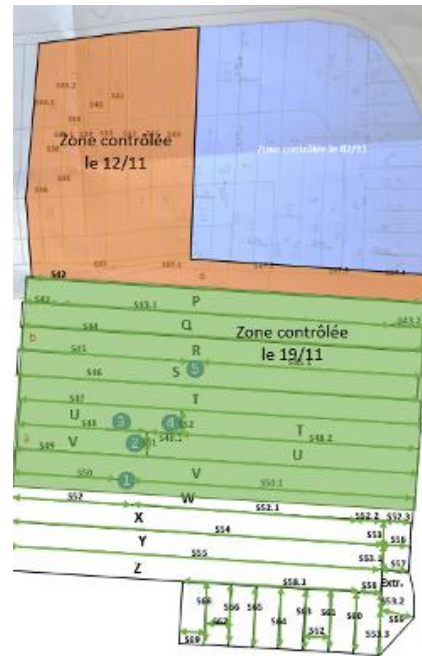
Un des aspects importants du contrôle extérieur (surtout dans le cas où l'ouvrage est grand), est de bien organiser la numérotation des soudures et pièces en coopération avec l'entreprise d'étanchéité afin de pouvoir assurer un suivi de qualité. La figure 7 présente un état d'avancement du contrôle avec les différentes appellations reprises qui sont cohérentes avec celles de l'entreprise et ce qui est effectivement marqué visuellement sur site.

Figure 7. Exemple d'un calepinage de contrôle réalisé et correspondance physique sur site

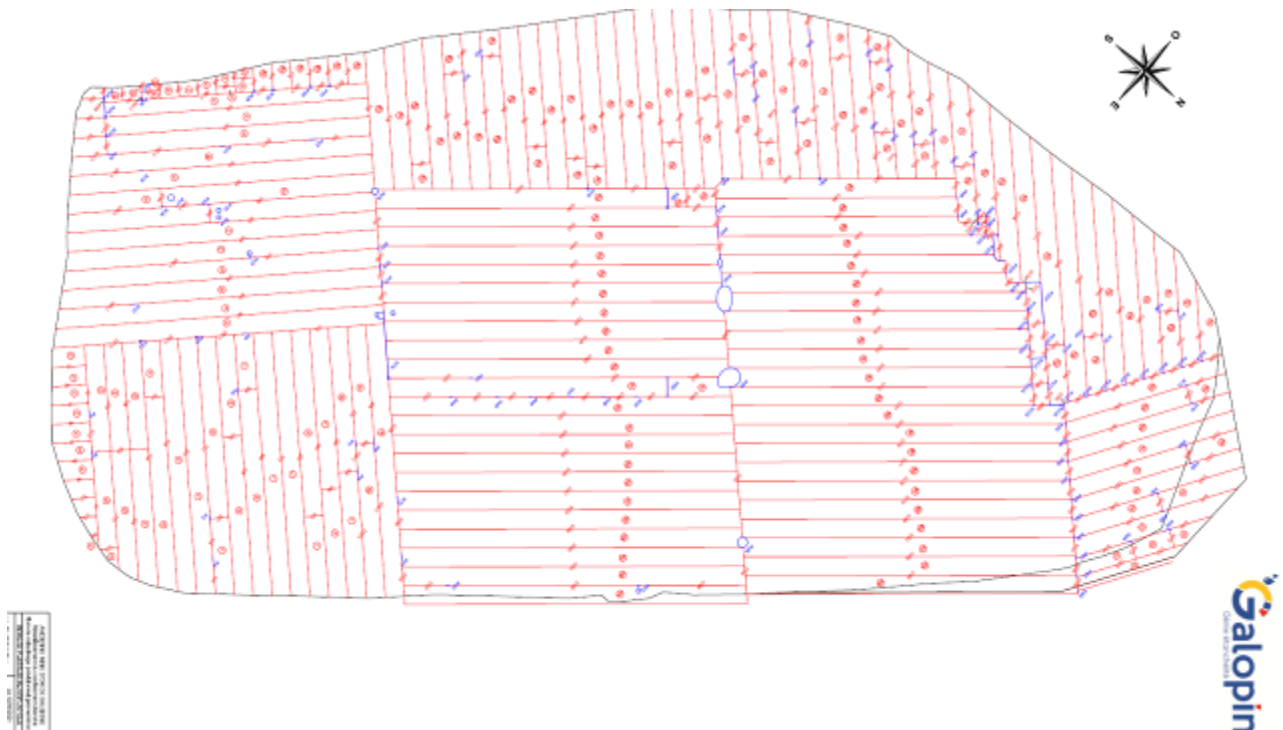
Pour chaque PV, une conclusion est émise concernant la validation ou non de la conformité de la partie posée et la liste des reprises à réaliser le cas échéant. La figure 8 est le plan de recollement de la géomembrane PEHD posée sur toute la couverture de Montredon. Sont notés sur ce plan la position et les numéros des lés, la position et les numéros des patches, points triples, etc. Toutes ces dénominations sont cohérentes avec la numérotation des PV de contrôle extérieur.

Figure 8. Plan de recollement de géomembrane de l'entreprise d'étanchéité

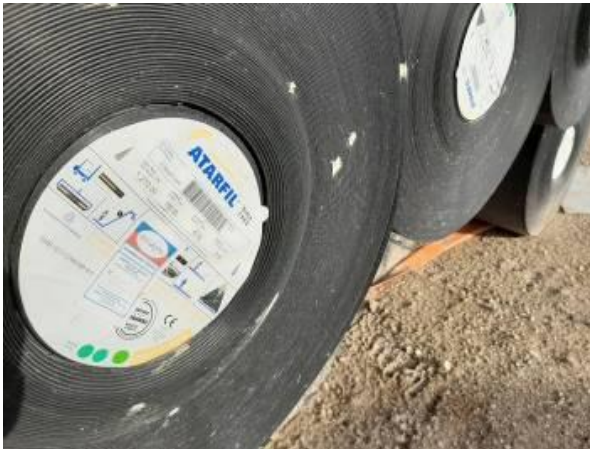
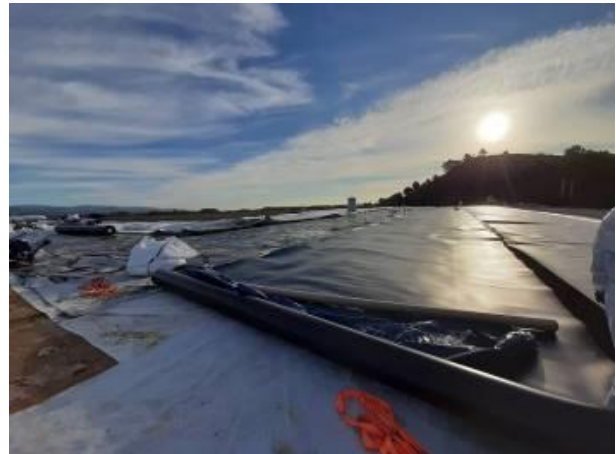
Au global, ce ne sont pas moins de 280 soudures double canal qui ont été réalisées et contrôlées. Les photos de la figure 9 permettent d'illustrer le chantier réalisé.

Figure 9. Prises de vues du chantier pendant la pose du complexe d'étanchéité

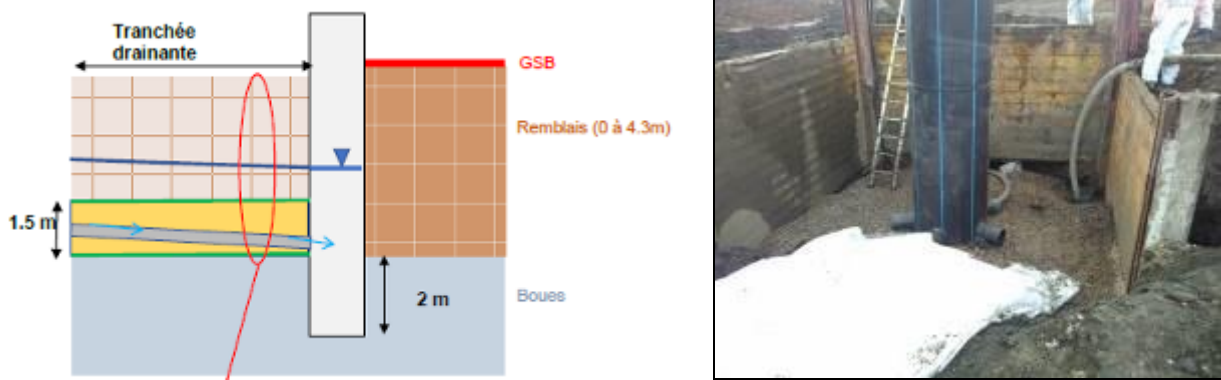
Lors des investigations, des piézomètres ont été mis en place sur le sommet du dépôt. A partir de l'analyse des mesures de niveaux piézométriques, il ressort que la nappe perchée peut être décomposée en 4 secteurs à traiter suivant le degré de saturation des remblais. Pour cette raison, un réseau de 4 puits de pompage a été mis en place au droit des remblais contaminés jusqu'au toit des boues de traitement. Ces puits sont étanchés par du PEHD et soudés à la nouvelle géomembrane de la couche de couverture. Un réseau de 3 tranchées drainantes par puits a été installé afin de d'optimiser le captage de la nappe perchée. Ces tranchées drainantes présentes une profondeur comprise entre 3 m et 5 m de profondeur et une largeur de 1 m. La position des tranchées drainantes est ajustée à la cote de la base des remblais et la pente de chaque tranchée est d'au moins 1 %. La longueur de chaque tranchée est limitée à 30 m. Les drains à la base des tranchées sont composés d'un tube PEHD crépiné sur toute la longueur, de diamètre 200 mm, se raccordant au puits collecteur par un exutoire en PEHD (Fig. 10). Le tube crépiné est recouvert par un massif drainant graveleux enveloppé d'un géotextile anticontaminant.

Figure 10. Coupe de principe du puits (gauche) et de la tranchée drainante (droite)

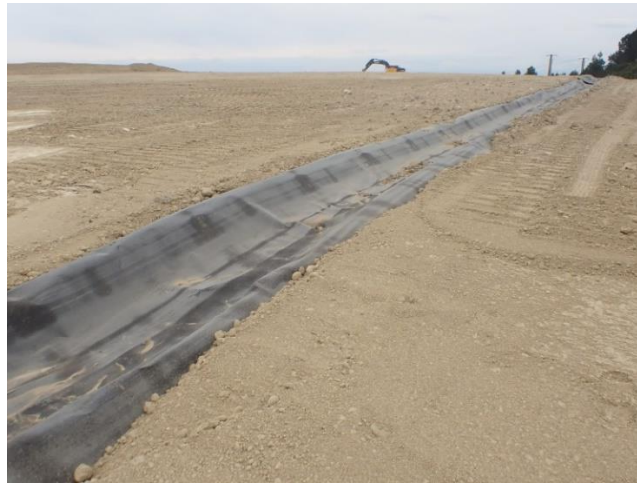
Les fossés et les descentes d'eaux sont réalisés suivant les coupes des ouvrages définies lors des études de dimensionnement. Plusieurs types de descentes d'eaux ont été mis en œuvre : descentes d'eaux étanchées par membranes au nombre de 8 réparties sur les flancs Ouest et Est du stockage, descentes d'eaux en éléments préfabriqués, descentes d'eaux en enrochements bétonnés. Pour les descentes d'eau nécessitant la mise en place d'une étanchéité (geomembrane bitumineuse), le terrassement est réalisé du bas vers le haut jusqu'à atteindre la cote correspondant aux tranchées d'ancrage de la future étanchéité (Fig. 11).

Figure 11. Fossé de surface étanché avec une géomembrane bitumineuse
