40 ans après, la première
double étanchéité par géomembrane
est toujours en service

**Usine chimique
Perstorp (Pont de Claix)**

Visite en 2011 (J.P.Giroud ,J.P.Gourc, A.Rollin)

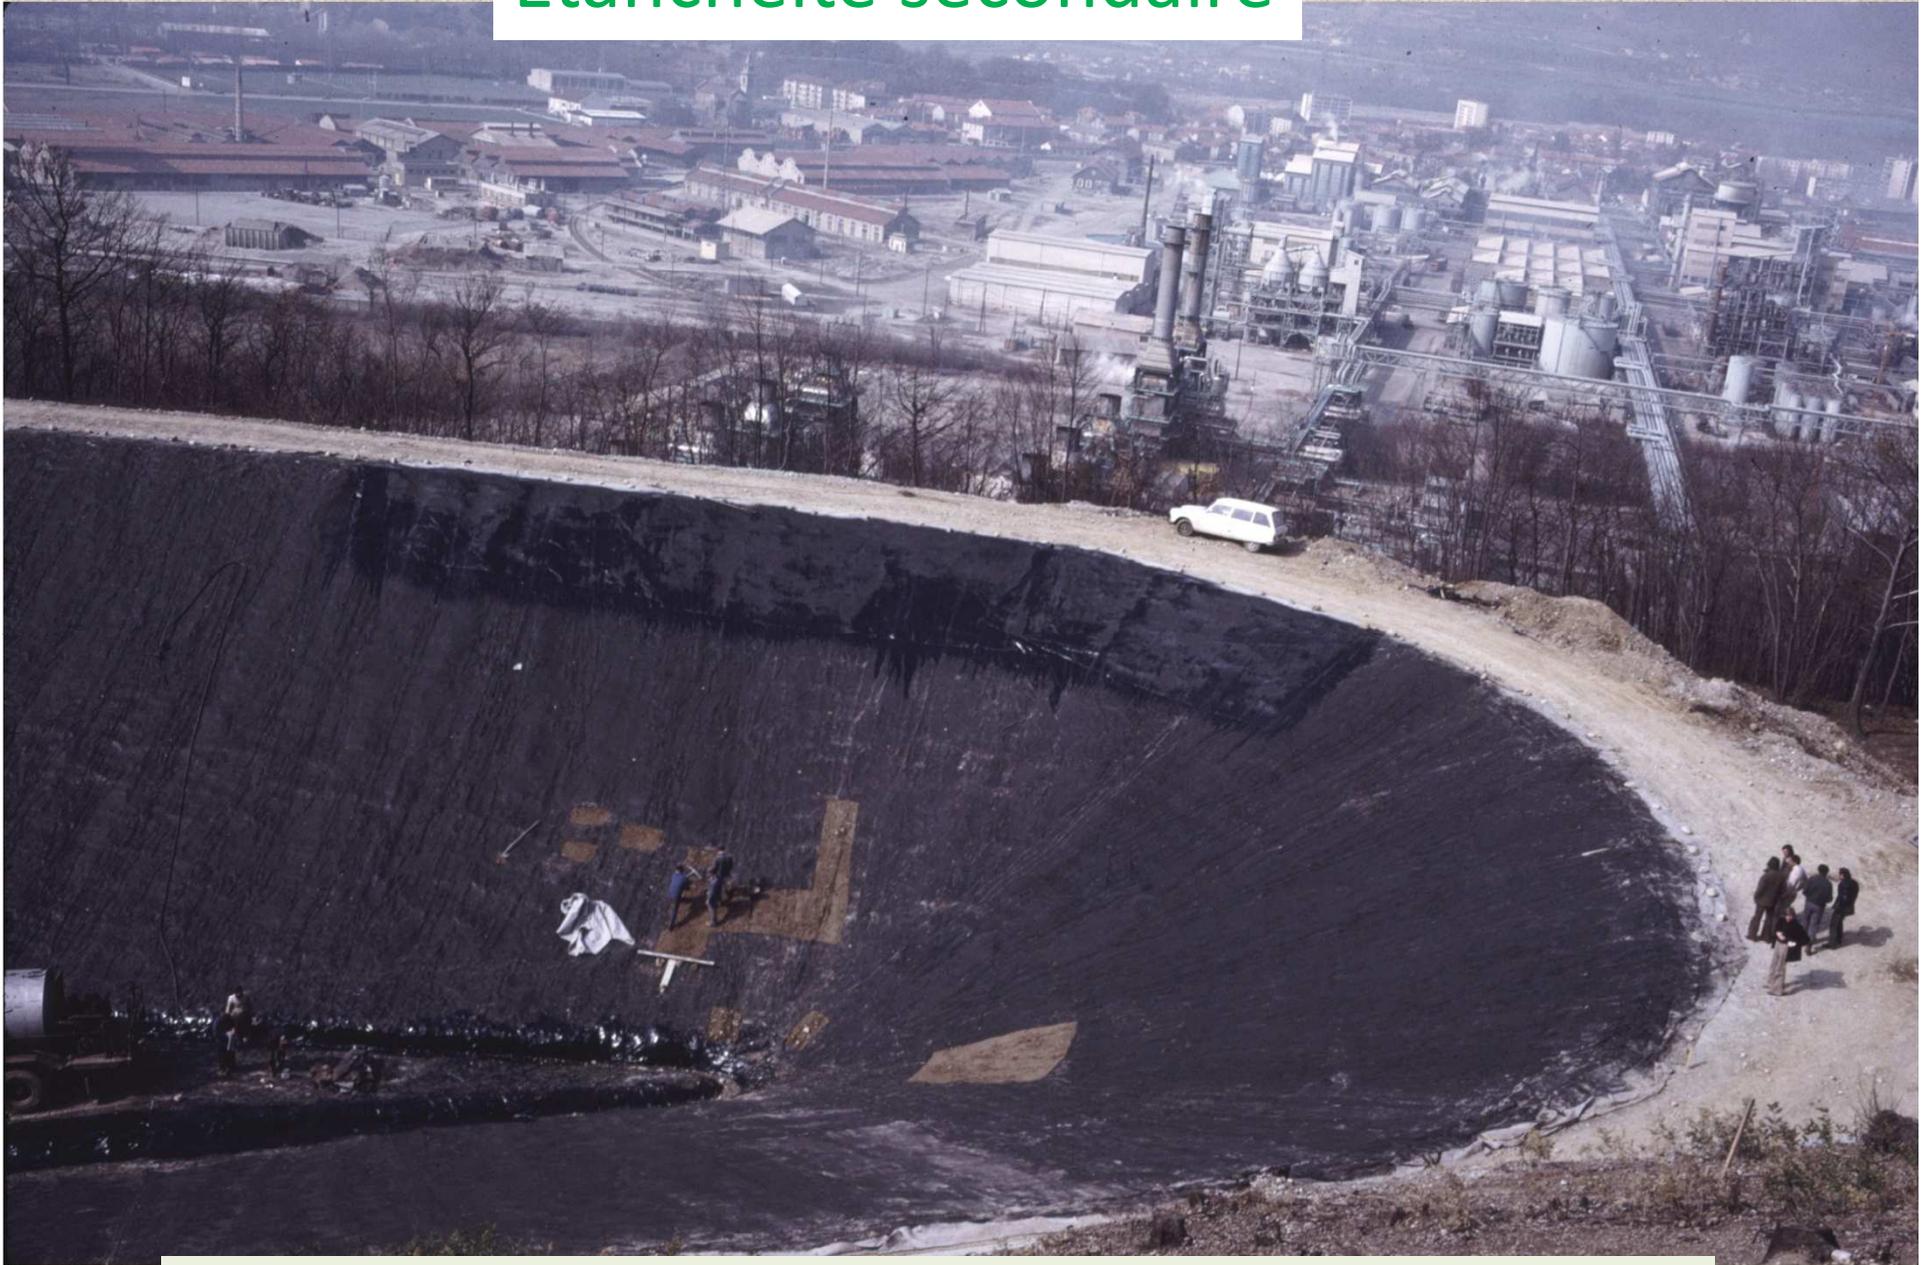
Etanchéité secondaire

Reprise locale de la couche de géomembrane bitumineuse

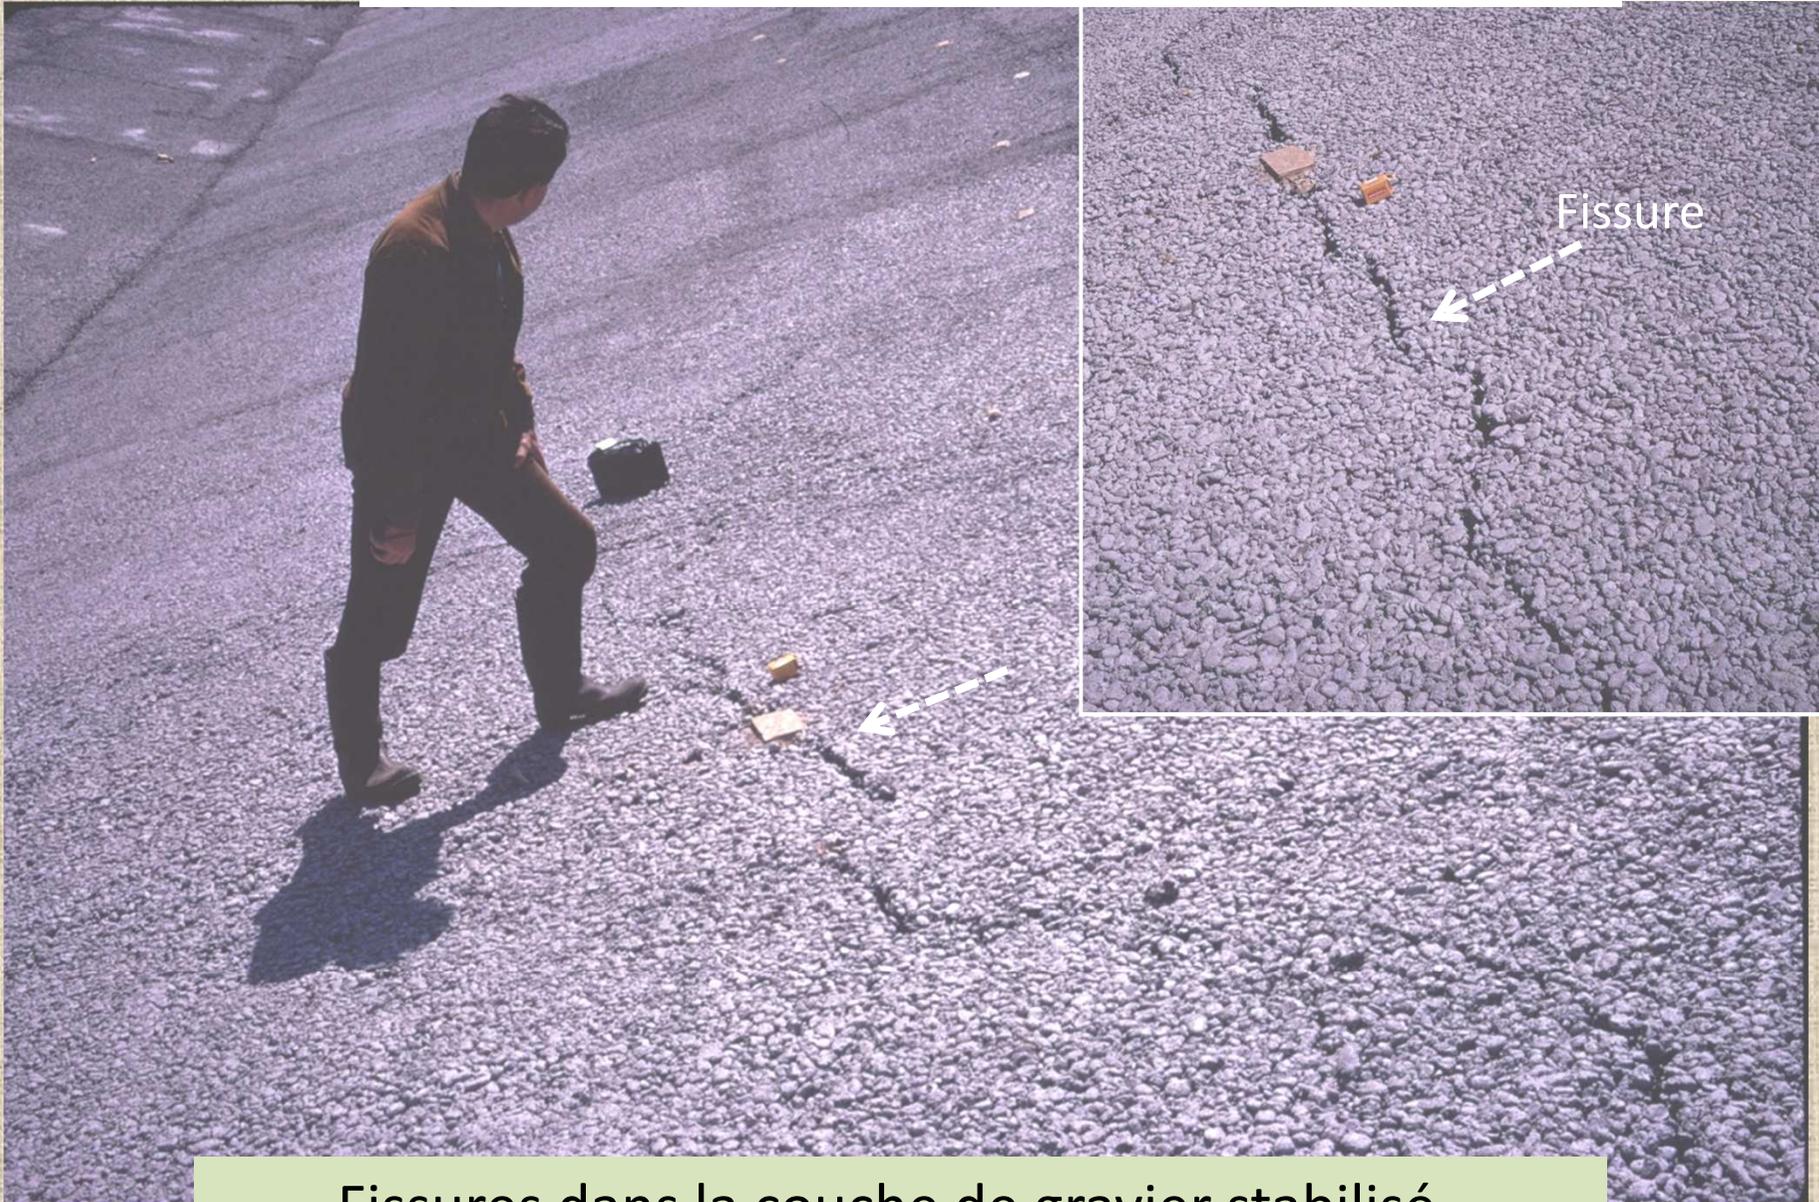
Reptation de la couche de drainage

Fissures dans la couche de gravier stabilisé dues à la reptation sur la géomembrane bitumineuse

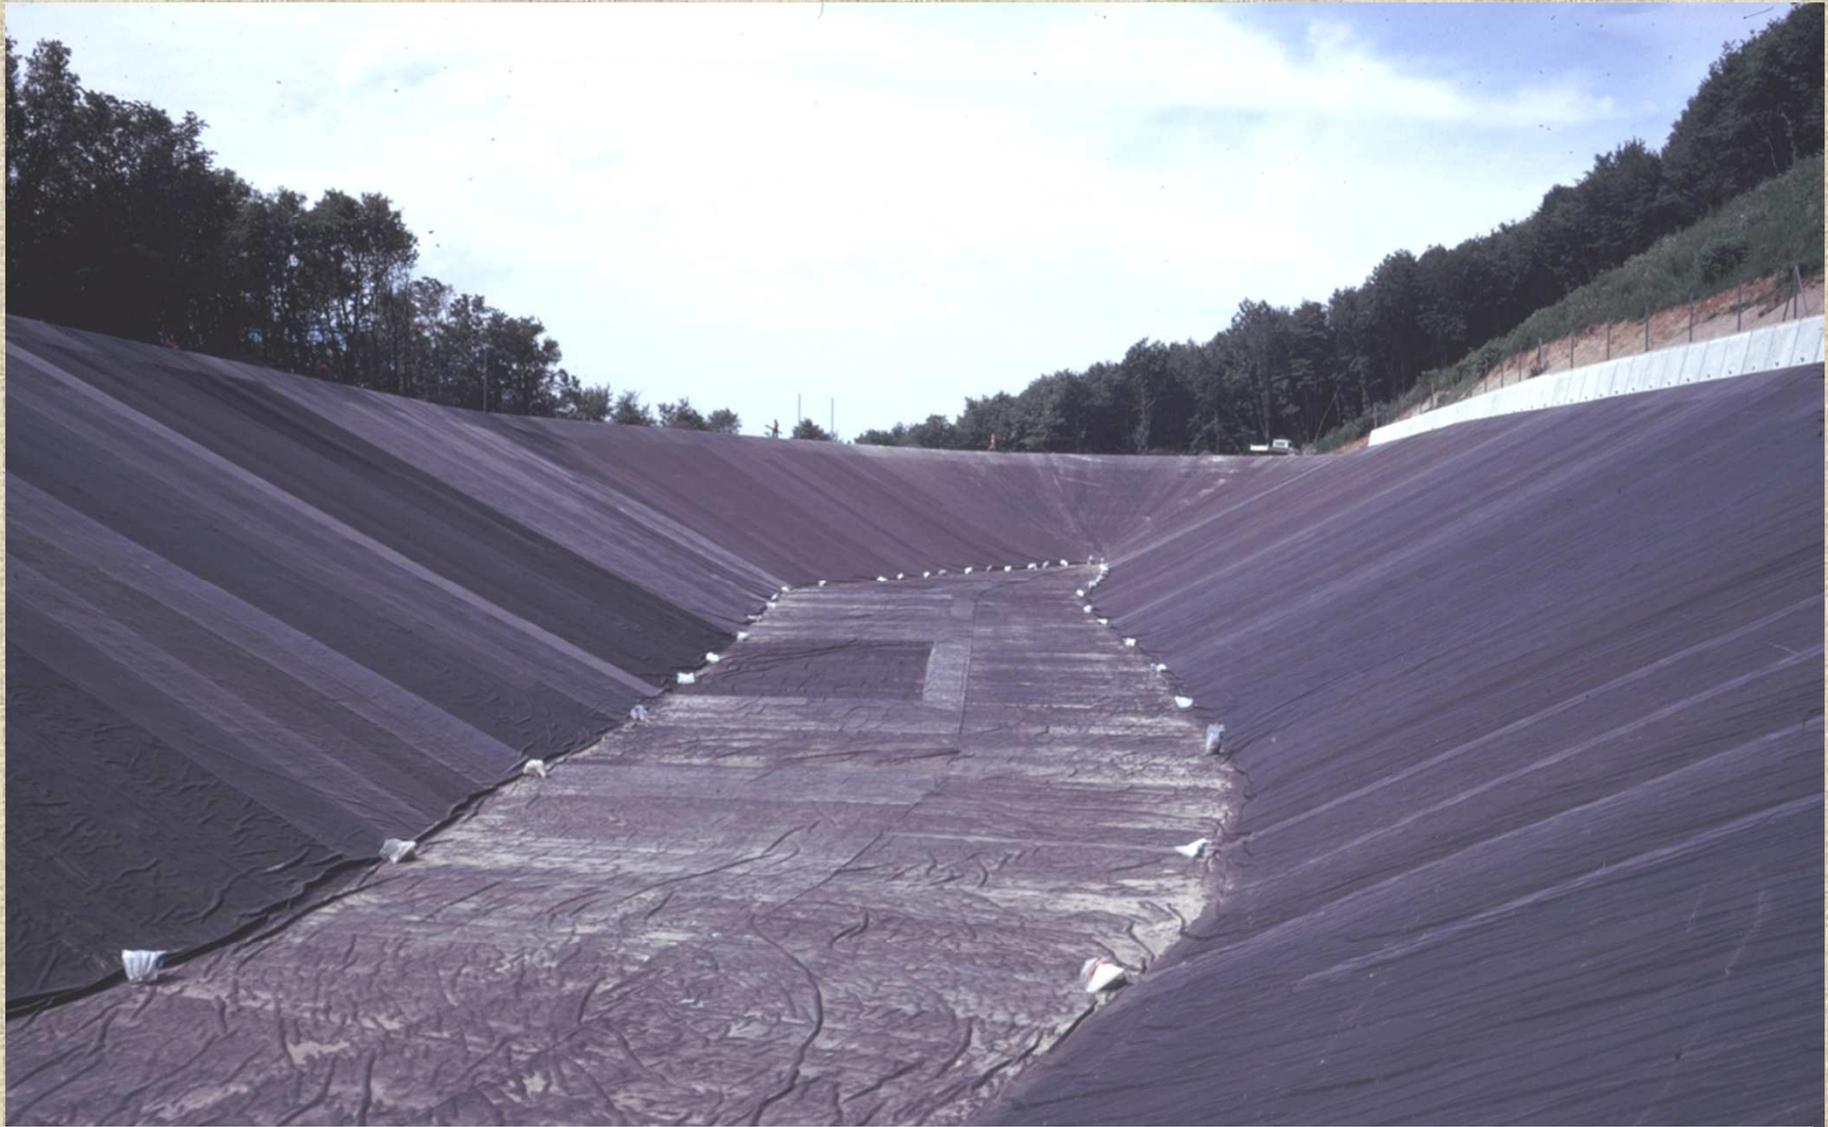
Etanchéité primaire

Les nappes arrivaient sur site en panneaux de 1200 m².
En raison du calepinage complexe, des plis sont apparus à la pose.

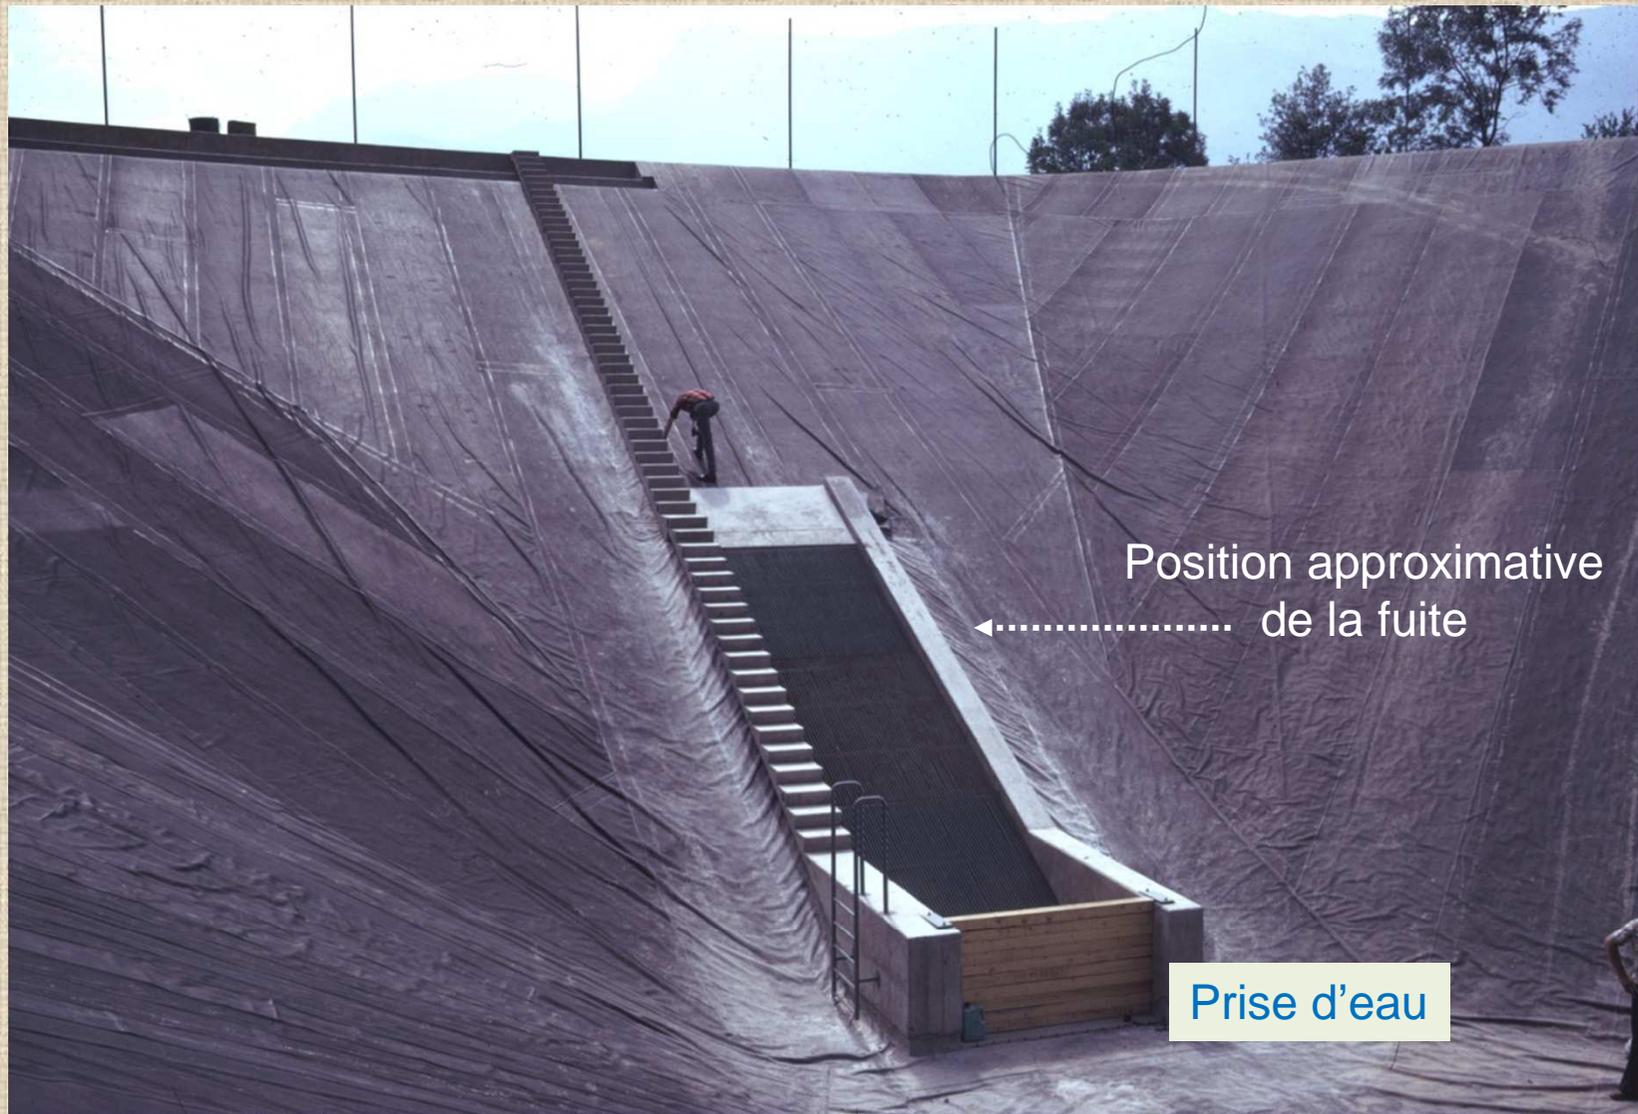
Localisation de la fuite de 2004

Une fuite est apparue en 2004 ,diagnostiquée à partir d'un débit dans le collecteur

La localisation de la fuite s'est faite à partir de bulles apparaissant en surface.

Il s'agissait d'une fuite près de la prise d'eau à mi-profondeur.

La fuite se situait au joint proche du raccordement Géomembrane - Structure béton.

Le collage d'une pièce de membrane sous eau a permis d'éliminer la fuite.

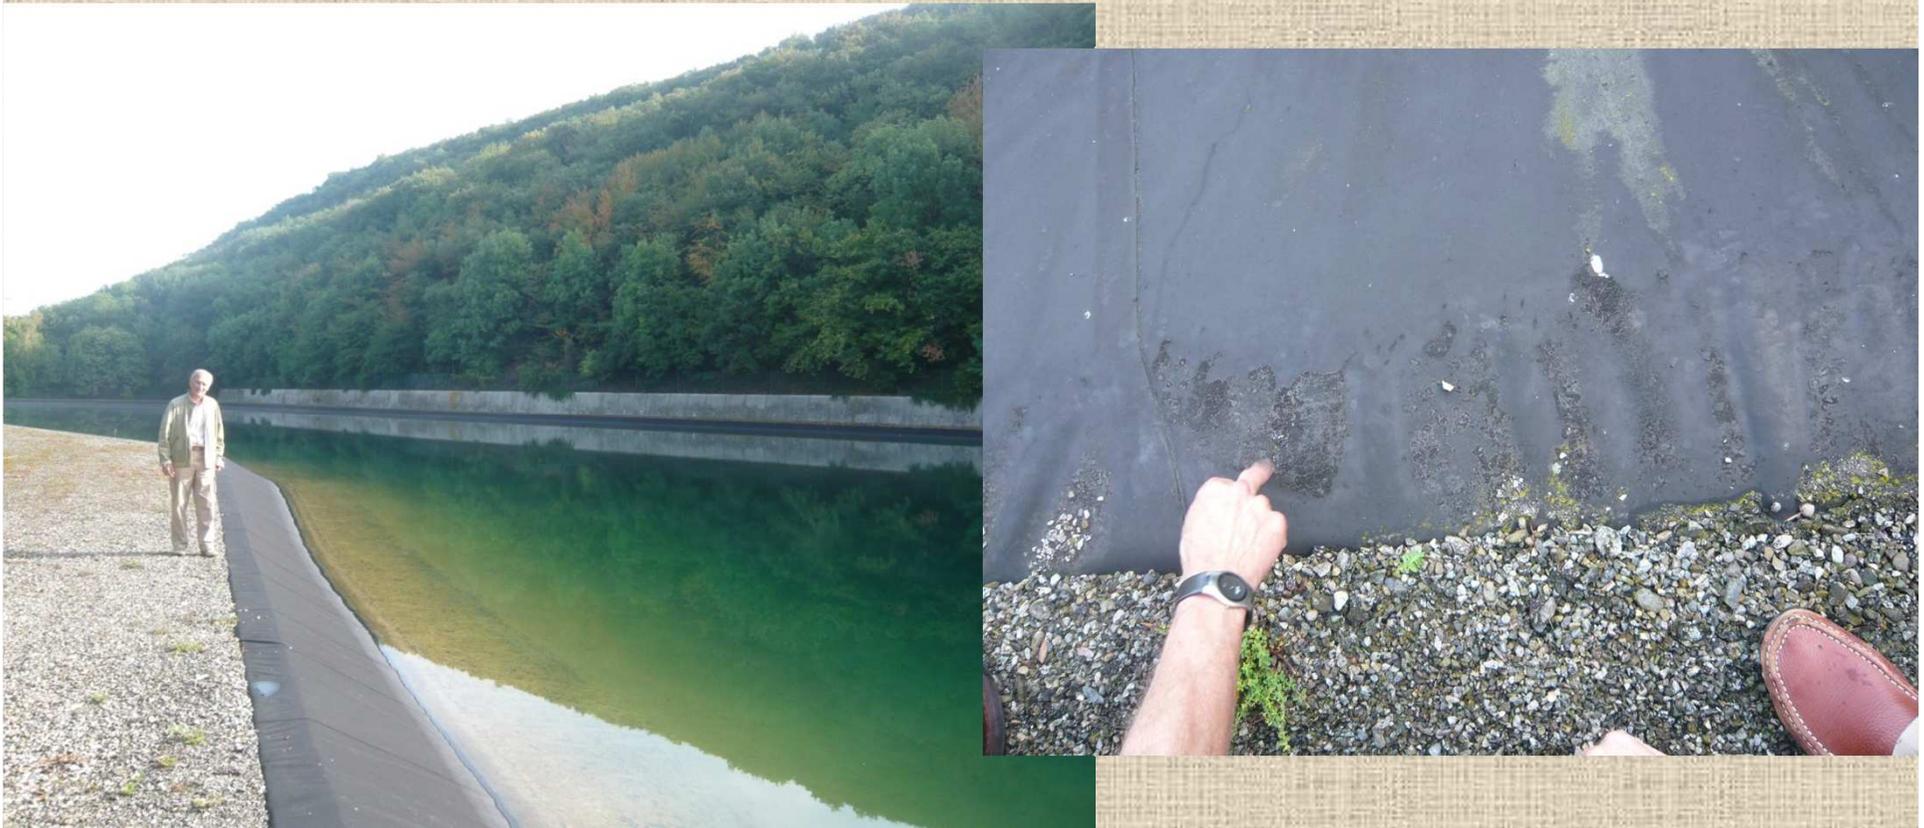
.Sortie des drains dans la chambre de surveillance : sèche

.Joints Butyl : aucune fragilisation thermique observée

.Une seule perforation constatée sur la partie hors d'eau du Butyl renforcé

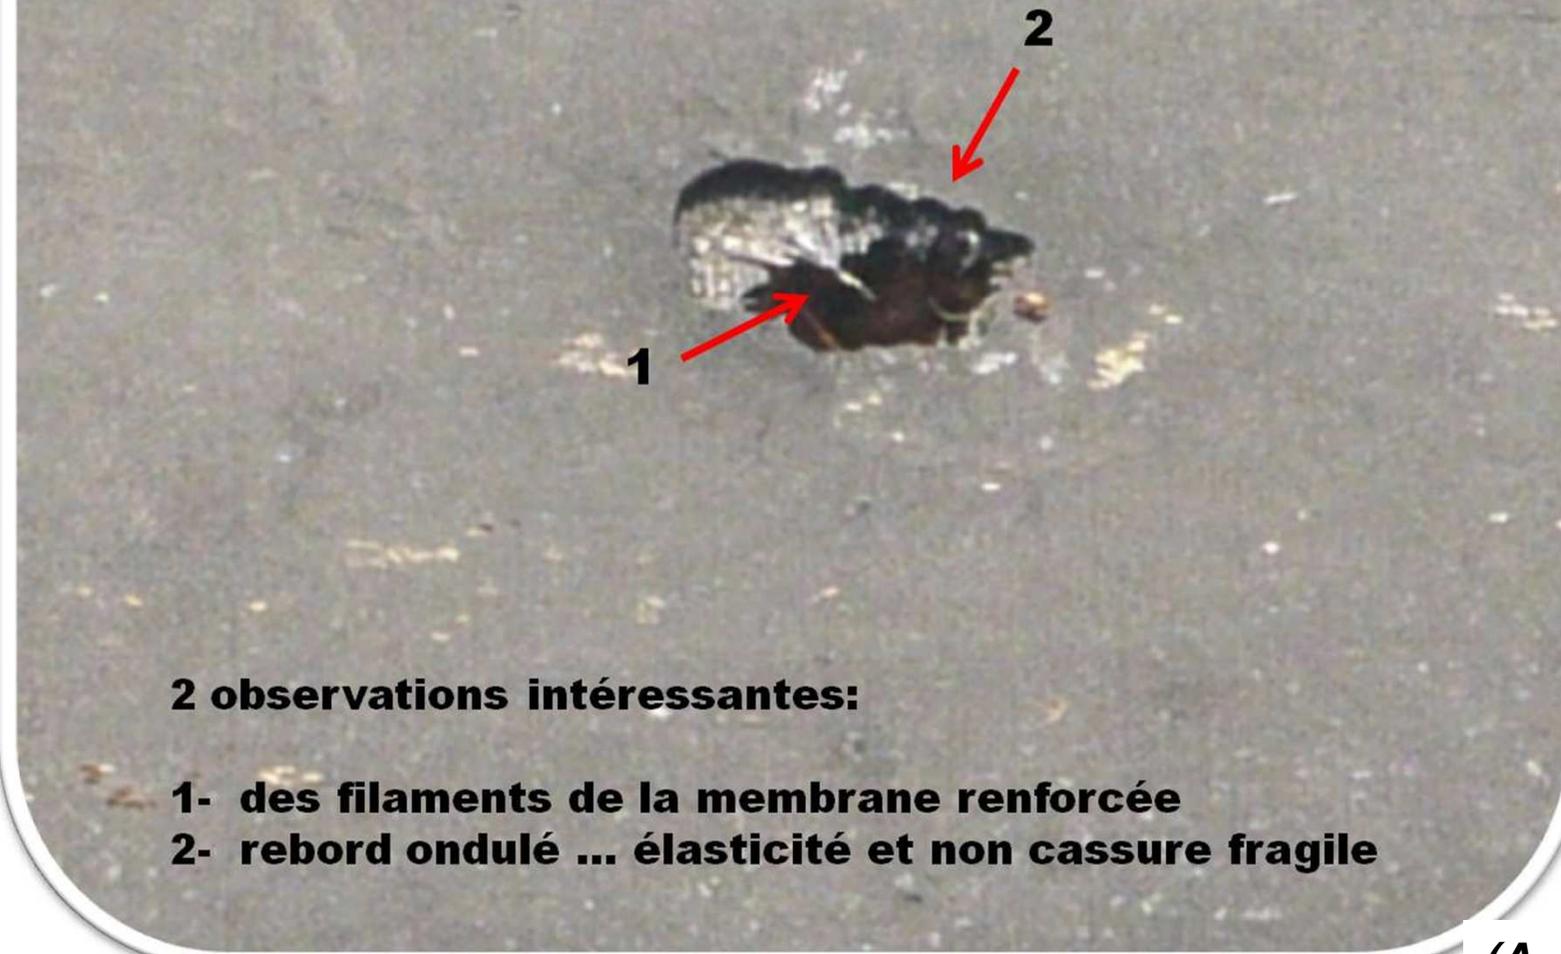
**Photo d'une perforation dans membrane
sur pente du bassin à Pont de Claix
(photo Gourc no 21)**

2 observations intéressantes:

- 1- des filaments de la membrane renforcée**
- 2- rebord ondulé ... élasticité et non cassure fragile**
