Journée Technique du CFG
« Les géosynthétiques en milieux fluvial et maritime »
Orléans– 5 Avril 2023

Rénovation du parement amont du Grand Canal d'Alsace : REX de deux solutions géosynthétiques

Olivier BORY
EDF HYDRO – Centre d'Ingénierie Hydraulique

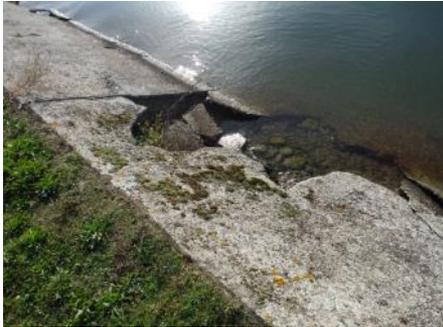
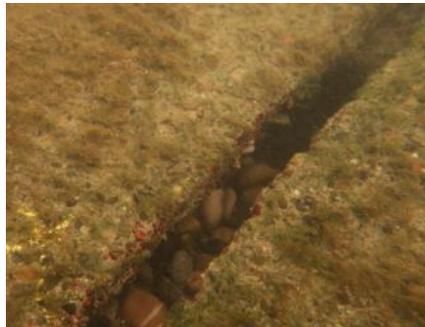
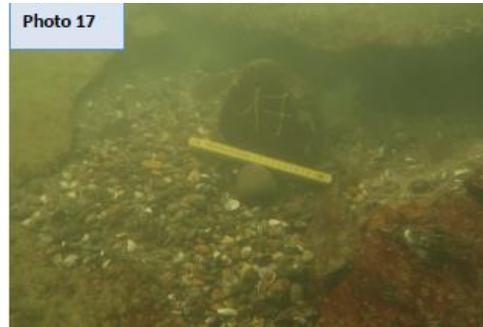
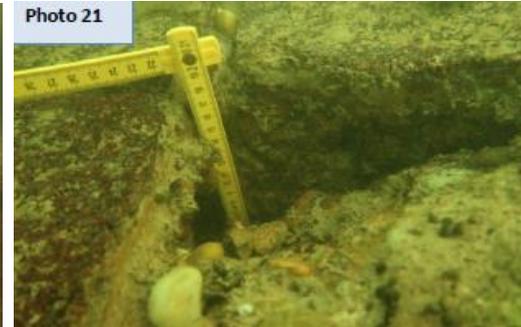
Vieillissement des dalles

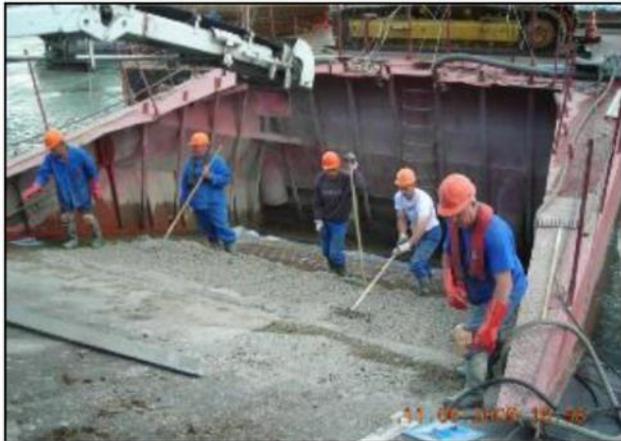
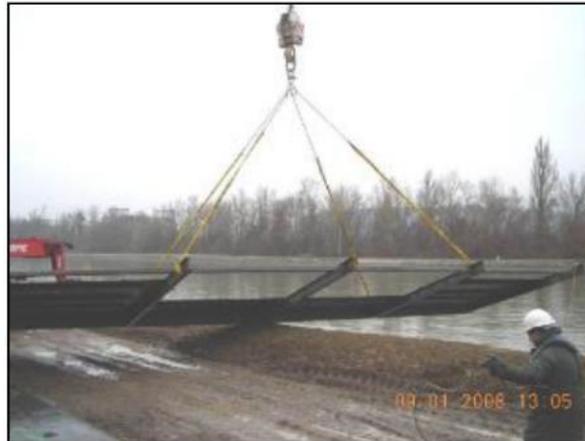
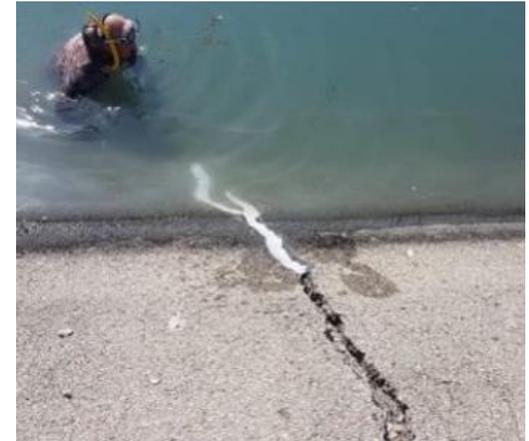
Désordres : trou, dégradation d'une dalle/joint, affouillement,...

Différentes **techniques de réparation** : batardeau, coffrage subaquatique, calfatage par plongeur,...

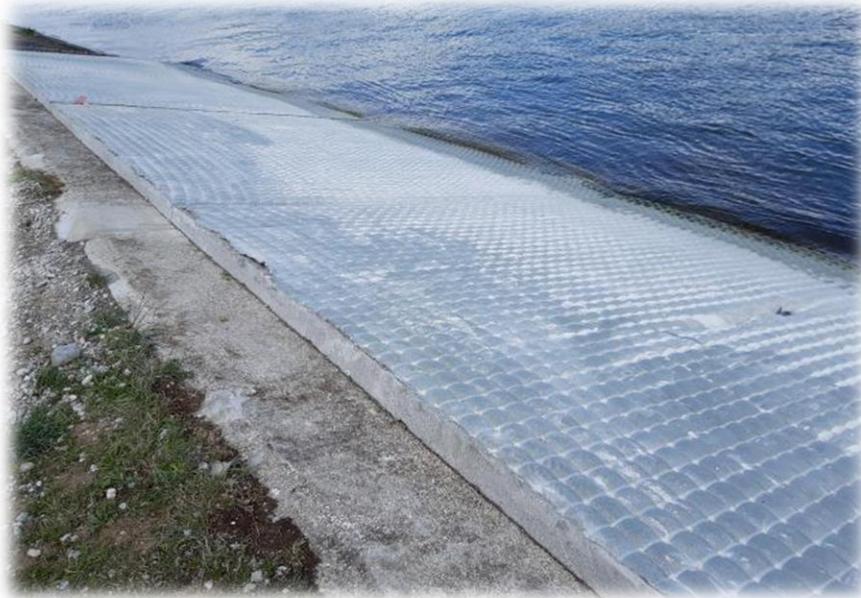
Equivalente ou supérieure aux dalles en béton historiques

Difficulté : maîtrise de la résistance et la classe d'exposition
