RETENUE D'ALTITUDE DE L'ADRET DES TUFFES : UNE ÉTANCHÉITÉ PAR DOUBLE GÉOMEMBRANE INTÉGRALEMENT EN GÉOSYNTHÉTIQUES

ADRET DES TUFFES' RESERVOIR : A DOUBLE GEOMEMBRANE SEALING SYSTEM INTEGRALLY MADE OF GEOSYNTHETIC PRODUCTS

François DELORME¹, Alexandre LOCHU¹, Pierre KRAEMER¹, Alberto SCUERO², Gabriella VASCHETTI², Sylvain PROST³, Piergiorgio RECALCATI⁴

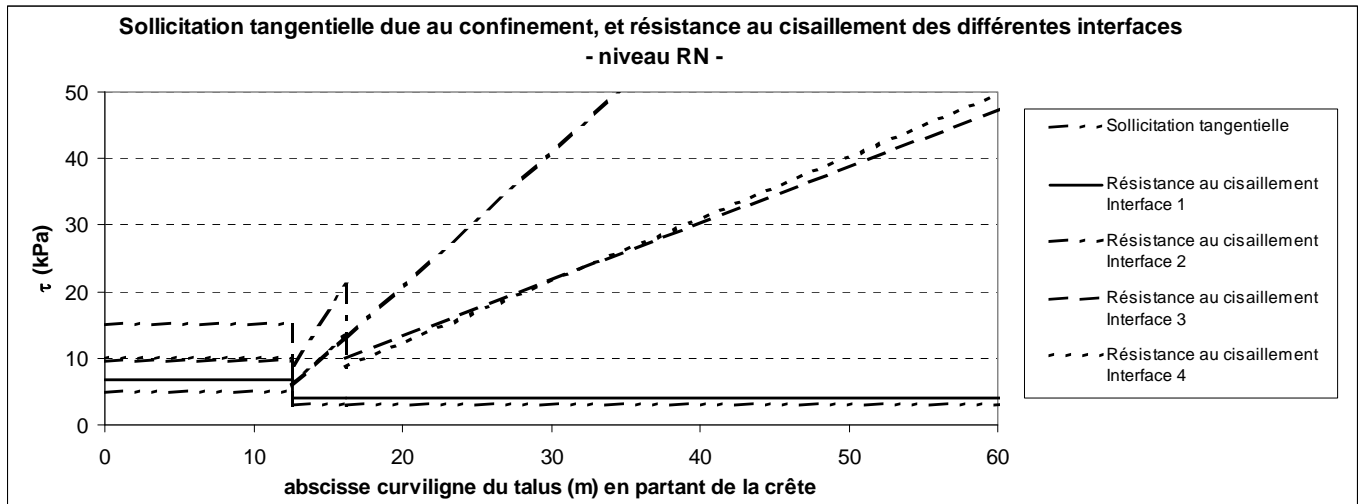
Le graphique suivant (figure 5) présente l'évolution de la sollicitation tangentielle et de la résistance au cisaillement le long d'un talus. La première discontinuité correspond à celle des courbes intrinsèques. La seconde correspond au déjaugage intervenant sous le niveau de l'eau pour l'interface située au-dessus de l'étanchéité principale.

Figure 5. Résistance au cisaillement mobilisable le long d'un talus

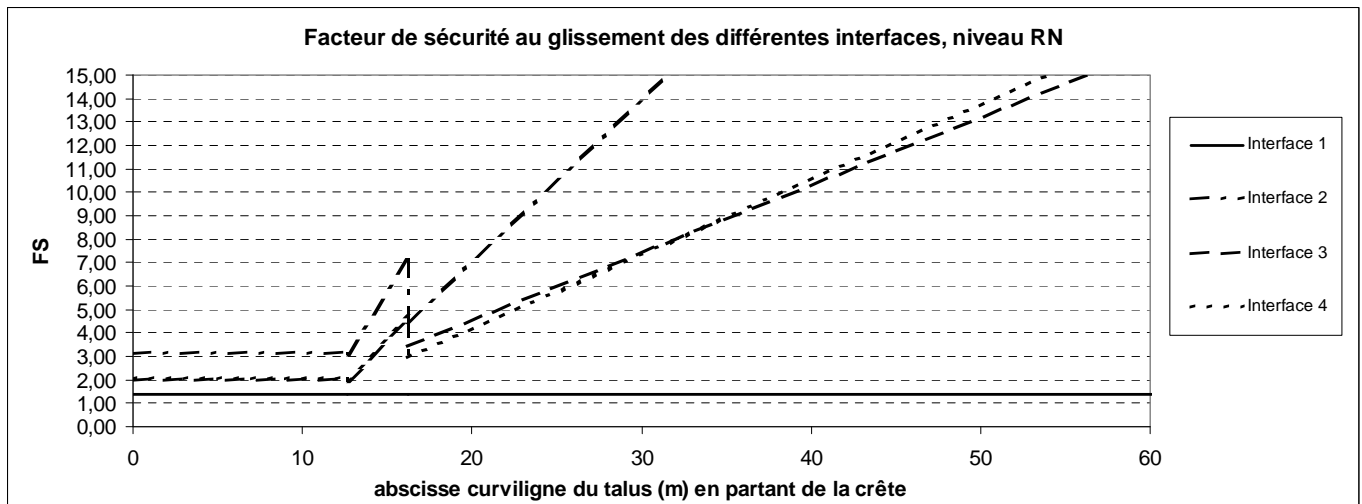
Le graphique de la figure 6 présente l'évolution du coefficient de sécurité au glissement le long d'un talus, pour chaque interface. On note que le coefficient de sécurité le plus faible est de 1,4.

Figure 6. Facteurs de sécurité le long d'un talus

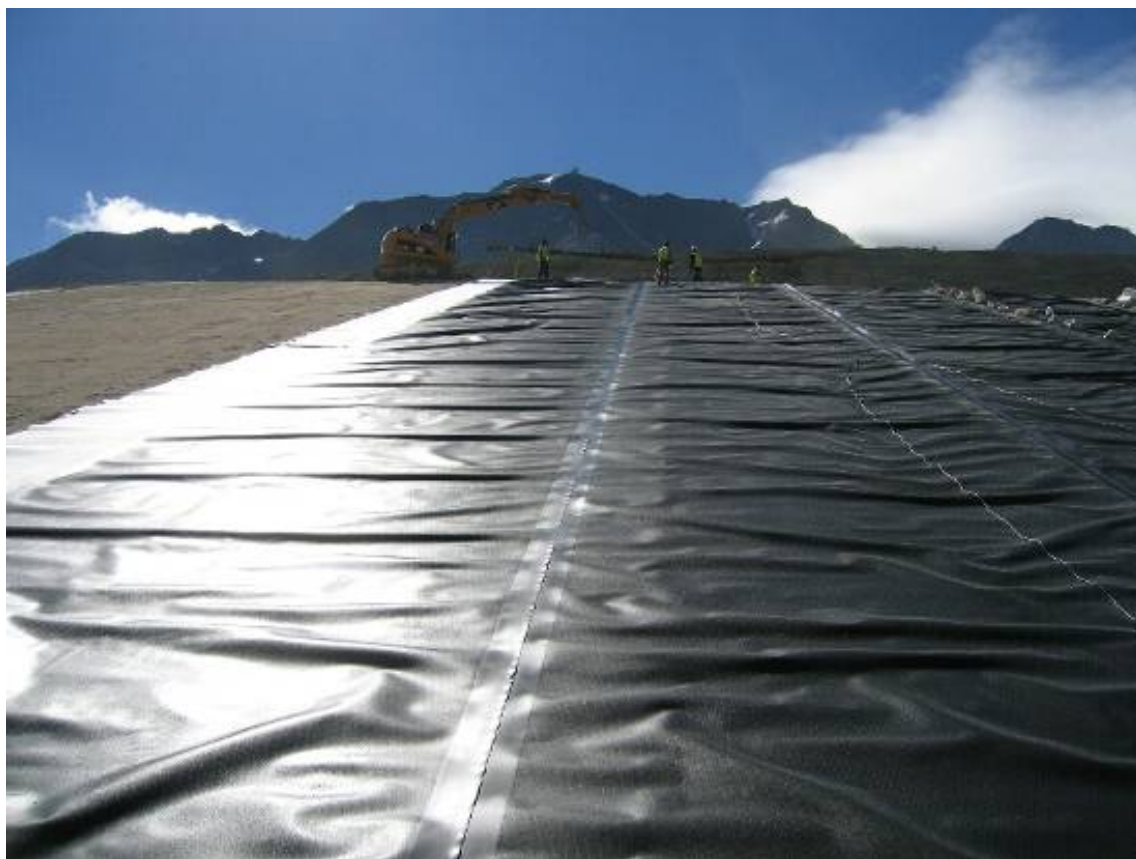
- Les fortes variations de températures spécifiques à la saison d'été en haute altitude (pouvant atteindre une vingtaine de degrés dans une même journée) ont produit sur le VLDPE des séries de dilatations et rétractations importantes. Ces variations ont entraîné la présence de plis dans la membrane (voir figure 8), pouvant empêcher sa soudure, mais également la présence de surtensions apparaissant lors du refroidissement des membranes. La mise en place des lés de VLDPE a donc eu lieu aux heures les plus « tempérées » de la journée afin de minimiser l'apparition postérieure de plis et de surtensions, et les soudures ont été réalisées le plus rapidement possible après la mise en place des lés afin d'en faciliter la réalisation. Cette procédure a ainsi permis la réalisation de soudures de bonne qualité et a évité l'apparition de surtensions nocives pour les membranes.

Figure 8. Plis dans la membrane VLDPE exposée au soleil

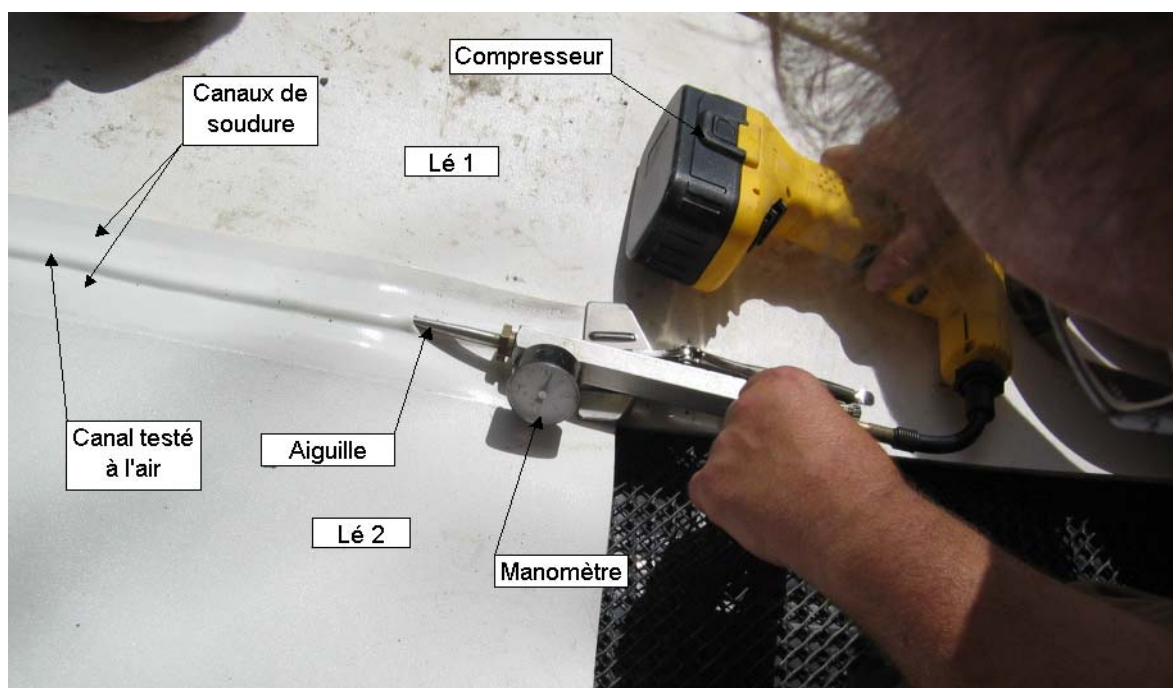
Les soudures entre lés de membranes étaient réalisées par machine de soudure automatique à air chaud ou à fer chaud. L'utilisation de ces machines permet la réalisation de deux bandes de soudures séparées par un canal non soudé. Le test de l'étanchéité de ce type de soudures consiste à mettre sous pression d'air ce canal (voir figure 9) : si elle ne présente pas de fuite lors de ce test à l'air, la soudure est acceptée, et si elle présente une fuite, la soudure est reprise et réparée. Sur le chantier de l'Adret des Tuffes, 100 % des soudures réalisées ont été testées par le groupement en charge de l'étanchéité.

Figure 9. Essai à l'air comprimé d'une soudure sur membrane PVC

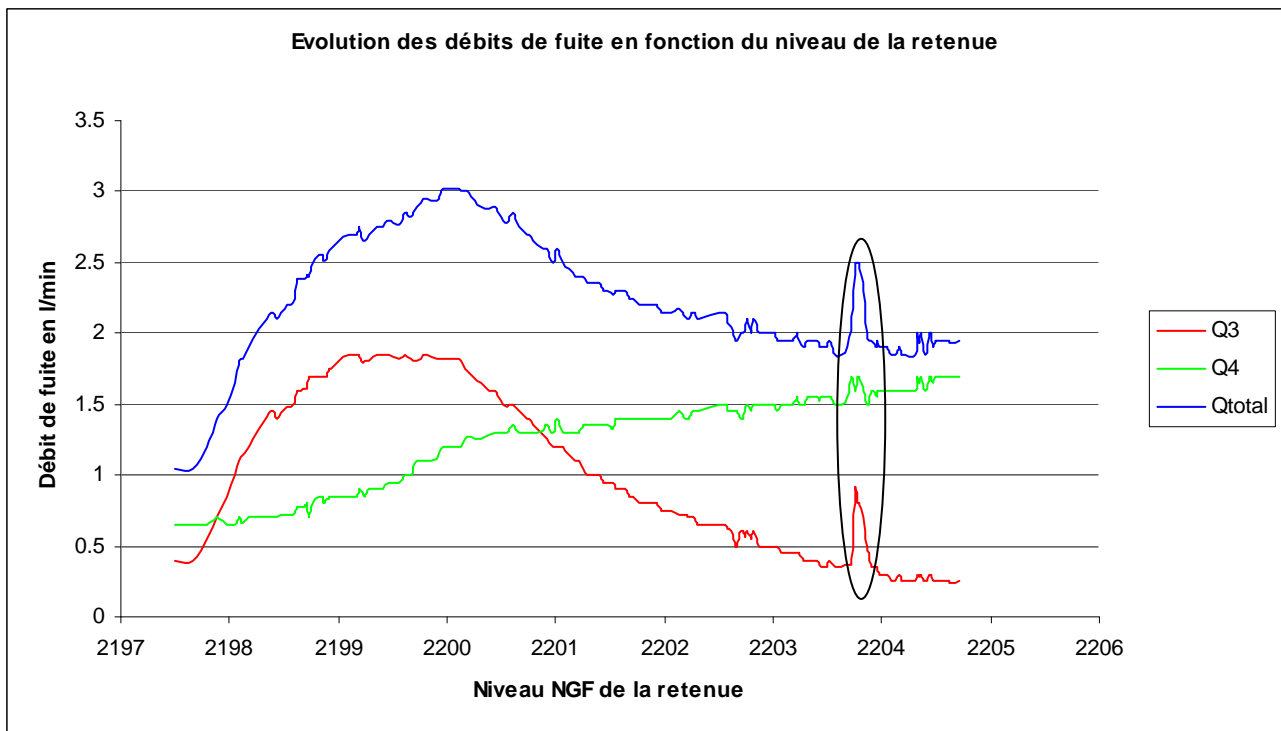
On trouvera ci-dessous (figure 10) la courbe donnant les débits de fuite de la retenue en fonction de la cote. On peut noter l'apparition d'un phénomène de « colmatage » (visible tout particulièrement sur la courbe du débit de fuite Q3). En effet, au début de la mise en eau, le débit de fuite semblait croître avec la charge d'eau, comme supposé dans les hypothèses de dimensionnement. Cependant, à partir de la cote 2 200 NGF, on assiste à une baisse de ce débit de fuite et donc au colmatage de la fuite dans la

membrane. Ce phénomène peut être dû d'une part à l'accumulation de fines (provenant des couches de couverture) dans la fuite, ce qui peut tendre à la colmater, et d'autre part à l'augmentation de la pression qui peut conduire à « plaquer » les membranes l'une contre l'autre et donc à diminuer la section de passage. Ces résultats mettent en évidence que le dimensionnement hydraulique du réseau de drainage est bien du côté de la sécurité car il suppose une augmentation de ces débits de fuites tout au long du remplissage, sans prendre ce phénomène de « colmatage » en compte.

Un peu avant d'atteindre la cote 2 204 NGF, un défaut localisé a été rencontré qui a conduit à une alimentation notable de 0,5 l/min dans le collecteur Q3. Celui-ci s'est rapidement arrêté probablement sous l'effet de l'augmentation de la pression d'eau.

Le drain Q4 a un comportement singulier puisqu'il montrait un débit au tout début de la mise en eau (évacuation possible d'une partie de l'eau stockée entre les deux membranes pendant les intempéries durant la fin de la pose du DEG) alors que la zone de la digue amont était hors d'eau. Il s'agit probablement d'un petit défaut au niveau du raccordement du collecteur avec la prise d'eau, mais qui n'évolue pratiquement pas et avec un « captage » possible des fuites faibles collectées par Q3 à proximité de cette zone de raccordement.

Figure 10. Évolution des débits de fuite en fonction du niveau de la retenue
