# ÉTUDE DE LA DURABILITÉ DE LA GÉOMEMBRANE EN EPDM INSTALLÉE DANS LA RETENUE D'EAU « EL BOQUERON »

# STUDY OF THE DURABILITY OF THE EPDM GEOMEMBRANE AT THE "EL BOQUERÓN" RESERVOIR

A. M. NOVAL<sup>1</sup>, M. BLANCO<sup>1</sup>, F. FARCAS<sup>2</sup>, N. TOUZE-FOLTZ<sup>3</sup>

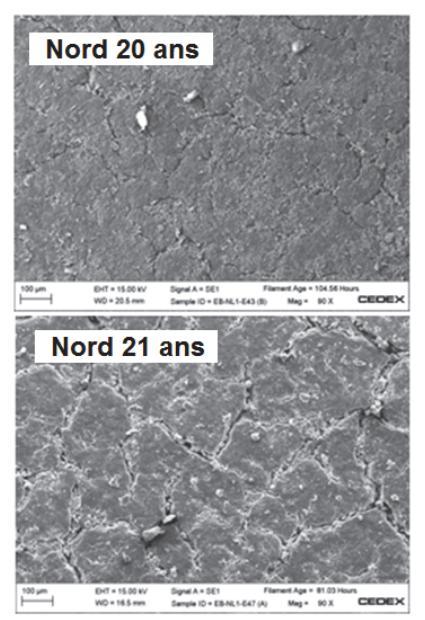
La figure 2 montre les microphotographies à un grossissement de 90 de deux éprouvettes de la GMB d'EPDM de la pente nord du bassin.

La microphotographie supérieure correspond à l'éprouvette de l'échantillon prélevé après 20 ans d'exposition et la microphotographie inférieure avec l'éprouvette de l'échantillon prélevé après 21 ans d'exposition. L'augmentation du nombre de microfissures à la surface de la GMB en un an reflète l'évolution du vieillissement superficiel.

Figure 2. Microphotographies de la GMB à un grossissement de 90.

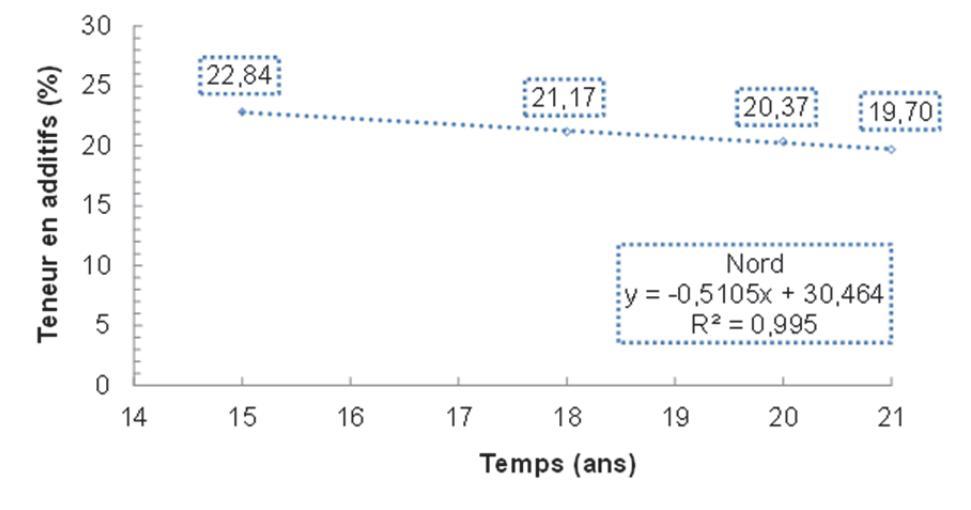
L'évolution de la teneur en additifs, calculée selon l'équation 1, en fonction du temps d'utilisation de la GMB en EPDM, met en évidence une extraction d'environ 22,8% de composés après 15 ans d'exposition et d'environ 19,7% après 21 ans. Les additifs sont donc consommés au cours du temps. La décroissance semble linéaire comme l'indique la figure 3.

Figure 3. Teneur en additifs extraits avec CH<sub>2</sub>Cl<sub>2</sub>

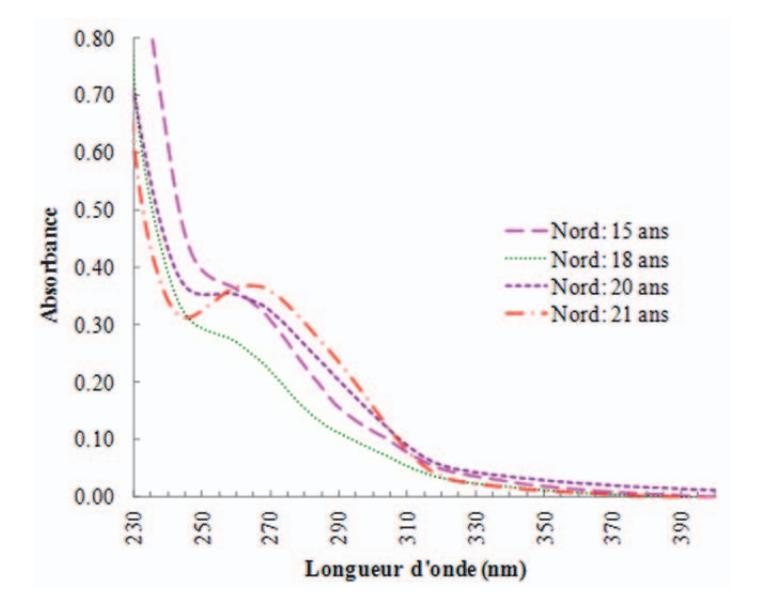
Les spectres UV des solutions d'extraction des éprouvettes de GMB vieillies 15, 20 et 21 ans (figure 4) mettent en évidence une absorption entre 260 et 265 nm dont les intensités sont comparables. On peut donc considérer que la quantité de produits extraits est identique pour ces trois âges. En revanche, les spectres de la figure 4 montrent que l'intensité de la bande d'absorption à 270 nm de la solution d'extraction de la GMB de 18 ans est plus faible que celle des autres durées de vieillissement. Ceci montre que pour cette échéance une quantité moins importante de produits a été extraite.

La spectrométrie UV a montré la présence d'additifs et/ou d'impuretés dans le polymère. Ces dernières peuvent en partie être responsables, de la photo-oxydation de l'EPDM (Rezende et al. 1990).

Figure 4. Spectres UV des solutions d'extraction des éprouvettes de GMB prélevées du versant nord du bassin.

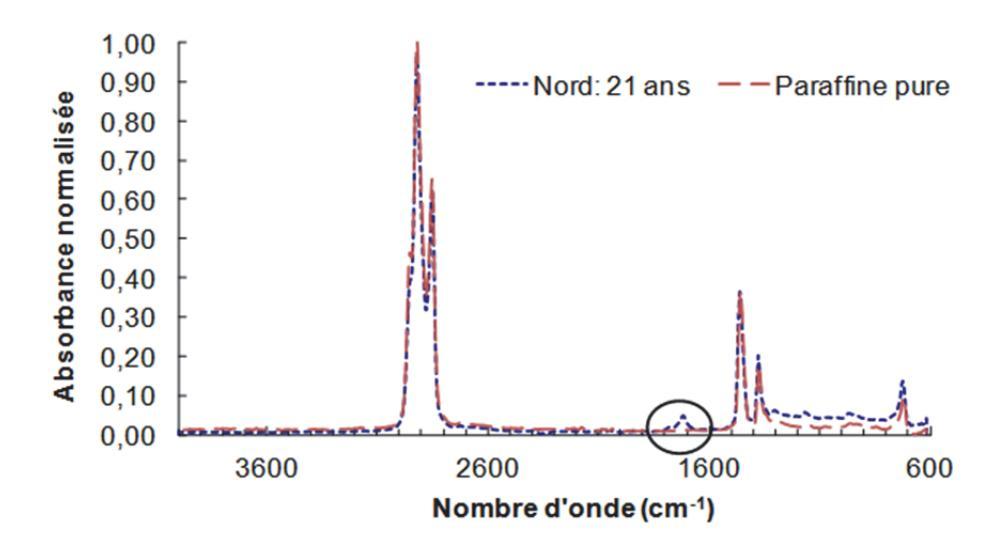
Le spectre IRTF-ATR de l'extrait sec de la solution d'extraction de l'éprouvette de 21 ans est représenté sur la Figure 5. L'attribution des bandes d'absorption est reportée dans le tableau 3. La bande d'absorption entre 1650 et 1800 cm<sup>-1</sup>, caractéristique des groupements carbonyles, met en évidence une oxydation des additifs extraits.

La formulation des EPDM contient de nombreuses huiles comme les huiles paraffiniques, naphténiques et aromatiques (Pistor et al., 2010). La comparaison du spectre IRTF-ATR des produits extraits avec celui d'une huile paraffinique (figure 5) montre que la majorité des produits extraits de la GMB par le dichlorométhane sont des huiles paraffiniques. Bien que seules les huiles aient été identifiées par IRTF-ATR, d'autres additifs comme les activateurs et les accélérateurs de la vulcanisation, antioxydants et/ou chaînes polymériques non réticulées peuvent être extraits par des solvants organiques (Dijkhuis et al., 2009). La spectrométrie IRTF-ATR n'est probablement pas une technique suffisamment sensible pour les mettre en évidence.

Figure 5. Spectres IRTF-ATR d'une huile de paraffine pure et de l'extrait sec de la solution d'extraction de l'éprouvette de GMB vieillie 21 ans.

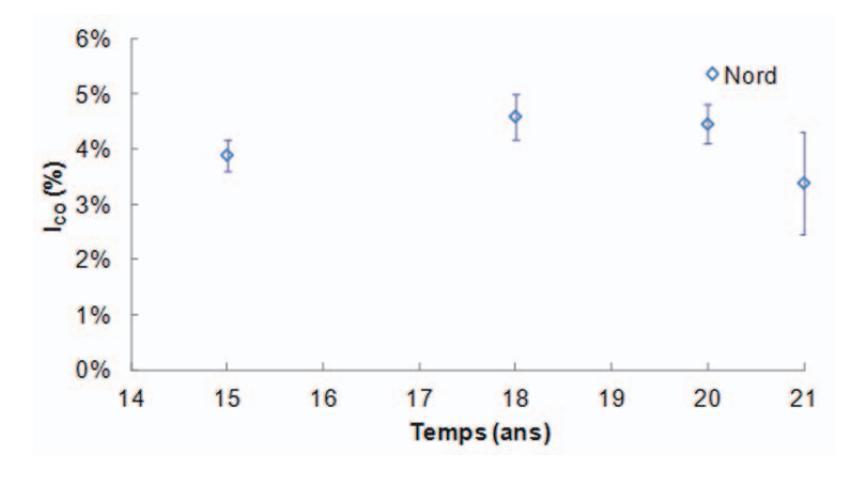
L'évolution de l'I<sub>co</sub> des huiles extraites en fonction du temps de vieillissement de la GMB (figure 6) montre une augmentation de leur état d'oxydation entre 15 ans et 18 ans d'exposition. Pour des temps de vieillissement plus longs (20 et 21 ans), on note une diminution de la valeur de l'Ico. L'état d'oxydation maximal des huiles de la GMB de 18 ans, mis en évidence par IRTF-ATR, correspond à la quantité minimale d'AO extraits de la GMB, mis en évidence par spectrométrie UV (figure 4). Ceci nous permet de supposer que les AO protègent les huiles paraffiniques des mécanismes d'oxydation.

Figure 6. Indices de carbonyle de la GMB d'EPDM de la pente nord du bassin d'El Boquerón.
