LES MULTI-FONCTIONS D'UN GÉOSYNTHÉTIQUE BENTONITIQUE (GSB) : CAS DU DISPOSITIF RETENU AU CSDU D'ATTAINVILLE (95)

THE MULTIFUNCTION OF A GEOSYNTHETIC CLAY LINER GCL : EXEMPLE OF THE DEVICE APPLIED AT ATTAINVILLE (F-95570) WASTE LANDFILL

Gérard DIDIER¹, Alain COURADIN¹, Véronique NOROTTE¹, Catherine POTHIER¹, David CLAUSTRE²

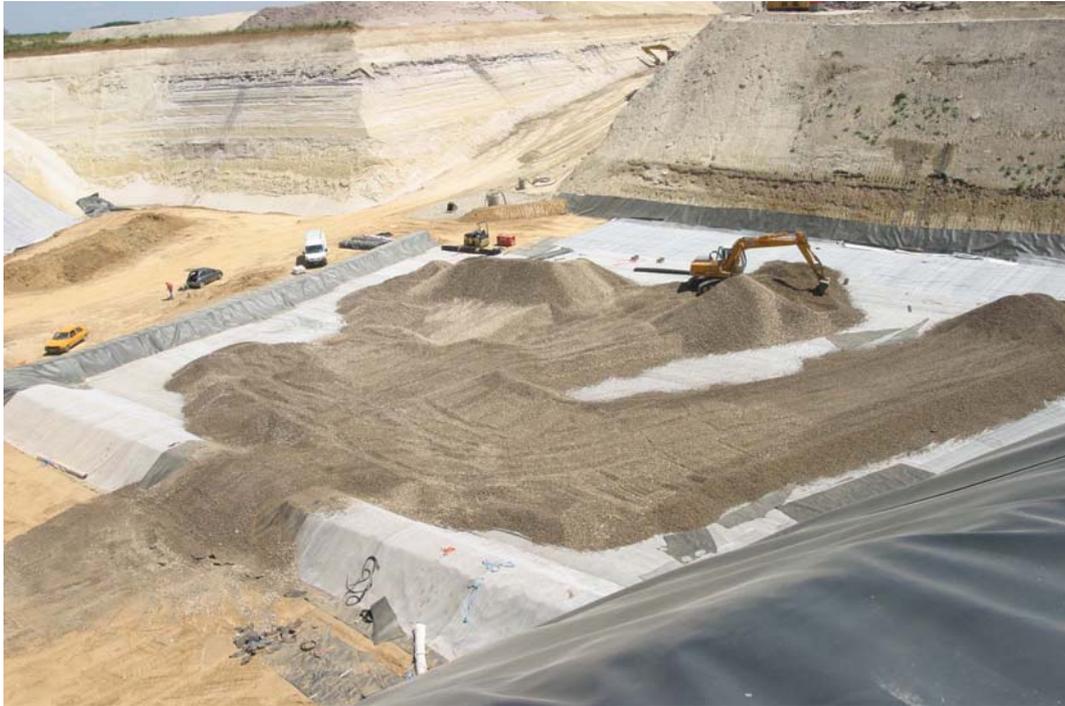
Figure 1. CSDU d'Attainville (95), vue du dispositif d'étanchéité-drainage en fond

assurée par le GSB. De ce fait, l'Entreprise Fayolle et Fils a mis en place un tel dispositif pour la barrière de sécurité active en fond de CSDU d'Attainville (figure 1).

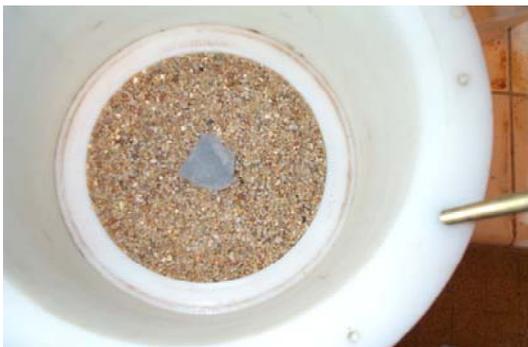
Figure 2. Couche de sable

- le limon (classé A₂) de la barrière passive, ayant après compactage à une teneur en eau de 23% un poids volumique sec de 15,8 kN/m³ et une perméabilité inférieure à 1.10⁻⁹ m/s (figure 3). Dans l'essai préliminaire une couche de sable perméable a été utilisée (figure 2) ;

Note : Afin d'éviter la pénétration du limon (ou du sable) dans le défaut nous avons centré sur l'orifice un géotextile filtre de 20 mm de côté (figure 2).

Lors de cet essai réalisé en 2003, le matériau de drainage 20/40 mm était un silex concassé. La contrainte finale maximale était de 160 kPa et le fluide de saturation et d'essai était de l'eau déminéralisée. Après une durée totale de l'expérimentation de 54 jours, le débit de fuite mesuré pour une charge hydraulique de 4,2 m est égal à 7 ml/jour. Après démontage du dispositif, nous avons constaté que le GSB présentait des creux et des bosses mais que son épaisseur n'était jamais inférieure à 8 mm. La géomembrane ne présentant pas de marques, nous en avons déduit que le GSB pouvait remplir la fonction protection et proposé un autre essai décrit dans la suite de cet article.

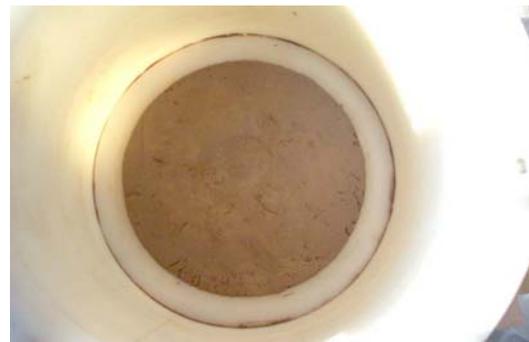
Figure 3. Couche de limon (A₂)

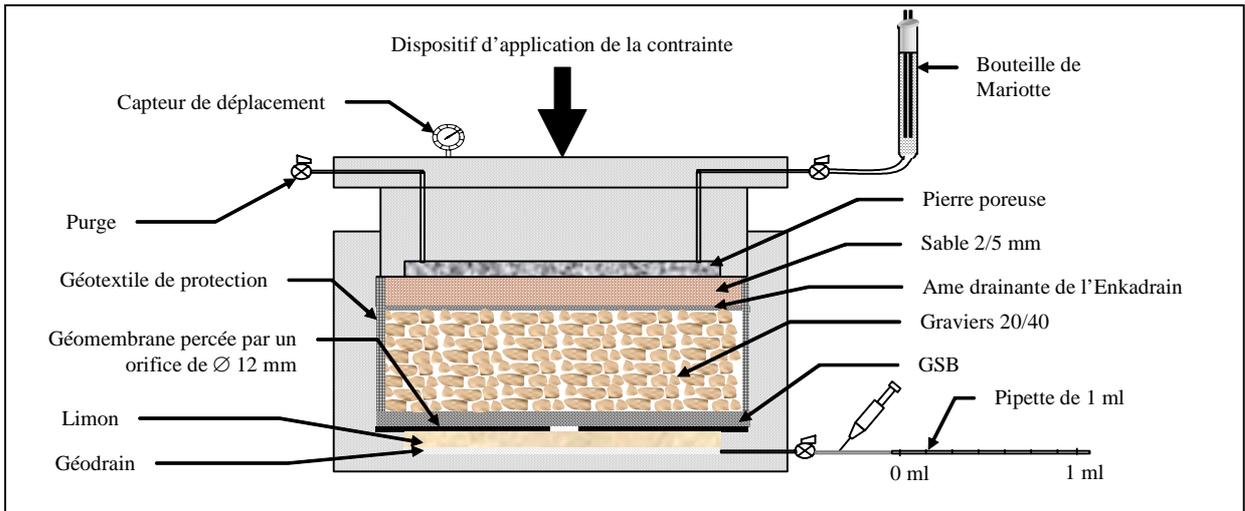
Figure 4. Schéma du dispositif d'étanchéité dans la cellule d'essai

Dans la cellule d'essais (figures 4 et 5) décrite dans la norme XP P 84-705 (AFNOR, 2002), nous avons superposé de bas en haut, les couches suivantes :

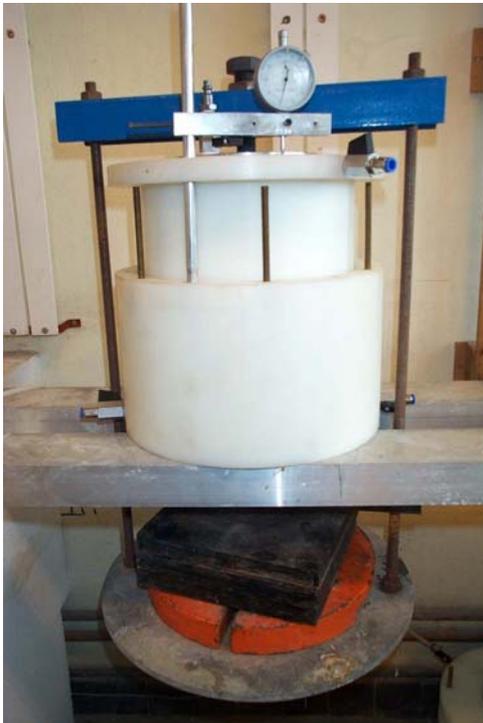
Figure 5. Dispositif d'essai. Cellule + bâti de chargement direct (contrainte 10 kPa)

Dans un premier temps, le GSB soumis à une contrainte normale de 10 kPa (figure 5) est présaturé pendant 5 jours en introduisant dans la cellule la quantité d'eau déminéralisée utile pour avoir une teneur en eau de la bentonite de l'ordre de 100 %. Le matériau drainant a ensuite été saturé par un lixiviat, réceptionné en décembre 2004 et provenant du site de Saint Silvain – Bas le Roc (23). La cinétique de gonflement sous 10 kPa a été suivie durant 27 jours, durant lesquels la charge hydraulique (H) du lixiviat a été fixé successivement à 10, 15 puis 30 cm (gonflement final mesuré égal à 1,5 mm).

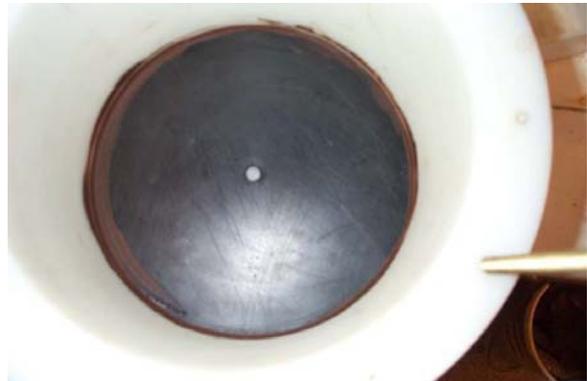
Figure 6. Géomembrane percée au centre

- une géomembrane lisse en PEHD de 2 mm d'épaisseur comportant en son centre un défaut circulaire de 12 mm de diamètre (figure 6) ;
- un géosynthétique bentonitique aiguilleté (Bentomat SS100 de CETCO) ayant une masse surfacique de bentonite sèche de 5,056 kg/m². La face non tissée (200 g/m²) du GSB est placée en contact avec la géomembrane (figure 7) ;

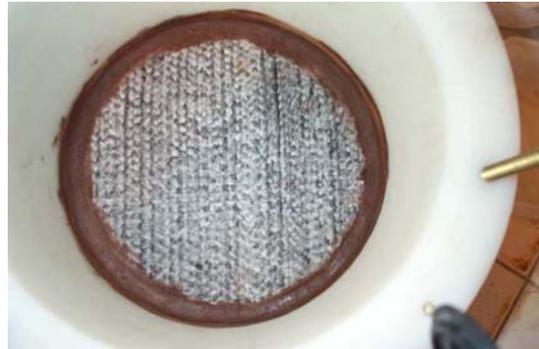
Figure 7. GSB placé sur la géomembrane

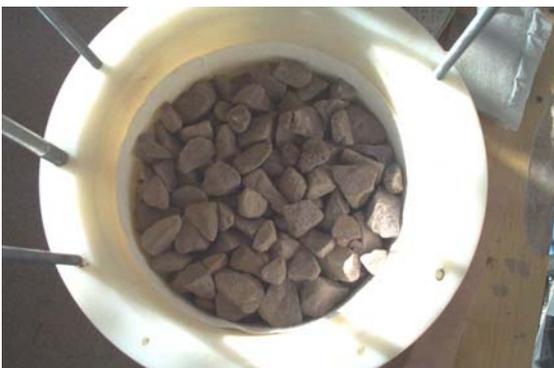
Figure 8. Grès concassé 20/40

- le matériau de drainage 20/40 mm en grès concassé ayant après mise en place un poids volumique sec de 14 kN/m³ (figure 8). Il est en contact avec la face tissée (100 g/m²) du GSB ;

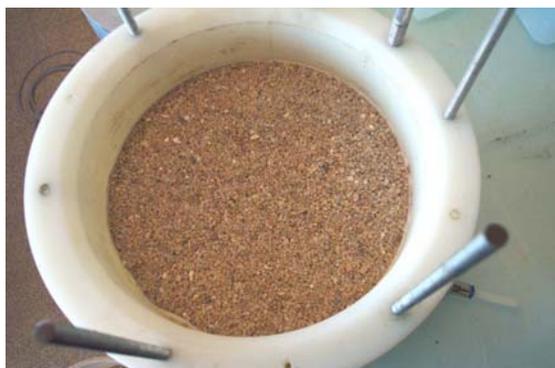
Figure 9. Gravier 2/5 sur géocomposite de drainage

- un géosynthétique de drainage (Enkadrain de COLBOND) assurant la fonction séparation ;
- une couche de gravier siliceux 2/5 mm (figure 9) en contact avec le piston ;

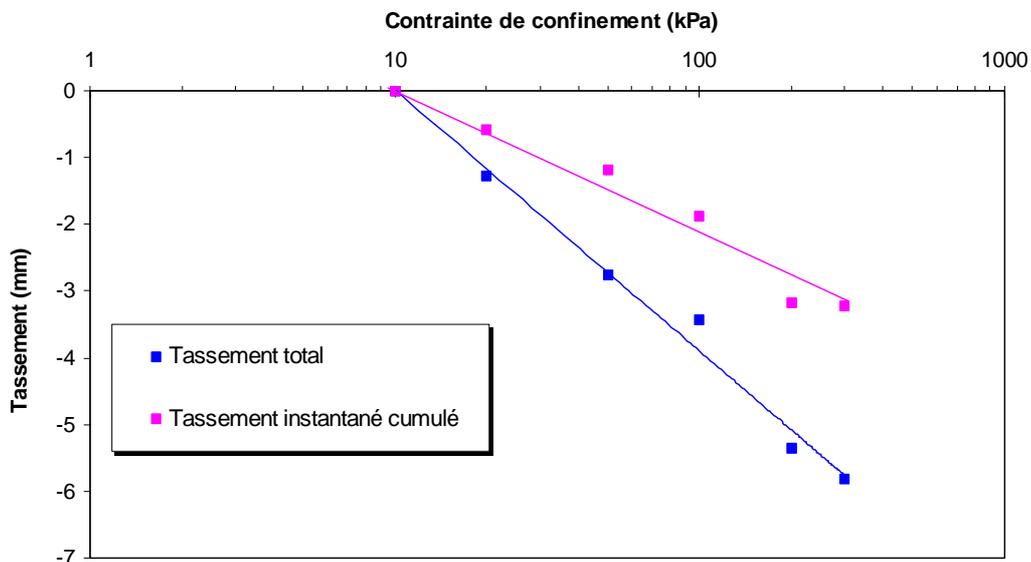
Figure 10. Évolution du tassement en fonction de la contrainte de confinement

Après stabilisation du flux entrant sous 10 kPa avec une charge hydraulique de 30 cm, la contrainte normale (σ) a été augmentée successivement à 20 kPa, 50, 100, 200 puis 300 kPa. Le tassement a été suivi tout au long de l'essai. La figure 10 montre l'évolution quasi linéaire des tassements cumulés instantanés, $dh_{i,cum}$, et totaux, dh_{tot} , en fonction du logarithme de la contrainte appliquée. Pour chaque contrainte, le tassement instantané est la somme du tassement dû au réarrangement des matériaux granulaires (sans doute faible) et à leur pénétration dans le GSB. Le tassement ultérieur est dû à la consolidation de la bentonite au niveau des zones de contact. Nous regroupons les résultats dans le tableau I suivant.

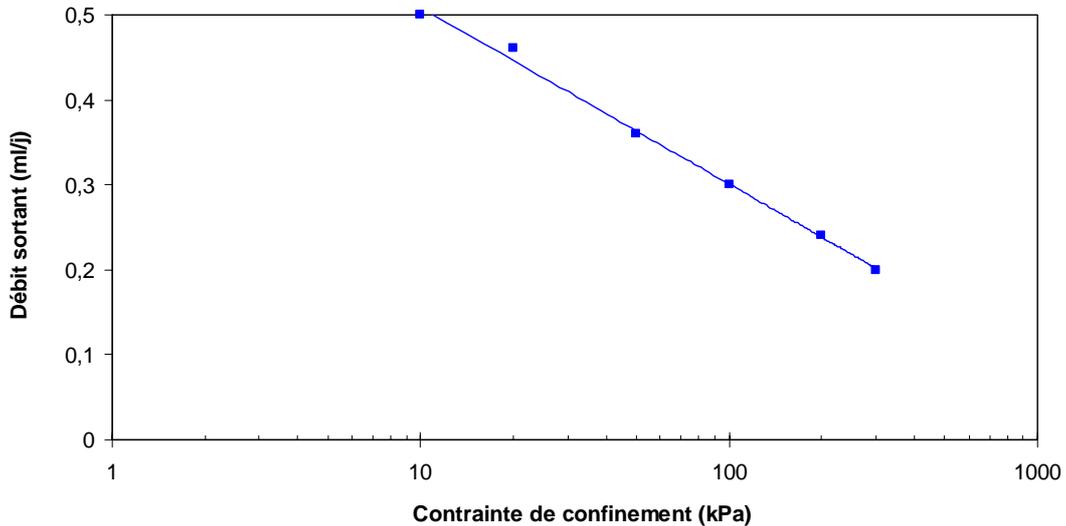
Figure 11. Évolution du débit de fuite en fonction de la contrainte de confinement

Pour chaque contrainte, le lixiviat traversant l'ensemble du dispositif d'étanchéité et drainage a été mesuré lorsque le tassement est stabilisé. Ces débits sont mesurés à l'aide d'une pipette ayant une capacité de 1 ml (graduation de 0,01 ml). Une seringue à l'amont de la pipette permet une remise à zéro du ménisque. La figure 11 montre l'évolution quasi linéaire du débit Q stabilisé (pour une charge hydraulique de 30 ou 40 cm) exprimé en m^3/s et en ml/jour en fonction du logarithme de la contrainte.

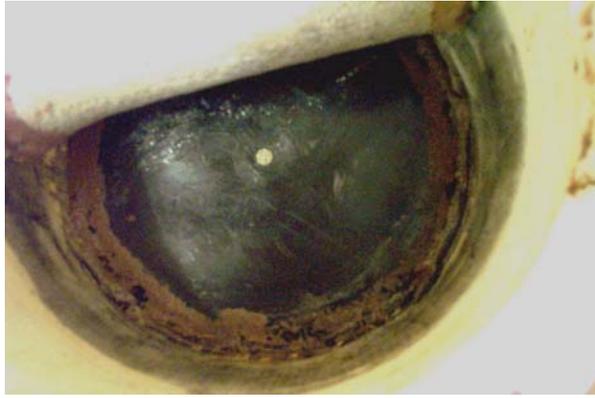
Figure 12. Interface Gmb/GSB à l'autopsie

La figure 12 montre que la géomembrane est lisse et n'a pas été endommagée ou déformée par le matériau granulaire 20/40. La couche de limon est également plane. Durant l'essai, la couche de limon s'est consolidée puisque le poids volumique sec est passé de 15,8 à 17,5 kN/m^3 , la teneur en eau passant de 23 % à environ 20 %. À la fin de l'essai, le degré de saturation du limon est de 100 %, alors qu'il était de 90 % initialement.

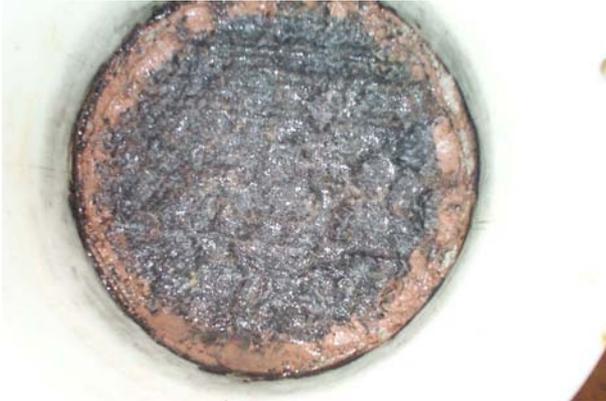
Figure 13. Face supérieure du GSB à l'autopsie

Après démontage et retrait des matériaux granulaires, il apparaît que la face supérieure du GSB présente des bosses et des creux (figures 13 et 14). Son épaisseur varie en partie courante de 8 mm à 13 mm, soit un écart de l'ordre de 5 mm sensiblement identique au tassement total mesuré sous 300 kPa. La teneur en eau des zones de faible épaisseur est de 96 % et celle des zones de plus fortes épaisseurs est de 103 %.
