# EXAMEN APRÈS 12 ANS DE SERVICE D'UNE GÉOMEMBRANE BITUMINEUSE UTILISÉE EN COUVERTURE DE STOCKAGE DE DÉCHETS

## EXAMINATION OF A BITUMINOUS GEOMEMBRANE AFTER 12 YEARS OF USE AS A COVER FOR A WASTE STORAGE AREA

### 1. Présentation de l'ouvrage

### 2. Présentation du DEG

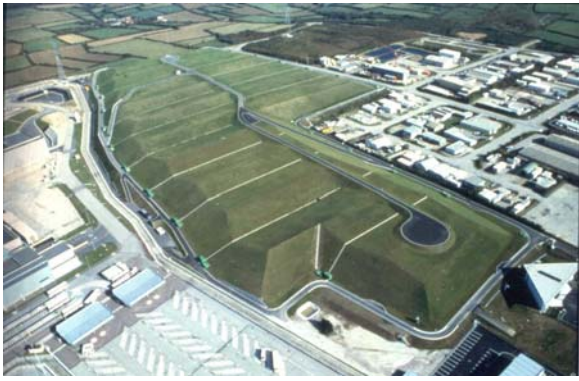
Photo n° 1 - Vue aérienne du Centre de la Manche

Autorisé par décret en 1969 et exploité jusqu'en 1994, le Centre de la Manche (photo n° 1) est le premier centre en France de stockage en surface de déchets solides, faiblement et moyennement radioactifs à durée de vie courte (gants, chiffons, filtres, etc., entrés en contact avec des matières radioactives utilisées dans l'industrie nucléaire, les hôpitaux, les centres de recherche...). En 25 ans, 525 000 m<sup>3</sup> de déchets y ont été stockés sur une surface de 11 hectares (15 hectares de surface totale). Une couverture imperméable complète le confinement et la protection des colis de déchets afin d'assurer la sûreté à long terme de l'environnement. La mise en place de la couverture de 1990 à 1996 a été la dernière étape avant l'entrée du Centre dans une longue phase de surveillance de l'ordre de 300 ans. Cette étape correspond à la période nécessaire à la décroissance d'activité des éléments radioactifs stockés sur le Centre.

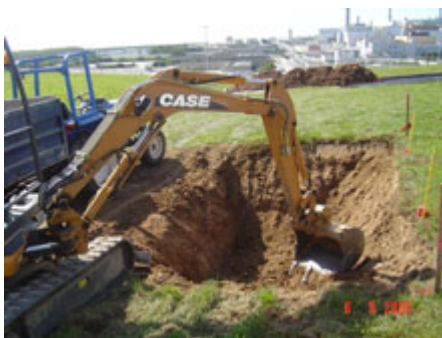
Photo n° 2 - Creusement de la couverture pour atteindre la membrane

Les prélèvements de membrane ont été réalisés en septembre 2005 (figure 4 et photos n°2 à 7). Après ouverture des fouilles à la mini-pelle mécanique, en prenant soin de séparer la terre végétale des matériaux grossiers sous-jacents (schistes), les sables sur membrane ont été dégagés manuellement afin de ne pas endommager la membrane. En fond de fouille, la soudure entre deux lés a été précisée, ce qui a permis d'élargir la fouille pour dégager l'échantillon entièrement ; le talutage de la fouille a été finalisé avec une pente de 1H/1V en laissant une bande de 50 cm à l'extérieur de la découpe de l'échantillon pour pouvoir souder la membrane de réparation avec un recouvrement de 20 cm minimum.

La membrane dégagée est apparue en parfait état ; aucune trace d'endommagement ou d'altération n'a été observée sur les deux prélèvements en fond de fouille. La membrane avait un aspect très compact, et adhérait parfaitement à la couche de sable sous-jacente, les matériaux des couches supérieures ayant comprimé la membrane dont le comportement plastique lui a permis de se mouler sur son support. L'absence de trace d'écoulement dans les sables sur membrane confirmait la non saturation de cette couche en cette fin d'été 2005. Enfin, lors de la découpe, les bords ne se sont pas ouverts et sont restés jointifs, confirmant l'absence de tensions sur la membrane.

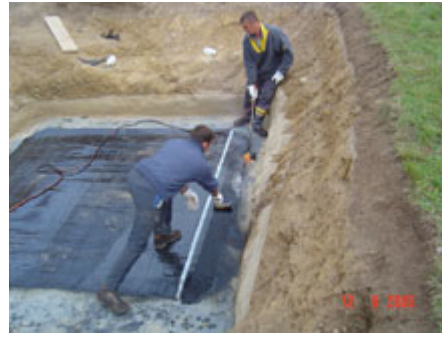
Photo n° 5 - Mise en place d'une membrane neuve

Chaque morceau de réparation a été découpé (2,55 m x 3,0 m) sur la zone d'entreposage du rouleau de membrane neuve (parking goudronné), et transporté à plat sur un platelage jusqu'aux fouilles ; les morceaux de réparation ont été glissés en fond de fouille manuellement, puis soudés. Les contrôles des soudures par ultrasons n'ont révélé aucun défaut majeur de soudure, permettant ainsi la réception de la réparation.

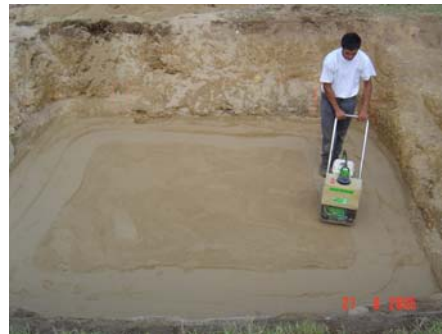
Photo n° 7 – Mise en place du sable sur la géomembrane

Les matériaux ont été remis en place par couche de 30 cm et compactés à la plaque vibrante. La dernière couche de terre végétale a finalisé la remise en état de la couverture.

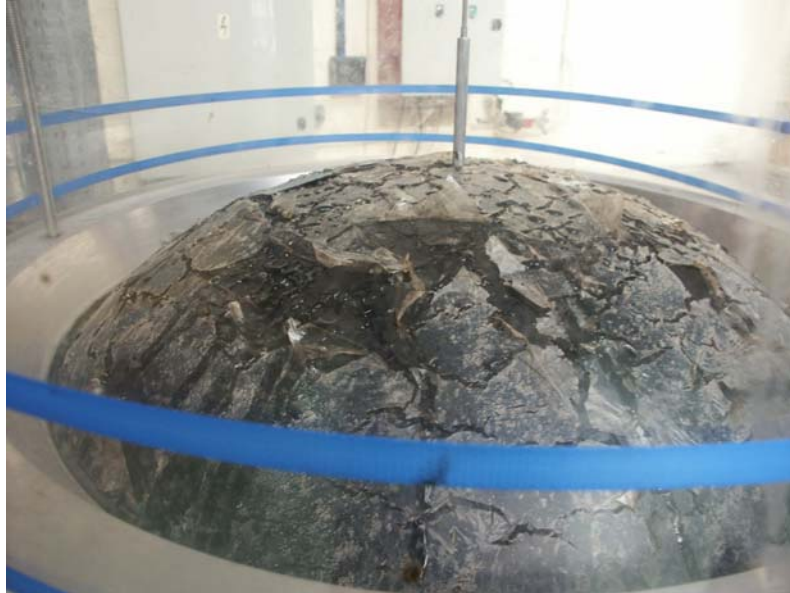
Photo n° 8 - Essai d'éclatométrie

Le tableau 1 résume les essais pratiqués sur les divers types d'échantillons, ainsi que les méthodes d'essais utilisées ; la plupart de celles-ci sont classiques et normalisées, d'autres sont en cours de développement (spectrographie infra-rouge et essai BBR), d'autres sont récemment normalisées en tant que méthodes (souplesse basse température, éclatométrie (photo n°8)) mais n'ont pas été (ou peu) utilisées en tant qu'indicateur de vieillissement.

4 : le principe est identique à celui de la norme mais l'appareillage est de grande dimension (650 mm de diamètre utile).

- Éclatométrie :
  - sur le plan mécanique les variations observées ne sont pas significatives d'un vieillissement - les échantillons du site sont plutôt meilleurs que la référence neuve actuelle

- la perte d'étanchéité (à quelques pourcents de déformation) est habituellement observée pour ce type de matériaux et n'est pas significativement différente pour les échantillons neufs ou ceux du site.

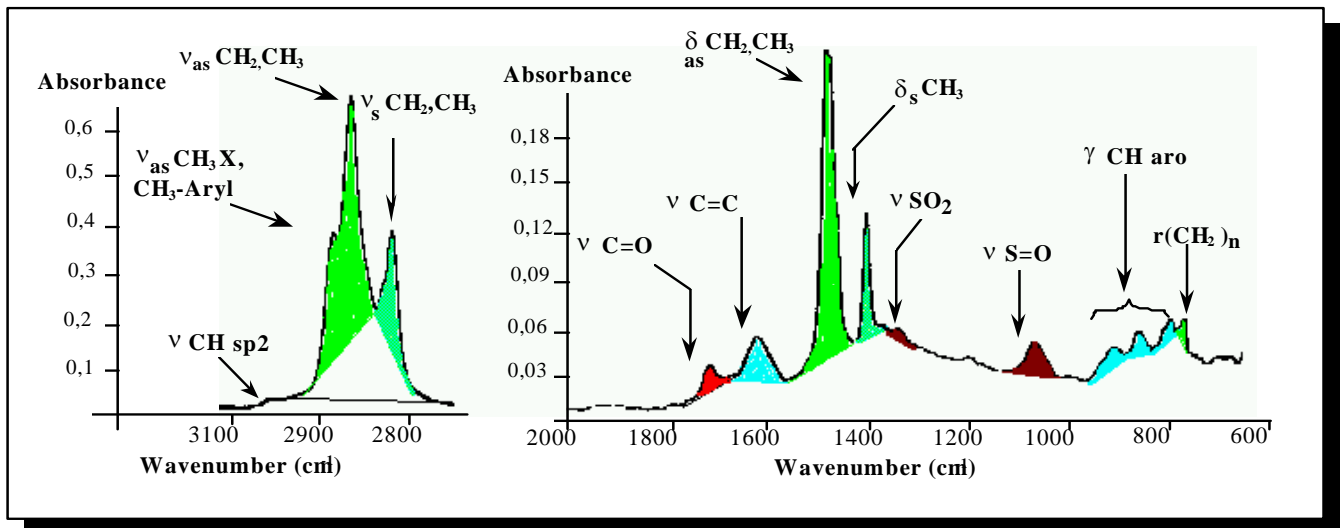
Figure 5 – Analyse infra-rouge

2 : spectrographe infra-rouge à transformée de Fourier 400-4000 cm<sup>-1</sup> ; analyse du pic carbonyle à 1700 cm<sup>-1</sup> et du pic sulfoxyde à 1030 cm<sup>-1</sup> (figure 5).

- [5] Plus la température est élevée, plus la membrane est sensible à la fissuration par pliage.
- [6] Donné à titre indicatif ; essai en cours de développement (figure 5).

- Température de ramollissement bille et anneau (TBA) ; la TBA des échantillons prélevés sur le site est inférieure à celle des témoins ce qui signifie que le durcissement par oxydation semble avoir été plus important pour ces derniers que pour les échantillons prélevés sur l'ouvrage.
- Teneur en asphaltènes et indice de carbonyle ; même constat – les témoins semblent avoir plus vieilli que les échantillons du site car leur taux d'asphaltènes est sensiblement supérieur.
