ÉTANCHEMENT PAR GÉOMEMBRANE DU BASSIN DE STOCKAGE D'EAU POTABLE DU BERRE

GÉOMEMBRANE WATERPROOFING OF THE BERRE DRINKING WATER RESERVOIR

Clément PONS¹, Hugues GIRARD², Martial JOUVE³, Gaétan POTIÉ⁴, Daniel POULAIN²

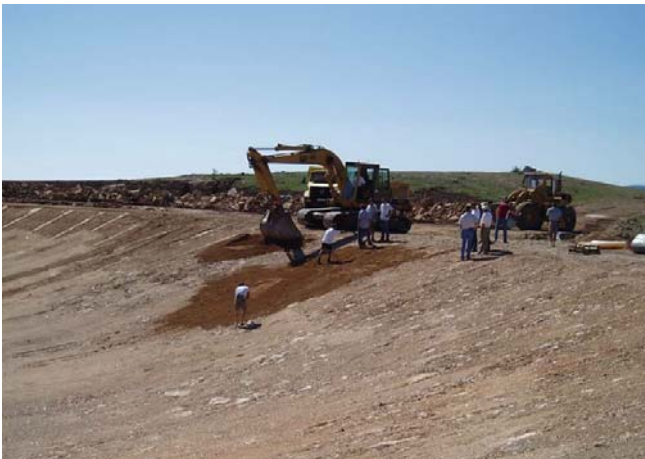
Figure 3. Planches d'essai : "surfaçage" du fond de forme à l'aide de sable

Les 3 planches ont comporté la mise en place d'un géotextile, de la géomembrane, de 10 cm de sable et de 80 cm de grave 6/50 mm, épaisseur demandée pour les zones de circulation des engins. Sur les planches P1 et P2, on a d'abord mis en place une couche de sable pour boucher les trous entre les blocs calcaires insuffisamment concassés du fond de forme et recouvrir les aspérités dues à ces blocs. Pour la planche P3, il n'a pas été ajouté de sable. La masse surfacique du géotextile placé sous la géomembrane était de 400 g/m² pour la planche P1 et de 800 g/m² pour les planches P2 et P3. Pour simuler la mise en œuvre des matériaux, la pelle hydraulique (poids = 23 tonnes) a circulé sur la couche de grave (circulation limitée à 4 passages, compte-tenu des problèmes d'instabilité). Enfin, des blocs ont été mis en place sur la planche P1 pour simuler leur installation, après enlèvement d'une épaisseur de 50 cm de grave. Les constatations suivantes ont été faites :

- mettre en place les matériaux granulaires sur les talus depuis leur pied pour éviter les glissements constatés,
- adopter le géotextile de 800 g/m² sous la géomembrane sur l'ensemble du bassin après avoir surfacé le fond de forme à l'aide de sable 2/6 mm dans les zones agressives où la granulométrie 0/31,5 mm après concassage in situ n'avait pas été obtenue (id planche P2).

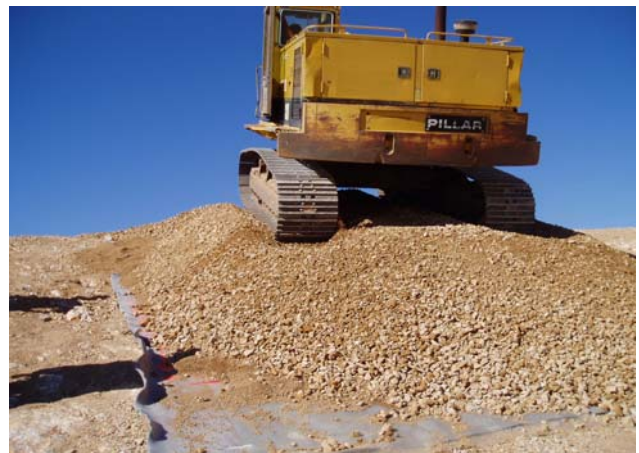
Figure 4. Planches d'essai : circulation de la pelle hydraulique sur le DEG

Des mesures d'angle de frottement au plan incliné de l'interface Gmb/Gtx avaient donné des valeurs de l'ordre de 25° ; les glissements constatés, malgré une pente plus faible, peuvent s'expliquer par les effets dynamiques de l'engin lourd utilisé et une pente légèrement supérieure à 1/3 dans la zone d'essai.

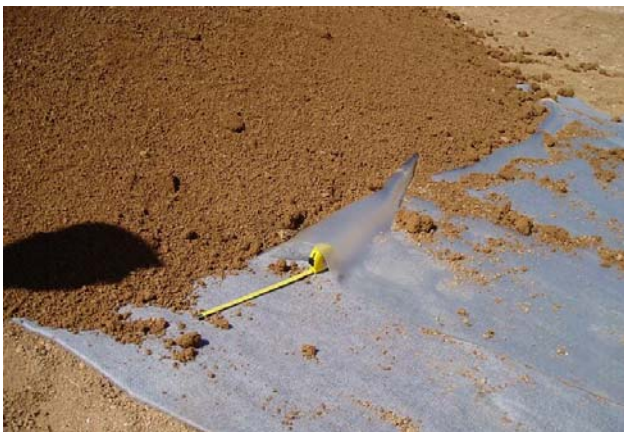
Figure 5. Planches d'essai : apparition d'un pli au pied de la planche d'essai

- des plis de la géomembrane ont été observés en partie basse des planches P1 et P2, témoignant d'un glissement Géomembrane/Géotextile (figure 5) ;
- des déformations locales ont été constatées sur la géomembrane pour la planche P3 liées à l'agressivité du support.

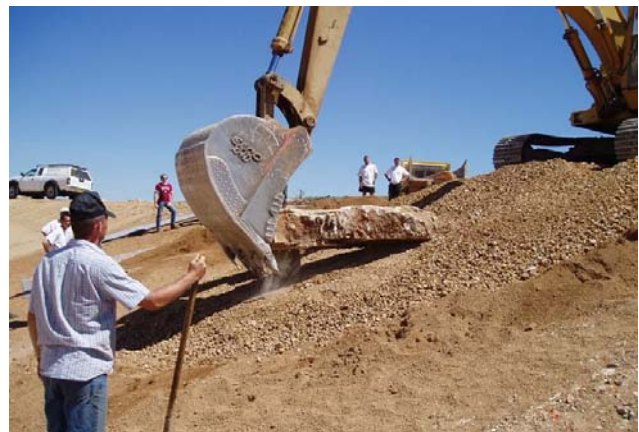
Figure 6. Planches d'essai : mise en place d'une dalle calcaire

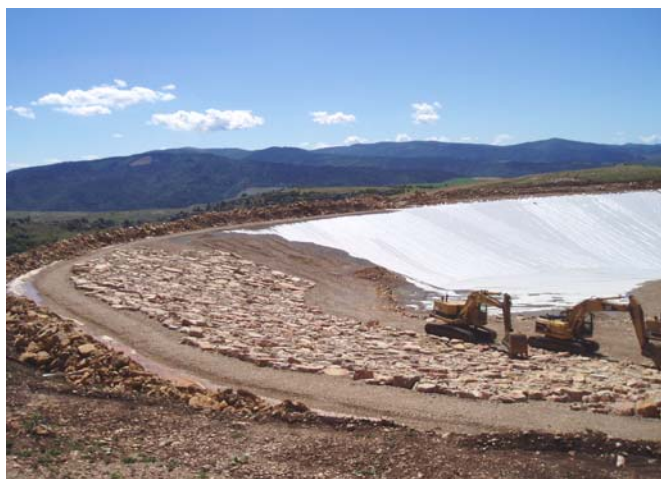
Figure 7. Vue du bassin en cours de réalisation

La figure 7 montre une partie des engins utilisés pour la mise en œuvre du DEG ; en plus de ces engins (chargeurs et pelles hydrauliques), des camions approvisionnaient les matériaux. Il est apparu que ces camions, en reculant au pied du talus, plus la circulation d'engins lourds, entraînaient l'apparition de déformations de la géomembrane en pied de talus ; la mise en place d'une banquette en pied de talus ajoutée à des consignes de circulation "non agressives" (pas de mouvements brusques en particulier) ont permis de résoudre ce problème apparu malgré des pentes relativement faibles et les précautions prises à la suite des planches d'essais (notamment approvisionnement depuis le pied de talus).

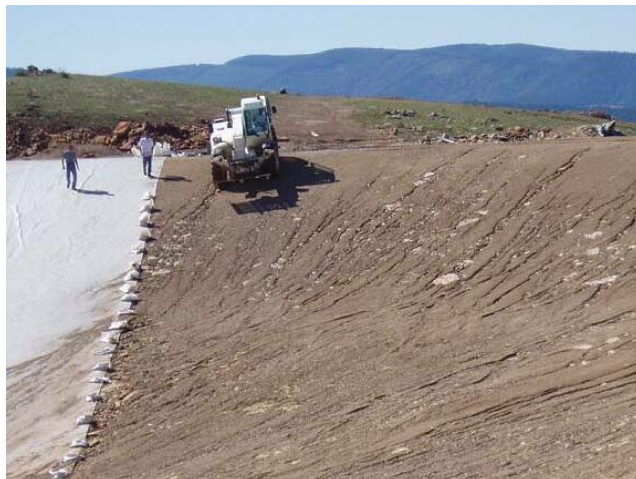
Figure 8. Ravinement et dégradation du support et du géotextile après l'orage

Les conséquences d'un orage violent sont également à signaler : cet orage a dégradé le fond de forme "surfacé", faisant ressortir les aspérités et nécessitant la reprise de sa surface (figure 8) ; une partie du géotextile installé a dû être enlevé et remplacé dans une zone où l'écoulement s'est produit sous et sur le géotextile. Cet incident pose la question sur un plan général de la réception globale du fond de forme parfois plusieurs semaines avant la pose de la géomembrane.

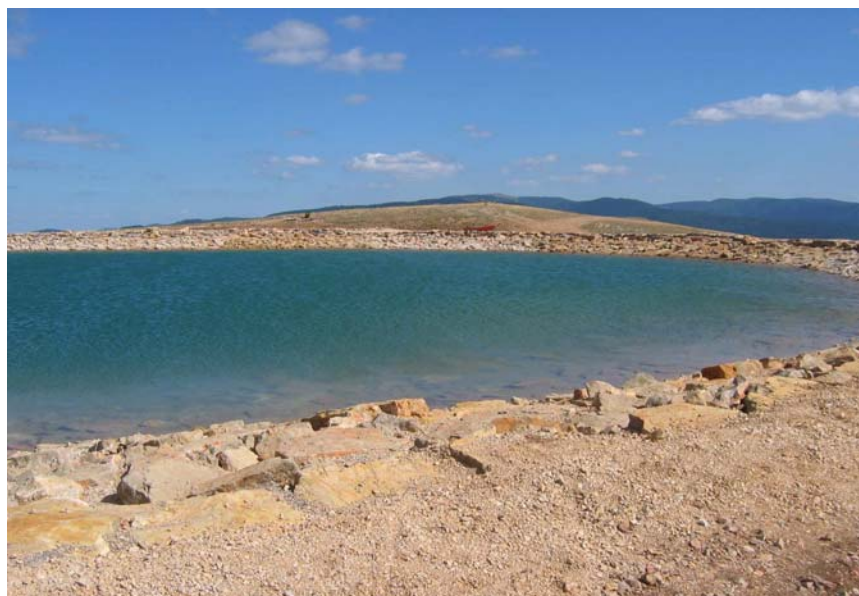
Figure 9. Vue du bassin en eau - Intégration dans le paysage
