CARACTÉRISATION DE L'ENDOMMAGEMENT DE GÉOTEXTILES TISSÉS DANS LES OUVRAGES COURANTS

DAMAGE CHARACTERIZATION OF WOVEN GEOTEXTILES IN CURRENT STRUCTURES

Ali BAGHDAD¹, Oriane JENCK², Pierre BREUL², Claude BACCONNET²

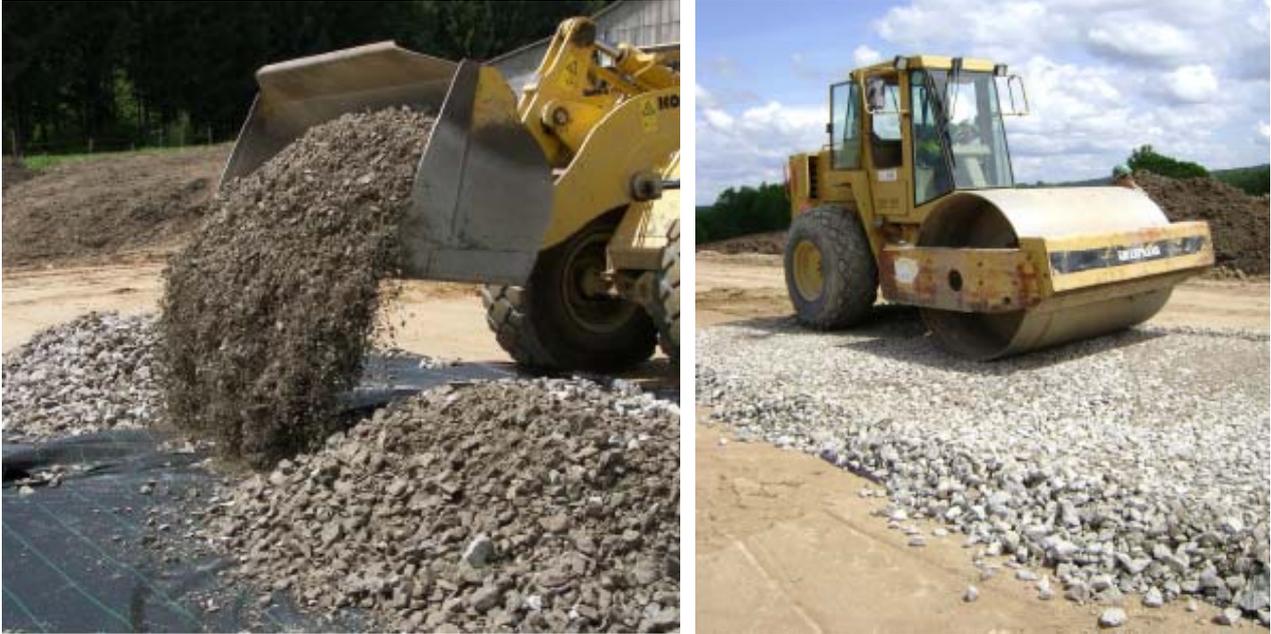
Chaque plot a une taille de 5 m par 5 m. Les nappes de géotextiles ont été découpées et implantées sur les zones désignées. Le matériau d'apport, approvisionné à la chargeuse et régalié à la pelle mécanique, est compacté au rouleau vibrant V3 par couches de 20 cm, en respectant le nombre de passes préconisé par le GTR (Figure 1).

Figure 1. Mise en place du matériau d'apport et compactage au rouleau vibrant

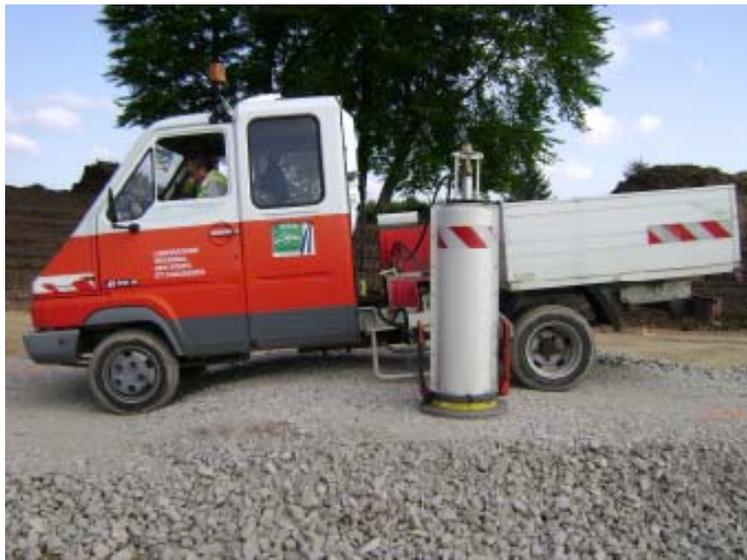
Les plots ont été caractérisés par des essais à la plaque (Figure 2, six à neuf essais par plot) dont les résultats sont analysés dans le paragraphe suivant.

Figure 2. Essais à la Dynaplaque 2 effectués par le LRPC de Clermont-Ferrand

Les résultats des essais à la Dynaplaque effectués sur les planches compactées sont synthétisés dans le tableau I, dont la dernière colonne donne la moyenne des six à neuf essais réalisés sur chacun des plots.

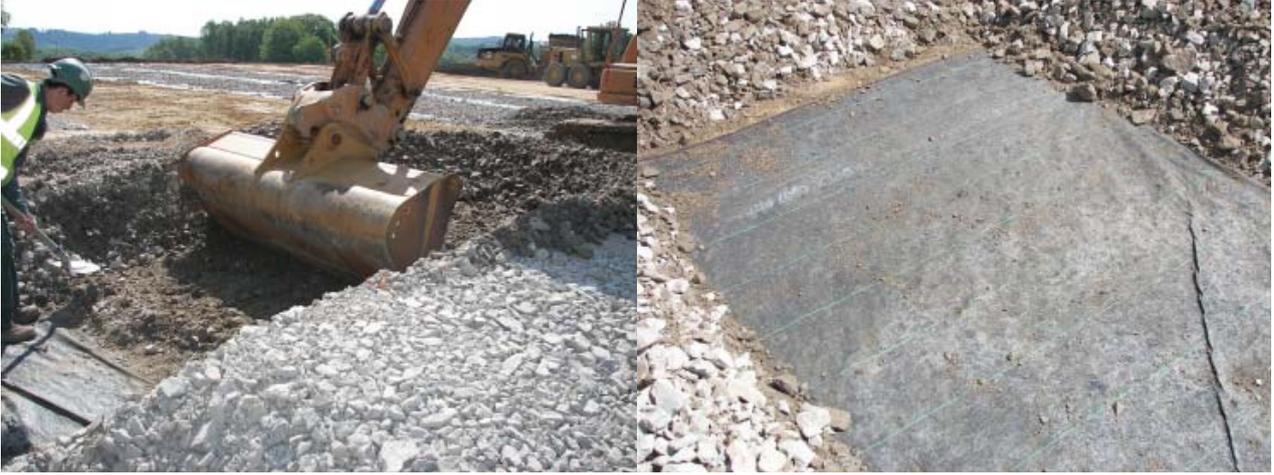
Les plots ont ensuite été démontés afin de prélever les géotextiles et d'analyser leur endommagement en laboratoire (Figure 3). La couche de granulat en contact avec le géotextile a été enlevée avec précaution à la pelle à main et au balai, afin de ne pas apporter des contraintes supplémentaires au géotextile.

Figure 3. Démontage des planches d'essai

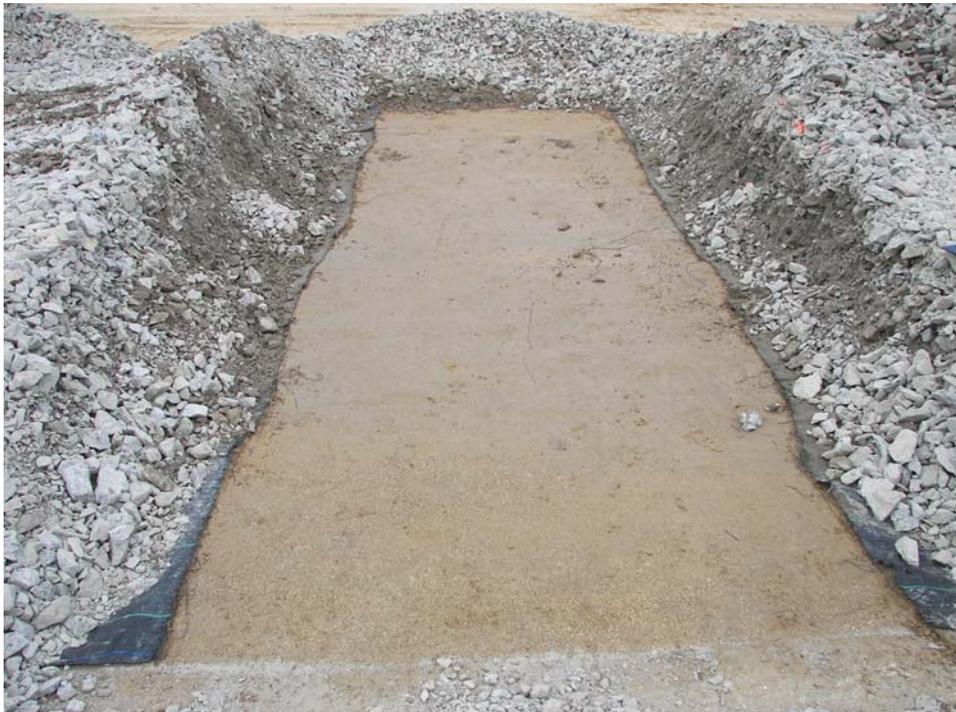
Lors du démontage, une première analyse visuelle montre que l'on ne retrouve pas de trace de matériau d'apport sous le géotextile malgré l'endommagement constaté et étudié plus en détail en deuxième partie (Figure 4). Celui-ci a donc rempli sa fonction de séparation sous sollicitation de mise en œuvre.

Figure 4. Sol support après démontage

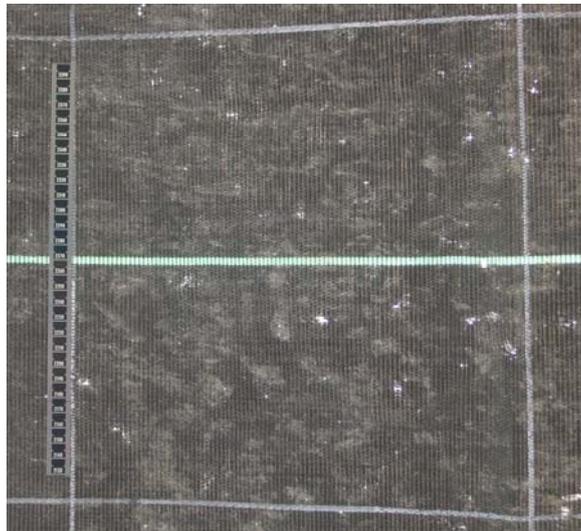
Pour chaque échantillon prélevé, une zone d'étude de taille fixe de 1,20 m x 3 m est définie. Les défauts sont comptabilisés à partir d'un quadrillage de 30 cm x 30 cm. La Figure 5 donne un exemple de zone de 30 cm x 30 cm qui a été analysé visuellement. La Figure 5a correspond à une zone sur laquelle 8 endommagements superficiels ont été relevés et la Figure 5b correspond à une zone sur laquelle 10 endommagements superficiels et 5 percement (dont une déchirure) ont été relevés.

a. Zone issue du plot n°16 (E=8, P=0)

Figure 5. Analyse visuelle de l'endommagement du géotextile (zone de 30 cm x 30 cm)

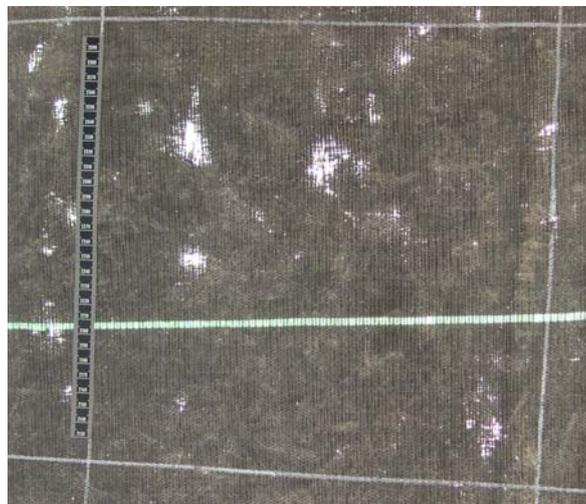
b. Zone issue du plot n°2 (E=10, P=5)
