RETOUR D'EXPÉRIENCE SUR L'UTILISATION DES GÉOSYNTHÉTIQUES DANS LES RÉPARATIONS DE DIGUES ET BERGES DE VOIES NAVIGABLES

FEEDBACK ON THE USE OF GEOSYNTHETICS IN WORKS ON FRENCH CANAL AND RIVER DIKES AND BANKS

Mathieu GALIANA

Centre d'Études Techniques Maritimes et Fluviales, Compiègne, France

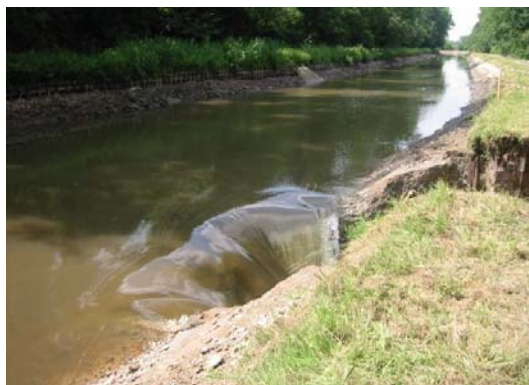
Le canal de Roanne à Digoin est une voie d'eau au gabarit Freyssinet, qui a pour fonction l'alimentation du canal latéral à la Loire. En juin 2007, suite à un mécanisme d'érosion interne, une brèche totale s'est produite dans la digue située à trois kilomètres en aval du port de Briennon. La digue initiale, d'une hauteur d'environ douze mètres, d'une largeur de quatre mètres en crête et avec des pentes de talus de 2V/3H, était un remblai homogène avec une étanchéité en corroi d'argile et une défense de berges en pieux bois.

Figure 2. Vue de la brèche dans la digue à Briennon (source VNF)

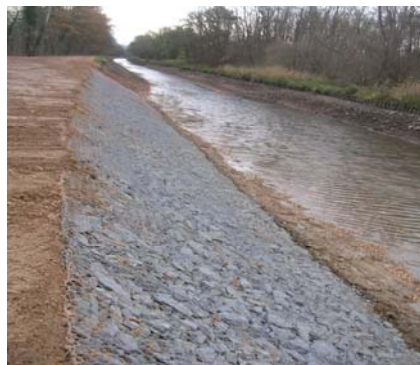
Le coût des travaux s'est élevé à environ 280 000 euros. Compte-tenu des contraintes d'exploitation et de la provenance de la brèche au début de la saison estivale, les travaux se sont déroulés en deux phases avec la pose des matelas gabions lors de la période de chômage du canal en novembre de la même année. Pour la première phase qui a duré un mois et demi, les travaux se sont néanmoins déroulés à sec grâce à la mise en place d'un batardeau installé dans le canal au niveau de la brèche. Jusqu'à ce jour, les réparations effectuées se sont révélées pérennes.

Figure 4. Vue des matelas de gabions après les travaux de réparation de la digue à Briennon (source VNF)

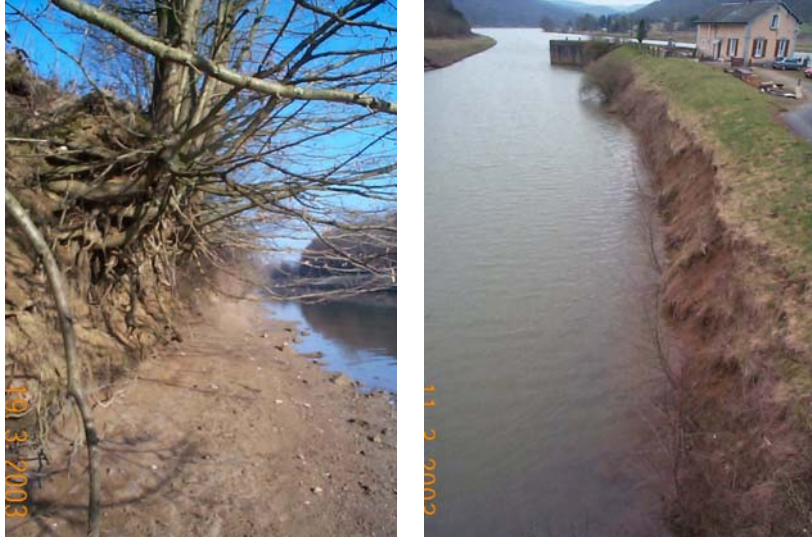
La digue de Montigny se situe en milieu rural sur le bief 55 de la Meuse. Elle est située entre la Meuse et le canal de dérivation d'aménée à l'écluse. Elle n'est pas impactée par les crues de la Meuse mais par les ondes de batillage de l'ordre de quarante centimètres causées par les bateaux de plaisance, dont le trafic s'élève à 3 000 bateaux par an. Afin de résoudre les problèmes d'anses d'érosion, des travaux d'aménagements de berges se sont déroulés sur la digue de Montigny en 2005.

Figure 5. Vue des anses d'érosion de la digue de Montigny (source VNF)

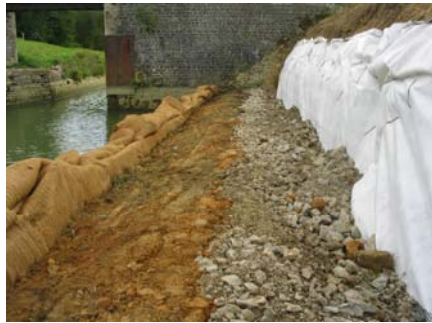
Les travaux, qui ont été réalisés sur un linéaire de deux kilomètres ont consisté en la mise en place d'une technique en génie mixte constituée de branches de saules, de boudins d'hélophytes et de plaquettes calcaires. La hauteur totale de la protection était de quatre mètres et la hauteur émergée de trois mètres. Ce type de technique a été choisi sur la base de critères liés aux conditions géométriques du site et à l'insertion paysagère et écologique.

Figure 6. Vue des travaux. La nappe blanche correspond au géotextile de filtration et la nappe brune au géotextile coco (source VNF)

Les travaux ont été effectués sur une durée d'un mois en période de chômage et le phasage a été le suivant : débroussaillage de la digue; terrassement pour la mise en forme de la plate-forme destinée à recevoir les plaquettes calcaires et les boudins; pose de branchage anti-affouillements; mise en place des plaquettes calcaires et des boudins en géotextiles coco et remplissage de ces derniers à l'aide d'une mini-pelle; pose des couches supérieures et talutage au dessus de la protection.

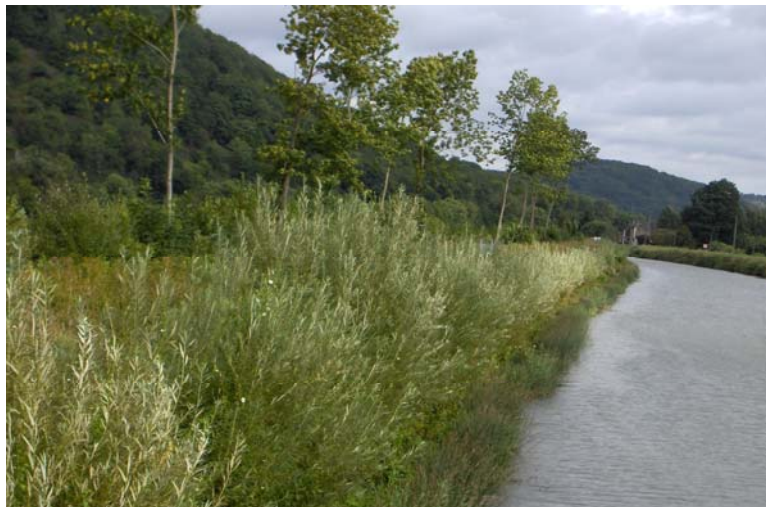
Le coût des travaux s'est élevé à 750 000 euros. Aujourd'hui l'objectif de la protection de berge est atteint, les hélophytes ont bien repris et résistent au batillage. Le caractère naturel, végétal du site est préservé. Malgré cette réussite, quelques difficultés ont été rencontrées :

Figure 8. Vue de la digue de Montigny après aménagements en 2008 (source Cetmef)

- le mauvais positionnement du boudin de base en phase travaux car la hauteur d'eau réelle pratiquée par le gestionnaire était plus basse que la hauteur théorique. La berge a dû être reformée par réalisation d'un piquetage;
- des dégradations des jeunes plantations par les rats musqués sont apparues. Des pièges ont été ajoutés.
