RÉHABILITATION DU BARRAGE DE MIGOELOU AVEC UN GÉOCOMPOSITE PVC EXPOSÉ

REHABILITATION OF MIGOELOU DAM WITH AN EXPOSED PVC GEOCOMPOSITE

Alberto SCUERO¹, Gabriella VASCHETTI², Régis POUYPOUDAT³

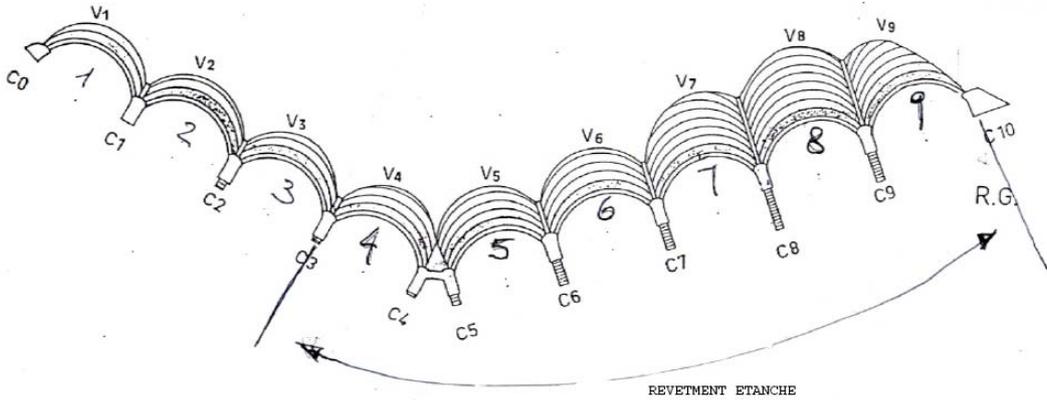
Le complexe d'étanchéité revêt le barrage de la voûte 4 à la voûte 9, sur une surface totale de 3.600 m² environ. La surface des voûtes 1 à 3 par un produit polyuréthane souple dont la tenue est jugée bonne n'a pas été renouvelée.

Figure 1. Zone étanchée avec le géocomposite PVC.

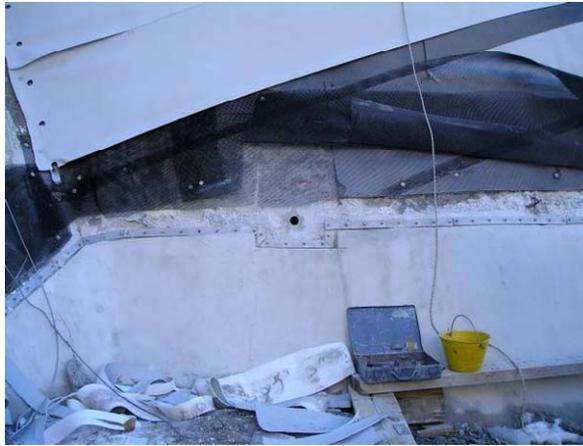
Le système de drainage au-dessous du géocomposite est formé d'un géodrain recouvrant toute la surface de chaque voûte. Le géodrain a la fonction d'acheminer les éventuelles eaux d'infiltration ou de condensation vers les profilés de soutien et de tensionnement, qui servent aussi de conduits à pression atmosphériques où les eaux peuvent s'écouler par gravité au pied du barrage.

Un collecteur formé par une bande longitudinale de géodrain achemine les eaux vers le point de captage et d'évacuation aval, fait par un tuyau d'évacuation positionné immédiatement au-dessus de la fixation en pied de voûte, et traversant la voûte.

L'exutoire des drains est réalisé de telle manière que la mesure du débit par le Maître d'Ouvrage soit possible. Un dispositif spécifique (plaque inox) positionné à l'amont de chaque tuyau d'évacuation permet d'éviter l'aspiration du géocomposite dans celui-ci. Afin d'améliorer l'évacuation des eaux drainées par le géocomposite et les profilés verticaux, des tuyaux de ventilation (1 tuyau par voûte), ont été positionnés en partie supérieure de l'ouvrage, garantissant ainsi le maintien de la pression atmosphérique à l'intérieur du système drainant.

Figure 2. Géodrain et exutoire au-dessus de la fixation étanche à la voûte 7.

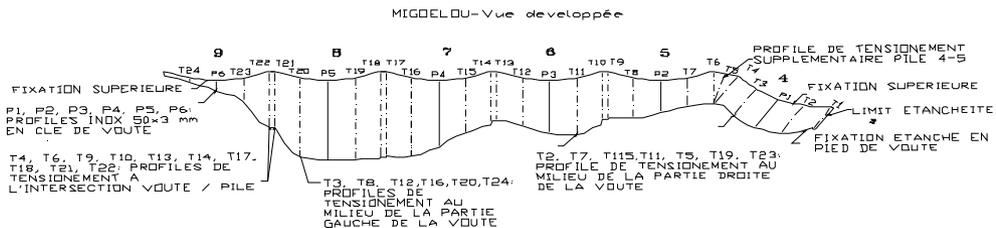
Le géocomposite est maintenu appliqué sur les voûtes par un réseau de profilés verticaux :

- En clé de voûte, un profilé plat en acier inox, 50 x 3 mm (P sur la figure 3)
- Aux intersections voûte/pile, 2 profilés de tensionnement (T sur la figure 3)
- Entre le profilé en clé de voûte et le profilé aux intersections voûte/pile, un profilé de tensionnement (T sur la figure 3).

Au total, il y a 5 profilés pour chaque voûte, dont 1 plat et 4 de tensionnement. La géométrie des 4 profilés d'ancrage est telle qu'elle oblige le géocomposite à s'insérer dans la configuration par laquelle il est tensionné transversalement sur la surface des voûtes. Les profilés de tensionnement permettront au géocomposite de conserver un positionnement stable, et de résister aux différentes charges de service, y compris vent, vagues, et sous-pressions, sans formation de plis.

Figure 3. Schéma du système d'ancrage du géocomposite PVC.

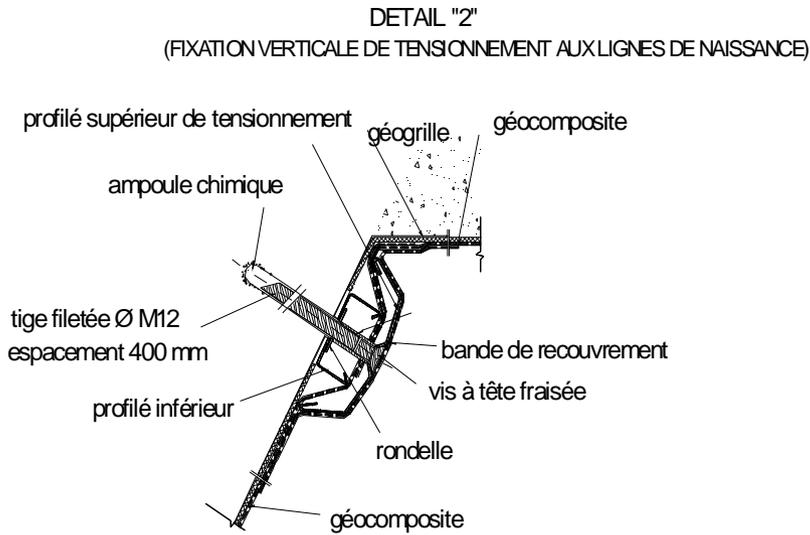
Figure 4. Profilé de tensionnement.

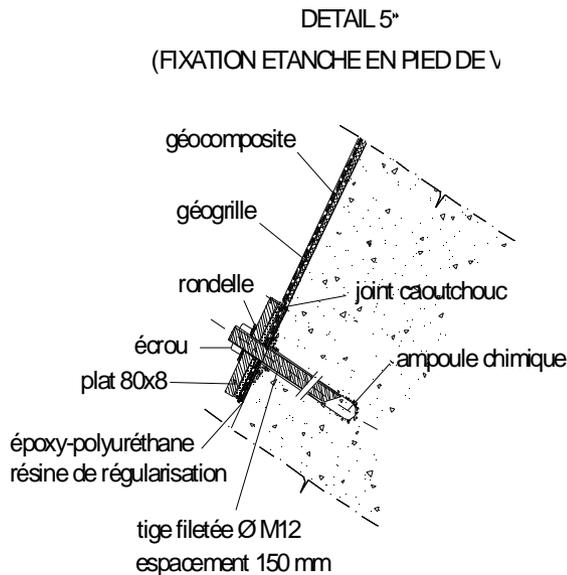
Au périmètre submergé, le géocomposite est maintenu par une fixation étanche à l'eau en pression positionnée en pied des voûtes, sur la plinthe où elle existe, ou directement sur le béton de la voûte. Des fixations verticales étanches sont également mises en place aux limites latérales du revêtement. Ces fixations étanches à l'eau en pression sont constituées d'un profilé plat, 60 x 6 mm, en acier inox type AISI 304, serrant le géocomposite par l'intermédiaire d'un joint de compression, de tiges filetées avec scellement chimiques à raison de 1 tous les 15 cm, avec interposition des accessoires appropriés tels que joints et rondelles de répartition. Avant application définitive des éléments de cette fixation périmétrale, la surface d'appui est régularisée à l'aide d'une résine appropriée.

Figure 5. Fixation étanche en pied du barrage.

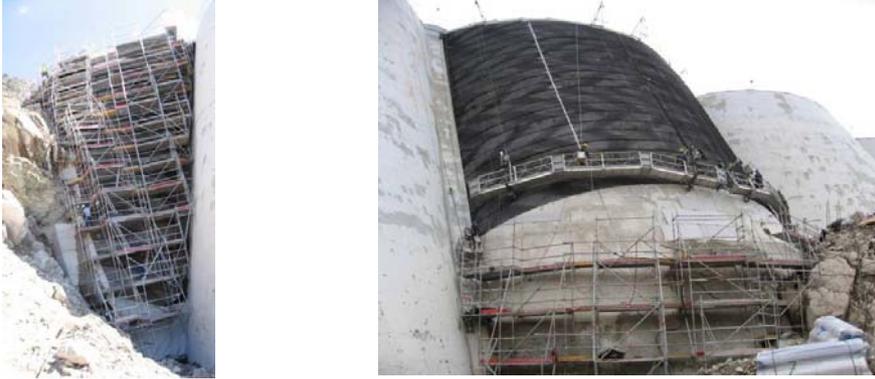
L'installation du système d'étanchéité a été réalisée à partir de nacelles volantes suspendues au couronnement, et d'échafaudages placés aux pieds des voûtes. Comme il n'y a pas de route, le transport des matériaux et des équipements pour la construction du système d'étanchéité a été fait par hélicoptère.

Figures 6 et 7. Échafaudages à la voûte 9, et installation du système d'étanchéité par nacelles volantes à la voûte 7 (dans la photo la mise en place du géodrain).

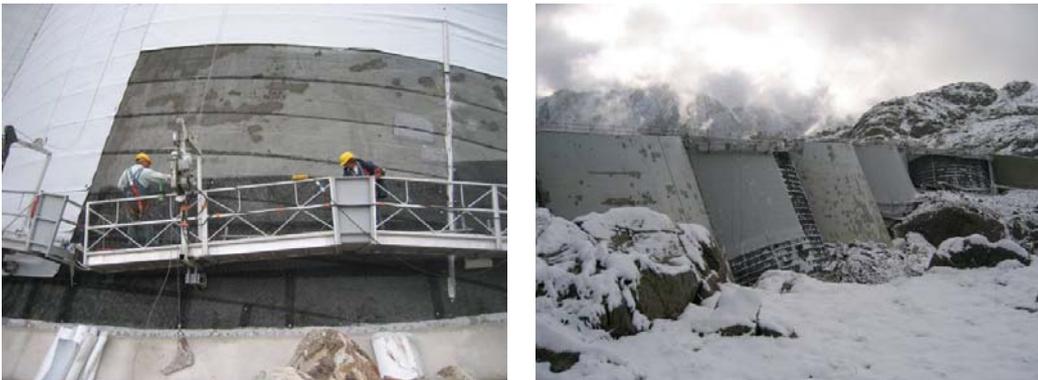
Les feuilles du géocomposite ont été installées horizontalement. En préalable au démarrage des travaux de pose un plan de calepinage a été établi, ainsi qu'un numérotage des lignes d'ancrage. Les lés ont été déroulés de manière telle que deux lés adjacents se superposent de 5 cm environ minimum, selon une bande continue dépourvue de géotextile. Les lés adjacents ont été thermo-soudés par soudure manuelle. Le deuxième profilé du système de tensionnement a ensuite été mis en place au-dessus du géocomposite. Le serrage des deux profilés achève le tensionnement des lés.

Figures 8 et 9. Installation du géocomposite et du deuxième profilé du système de tensionnement sur le géodrain. A droite, installation du géodrain sur la voûte 4 et du géocomposite sur la voûte 7. Une chute estivale de neige n'a pas compromis le maintien du délai contractuel.

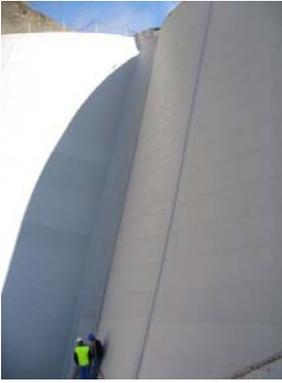
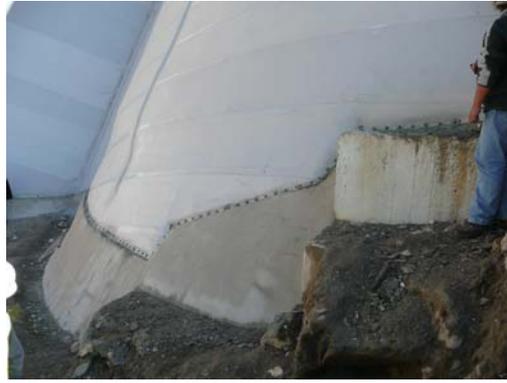
Toutes les ancrages verticaux des voûtes (profilés plat et profilés de tensionnement) sont étanchés avec des bandes de recouvrement en PVC thermo-soudés par soudure manuelle au géocomposite. Les fixations en pied du barrage sont intrinsèquement étanches du fait de la présence de la résine de régularisation et des joints de compression. Les fixations 10 cm sous le couronnement sont équipées avec un joint de compression.

Figures 10 et 11. Les profilés de tensionnement étanchés par bandes de recouvrement, et fixation étanche en pied de voûte.

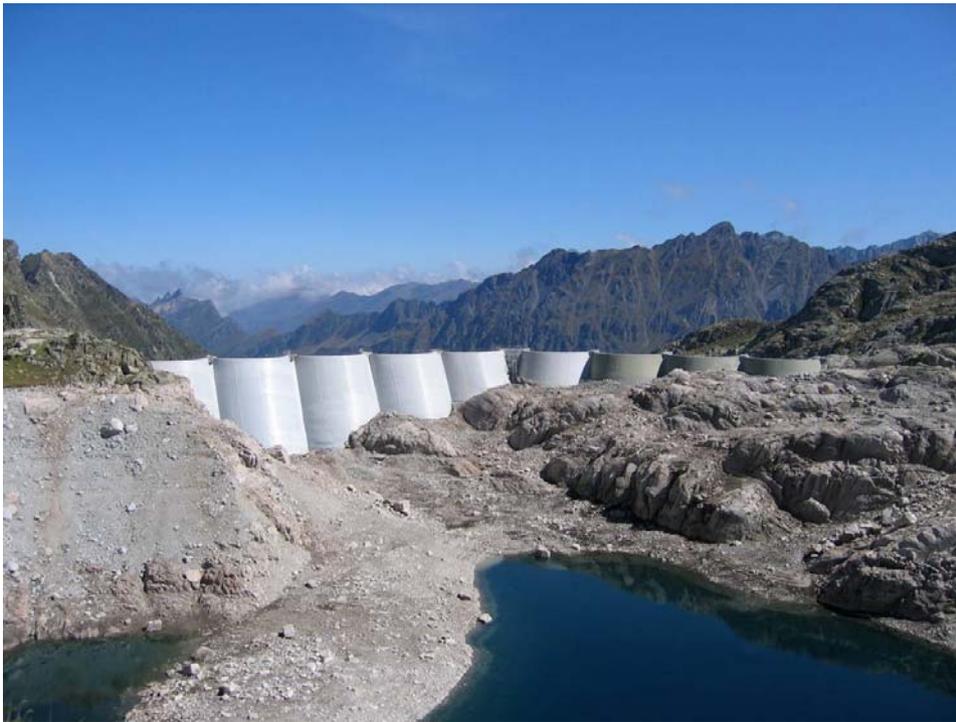
Figure 12. Vue du barrage à l'achèvement des travaux.
