# FRAISAGE ET RECYCLAGE D'UNE GRILLE ANTI-FISSURE EN POLYESTER HAUTE TÉNACITÉ

## MILLING AND RECYCLING OF A POLYESTER GRID AGAINST REFLECTIVE CRACK PROPAGATION

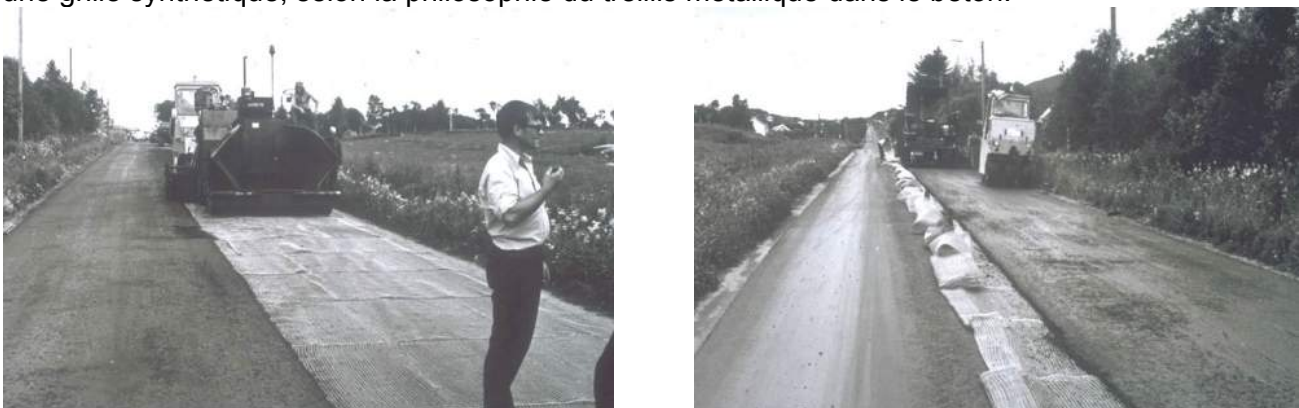
Figure 1. Première installation d'un renforcement d'enrobé à la fin des années 1960.

C'est à la fin des années 1960 (Figure 1), que nous avons eu l'idée de renforcer des enrobés à l'aide d'une grille synthétique, selon la philosophie du treillis métallique dans le béton.

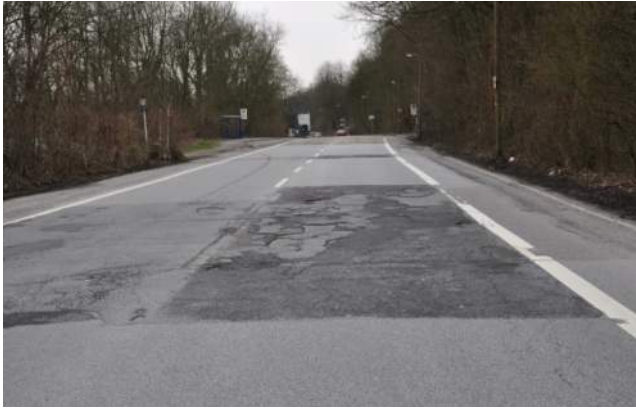
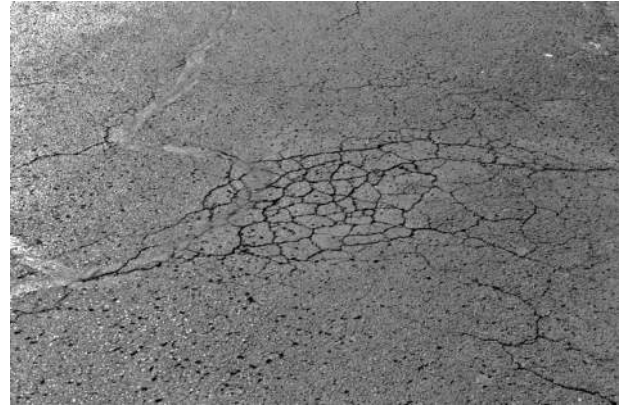
Figure 2 et 3. Illustration de fissures.

Le développement des fissures (Figure 2 et 3) dans une chaussée neuve provient principalement de la nature des bitumes utilisés, des cycles gel / dégel et des sollicitations dynamiques issues du trafic

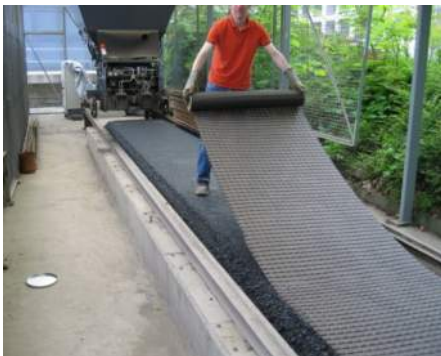
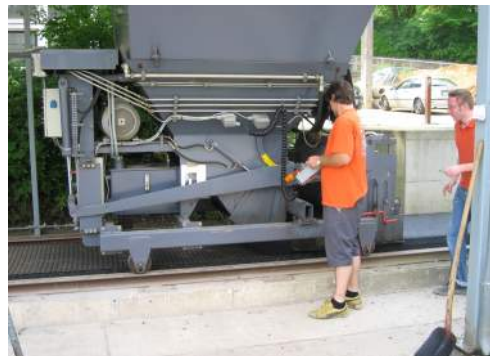
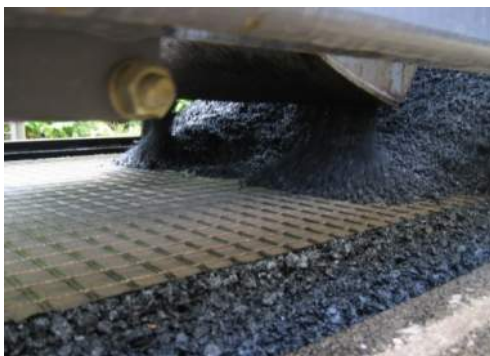
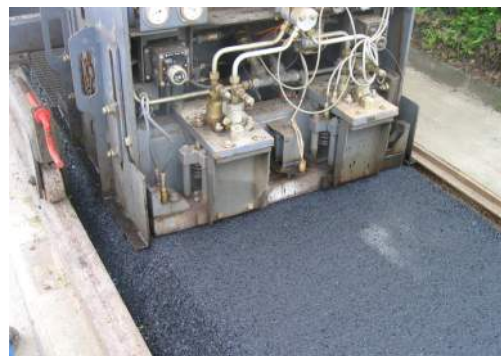
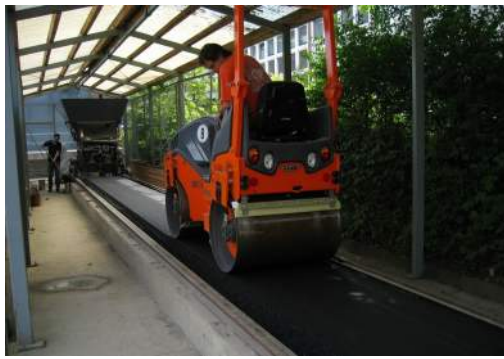
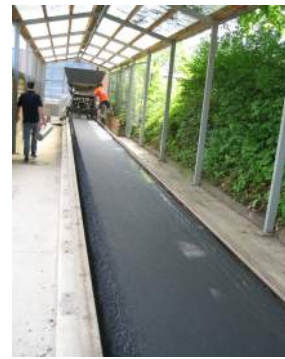
Mise en œuvre de la grille en polyester

Positionnement du « finisseur »

Mise en œuvre de la couche de roulement  
(4 cm compacté)

Table vibrante du « finisseur »

Compactage

Vue d'ensemble de la planche de test

Figure 11. Préparation de la planche d'essai

L'université RWTH de Aachen dispose d'une aire d'essai de 26 m de long et 1 m de large. Un « finisseur » posé sur rail permet de mettre en place les différentes couches d'enrobé, un compacteur vibreur compacte l'ensemble. Une fraiseuse de petite largeur a été utilisée.

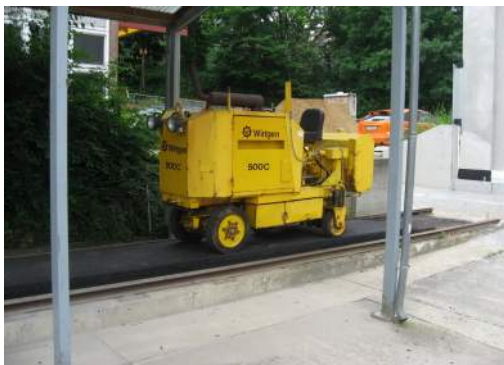
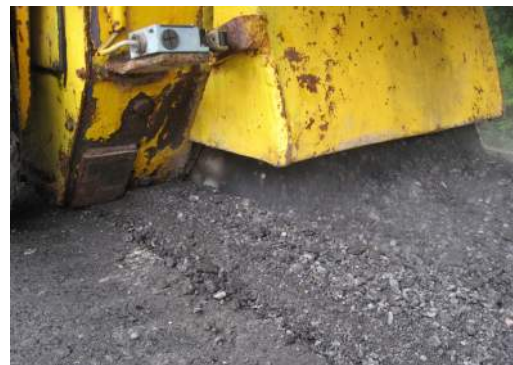
Mise en place de la fraiseuse

Fraisage env. 1 cm au dessus de la grille

Figure 12. Fraisage de la planche d'essai

La planche d'essai de 26 m de long a été divisée en deux sections identiques. Sur les premiers mètres (première section), la fraiseuse devait se situer quelques millimètres au dessus de la grille afin de la laisser intacte (Figure 12). L'idée fondamentale était de pouvoir laisser l'armature dans le corps de chaussée en cas de renouvellement de la couche de roulement.

Résultat : bien que la grille ne soit recouverte que par quelques millimètres d'enrobé, la grille reste intacte et collée en tout point.

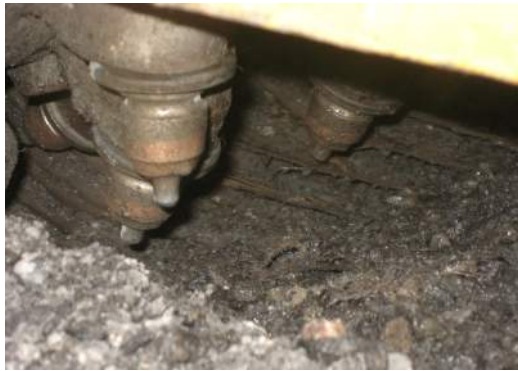
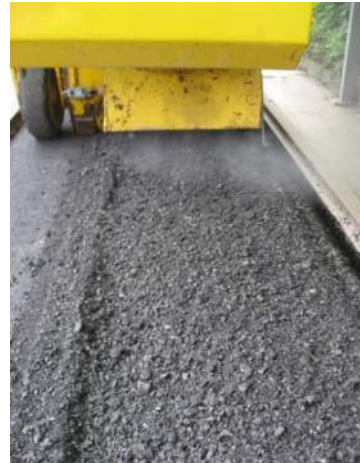
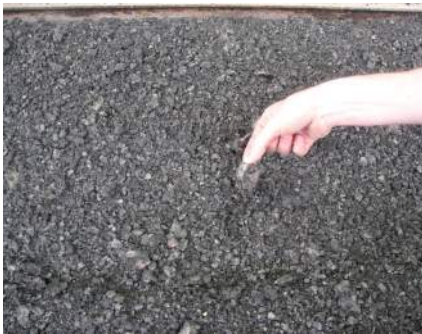
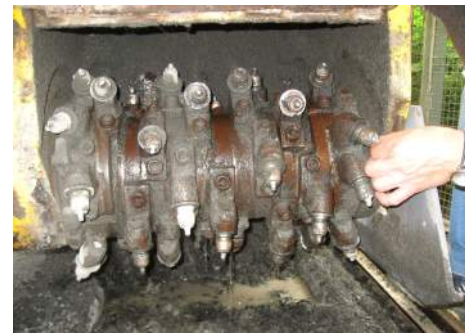
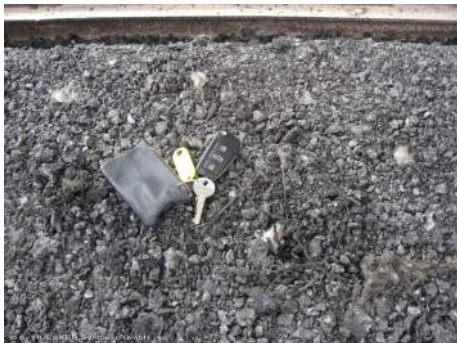
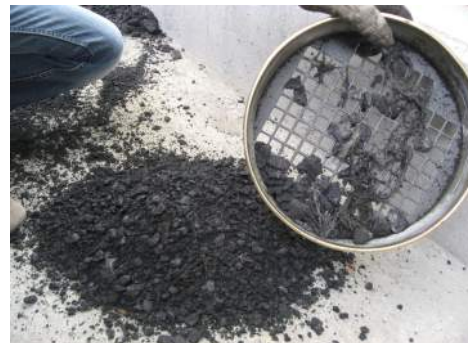
Dents au contact de la grille

Enrobé fraisé

Examen du tambour (pas de fibres)

Illustration des fibres résiduelles

Tamisage possible des fibres

Figure 13. Illustration du fraisage.

La deuxième section consistait à venir fraiser environ 1 cm sous le niveau de la grille en polyester, les dents de la fraise se situaient donc à environ 5 cm sous la surface. Après le fraisage, les dents de la fraise étaient examinées et presque aucune fibre ne s'était enroulée dans le tambour (Figure 13).
