QUAI MARITIME EN ÉLÉMENTS MODULAIRES RENFORCÉS PAR GÉOTEXTILES – RETOUR D'EXPÉRIENCE DU CHANTIER DE HARTLEPOOL

MARITIME EMBANKMENT MADE OF MODULAR BLOCKS REINFORCED WITH GEOTEXTILES - FEEDBACK HARTLEPOOL REALISATION

Dominique ROSSI, Olivier WYSS
EDICO BETOCONCEPT, Nice, France

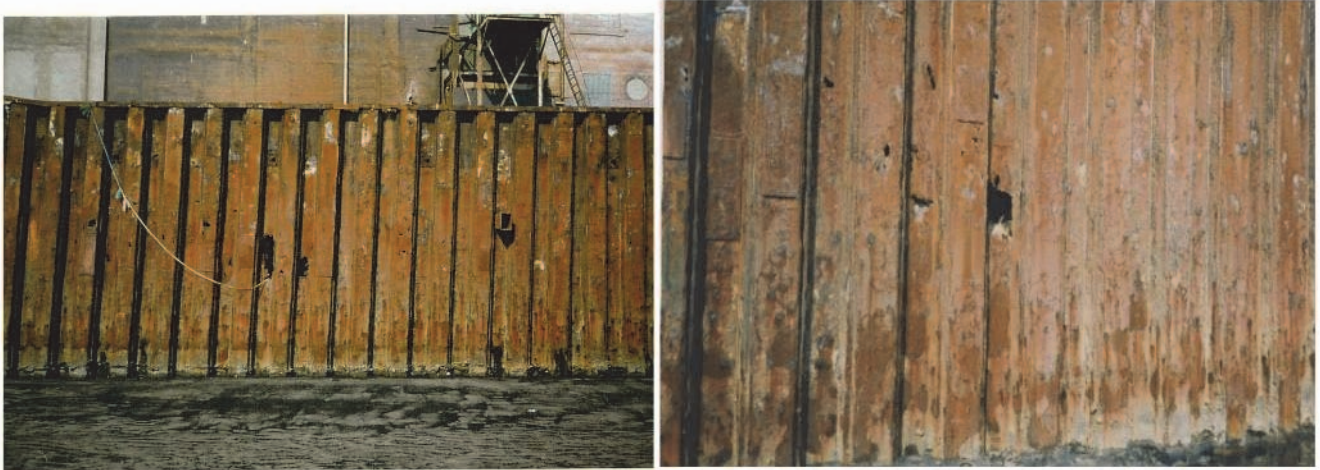
Figure 1. Présence de nombreux trous dans la structure existante

De nombreux trous causés par la corrosion sont apparus dans la structure. Puis le phénomène s'est amplifié suite à une tempête qui a projeté de nombreux débris, issus d'un ouvrage en gabions adjacents. À chaque marée l'eau s'infiltrait toujours plus à l'arrière de l'ouvrage, entraînant de fortes vibrations, contraignant le maître d'ouvrage à stopper son activité de soudure. Les travaux de confortement devaient donc débuter rapidement, avec de courts délais d'exécution. Après avoir écarté les solutions de type structures en acier ou béton traditionnel en raison de conditions de mise en œuvre lourde, son choix s'est donc porté sur une solution de blocs en béton assemblés à sec et associés à des géotextiles de renforcement. Cette solution lui semblait particulièrement adaptée aux conditions de mise en œuvre, avec des délais permettant la reprise des activités de soudure rapidement.

La structure existante consiste en des panneaux métalliques type « LARSEN » désarticulés par les tempêtes, arrachés par endroits et troués sur le restant. Les parties désarticulées avaient été comblées par des gabions, qui n'ont pas résisté à la force des vagues.

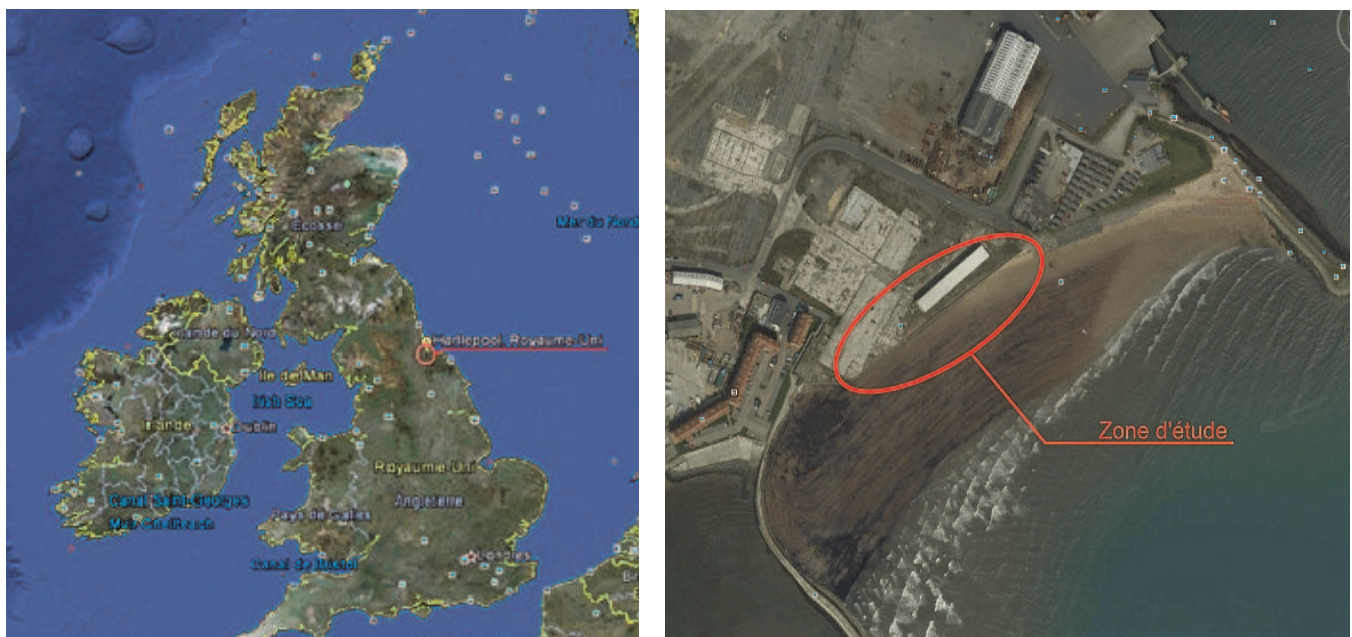
Figure 2. Vues aériennes de la zone d'étude, proche du port d'Hartlepool en bordure de la mer du Nord

Le site était loué à la Heerema UK limited, société spécialisée dans les constructions offshore, en particulier dans les plates-formes d'exploration de gaz et de pétrole. L'ouvrage existant, réalisé en palplanches (Figure 1), surplombe une plage de sable d'une baie à côté du port Hartlepool (Figure 2), bordant la mer du Nord en Grande Bretagne. Sur la partie supérieure se trouve un hangar où les opérations de soudure étaient de plus en plus limitées par les vibrations causées par les vagues le long de la face profilée en palplanche.

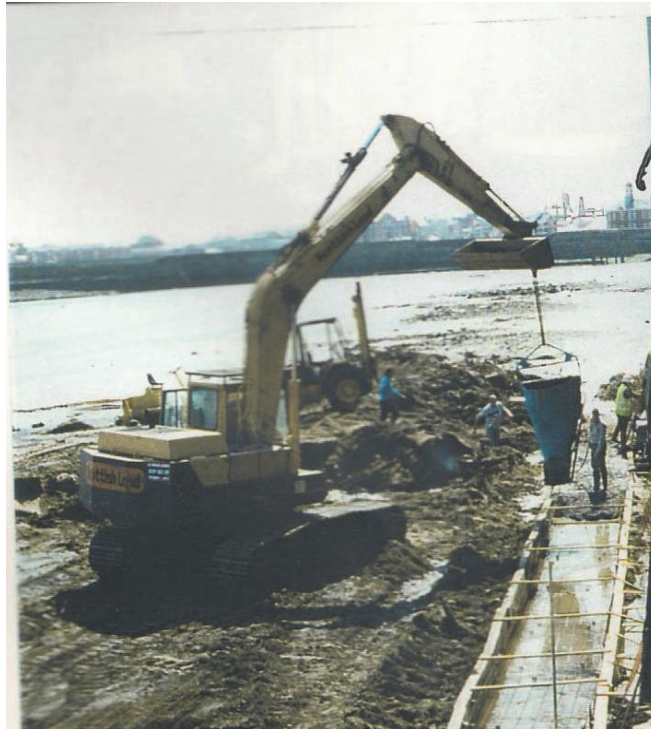
Figure 6. Mise en œuvre de la semelle de fondation des éléments modulaires

La première rangée d'éléments modulaires en béton a été scellée sur un massif accroché au sol variant de 80 cm à 100 cm d'épaisseur sur 1 mètre de largeur. Le montage s'est ensuite effectué à sec à chaque marée basse. La mise en œuvre des blocs s'est faite manuellement (Rossi et al., 2006). Les nappes de géosynthétique utilisées étaient tissées tricotées, tramées, à mise en tension immédiate (Tableau 1). Les géotextiles étaient pincés entre deux rangées chaque cinq modules. À chaque marée haute, l'ouvrage était submergé par les eaux. Lors de cette phase importante des travaux, aucun déplacement ou dommage n'a été constaté. Après la mise en place d'un calendrier de travail selon les heures des marées, l'assemblage a progressé rapidement de 30 à 35 m² par jour (Figure 6).

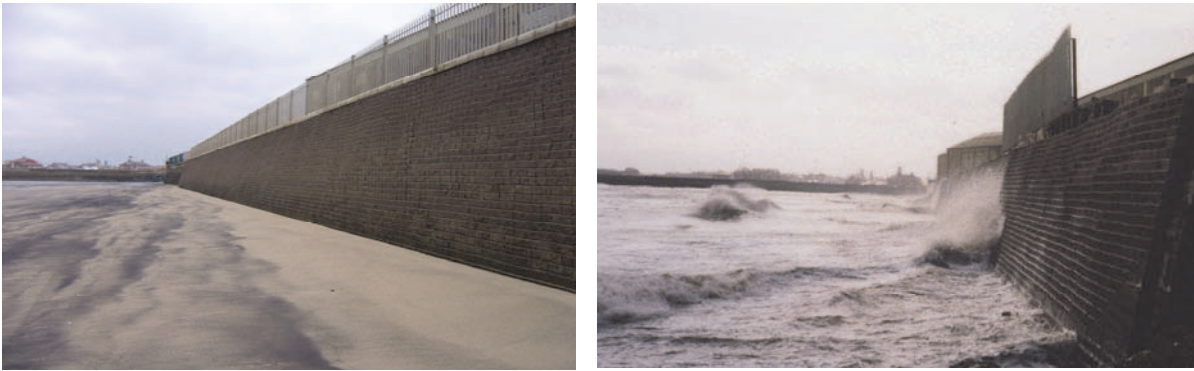
Figure 7. Photos de l'ouvrage à marée basse (à gauche), et lors d'un coup de mer (à droite)

Depuis sa construction, le mur a résisté à l'assaut agressif des marées de la mer du Nord (Figure 7). Toutefois notre étude ne concerne que l'étude statique du mur, la maîtrise d'ouvrage et la maîtrise d'œuvre ne souhaitant pas d'étude spécifique pour la quantification des efforts dynamiques sur le mur (solllicitations en pression et en succion). Nous regrettons que la maîtrise d'ouvrage n'ait pas souhaité instrumenter l'ouvrage, ce qui nous aurait permis à terme de mieux en comprendre le comportement dans des conditions particulières. Cependant, le mur a été suivi régulièrement sans qu'aucun mouvement de glissement ou autre n'ait été constaté. Une fois terminé, le niveau de vibration dû aux ondes traversant la structure a été considérablement réduit. Ceci a permis la poursuite des opérations de soudure dans le hangar en amont du mur lors des grandes marées. Le mur a été inspecté par Grass Concrete LTD pour permettre la validation de la garantie de 10 ans pour la structure. Il a été noté que le mur était en bon état sauf la face d'un seul bloc ayant rompu, probablement à cause de dommages liés aux impacts.

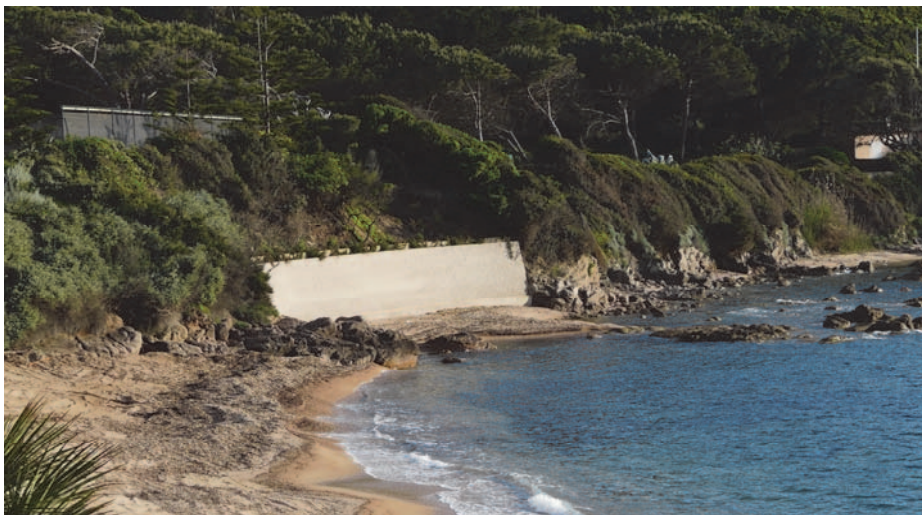
Figure 8. Autre exemple de réalisation de protection contre l'érosion du littoral, Porticcio, Corse du Sud

Le même type d'ouvrage a été réalisé récemment en Corse du Sud (Figure 8), et d'autres projets sont à l'étude.
