# RÉSISTIVITÉ ÉLECTRIQUE D'UN GÉOSYNTHÉTIQUE BENTONITIQUE SUR UN SITE EXPÉRIMENTAL

## ***ELECTRICAL RESISTIVITY OF A GEOSYNTHETIC CLAY LINER ON AN EXPERIMENTAL SITE***

Fanny GENELLE<sup>1,2</sup>, Colette SIRIEIX<sup>1</sup>, Joëlle RISS<sup>1</sup>, Stéphane RENIE<sup>2</sup>, Philippe BEGASSAT<sup>3</sup>

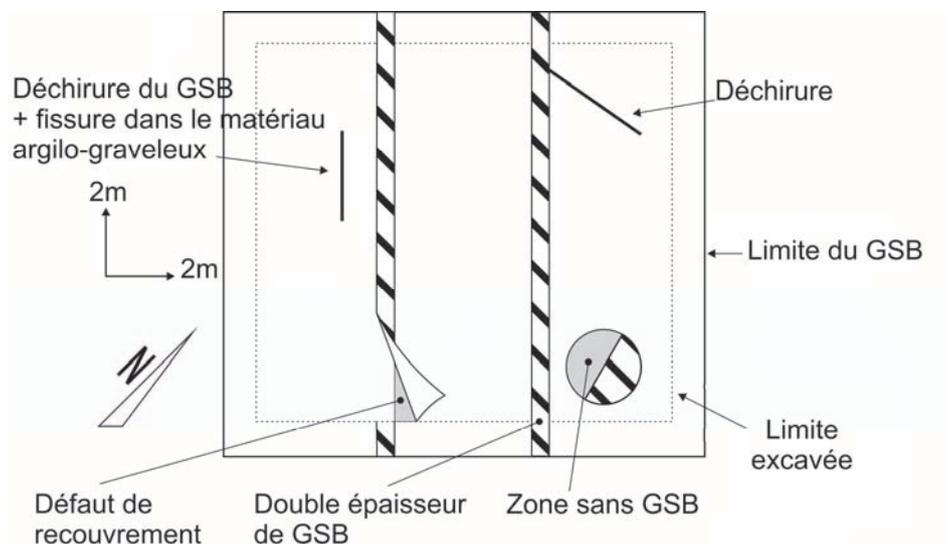
Figure 1. Emplacement des défauts au sein de la couverture expérimentale (schéma vu du dessus)

Trois lés de GSB d'une longueur de 13 m ont été nécessaires pour recouvrir l'ensemble de la parcelle, la largeur du rouleau étant de 5 m. Le GSB a été placé de façon à dépasser de 1 m les limites de la zone excavée pour la création de la couverture (Figure 1). Les recouvrements des lés de GSB sont d'une largeur de l'ordre de 0,5 m, avec ajout de bentonite en poudre sur une dizaine de centimètres à leur interface, conformément aux recommandations du CFG (2011).

Plusieurs défauts ont été principalement créés au sein du GSB et simulent essentiellement des malfaçons pouvant apparaître lors de la pose du GSB sur sites réels (Figure 1). L'un d'entre eux associe une déchirure du GSB sur une longueur de 2,5 m à une fissure de 0,04 m de large traversant toute l'épaisseur du matériau argilo-graveleux. Un arrachage semi-circulaire de un mètre de rayon a également été réalisé. Ce défaut peut représenter l'effet d'un coup de godet donné par un engin de chantier sur une installation de stockage de déchets (Figure 2) ; le matériau argilo-graveleux est donc directement en contact avec la couche de graviers sus-jacente à l'endroit de ce défaut. Il est également juxtaposé à une double épaisseur de GSB correspondant à la partie découpée. Enfin, un défaut de recouvrement de deux des lés de GSB a été réalisé sur une largeur de 0,4 m et une longueur de 2 m.

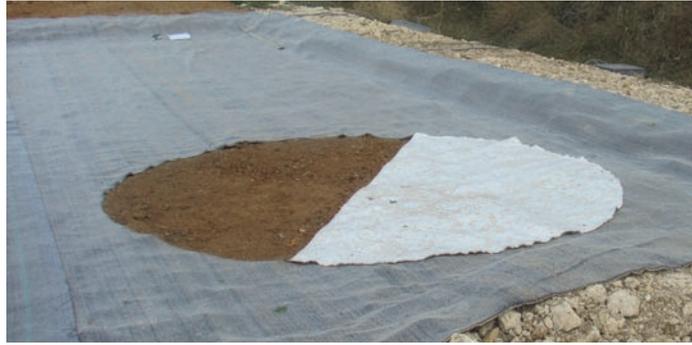
Figure 2. Photographie de l'arrachage créé au niveau du GSB

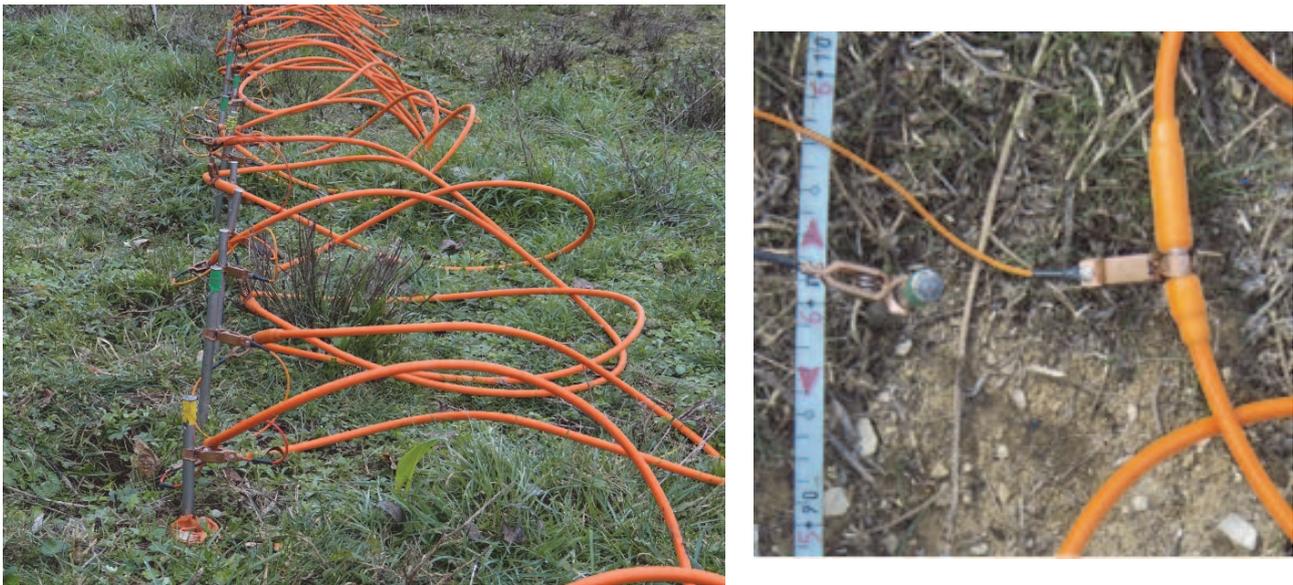
Figure 3. Photographie du matériel de mesures de tomographie de résistivité électrique

Cette méthode géophysique consiste à mettre en place des électrodes en acier inoxydable espacées entre elles d'un même écartement et raccordées à une flûte branchée sur un résistivimètre (Figure 3). Les électrodes jouent successivement le rôle d'électrodes d'injection de courant et de mesure de différence de potentiel sur toute la longueur du dispositif. L'écartement croissant entre électrodes permet d'augmenter la profondeur d'investigation.

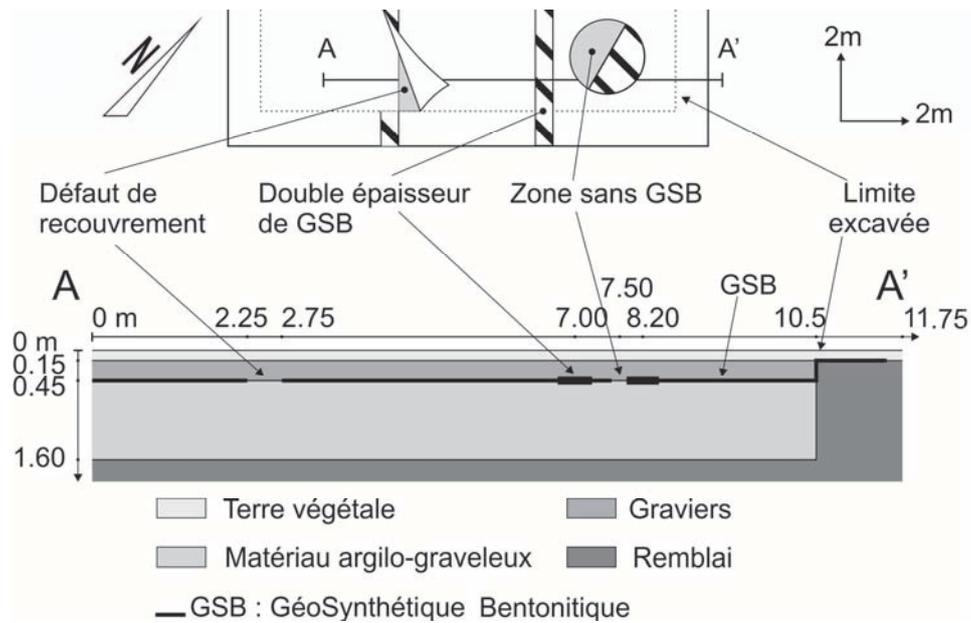
Figure 4. Emplacement du profil de tomographie de résistivité électrique et vue en coupe de la couverture expérimentale au droit du profil de mesure

Les mesures de tomographie de résistivité électrique ont été effectuées à l'aide de quarante-huit électrodes espacées de 0,25 m le long du profil AA' selon un dispositif dipôle-dipôle. Ce profil recoupe le défaut de recouvrement et l'arrachage volontairement créés au niveau du GSB (Figure 4).

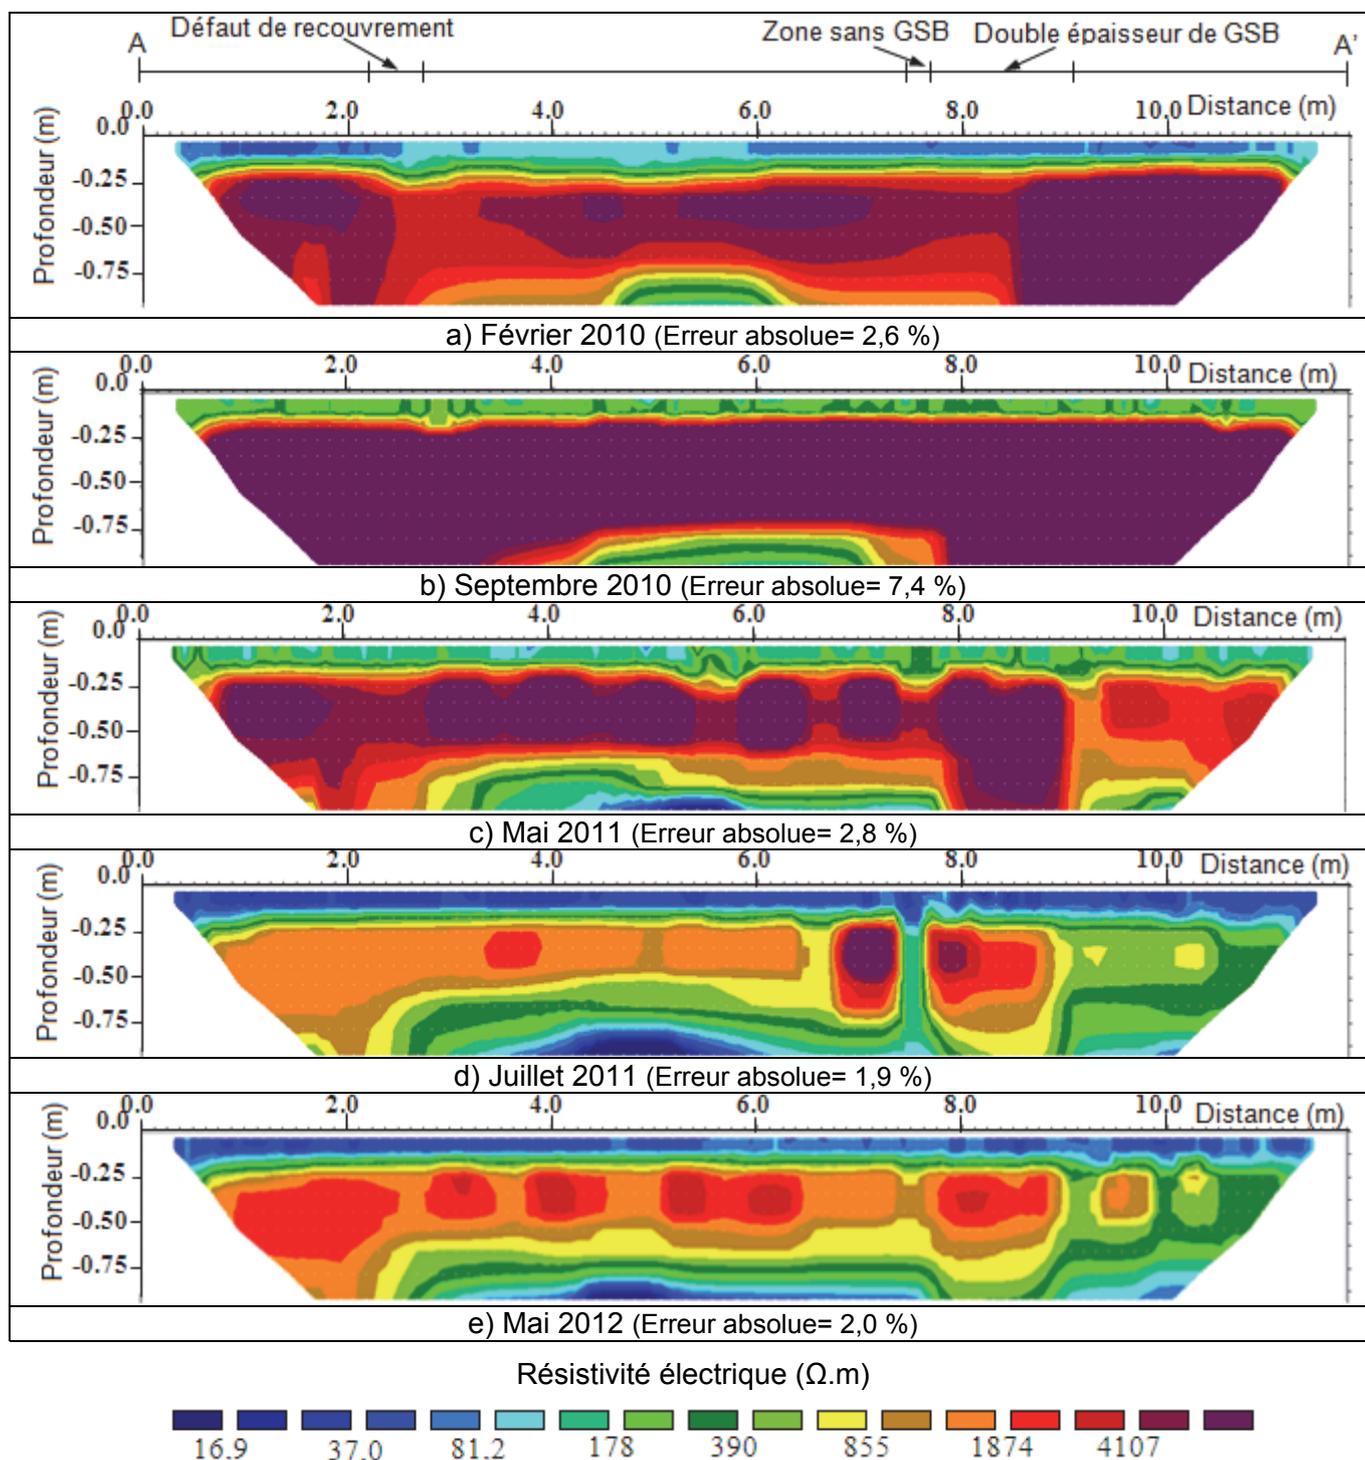
Figure 5. Modèles des résistivités électriques au sein de la couverture le long du profil de mesure (dispositif dipôle-dipôle)

À l'issue de chacune des cinq prospections, un contraste de résistivité électrique apparaît vers 0,2 m de profondeur (Figure 5). Au-dessus de cette profondeur, les résistivités électriques sont dans l'ensemble inférieures à 400  $\Omega.m$ . Les valeurs les plus élevées sont obtenues pour les mois de septembre 2010 et mai 2011 (Figure 5 b et c). A ces dates, les cumuls de pluie totale – ETP (cf. Tableau 2) sont globalement inférieurs à ceux des périodes pour lesquelles les résistivités électriques sont plus faibles. Ceci permet d'attribuer les différences de résistivité à l'effet du cumul de pluie totale – ETP.

Lors des prospections effectuées en 2010 (Figure 5 a et b), le GSB est caractérisé par des valeurs de résistivité électrique supérieures à 2000  $\Omega.m$  et une épaisseur surestimée (de l'ordre de 0,7 m sur les modèles de résistivité). D'après le principe d'équivalence (Maillet, 1947), cela correspond à une résistivité électrique réelle d'au moins 400 000  $\Omega.m$  pour une épaisseur de GSB de 7 mm (Sirieix et al., 2013).

Les mesures réalisées en 2011 (Figure 5 c et d) montrent une baisse des résistivités électriques du GSB sur toute la longueur du profil. Les valeurs sont globalement inférieures à 1000  $\Omega$ .m sur le modèle de résistivité des mesures effectuées en juillet 2011. D'après le principe d'équivalence (Maillet, 1947), cela correspond à une résistivité électrique réelle d'environ 100 000  $\Omega$ .m pour une épaisseur de GSB de 7 mm (Sirieix et al., 2013). Cette évolution des résistivités électriques depuis février 2010 pourrait s'expliquer par l'action des phénomènes d'échange cationique et des cycles de dessiccation/humidification intervenant dans le processus du vieillissement du GSB.

Le modèle des résistivités électriques des mesures effectuées en juillet 2011 met également en évidence l'existence d'un contraste de résistivité électrique entre 7,5 et 7,7 m à partir de 0,2 m de profondeur au sein du GSB (Figure 5 d). Cette diminution de résistivité électrique est située au droit de l'arrachage du GSB, au niveau de la zone où le matériau argilo-graveleux est directement au contact des graviers (Figure 4). La résistivité électrique y est inférieure à 200  $\Omega$ .m. Il est par ailleurs intéressant de noter que la zone située entre 7,7 et 9,0 m présente des résistivités électriques élevées et ce jusqu'à la profondeur d'investigation maximale. Il pourrait s'agir de l'effet du GSB dont l'épaisseur est double à cet endroit.

Les deux modèles issus des mesures réalisées en 2011 diffèrent également des précédents par la présence en profondeur (entre -0,80 et -1,0 m) de faibles valeurs de résistivité électrique, comprises entre 16 et 37  $\Omega$ .m, en particulier entre les abscisses 3 et 8 m. Elles pourraient être liées à la présence du matériau argilo-graveleux situé sous le GSB.

Enfin, le modèle de résistivité électrique issu des mesures réalisées en mai 2012 (Figure 5 e) est dans son ensemble, semblable à celui de juillet 2011 avec toutefois une légère augmentation de l'ensemble des résistivités électriques. Le défaut d'arrachage est toujours visible mais le contraste de résistivité électrique à l'endroit du défaut est moins marqué. Ceci peut s'expliquer par un antécédent hydrique plus faible lors de cette prospection (Tableau 3) : le cumul de pluie totale-ETP est de -12,9 mm au cours des sept jours précédant les mesures alors qu'il est de 29,2 mm au mois de juillet 2011. Cette prospection a été réalisée dans un contexte thermique identique à celui de septembre 2010 pour laquelle l'antécédent hydrique était plus faible (égal à -6,9 mm). Ceci permet de confirmer que l'évolution de la résistivité électrique du GSB au cours du temps ne dépend pas majoritairement de l'antécédent hydrique.
