PERFORMANCE TECHNIQUE ET ÉCONOMIQUE DE LA COUVERTURE DE L'ISDND DE SAINT-BRÈS, 4 ANS APRÈS SA RÉALISATION

SAINT-BRÈS LANDFILL GEOSYNTHETIC COVER: TECHNICAL PERFORMANCE AND ECONOMICAL ANALYSIS FOUR YEARS AFTER ITS COMPLETION

Thierry GISBERT¹, Céline GIULIANI², Carole BLOQUET³, Tony LAURENT⁴

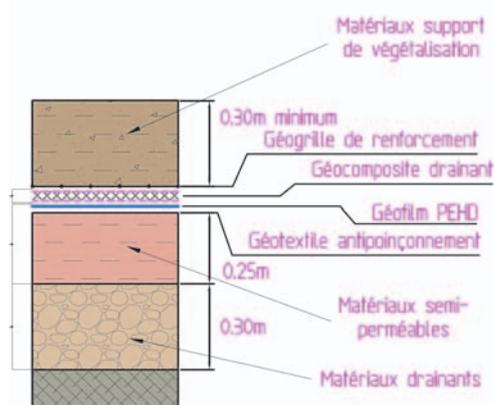
Figure 1: Coupe type de la couverture mise en œuvre

Comme l'illustre la figure 1, la couverture retenue est composée de haut en bas par :

- une couche de matériaux du site sur une épaisseur de 0,3 m minimum,
- une géogridde de retenue des terres,
- un géocomposite de filtration, drainage et imperméabilisation,
- un géotextile antipoinçonnant non tissé aiguilleté,
- la couche de pose en matériaux semi-perméable.

Le choix d'un géocomposite regroupant en un seul produit les fonctions de filtration, drainage et étanchéité a été retenu afin de limiter le nombre de produits à mettre en œuvre et d'augmenter la stabilité du complexe constituant la couverture finale.

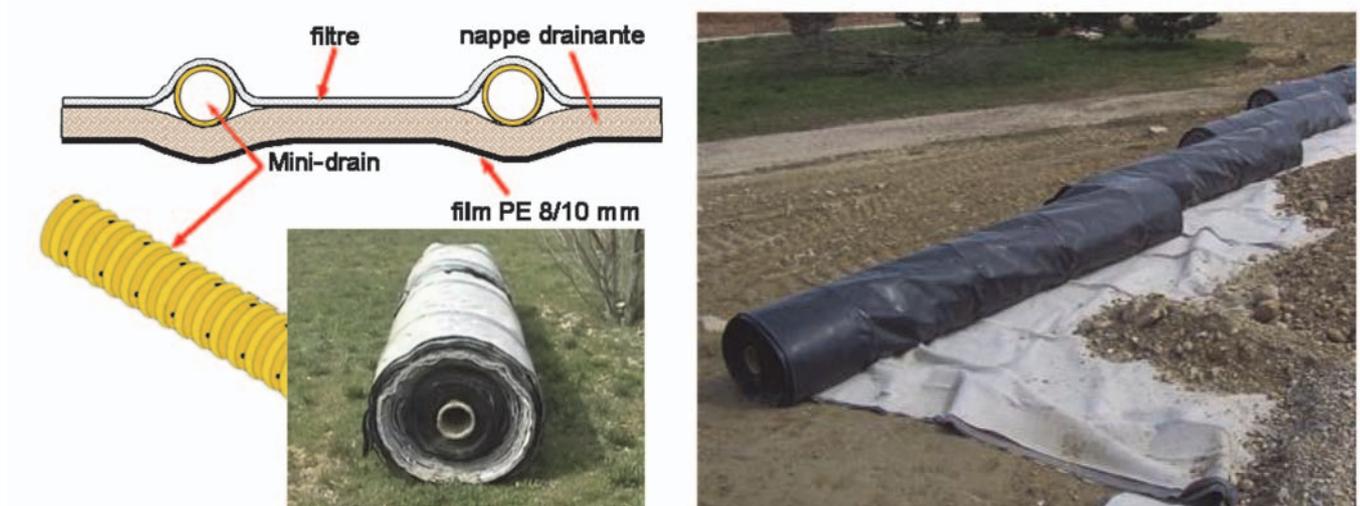
Figure 2. Description du géocomposite de drainage et d'étanchéité

Il s'agit d'un géocomposite de type Drintube FT/PE, constitué de haut en bas de :

- une nappe filtrante en géotextile polypropylène non-tissé aiguilleté,
- des mini-drains annelés en polypropylène perforés selon deux axes alternés à 90° et placés tous les mètres de largeur du produit*,
- une nappe drainante en géotextile polypropylène non-tissé aiguilleté,
- un film polyéthylène d'épaisseur 8/10 mm, texturé en sous face.

Les différentes nappes du géocomposite sont associées entre elles par aiguilletage pour conserver leurs caractéristiques hydrauliques et mécaniques. Chaque rouleau a une largeur de 4 m. Le géocomposite est présenté sur la figure 2.

La géogridde de retenue des terres (structure à maille carré de 34 mm de côté en polyester de résistance à la traction de 80 kN/m dans le sens longitudinal) ainsi que le géocomposite ont fait l'objet d'un dimensionnement hydraulique et mécanique (Fourmont et al, 2009) qui a permis d'optimiser au maximum le complexe retenu.

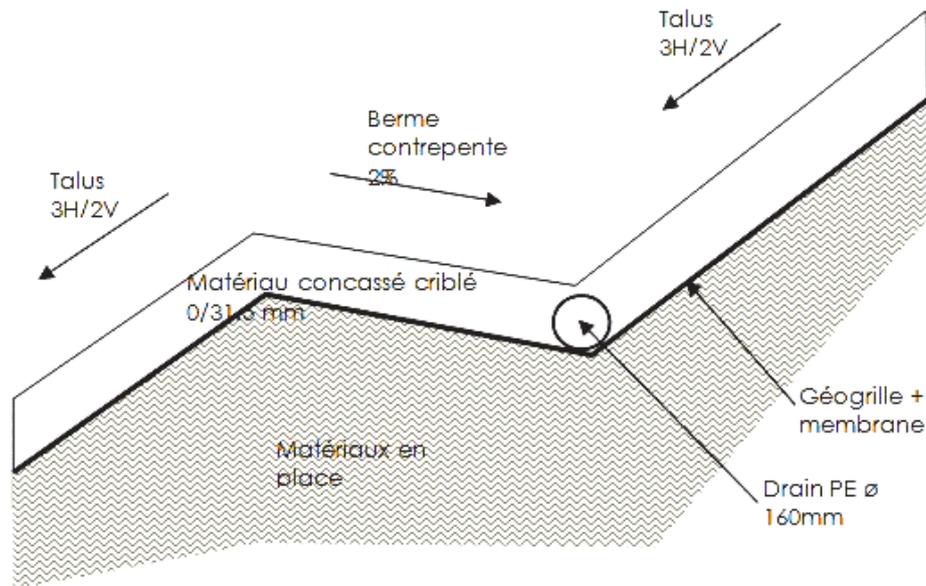
Figure 3 : Schéma de principe des drains de collecte mis en place sur les risbermes

De manière à éviter une sollicitation trop importante en termes de débit de l'âme drainante du complexe géosynthétique d'étanchéité et de drainage, des drains longitudinaux ont été mis en place au niveau des risbermes. Pour cela, les risbermes ont été terrassées de manière à présenter une contrepente transversale de 2% minimum et une pente longitudinale de 1,5 % au minimum. Ces pentes permettent par ailleurs de limiter le ravinement sur les talus.

Le système mis en place comprend ainsi un drain positionné en pied de chaque talus et un autre à mi-pente du dôme sommital (Figure 3).

Les drains et cunettes sont raccordés à des collecteurs latéraux de fossés bétonnés et des descentes d'eau assurant l'évacuation des eaux drainées.

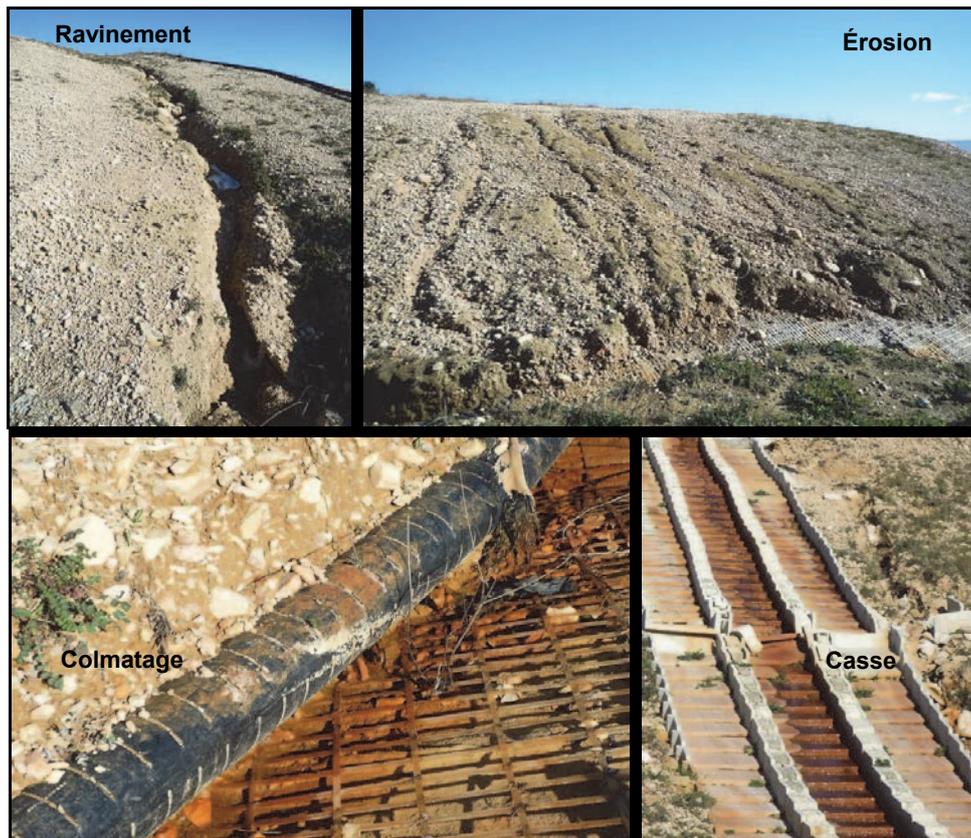
Figure 4. Illustration des désordres observés sur site le 19/11/2010

Fin 2010, des dégradations localisées, dus au ruissellement des eaux ont pu être constatés. Comme l'illustre la figure 4, les principaux désordres observés sur site sont des ravinements localisés, des phénomènes d'érosion superficielle sur certains secteurs, la casse localisée sur des ouvrages de descente d'eau, le colmatage de certains drains et des apports de matériaux conséquents du fait des désordres précédents.

De manière générale, les désordres observés sont localisés et ne mettent pas en évidence un dysfonctionnement général des aménagements réalisés au niveau de la couverture, mais sont le fruit de l'évolution du site du fait des matériaux sous-jacents présents (déchets) et du contexte climatique de régime méditerranéen du secteur.

- pour les zones de ravinement : absence de descente d'eau dans certaines zones de concentration d'eau, colmatage localisé du réseau, contre pente due à des tassements différentiels et colmatage en aval qui ont conduit les eaux de ruissellement hors des descentes d'eau prévues à cet effet ;
- pour l'érosion de surface : tassements différentiels modifiant les pentes et végétalisation difficile des terres de couverture (climat, matériaux pauvres en terre végétale) ;
- pour le colmatage des drains : absence de massif drainant autour des drains, accumulation d'eau en aval, contre pente générée par tassement différentiel, sous dimensionnement localisé par rapport au bassin versant, manque d'entretien au niveau des descentes d'eau et pièges à sédiment ;
- pour la casse : tassement différentiel, fluage des déchets, usure dans le temps, manque d'entretien localisé.

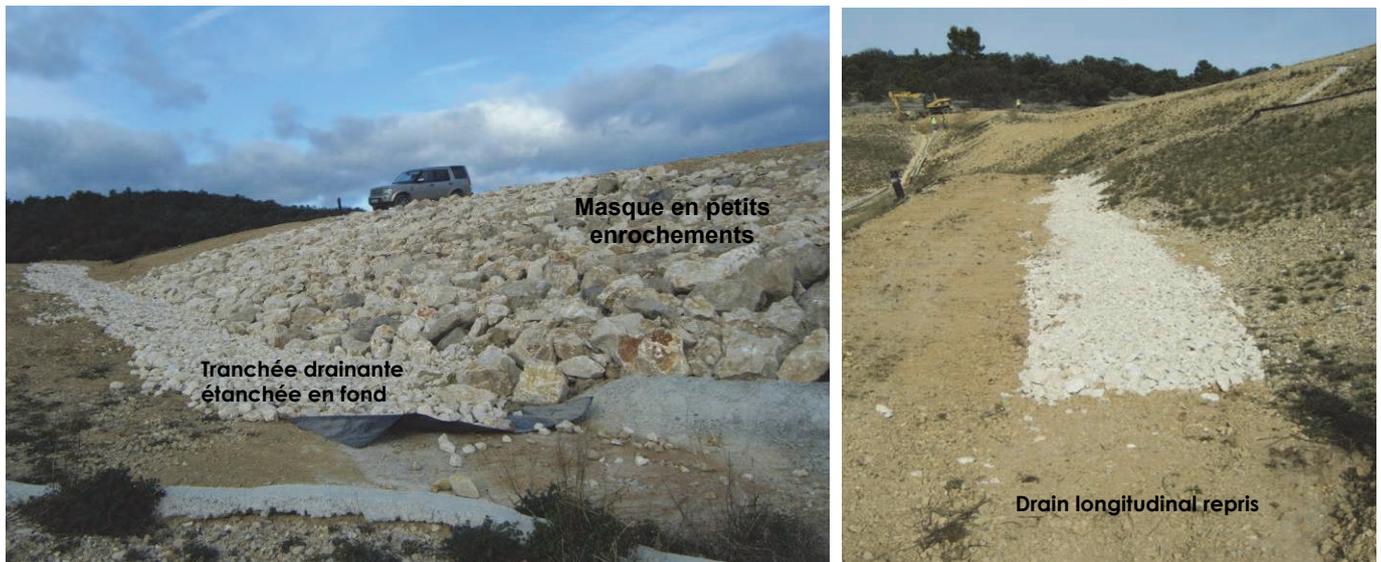
Figure 5. Illustration des travaux de réparation réalisés en décembre 2011 (partie haute)

- sur les zones les plus ravinées et les plus raides du dôme, la mise en œuvre d'un masque en petits enrochements,
- la reprise de certains drains longitudinaux par des tranchées drainantes de faible profondeur, avec, pour certains, ajout en fond d'une géomembrane (PEHD d'épaisseur 2 mm),
- la réparation de la descente d'eau située à l'est et la reprise de ses entonnements, y compris raccord avec les drains,
- le curage des pièges à sédiments,
- la reprise en béton de la piste entre le pied de la descente d'eau et le bassin d'eau pluviale, afin qu'elle fasse office de fossé « étanche ».

Les figures 5 et 6 illustrent ces travaux.

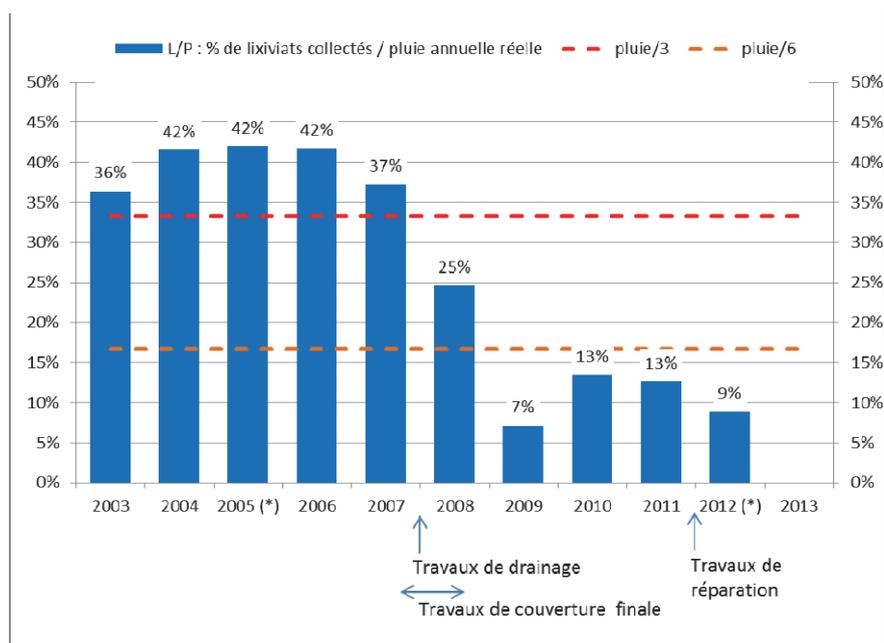
Figure 7. Évolution de la production de lixiviats mesurées entre 2003 et 2012

La figure 7 représente l'évolution au cours du temps du rapport L/P.

On note que les travaux de drainage et le début des travaux de couverture finale, ont permis une diminution de la production de lixiviats de l'ordre de 12% (équivalent à environ 5 800 m³) entre 2007 et 2008. En 2009, soit moins d'un an après la fermeture du site, le volume de lixiviats collectés évolue de 17 000-19 000 m³/an à environ 3 300 m³ (production divisée par 5). En 2010 et 2011, on note une légère augmentation de la production à mettre vraisemblablement en relation avec les dégradations locales observées (§4.1). Les premières mesures de 2012, postérieures aux travaux de réparation de ces « petits » désordres sont encourageantes.

Si l'on considère que les quantités généralement attendues pour ce genre de site sont comprises entre pluie/3 et pluie/6, les travaux engagés ont largement rempli leurs objectifs. En effet, depuis la fermeture du site en 2008 et malgré quelques désordres locaux, les travaux de couverture et de

drainage ont permis de diviser par quatre la production observée avant fermeture et de conduire à une production inférieure à la valeur minimale généralement considérée, correspondant à pluie/6.
