AUSCULTATION D'UN FOND DE BASSIN RENFORCÉ PAR GÉOTEXTILE

MONITORING OF THE FOUNDATION OF A BASIN REINFORCED WITH GEOTEXTILE

Olivier ARTIERES¹, Valérie LEFEBVRE-MIGNON², Alain NANCEY¹

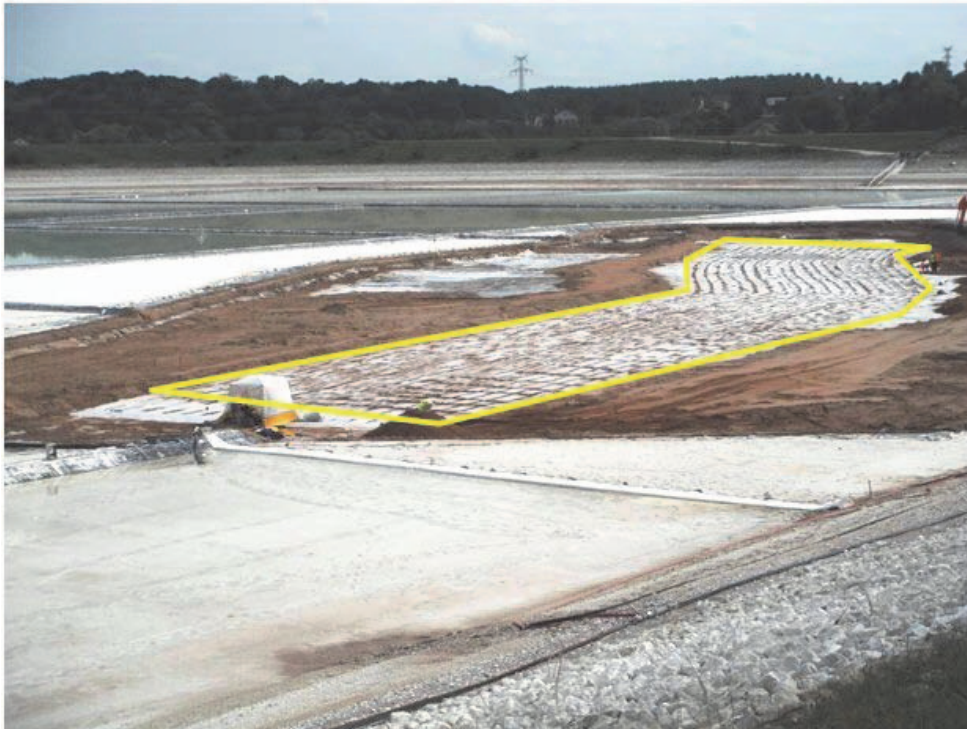
Figure 6. Vue depuis la crête de digue du bassin et de la zone instrumentée (en clair au centre)

Sur cette surface, 18 bandes du capteur géotextile à fibres optiques ont été installées en 5 boucles optiques distinctes permettant de lire l'une indépendamment des autres. Les bandes sont espacées l'une de l'autre de 1,2 m correspondant à la taille minimale de cavité à détecter (Figure 6). Les deux câbles optiques de déformation portés par chaque bande sont raccordés séparément, ce qui constitue un total de 5 boucles principales et de 5 boucles redondantes de sécurité. Ces dix boucles sont raccordées à un câble optique de liaison de 200 m de long vers l'instrumentation placée dans une cabine en crête de digue. Ce sont plus de 6000 points qui sont mesurés périodiquement.

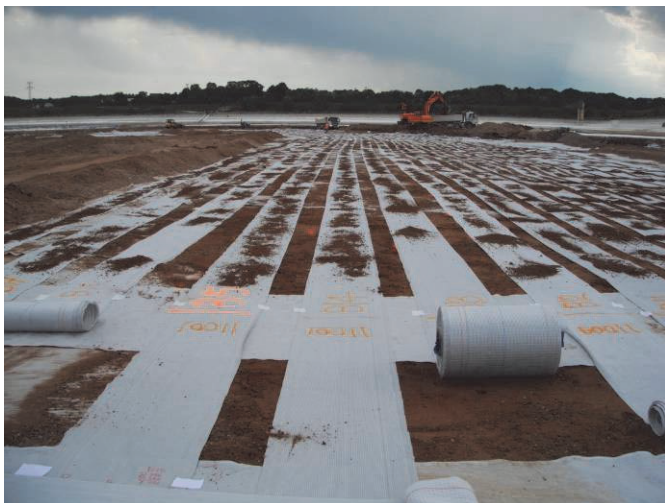
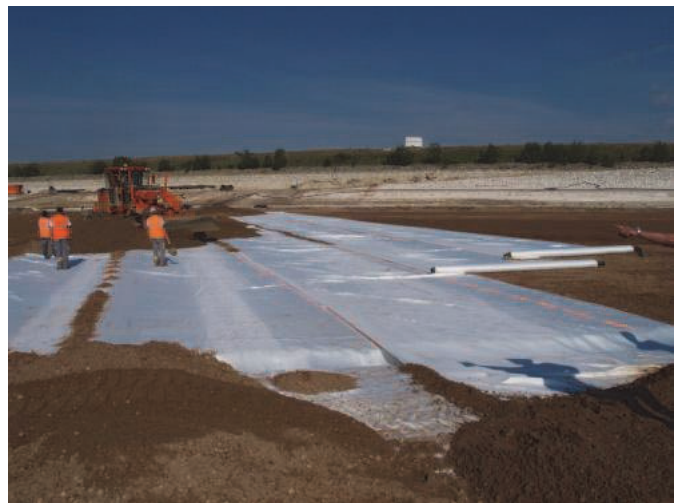
Figure 7. Pose de bandes capteur en fond de bassin (à gauche), recouvertes par la couche d'alluvions 0/16 et par le géotextile de renforcement (à droite)

Les bandes de capteur composite géotextile à fibres optiques sont livrées sur site en rouleaux de 0,76 m x 750 m et sont déroulées sur le fond du bassin selon le plan de calepinage approuvé par le Maître d'Ouvrage. L'écart entre deux bandes est d'environ 1,2 m. Les bandes sont immédiatement lestées temporairement jusqu'à la fin de l'installation du système d'auscultation. La continuité des lignes optiques est contrôlée avant le remblaiement par la couche de 20 cm d'alluvions 0/16 non compactées (Figure 7).
