# GÉOCOMPOSITE EN ALTERNATIVE AUX MASQUES DRAINANTS

## GEOCOMPOSITE, ANOTHER SOLUTION TO DRAINING MASKS

**RÉSUMÉ** – Afin de comparer les capacités drainantes de techniques utilisées en stabilisation de talus, une planche expérimentale a été mise en œuvre sur la Ligne à Grande Vitesse Est (LGV Est). Un suivi des évolutions des débits et des teneurs en eau au droit d'un masque drainant en matériaux granulaires et d'une zone équipée avec un géocomposite de drainage a été entrepris. Cette communication présente les premiers résultats de cette instrumentation.

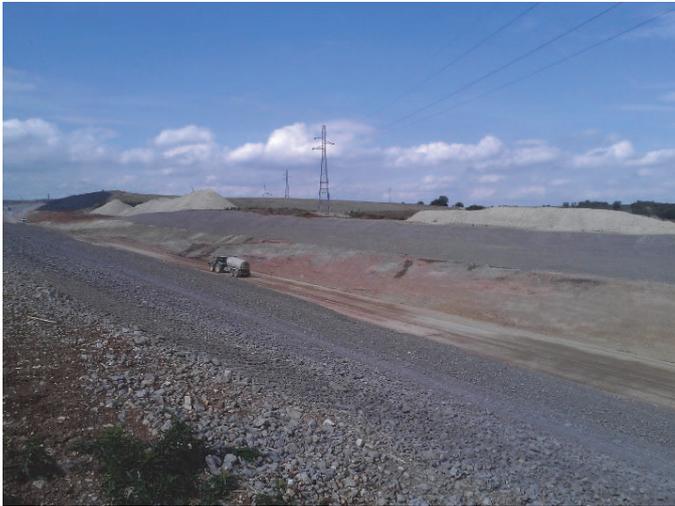
Figure 1. Vue générale du site

La principale difficulté a consisté en la sélection de la zone à instrumenter : il s'agissait de trouver un talus éloigné des voies pour des raisons de sécurité, et donc en partie haute de déblais, mais qui présente suffisamment de venues d'eau pour permettre l'enregistrement de débits. Les zones à instrumenter devaient aussi être suffisamment similaires afin de pouvoir comparer les deux planches. Les figures 1 et 2 présentent une vue générale du site et un aperçu du talus avant mise en œuvre des planches expérimentales.

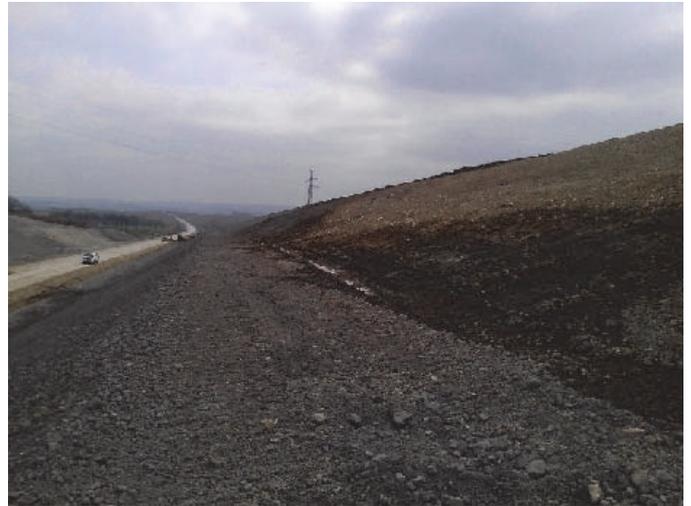
Figure 2. Venues d'eau (zones sombres)

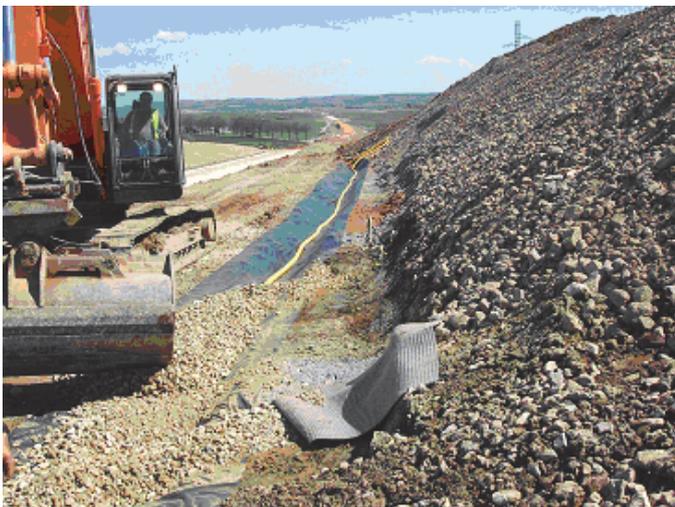
Figure 3. Planche traditionnelle

Chaque planche présente une surface de 15 x 35 m<sup>2</sup> et a été mise en œuvre en avril 2013 avec l'entreprise Eiffage, attributaire du marché de terrassement. La planche traditionnelle a été réalisée avec des matériaux granulaires d'apport fournis par la Maîtrise d'Ouvrage, sur une épaisseur de 50 cm. Des fossés de collecte ont été créés au pied de chaque planche afin de recueillir les écoulements d'eau (figures 3 et 4).

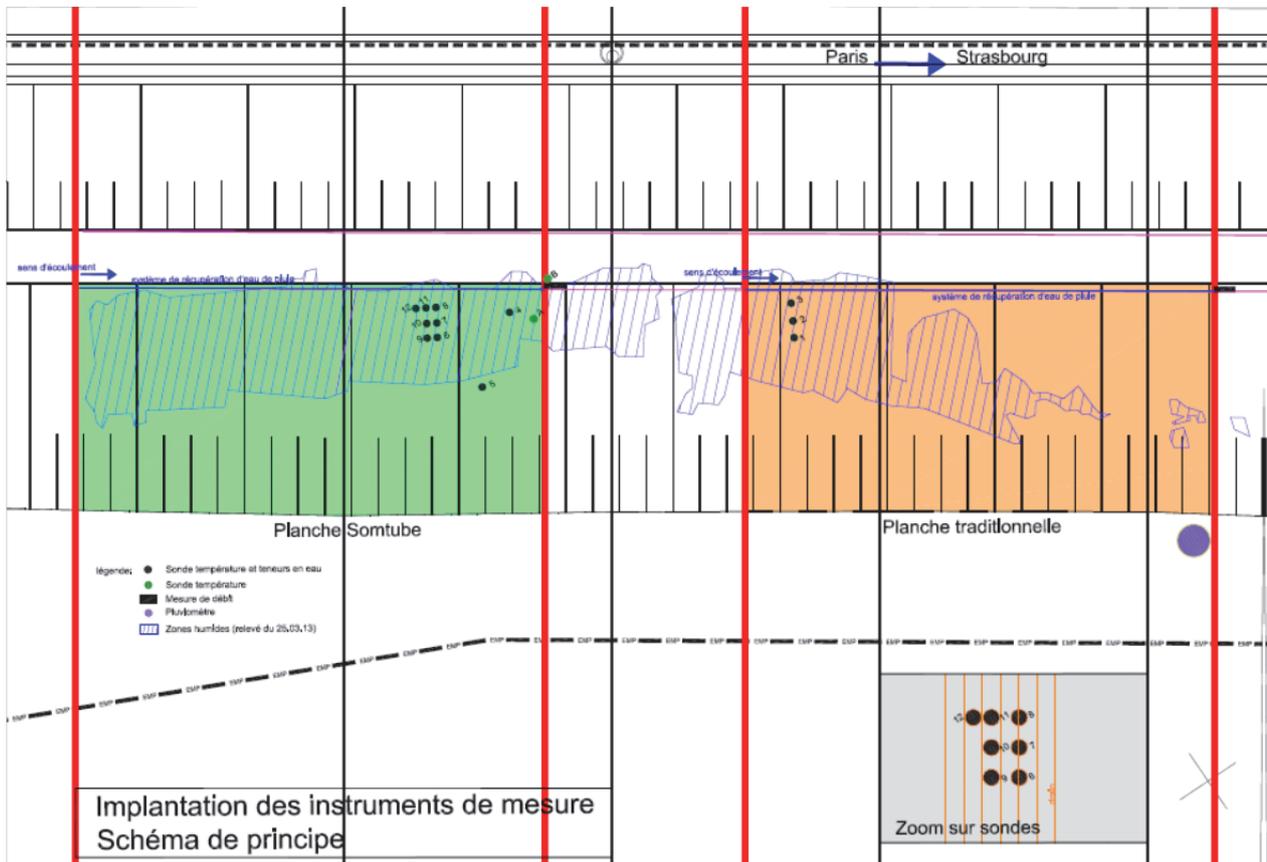
Figure 6. Implantation des matériels de mesure

L'implantation des différents matériels de mesure est présentée sur la figure 6 :

- sondes de températures et de teneurs en eau,
- matériels de mesures de débits : bacs et sondes à ultra-sons,
- pluviomètre.

Les sondes de températures et de teneurs en eau ont été placées à l'interface des matériaux granulaires (sondes 1 à 3) ou du géocomposite (sondes 4 à 12) et du terrain naturel. Une sonde a été mise en place au droit d'une zone sèche (sonde 5), alors que les autres sondes ont été placées dans des zones humides : certaines plus particulièrement sous mini-drains (sondes 6, 7 et 8) ou entre mini-drains (sondes 9, 10 et 11), les autres dans des zones présentant des venues d'eau plus importantes (sondes 4 et 12).

La mesure de débit est effectuée au pied de chaque planche, à l'extrémité d'une tranchée de collecte qui amène les eaux dans un regard équipé d'un bac de dimensions connues et qui permet d'en calculer les débits, grâce à l'enregistrement des variations de niveau par un capteur à ultra-sons avec une précision de 0,5 mm. Ces mesures sont ensuite corrélées avec les pluviométries enregistrées sur le site, afin de comparer les évolutions de débit et de teneurs en eau sur chaque planche en fonction des événements pluvieux.

En complément, une sonde de température a été placée dans un mini-drain du géocomposite (sonde A), et une autre dans un regard (sonde B).

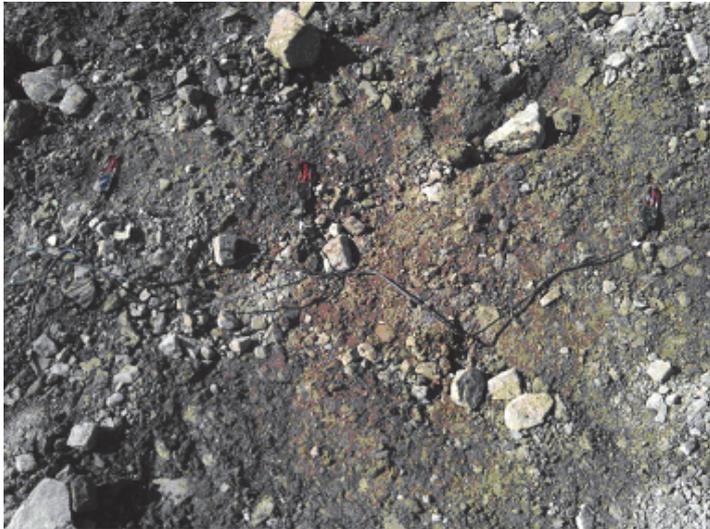
Figure 7. Sondes de température et de teneurs en eau

Des centrales d'acquisition équipées de batteries enregistrent les différentes mesures sur site. Les figures 7 et 8 présentent les matériels mis en œuvre.

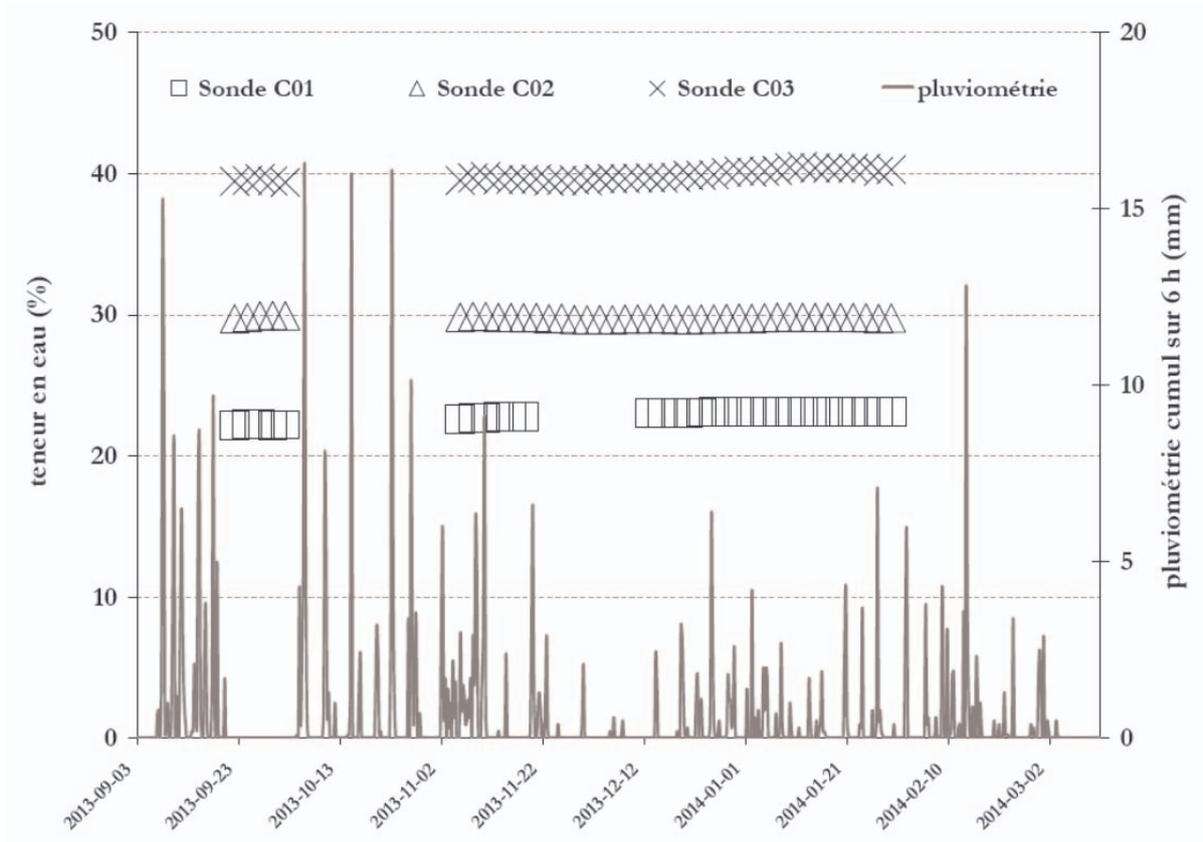
Les trois sondes de la planche traditionnelle présentent des valeurs relativement constantes, sans variation notable en fonction des événements pluvieux (figure 9).

Figure 9. Sondes de teneur en eau au droit de la planche traditionnelle

Il apparaît dans un premier temps que les deux techniques protègent le terrain naturel des infiltrations d'eau, du fait de l'absence d'évolution des teneurs en eau aux interfaces des masques et du sol sur la majorité des points de mesure. Les fluctuations observées peuvent être imputées aux variations des venues d'eau. La protection vis-à-vis du gel semble également être apportée par les deux techniques.

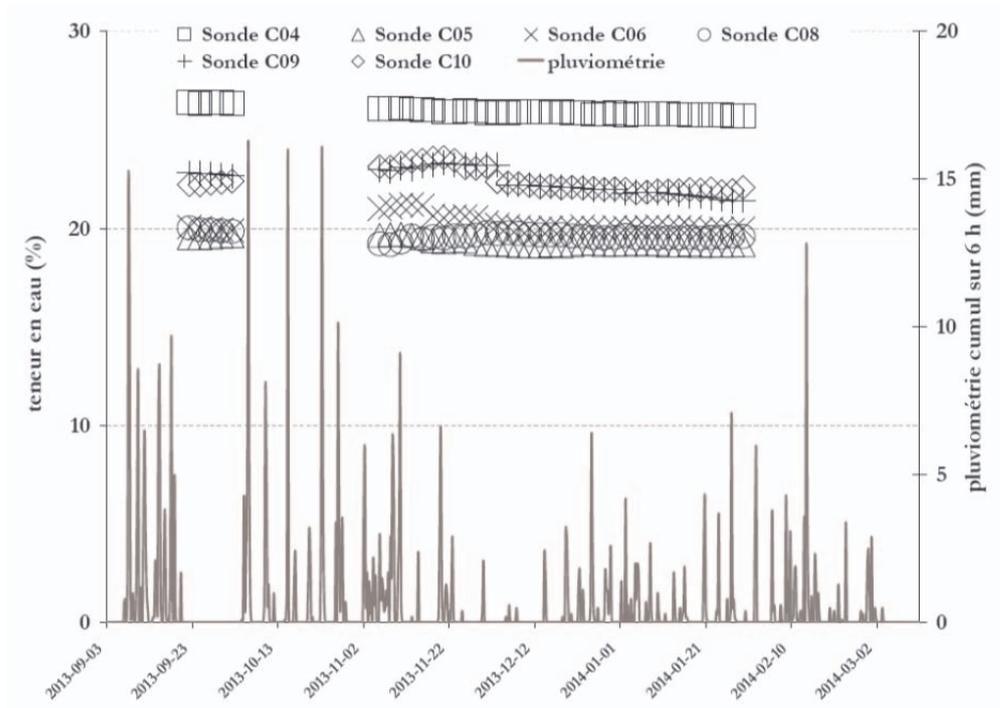
Au droit de la planche expérimentale, deux types de comportements ont pu être observés : le premier avec des valeurs constantes ou de très faibles variations, comme le montre la figure 10, ou présentant des variations rapides et importantes en relation avec la pluviométrie, avec des profils similaires, comme le montre la figure 11. Ce comportement, qui soulève des questions, peut s'expliquer par différentes hypothèses, comme des sondes défectueuses ou la présence de matériaux granulaires à proximité des sondes. La poursuite des mesures devrait permettre d'identifier l'origine de ces résultats.

Figure 10. Sondes de teneurs en eau sur la planche expérimentale

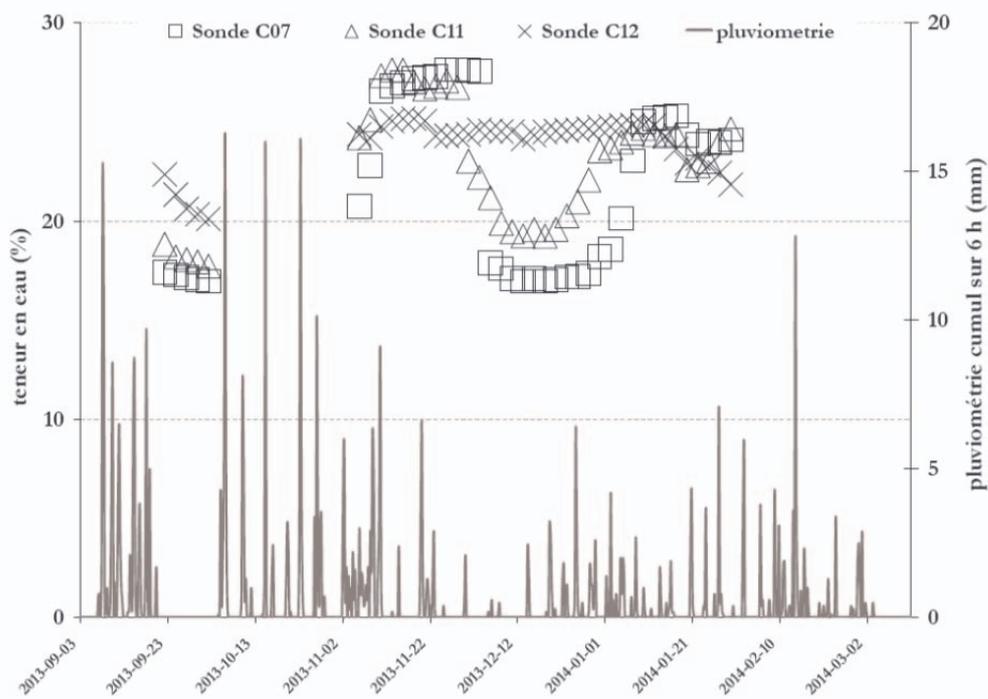
Figure 11. Sondes de teneurs en eau sur la planche expérimentale

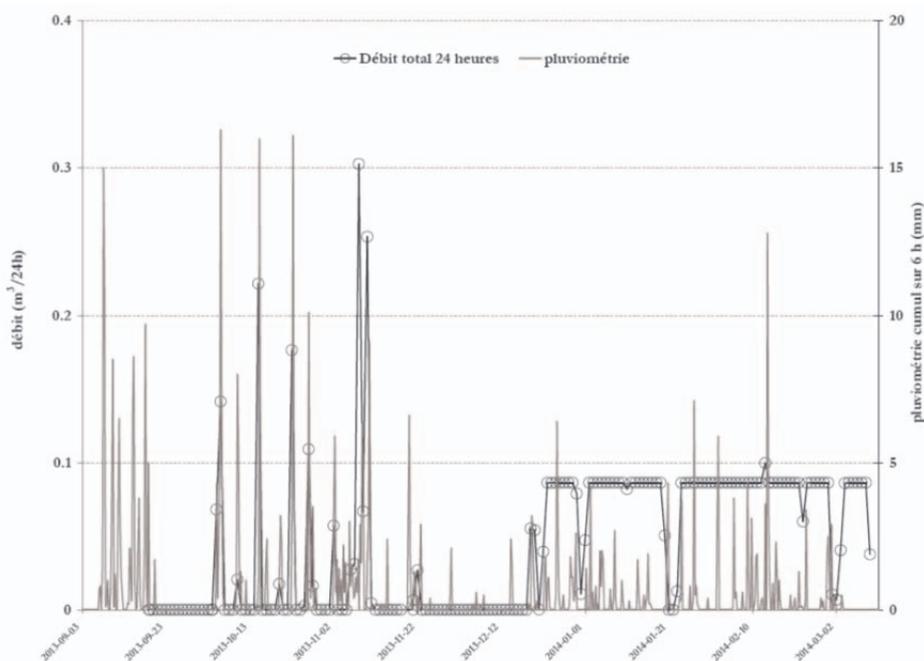
Les débits observés au droit des deux planches augmentent lors d'épisodes pluvieux, de manière quasi immédiate sur la planche traditionnelle (figure 12) et avec un décalage sur la solution utilisant le géocomposite de drainage (figure 13). Depuis novembre 2013, les valeurs sont plafonnées sur le graphique (valeurs de 0,0864 m<sup>3</sup>) ; des modifications vont être opérées sur les centrales d'acquisition afin de résoudre ce problème.

Figure 12. Débits au droit de la planche traditionnelle

Concernant les débits, les deux solutions évacuent l'eau, chacune à sa manière. L'exploitation des données débute et nécessite un recul minimum de douze mois afin d'apprécier les différents comportements, et de plusieurs années afin d'apprécier un éventuel colmatage.

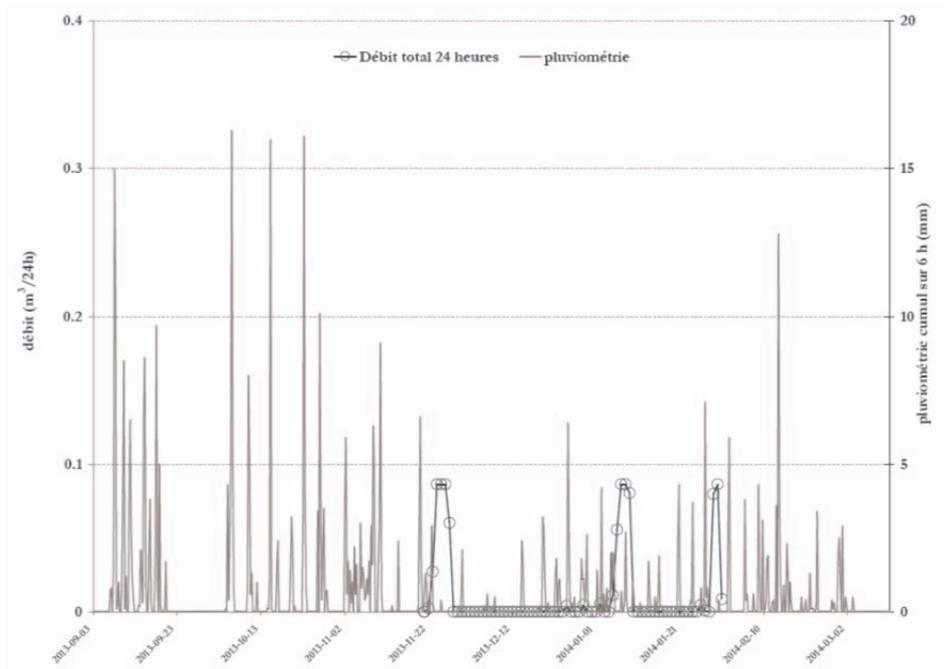
Figure 13. Débits au droit de la planche expérimentale

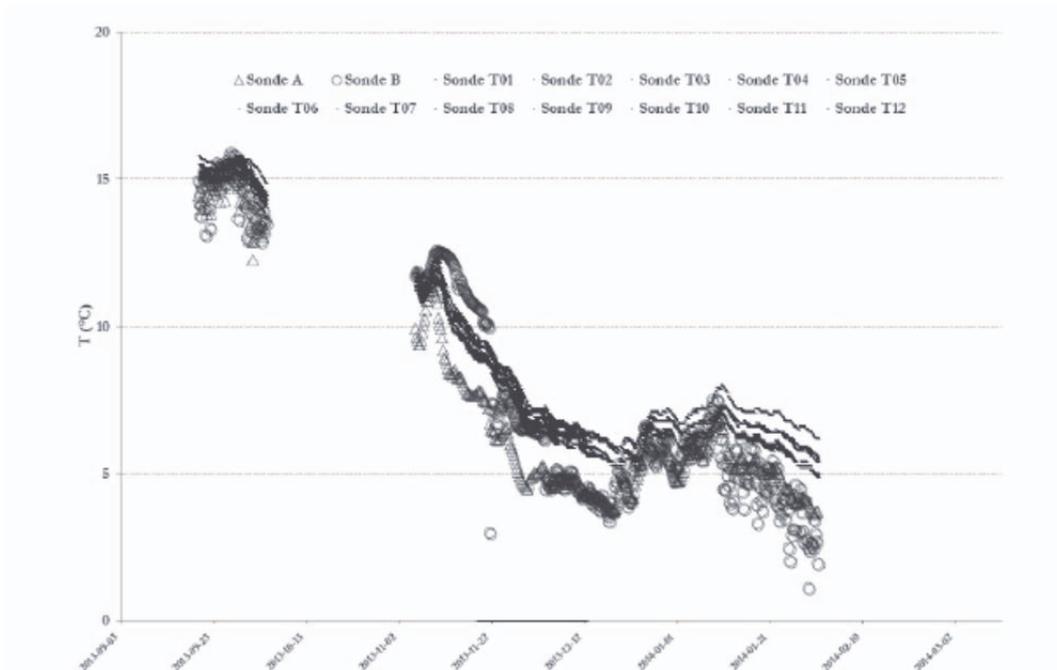
Figure 14. Températures

Les données sont disponibles du 19 septembre 2013 au 31 janvier 2014. Toutes les températures enregistrées au droit des planches, dans le mini-drain (sonde A) et dans le regard (sonde B), sont positives (figure 14). Les allures des différentes courbes sont similaires, au droit de la planche traditionnelle (sondes 1 à 3), comme au droit de la planche expérimentale (sondes 4 à 12).
