DIMENSIONNEMENT DE L'ACCROCHE D'UN GÉOCONTENEUR PAR GÉOGRILLE ET COLLIERS DE SERRAGE, SUR TALUS ÉQUIPÉ D'UN DEDG

DESIGN METHODS FOR THE FIXATION BY CLAMP BETWEEN REINFORCEMENT GRID AND 3D CELLULAR SYSTEM, ON BUND EQUIPPED BY GEOSYNTHETIC LINING SYSTEM

Benjamin CHEVROL, Romain DESBONNETS, Thierry GISBERT
ARCADIS, France

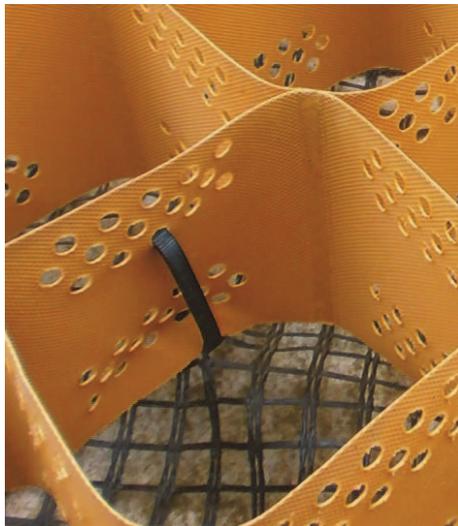
Le géoconteneur alvéolaire a pour fonction de contenir/retenir les matériaux lorsque la pente excède leur angle de frottement interne. La fixation classique d'un géoconteneur (recommandations du fournisseur) se fait par pieux, ancrés dans le terrain, sur une profondeur de 1 m minimum. La présence du DEDG au droit de ce talus a rendu cette pratique impossible puisqu'il fallait préserver son intégrité. Il a donc été choisi de fixer le géoconteneur à une géogrille d'accroche, dimensionnée en conséquence, à l'aide de colliers de serrage. La figure 1 illustre ce dispositif.

Figure 1. Colliers de serrage du géoconteneur sur la géogrille.

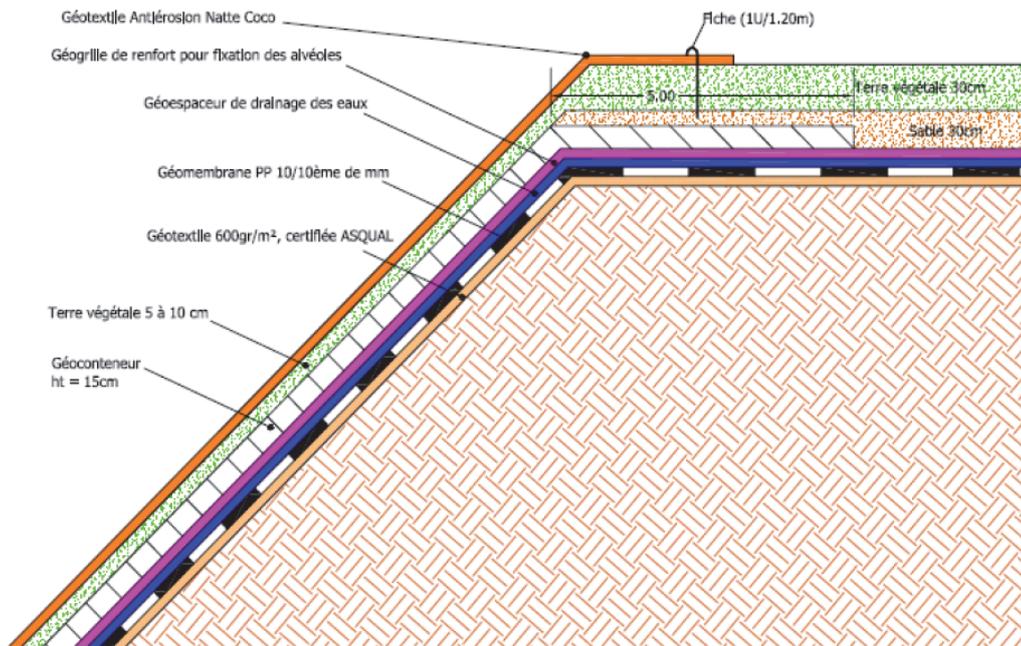
L'interface géomembrane supérieure/géogrille constituant une surface de glissement (angle de frottement d'interface de 11° inférieur à la pente), la présence d'une géogrille permet de reprendre les efforts (tensions) exercés par les matériaux de couverture tout en limitant considérablement les sollicitations sur la géomembrane. Une coupe de principe est présentée sur la Figure 2.

Figure 2. Coupe type (document entreprise).

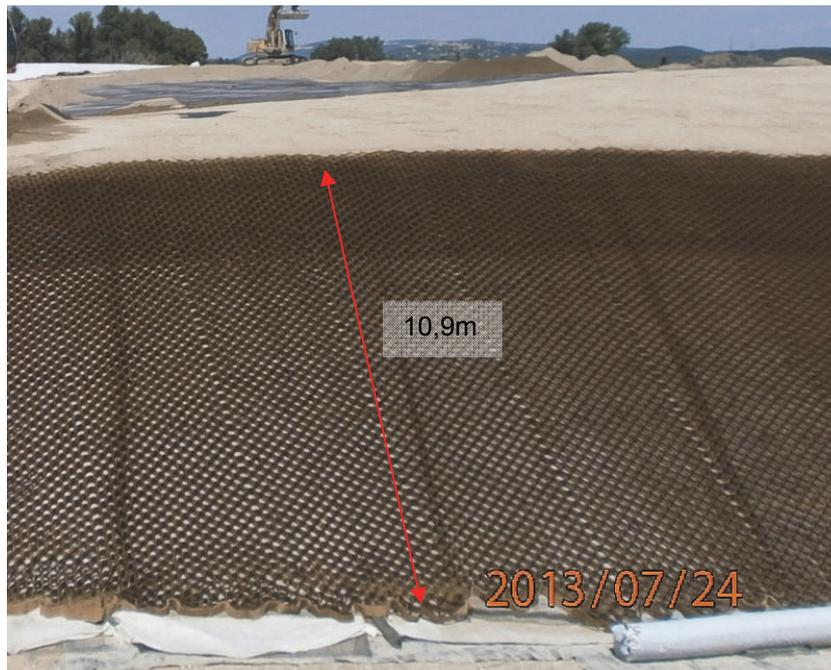
Le déploiement du géoconteneur sur le talus Sud ainsi que la mise en œuvre des matériaux sont présentés sur la figure 4.

Figure 4. Mise en œuvre du géoconteneur.

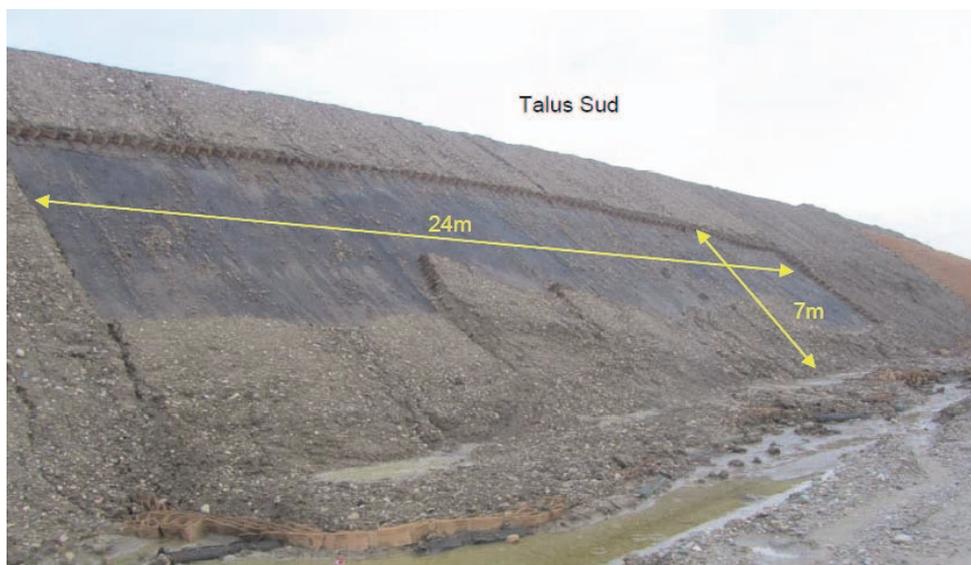
Lors de l'opération de mise en œuvre de la terre végétale au droit du géoconteneur, les opérations de terrassement ont dû être interrompues en raison des intempéries et une alerte foudre sur le site. Durant la nuit de violents orages ont eu lieu engendrant au droit du site une pluie proche de la décennale. Une rupture du géoconteneur alvéolaire a été constatée le lendemain matin sur une bande de 7 m x 24 m. Cette rupture est présentée sur la figure 5.

Figure 5. Vue d'ensemble de la rupture.

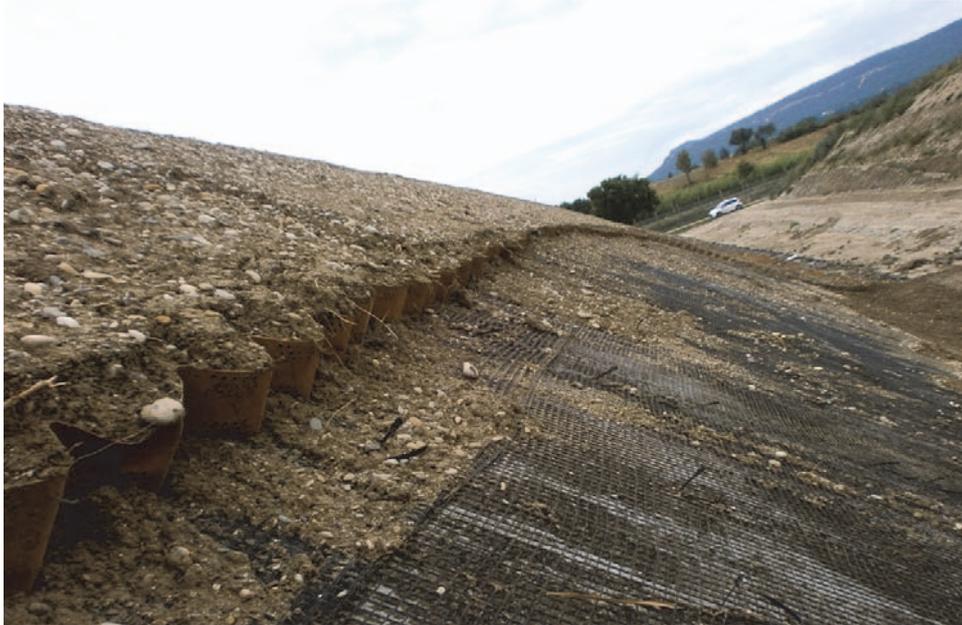
La figure 6 met en évidence que les colliers de serrage ont été rompus et les agrafes arrachées au niveau de la jonction entre les lés de géosynthétiques, soit approximativement au 4/5^{ème} de la hauteur du talus.

Figure 6. Détail de la rupture au niveau de la jonction entre les lés.

- augmentation rapide du poids volumique de la terre lors des précipitations importantes,
- nombre insuffisant de colliers de serrage lors de la réalisation des travaux (pose inférieure à 3 colliers par m²) et contrôle de la maîtrise d'œuvre non permanent en phase travaux. Les efforts devaient être repris par le dispositif de liaisonnement surfacique entre la géogridde (dimensionnée pour cela) et le géoconteneur, afin de les rendre solidaires. Le nombre insuffisant de colliers de serrage a engendré une concentration des efforts en traction sur un nombre de points limités,

- nombre limité d'agrafes : bien que les agrafes n'aient pas un rôle de reprise des efforts, la rupture franche se situe au niveau de la jonction entre les lés, ce qui est manifestement dû à une sollicitation en traction du dispositif de raccordement entre les lés (agrafes) alors que les colliers de serrage et la géogridde auraient dû remplir leur rôle de reprise.

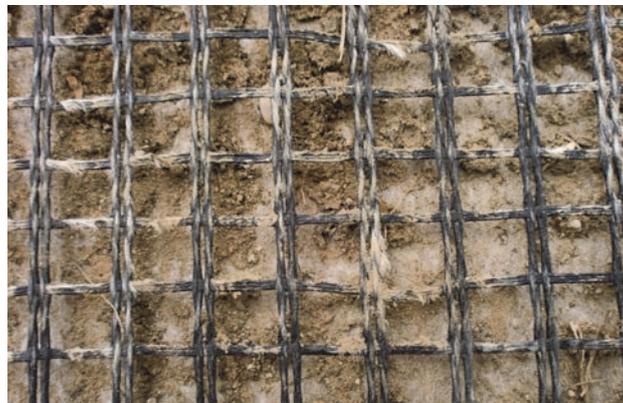
Visuellement, la grille de renforcement n'a pas été endommagée sous l'effet de la rupture. La figure 7 montre l'état de cette grille après la rupture.

Figure 7. Détail de la grille de renforcement après rupture du géoconteneur.

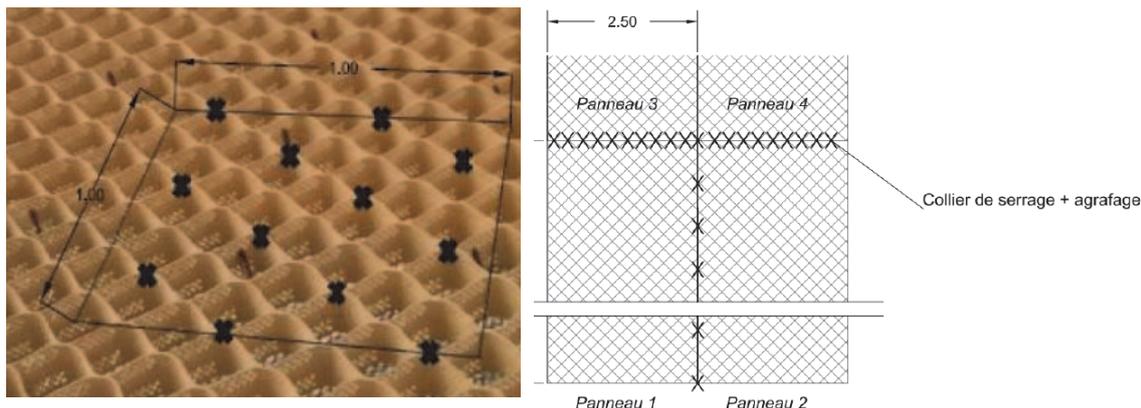
La figure 8 montre le plan de calepinage des colliers de serrage au niveau des panneaux d'alvéoles selon la procédure validée.

Figure 8. Détail de la grille de renforcement après rupture du géoconteneur.

- attaches disposées à raison de 11 unités/m²,
 - serrage des colliers assuré par l’utilisation d’une pince spécifique permettant un réglage précis et uniforme du couple de serrage, défini selon le type de collier et la résistance à l’arrachement du géoconteneur,

- renforcement particulier au niveau des jonctions entre panneaux. Dans le sens d’agrafage horizontal, un collier mis à chaque alvéole ; dans le sens de jonction vertical des panneaux, un collier mis tous les 2 alvéoles, un de chaque côté de l’alvéole.

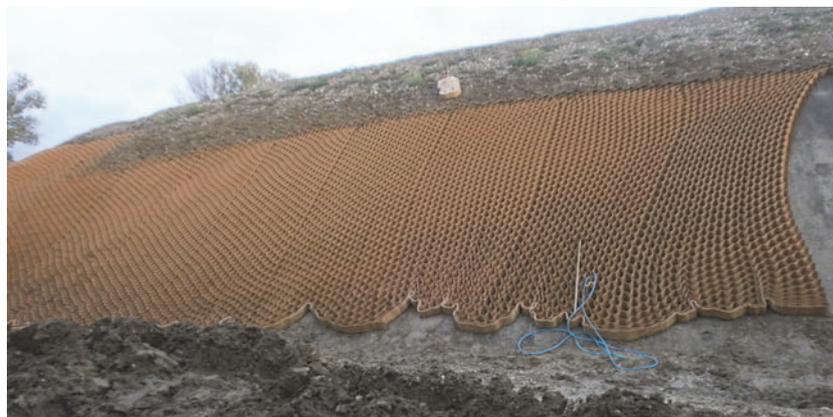
La figure 9 montre le talus Sud du tumulus pendant la reprise du géoconteneur selon la procédure définie.

Figure 9. Reprise du géoconteneur.
