RENFORCEMENT DE FOND D'ALVÉOLES D'ISDND SUR ALÉAS GÉOLOGIQUES

REINFORCEMENT IN A MUNICIPAL WASTE DUE TO SOME GEOLOGICAL HAZARDS

Jean-Frédéric OUVRY¹, Baptiste PAGE², Johann BRUHIER³

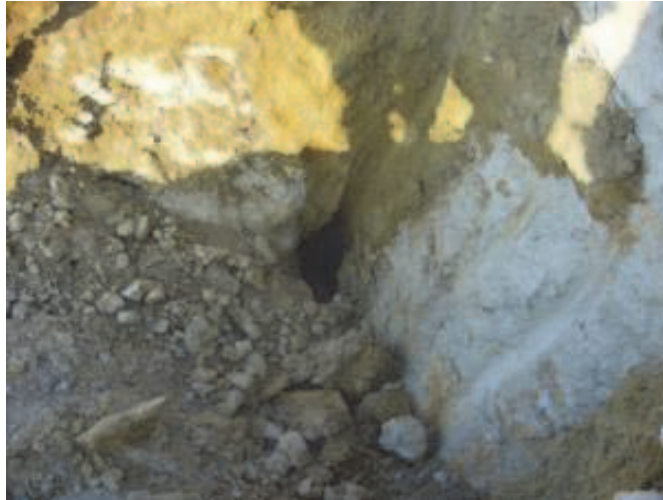
Ces fouilles ont été réalisées au droit des sondages SD1 et SD2 présentant respectivement potentiellement un vide et potentiellement une couche peu indurée atteignables par cette technique et non loin de la surface. La photo de la figure 3 correspond à la fouille réalisée au droit du sondage SD2. On voit un vide de 0,40 m de diamètre, partiellement remblayé par des matériaux fins. Cette cavité a été

rencontrée à une profondeur approximative de 2 m par rapport à la cote réglée du terrassement. Elle correspond à la fissuration observée lors des terrassements depuis la cote – 7 m/TN.

Figure 3. Photographie du sondage SD2 ouvert à la pelle mécanique.

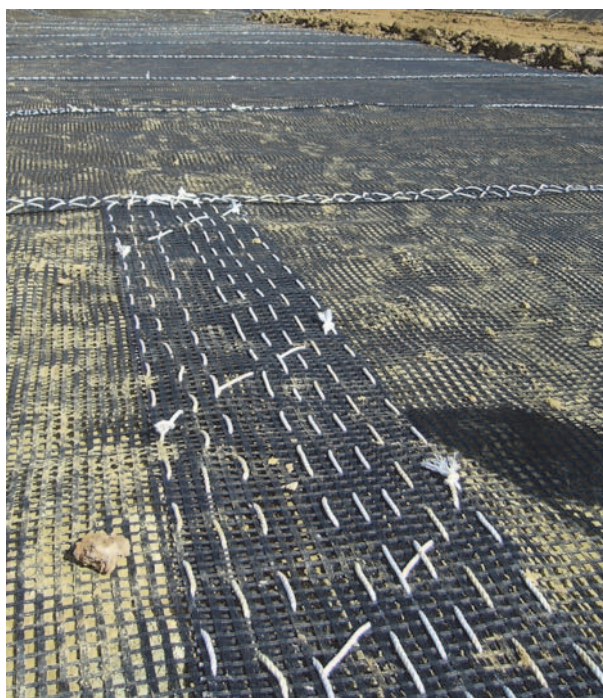
- un recouvrement de 0,30 m des lés,
- une liaison des lés entre eux par cordelette, de manière à pouvoir mobiliser environ 40 % de la résistance du produit (figures 6 et 7).

Figure 6. Assemblage par cordelette de 2 lés de géogrille.
