CARACTÉRISATION EXPÉRIMENTALE DES MASSIFS EN SOLS RENFORCÉS PAR GÉOSYNTHÉTIQUES FACE AU RISQUE D'ÉROSION INTERNE

EXPERIMENTAL CHARACTERISATION OF MASS IN SOIL REINFORCED BY GEOSYNTHETICS AGAINST THE RISK OF INTERNAL EROSION

Zaynab TARHINI, Bastien CHEVALIER, Aurélie TALON

Université Blaise Pascal – Polytech Clermont-Ferrand – Institut Pascal UMR 6602, Clermont-Ferrand, France

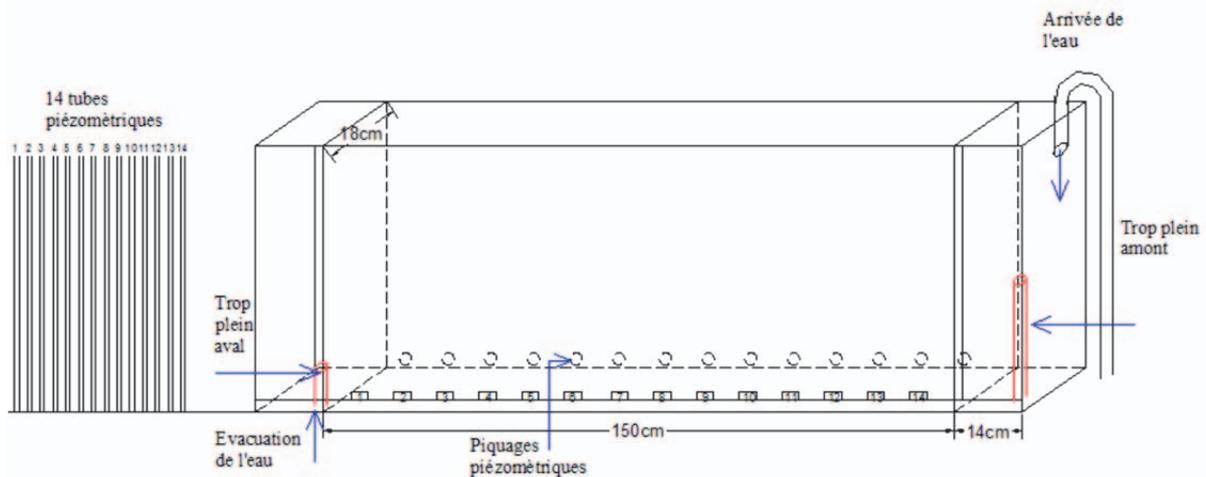
Figure 1. Caractéristiques dimensionnelles du bassin de perméabilité

essais à échelle réduite afin de pouvoir tester différentes configurations sous différentes charges hydrauliques pour un temps et des coûts réduits par rapport à des essais à échelle réelle. Les essais sont réalisés à l'aide d'un bassin de perméabilité dont les dimensions sont données sur la figure 1.

- mesure des hauteurs piézométriques pour les 14 prises de mesure réparties le long du bassin (cf. figure 1) une fois le régime permanent établi,
- augmentation de la charge hydraulique et mesure des hauteurs piézométriques pour des charges de 14, 19,5, 26, 29, 31,5, 33, 34,5, 36 et 37 cm.

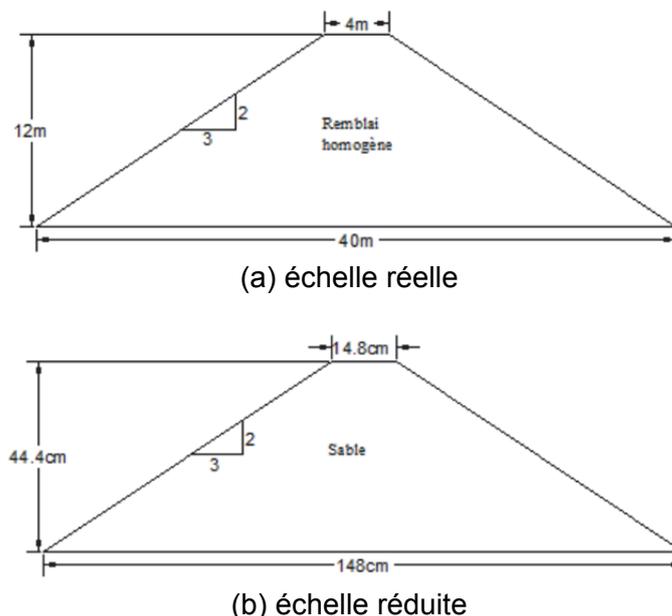
Figure 2. Dimensions de la digue de Briennon et transposition à échelle réduite

La digue retenue est située à Briennon sur le canal de Roanne (Galiana, 2009). Ses dimensions, ainsi que sa transposition à échelle réduite sont présentées sur la figure 2.

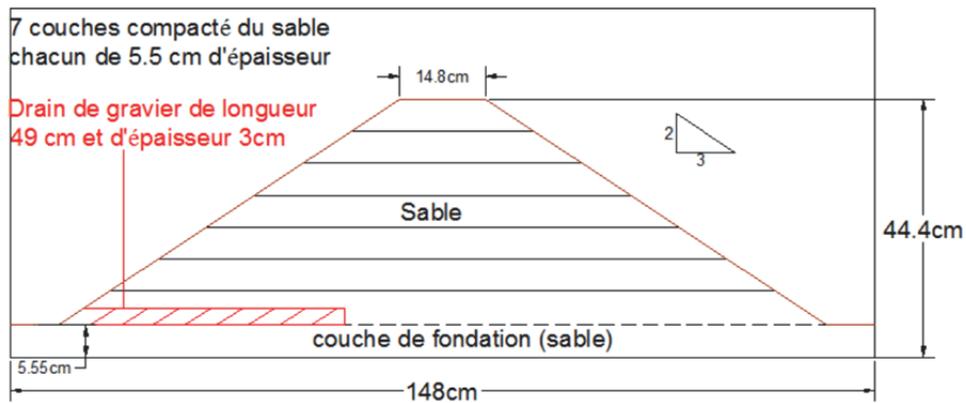
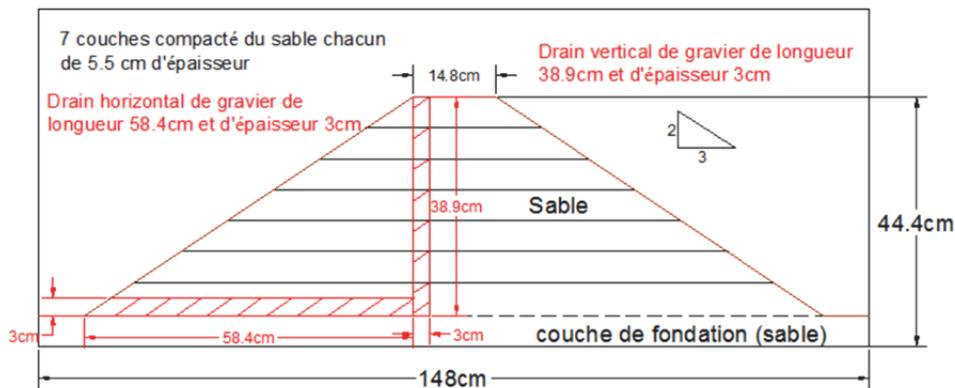
(a) drain vertical

(b) drains vertical et horizontal

Figure 3. Dimensions et localisation des drains vertical et horizontal du modèle réduit

La localisation et les dimensions des drains mis en place dans le modèle réduit sont détaillées sur la figure 3.

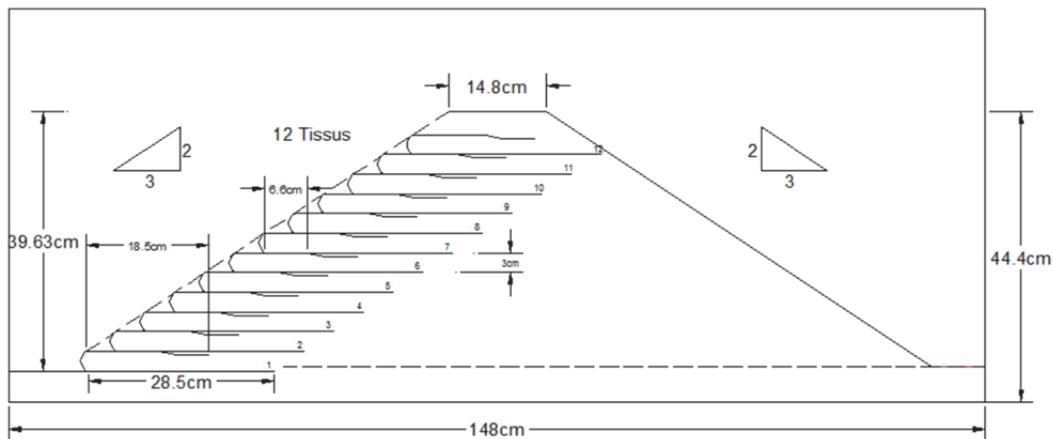
Figure 4. Dimensions et positionnement des renforcements pour les configurations 5 et 6

Les dimensions et le positionnement des renforcements obtenus sont schématisés sur la figure 4 pour les configurations 5 et 6, et sur la figure 5 pour la configuration 7.

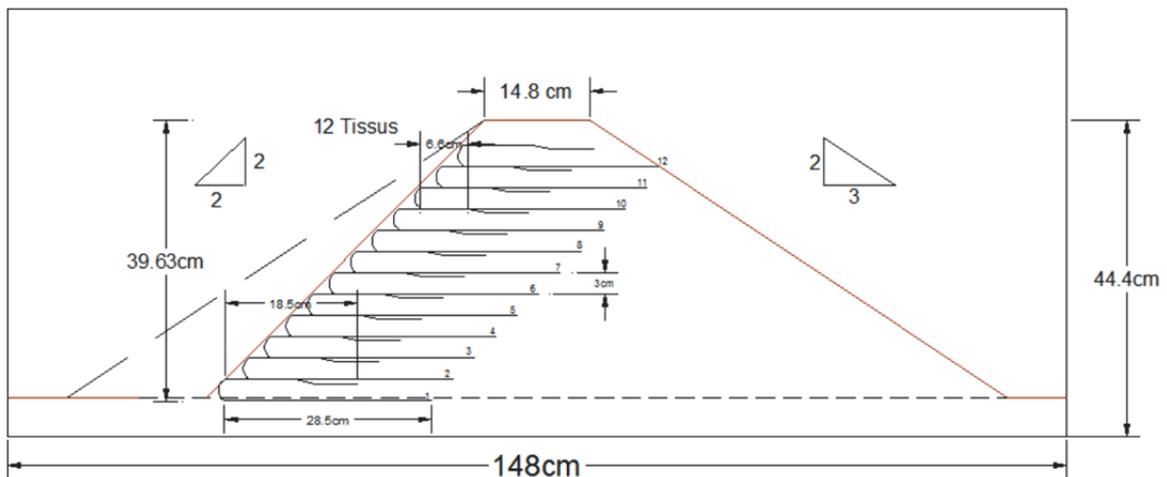
Figure 5. Dimensions et positionnement des renforcements pour la configuration 7

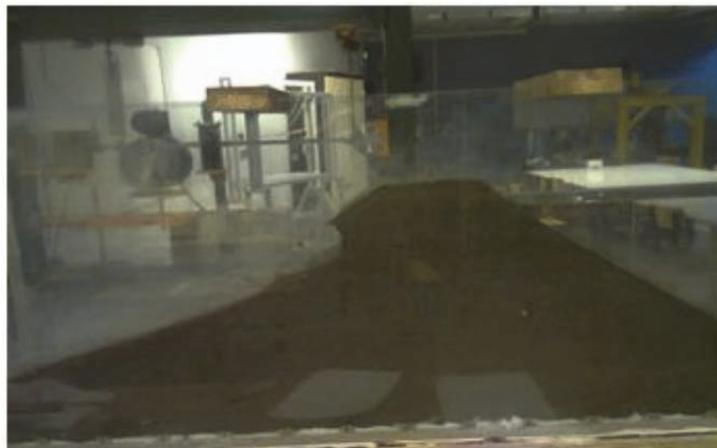
Figure 6. Configuration 1 – rupture de la pente aval pour une charge hydraulique de 34,5 cm

Pour la configuration 1, massif en sol non renforcé et sans drains, une rupture de la pente aval est observée pour une charge hydraulique de 34,5 cm. L'entraînement de particule, au niveau de la zone de rupture, a commencé pour une charge hydraulique de 19,5 cm. La figure 6 illustre la rupture de la pente aval du massif.

Cette expérience confirme le phénomène observé sur l'ouvrage réel.

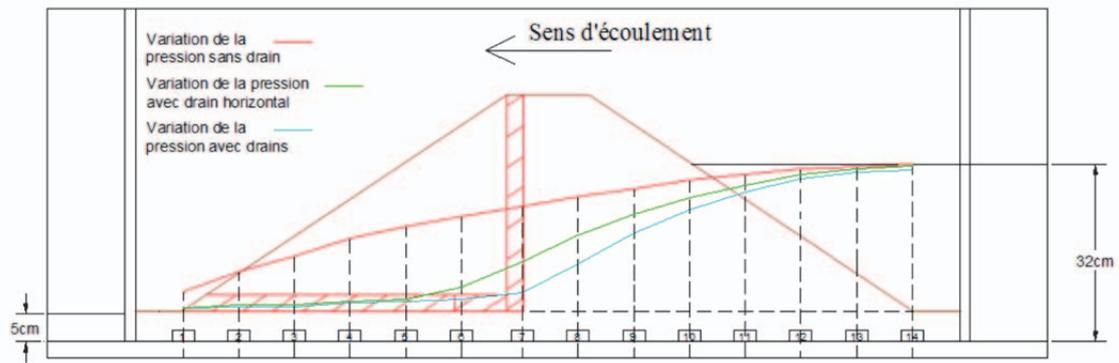
Figure 7. Variation des pressions hydrauliques au sein du massif pour les trois configurations : sans drain (ligne rouge) avec drain horizontal (ligne verte) avec drains horizontal et vertical (ligne bleue)

Le débit de fuite de la configuration avec les deux drains est plus important que celui de la configuration avec uniquement le drain horizontal. Les lignes de saturation, pour les différentes charges hydrauliques, coupent bien les drains. Les pressions au sein du massif avec les deux drains sont plus faibles que les pressions avec un seul drain ; comme illustré sur la figure 7.

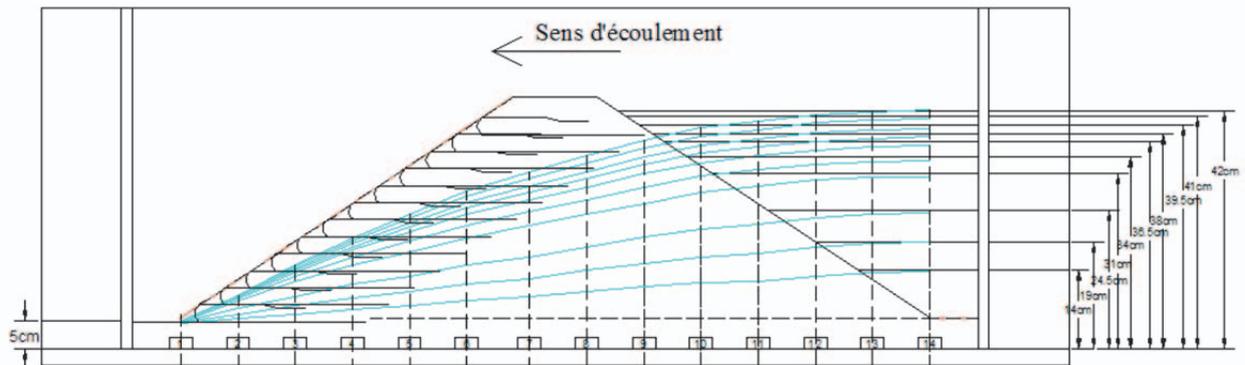
Figure 8. Configuration 6 - variation des lignes de saturation pour différentes charges hydrauliques

Pour les quatre configurations avec renforcement et sans drains, les lignes de saturation pour les différentes charges hydrauliques (à l'exception de la charge hydraulique de 14 cm) intersectent les lits de renforcement comme le représente la figure 8 (configuration 6).

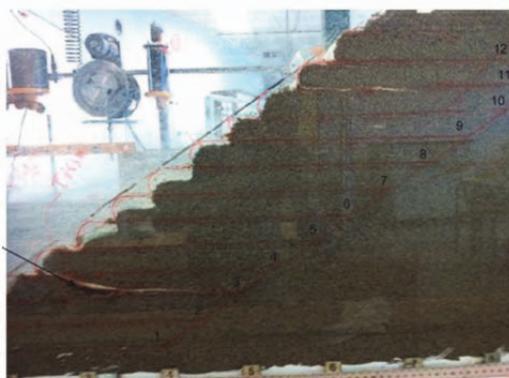
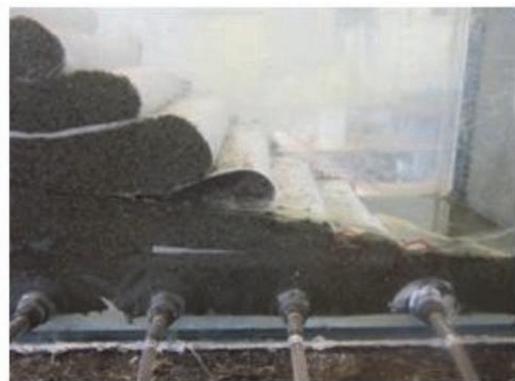
Figure 9. Configuration 4 - affaissement du talus aval (a) et entraînement de particules à la jonction entre les lits de renforcements et la paroi du bassin de perméabilité (b)

Pour la configuration 4, un affaissement du talus aval apparaît (figure 9a). Pour les configurations 4 et 5, un entraînement de particules à la jonction des lits de renforcement et de la paroi du bassin de perméabilité est observé (figure 9b). Pour remédier à ce biais expérimental, les extrémités des lits de renforcement ont été repliées pour les configurations 6 et 7.

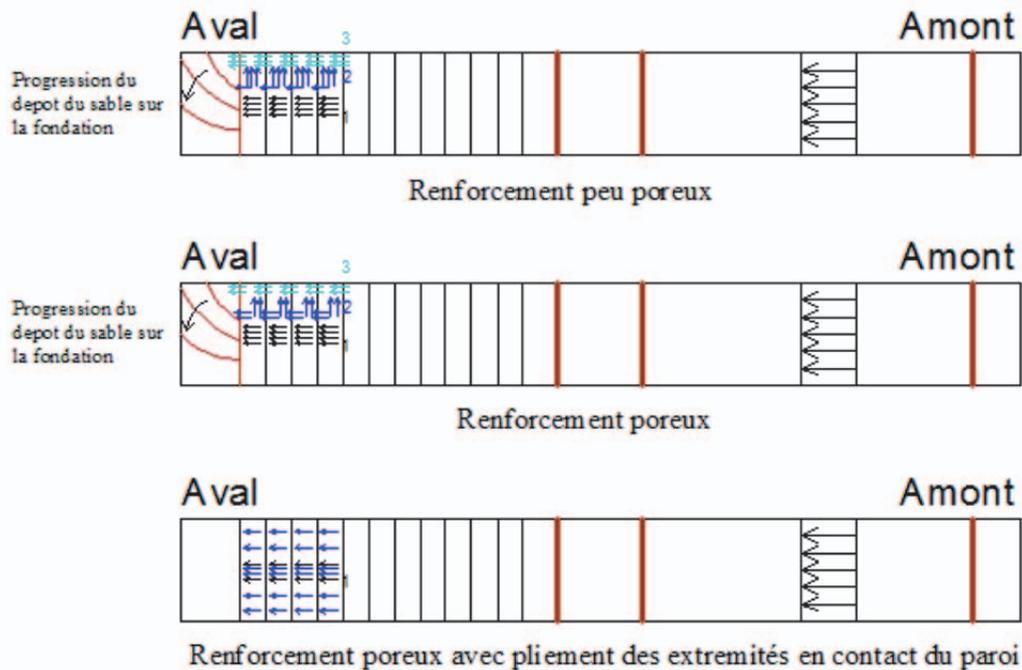
Figure 10. Configurations 4, 5 et 6 – écoulement et mécanisme d'entraînement des particules

La figure 10 schématise l'écoulement et le mécanisme d'entraînement des particules pour les configurations 4 et 5, sans retour des extrémités, ainsi que la configuration 6, avec retour des extrémités.

La quantité de matériaux érodés des lits de renforcement est plus importante pour le matériau de renforcement le moins poreux ; ce qui confirme qu'un renforcement moins poreux perturbe plus l'écoulement de l'eau à travers le massif.
