PROTECTION DE LA BIODIVERSITÉ ET DE L'AGRICULTURE PAR LA CRÉATION DE DIX BASSINS D'IRRIGATION AUX AUTIZES (VENDÉE, 85)

ENVIRONMENTAL AND AGRICULTURAL PROTECTION BY CREATING TEN IRRIGATION RESERVOIRS IN THE AUTIZES

Bernat AMAT

Firestone Building Products, Bruxelles, Belgique

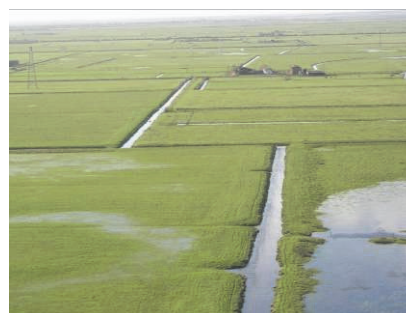
Figure 6. Cultures dans le marais desséché

Au Moyen-âge, le marais desséché a été artificiellement protégé des marées pour permettre le développement de l'agriculture. De nos jours, de grands espaces sont réservés exclusivement à l'agriculture et à l'élevage (figure 6).

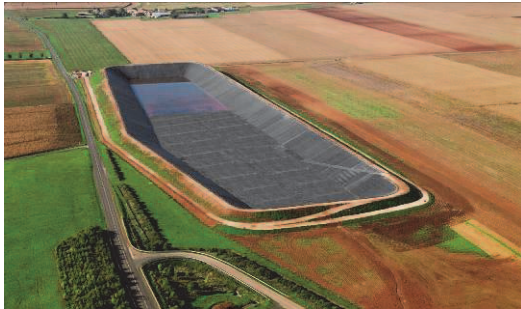
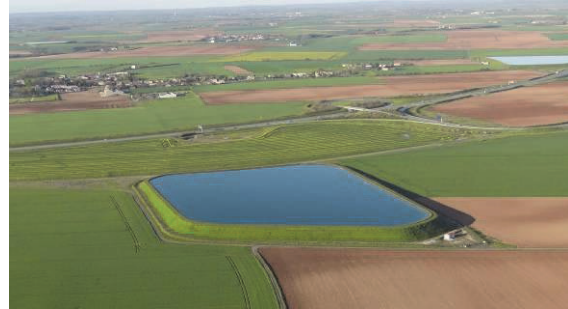
Figure 8. Saint Pierre le Vieux (485.000 m³, 2006) Figure. 9. Oulmes Sud (200.000 m³, 2010)

La construction de ces bassins s'est déroulée entre 2006 et 2010. La capacité de ces bassins varie entre 140.000 m³ et 650.000 m³ d'eau. Un bassin a été réalisé en argile naturelle. Les autres neuf bassins ont été étanchés artificiellement avec une géomembrane EPDM de 1,1 mm d'épaisseur (figure 8 et figure 9) compte-tenu de la nature perméable du sol.

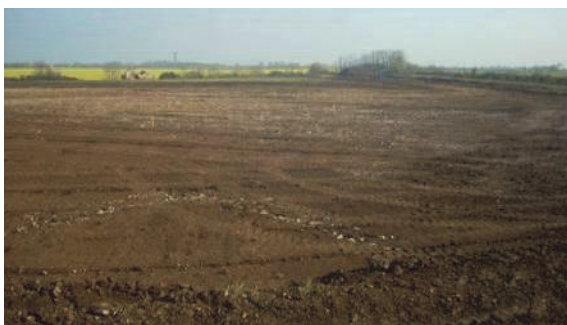
Figure 10. Le site au début des travaux

Les 9 bassins d'irrigation réalisés avec une géomembrane EPDM sont situés sur un sol calcaire. Ils ont été conçus en utilisant la technique de déblais/remblais. Les roches calcaires sont excavées et broyées dans le fond du bassin pour être ensuite chargées sur des camions et amenées en tête de talus, puis étalées et compactées en couches successives. Le compactage est réalisé afin d'obtenir 95% de la valeur de l'Optimum Proctor (figures 10 à 19).

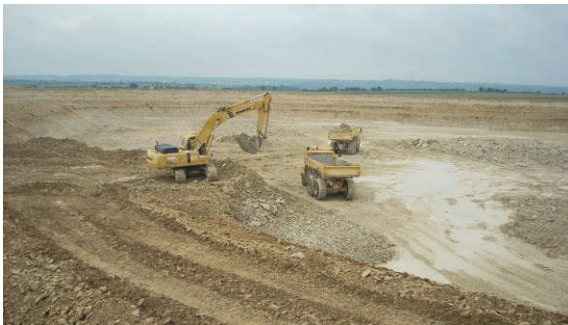
Figure 14. Travaux d'excavation

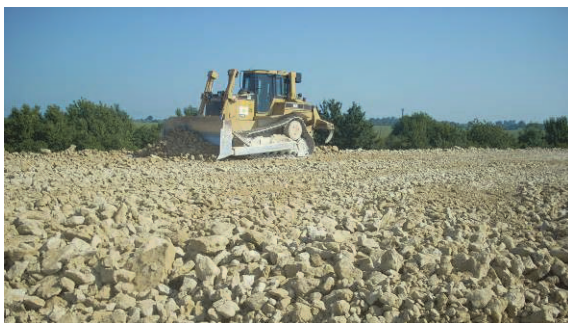
Figure 16. Régalage au bulldozer en tête de talus

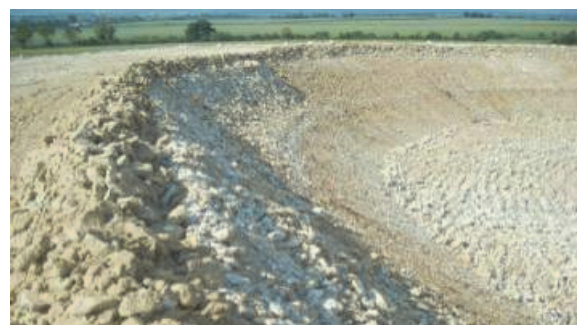
Figure 19. Vue des talus avant finition

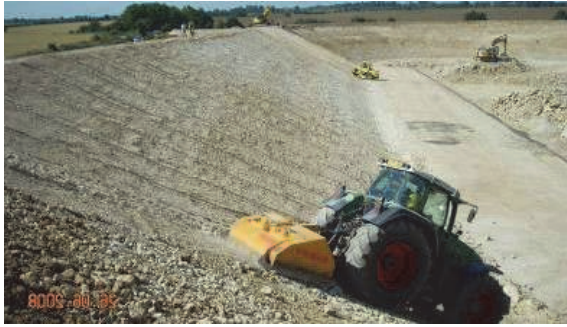
Figure 20. Broyage des éléments agressifs

La couche support a été soigneusement égalisée et dépourvue d'éléments agressifs à l'aide d'un broyeur et d'un compacteur à rouleau lisse (figures 20 à 22). Les talus extérieurs ont été couverts d'une couche de terre arable et ensemencés pour les protéger de l'érosion (figure 23).

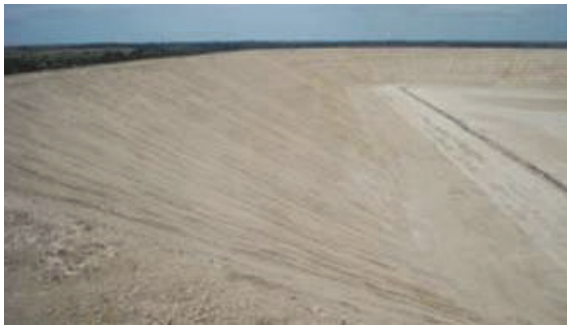
Figure 22. Vue de la couche support

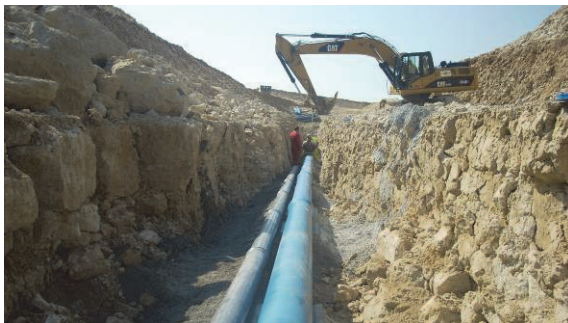
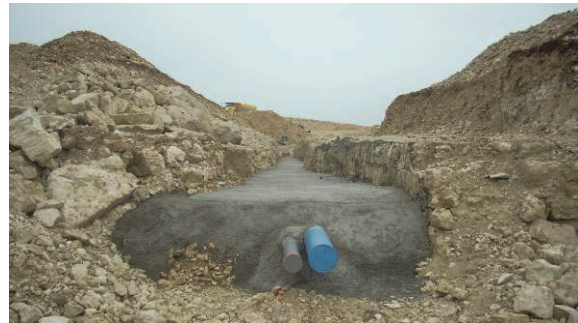
Figure 24. Canalisation de vidange et de drainage de fond

Les canalisations de vidange et de drainage de fond qui traversent les talus sont recouvertes de béton pour les protéger de l'écrasement et éviter le phénomène de renard (figure 24). Le tuyau de sortie d'eau a été intégré dans un bloc de béton afin de limiter les tassements différentiels et de fournir une surface lisse et rigide pour l'ancrage mécanique de la géomembrane (figure 25).

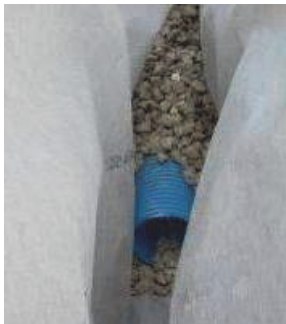
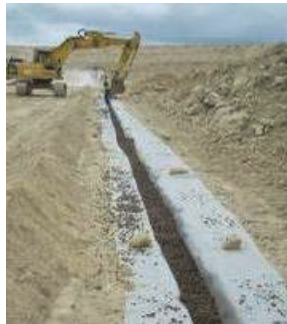
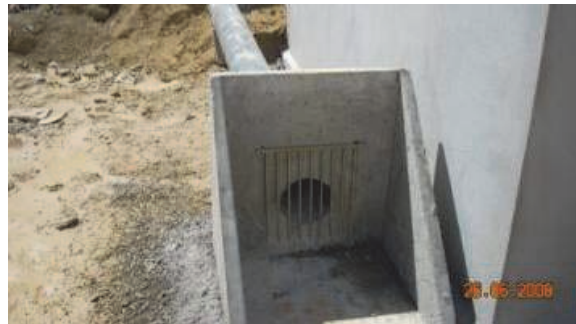
Le système de drainage des eaux installé sous la géomembrane a été conçu pour collecter les eaux souterraines ou provenant d'une fuite éventuelle dans le système d'étanchéité. Un drain a été posé dans une tranchée recouverte d'un géotextile filtrant et de gravier (figures 26 et 27).

Figure 26. Système de drainage des eaux

Figure 27. Sortie du drainage des eaux de fond

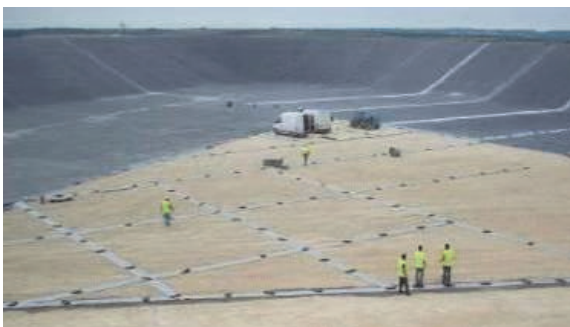
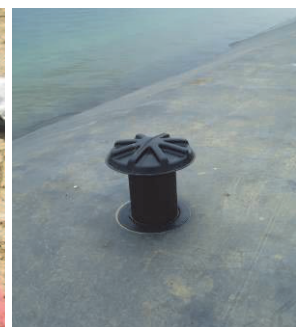
Un drainage des gaz a également été prévu sous la géomembrane pour éviter toute sous-pression provoquée par une montée de la nappe phréatique. Le géocomposite de drainage est composé d'une âme drainante en polyéthylène haute densité entourée d'un géotextile filtrant (55 cm de large et 6 mm d'épaisseur). Le géocomposite drainant est relié aux événements situés sur la crête du talus (figures 28 et 29).

Figure 28. Drainage des gaz avec un géocomposite

Figure 29. Événement sur la crête du talus

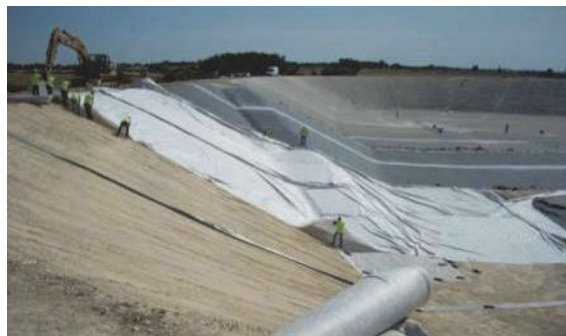
Figure 30. Installation du géotextile

Un géotextile anti-poinçonnement a été installé entre la couche support et la géomembrane EPDM. Ce géotextile de 400g/m², certifié, est composé à 100% de polypropylène, fibres courtes aiguilletées. Les panneaux de géotextile sont thermo-soudés entre eux afin d'éviter qu'ils ne bougent lors de la mise en place des géomembranes (figure 30).

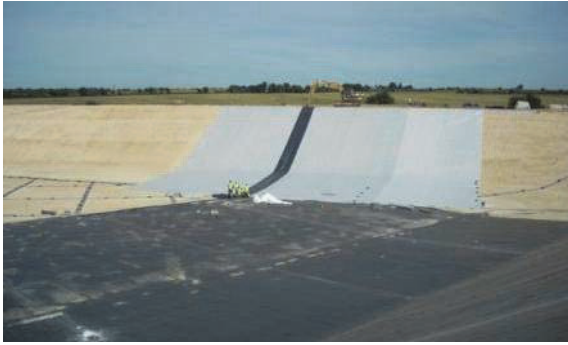
Figure 31. Déroulement de la géomembrane

Les géomembranes EPDM 1,1 mm d'épaisseur, certifiées, sont positionnées en tête de talus conformément au plan de calepinage. Les géomembranes sont ensuite déroulées et dépliées. Les panneaux adjacents sont assemblés à l'aide de bandes de butyl auto-adhésives et d'un primaire. La mise en œuvre a été effectuée uniquement par des entreprises d'étanchéité certifiées (figures 31 à 34).

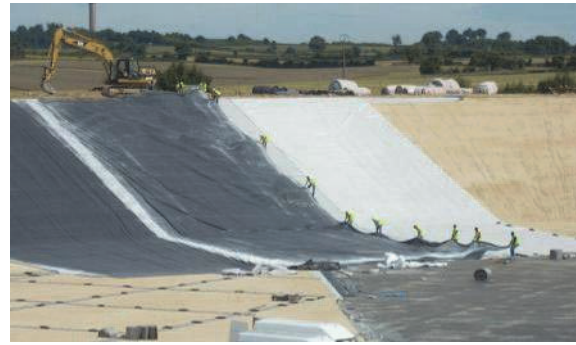
Figure 32. Dépliage de la géomembrane

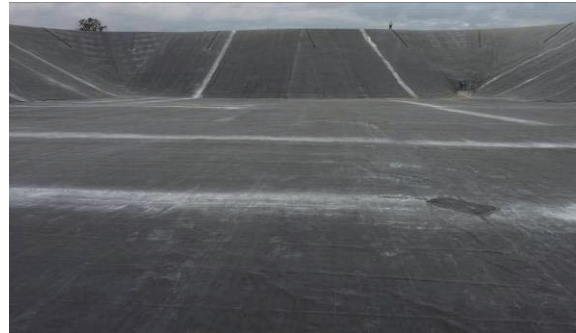
Figure 34. Vue sur le bassin après installation

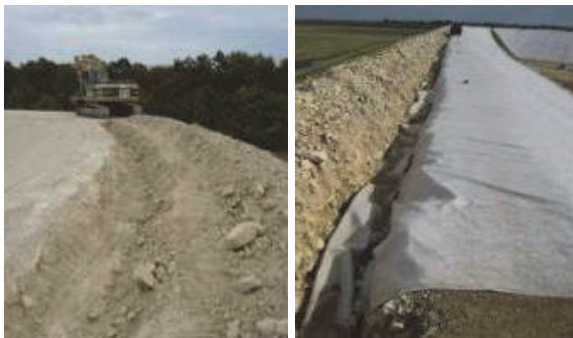
Figure 35. Tranchée d'ancrage

Le géotextile et la géomembrane sont maintenus en place par une tranchée d'ancrage. La crête du talus est ensuite remblayée et compactée (figures 35 à 36).

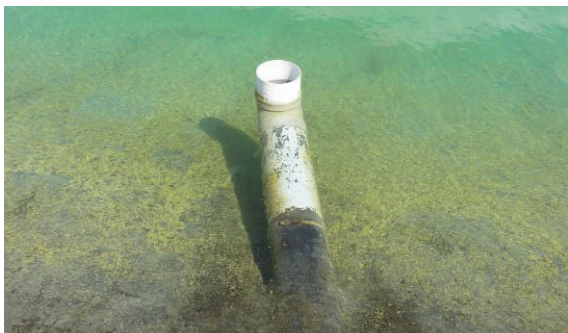
Figure 37. Trop plein

Afin d'éviter le débordement du bassin, un trop plein est installé en haut du talus (figure 37). À partir de la crête des talus, un lestage de 5 à 6 m de long est placé environ tous les 20 mètres, afin d'éviter le soulèvement de la géomembrane par le vent (figure 38). Lorsqu'un bassin est fortement exposé aux vents, il faut prévoir une protection supplémentaire pour éviter que les vagues ne passent par-dessus la ligne de crête. Une solution consiste en rajouter une couche de terre ensemencée protégée par un géotextile anti-érosion (figure 39).

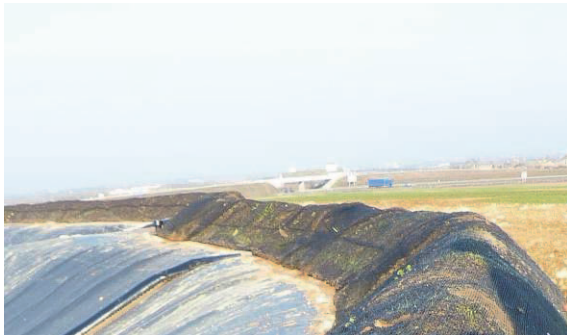
Figure 39. Protection contre les vagues Figure 40. Contrôle de qualité à la cloche à vide

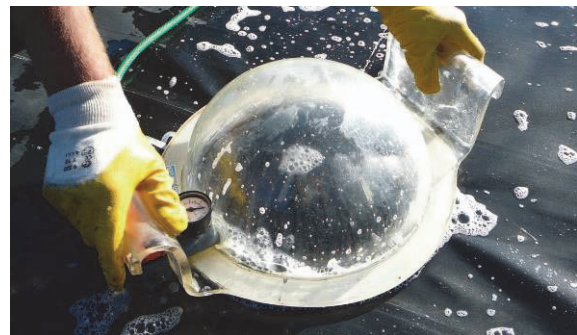
Des contrôles visuels de la géomembrane ont été réalisés lors du pré-assemblage en atelier (lorsque ce dernier était opéré) et lors du déroulement et déploiement de la géomembrane sur site. Un contrôle visuel a été réalisé systématiquement sur chaque joint par le responsable technique de la société de pose et le contrôleur extérieur. Le contrôle par cloche à vide a été effectué sur tous les points singuliers (figure 40). Des échantillons de joints ont été prélevés afin de réaliser des essais destructifs (traction cisaillement EN 12317-2 et traction pelage EN 12316-2). Chaque joint réalisé sur site ou en atelier a fait l'objet d'un contrôle destructif dans le cadre du contrôle externe. Les échantillons ont été prélevés dans les tranchées d'ancrage et les essais ont été réalisés par la société de pose. Le contrôleur extérieur a également prélevé des échantillons de joints à l'intérieur du bassin (environ 1 échantillon tous les 6.000 m² - 8.000 m²) et les essais ont été réalisés par un laboratoire indépendant en conditions standardisées. L'ensemble des essais destructifs ont été localisés sur les plans de recollement.

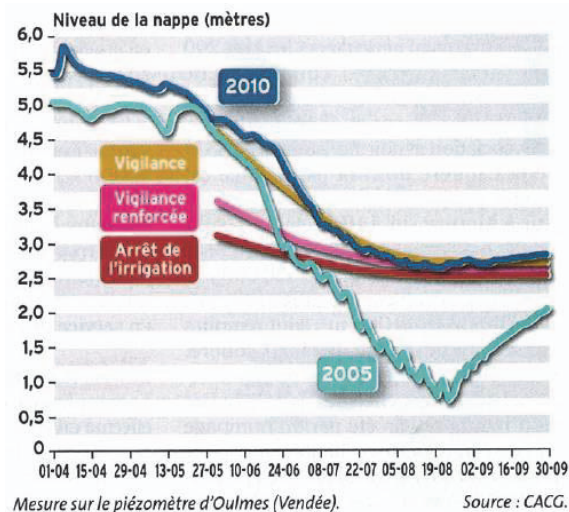
Figure 41. Suivi de l'évolution de la nappe sur le bassin des Autizes

Comme le dernier bassin a été terminé en 2010, il est difficile à ce stade d'évaluer l'impact réel du projet sur le Marais Poitevin. Néanmoins, quelques résultats préliminaires ont pu être observés. En 2009 (avec 7 bassins), le niveau piézométrique critique n'a pas été atteint. En 2010 (7 réservoirs), bien que la pluviométrie ait été aussi faible qu'en 2005 (0 bassins), le niveau minimum de la nappe phréatique était de 1,9 m plus élevé qu'en 2005 (figure 41) et le niveau le plus bas du canal principal du marais était de 0,2 m plus élevé. Les réserves ont permis de remonter progressivement les niveaux estivaux de nappe de 3,50m par rapport à l'année la plus sèche et de 1 à 2 m par rapport aux années antérieures. Par la sécurité qu'apportent les réserves, elles ont dans un même temps permis de remonter les niveaux de crise de 2,50 m sans conflits.
