RETOUR D'EXPÉRIENCE SUR LES DISPOSITIFS D'ÉTANCHÉITÉ PAR GÉOMEMBRANE (DEG) UTILISÉS SUR DES BASSINS D'IRRIGATION

FEEDBACK ON THE GEOMEMBRANE LINING SYSTEMS (GLS) ON IRRIGATION BASINS

Daniel POULAIN¹, Serge FISCHER¹ et Clément RAVAIL²

¹ Irstea, Bordeaux, France

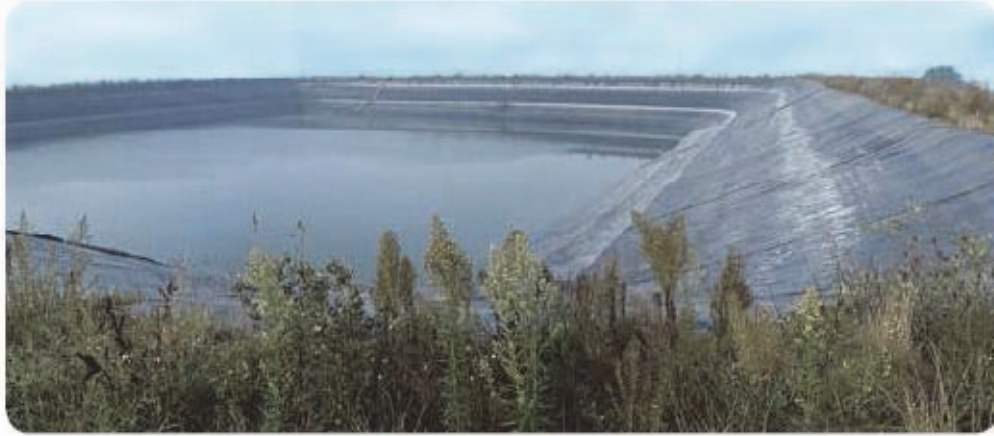
Figure 1. Exemple d'un bassin de substitution étanché par géomembrane

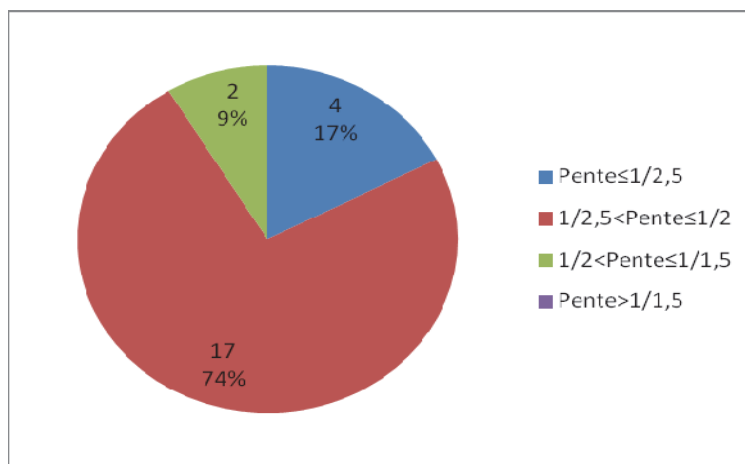
La pente (P) des parements amont sur lesquels sont mis en place les DEG est très variable, on peut distinguer 3 classes : douce ($P \leq 1/2,5$), moyenne ($1/2,5 < P \leq 1/2$) et forte ($1/2 < P \leq 1/1,5$) ; les trois-quarts

des ouvrages présentent une pente moyenne, les autres ont une pente douce (4) ou forte (2) ; ces caractéristiques influencent la stabilité du remblai mais aussi la stabilité du support de l'étanchéité.

Figure 5. Pente des parements amont des remblais.

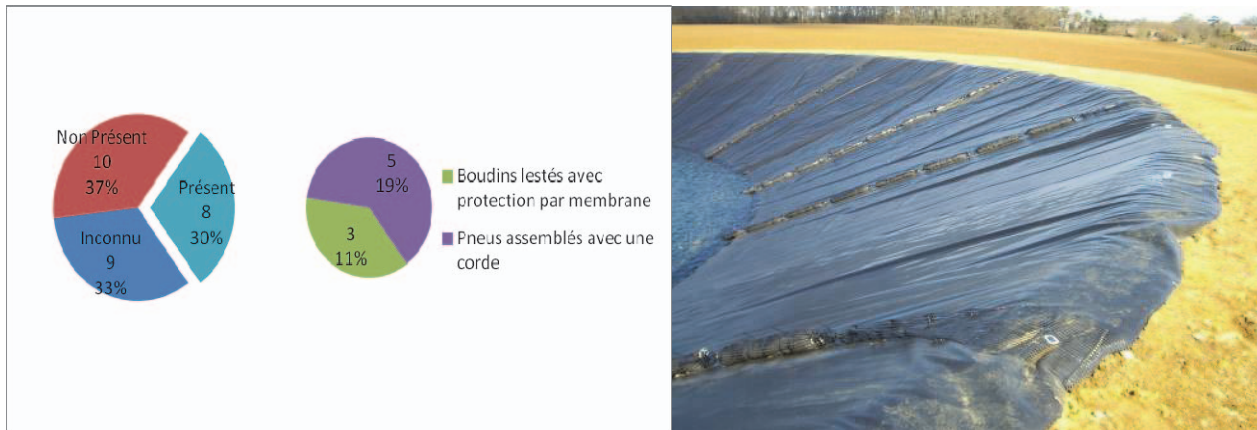
La protection contre le vent de ces géomembranes sans structure de protection est particulièrement importante mais semble traitée de manière empirique, sur les ouvrages pour lesquels nous avons l'information, seulement la moitié des ouvrages est dotée d'un lestage mis en place sur la géomembrane. On peut distinguer trois catégories de lestage :

- sur toute la périphérie de l'ouvrage : 3 bassins lestés par boudins,
- sur chaque côté avec un seul dispositif : 3 bassins,
- un seul ou deux côtés : 2 bassins.

Figure 7. Répartition des bassins selon le système de lestage

On a aussi un minimum d'eau restant en fond de bassin venant suppléer les dispositifs de lestage. Ce minimum d'eau d'environ 50 cm en fond de bassin est cependant insuffisant à lui seul pour empêcher efficacement les effets du vent. En effet, sur plusieurs retenues les propriétaires nous ont fait part de problème de soulèvement lors de vents forts. Ces vents provoquent une dépression sur la géomembrane, décollant celle-ci du support et venant l'abimer par «claquement» sur le sol support. De plus le vent crée des efforts supplémentaires dans les ancrages.

Pour appuyer ces constatations, on peut signaler que l'une des retenues a connu des problèmes dus au vent suite à une vidange totale. Effectivement, la géomembrane pourtant en bon état, s'est déchirée et a été retrouvée « flottante » dans les airs et risquant de s'envoler jusqu'à une route à grande circulation située quelques dizaines de mètres plus loin. Une équipe de la DDT a dû d'urgence venir découper et enlever la géomembrane pour éviter des conséquences désastreuses. De même, les bassins lestés avec seulement deux séries de pneus assemblés avec une corde ont eu des problèmes de «claquement» au vent.

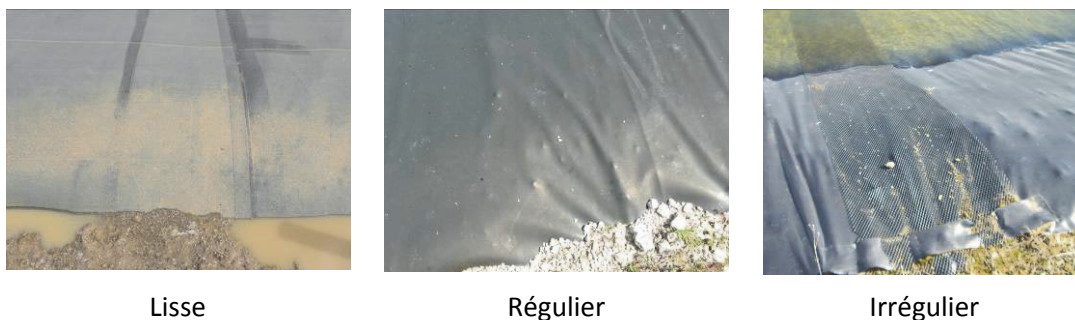
En l'absence de données suffisamment précises dans les dossiers des ouvrages, l'agressivité des supports est établie sur la base des irrégularités observables sur site ; ainsi on peut établir 3 classes dénommées « lisse », « régulier » et « irrégulier » illustrées sur la figure 8 et répartir les ouvrages sur ces classes en fonction de l'état de la géomembrane en crête là où les forces de traction sont les plus fortes ; cette classification, qui s'appuie également sur les informations données par les propriétaires, est subjective mais donne une image assez réaliste de la situation.

Figure 8. Illustration de l'échelle de l'agressivité du support
