RÉNOVATION DE RÉSERVOIRS EN BÉTON BITUMINEUX – SOLUTIONS ENVISAGÉES ET CONTRAINTES DE DIMENSIONNEMENT

RENOVATION OF RESERVOIRS WITH BITUMINOUS CONCRETE FACING - PROPOSED SOLUTIONS AND DESIGN CONSTRAINTS

Benoit HOFFER, Étienne MONSEUR
Tractebel Engineering, Bruxelles, Belgique

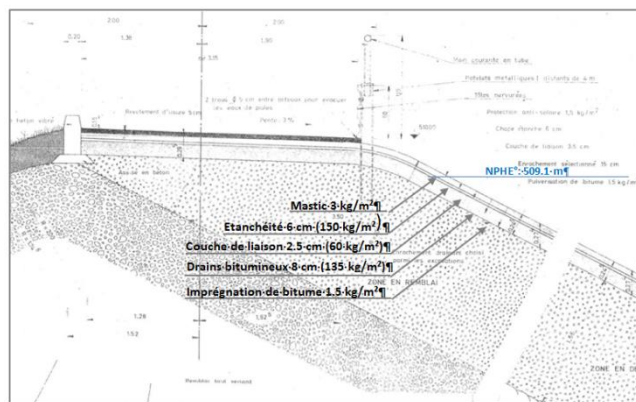
Le complexe d'étanchéité actuellement en place est composé (Fig. 2) de 2 couches de béton bitumineux (drainante et étanchéité) séparées par une couche de liaison. L'étanchéité est recouverte d'une couche de « mastic » de protection contre les rayonnements UV. Ce béton bitumineux comporte 1 à 2% d'amiante, ces fibres permettant de réduire le fluage durant la mise en œuvre.

Figures 1 et 2. Vue en plan des bassins et coupe type.

Un dispositif de drainage est présent sous la couche d'étanchéité. Il est constitué de drains et de collecteur, canalisant les eaux récoltées au sein de la couche d'enrobé drainant des différents panneaux hydrauliquement indépendants (Fig. 1). Les débits de fuite sont mesurés et enregistrés en continu. Ces mesures, couplées avec la mesure du niveau du bassin, permettent, lorsque des fuites sont détectées, de limiter les zones à investiguer en vue de localiser les fuites et de permettre ainsi une intervention rapide pour effectuer les réparations.

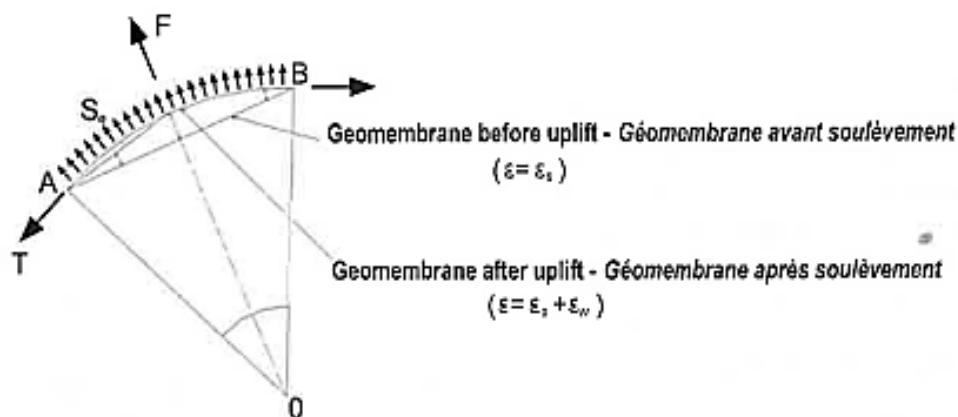
Le bulletin 135 du Comité des Grands Barrages (CIGB, 2010) présente les principes de calcul des forces de dépression (Fig. 4) ainsi que les dépressions théoriques à utiliser en fonction de la vitesse du vent (tableau 1).

Figure 4. Calcul des forces de dépression.

La dépression induite par le vent peut être définie à partir de la mécanique des fluides. On peut considérer qu'elle suit une loi de Bernoulli, en fonction du carré de la vitesse.

Par interpolation, un vent de 160 km/h (~45 m/s) conduit à une dépression de 1200 Pa (hors coefficients de réduction ou de sécurité).

À titre d'exemple, des ancrages espacés de 5 mètres et soumis à des vents de 160 km/h devront être capables de reprendre une force de soulèvement de 6 kN/m (sans prendre en compte les efforts de second ordre).

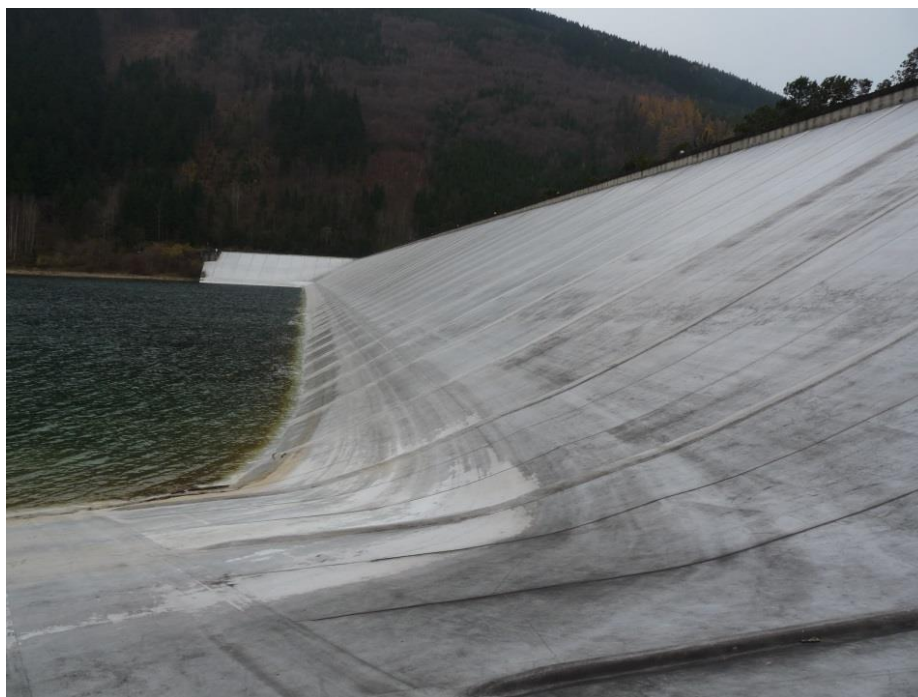
Figure 5. Rénovation en PVC sur le barrage de Moravka (Tchéquie).

Dans le cadre du projet, nous avons pu nous rendre sur le site de Moravka (Fig. 5), en Tchéquie, pour observer le comportement de l'ouvrage suite à la rénovation de son dispositif d'étanchéité. Sur ce site, des dégâts apparus en 1996 ont nécessité d'importants travaux entre 1997 et 2000 parmi lesquelles la mise en place d'un complexe d'étanchéité et drainage par géomembrane PVC. Après plus de 15 ans d'exploitation, le comportement du nouveau complexe d'étanchéité est toujours satisfaisant, les débits de fuite, mesurés, restant dans les limites des prescriptions.

La géomembrane PVC développée par la société CARPI© associe une géomembrane PVC, dont l'épaisseur varie en fonction des sollicitations de l'ouvrage et de la longévité demandée, et un géotextile accolé mécaniquement et thermiquement. Les plastifiants et autres adjuvants sont soigneusement dosés pour limiter la migration des plastifiants et assurer la durabilité du produit. L'utilisation de ces produits, associés à des dispositifs d'ancrage avec pré-tensionnement de la géomembrane, possèdent de très nombreuses références. Ce mode de pré-tensionnement permet notamment d'éviter l'apparition de plis et les dommages qui peuvent en résulter lors de la formation de glace.

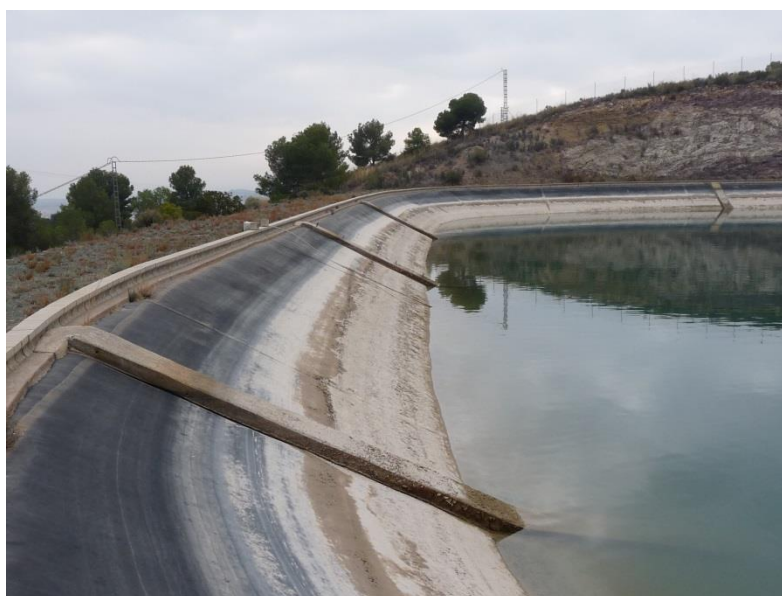
Figure 6. Étanchéité en EPDM sur le réservoir de Mamusa (1997).

Une visite de plusieurs bassins d'irrigation de plus de 15 ans dans la région d'Alicante équipés de membrane Firestone© a permis de démontrer la qualité du produit et sa bonne tenue aux UV. Il nous a même été possible d'observer un bassin équipé d'une membrane Iso-Butyl de 40 ans pour lequel les principaux défauts observés étaient davantage liés à la dégradation du sol support sous l'effet des vagues, en l'absence de géotextile support. Les dispositifs de lestage présents sur certains bassins (Fig. 6), par contre dans une région moins exposée au vent et avec des rampants de taille plus réduite, ne sont pas transposables au projet de rénovation de bassins de très grande dimension.
