TRAVAUX DE DÉDOUBLEMENT DE LA RN°01 DU PK177 AU PK208, DJELFA ALGÉRIE– ÉTUDE DE STABILITÉ D'UN REMBLAI SUR ZONE INONDABLE.

DEDOUPLING WORK OF RN 01 FROM PK177 TO PK208, DJELFA ALGERIA - STUDY STABILITY OF FILLING ON FLOOD AREA.

Rabah ARAB ¹, Hakim BOUMEZOUED ², Abdelhak MIDAT ², Chouaib DEBACHE ³

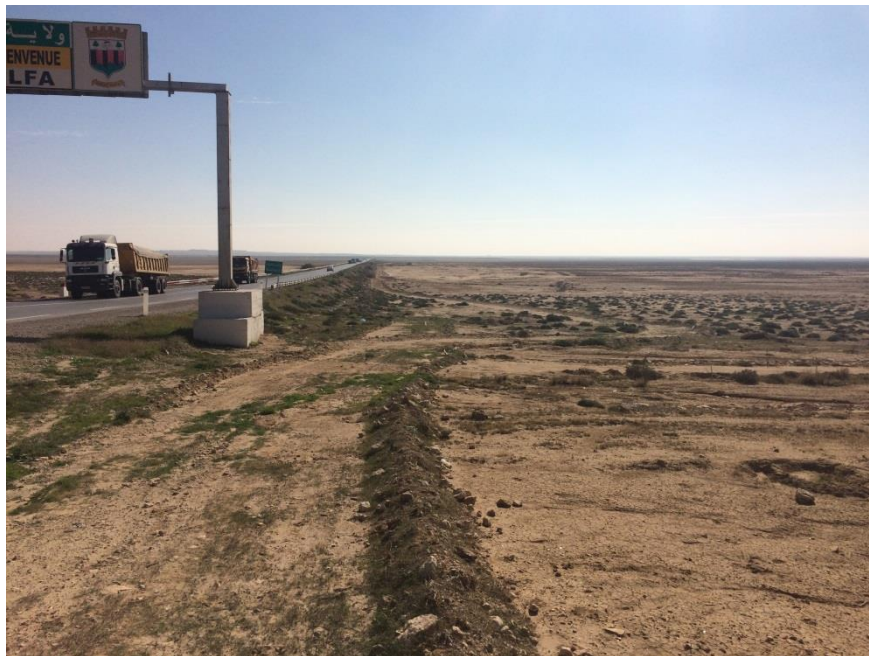
Figure 2. Début de la zone étudiée

L'étude géotechnique d'Avant-Projet Détaillé (APD) traite d'une section du projet qui traverse une zone inondable sur environ 8 km, située à la limite nord de la wilaya de Djelfa. Le long de cette section, le nouveau tracé de la route dédoublée en 2x2 voies longe l'ancien tracé de la RN°01 (Figures 1 et 2). La route à cet endroit a subi des dégradations par le passé et ce à plusieurs reprises, ce qui a causé de nombreux problèmes aux administrations locale et centrale car c'est un axe stratégique qui relie le nord au sud du pays sur 2500 km. Les figures 3 et 4 illustrent le type et l'étendue des dégradations que la route a subies dans le passé. Elle montre clairement que le corps du remblai est constitué d'un tuf, matériau abondant dans la région, et l'absence d'ouvrages hydrauliques pour le rétablissement des écoulements de l'amont vers l'aval.

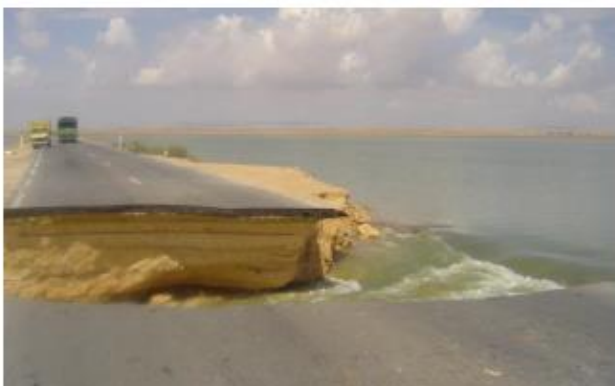
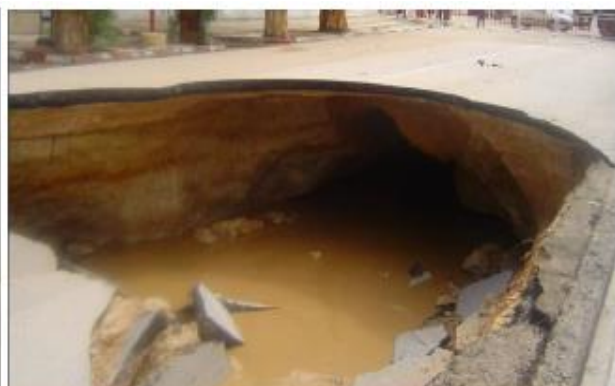
Figures 3 et 4. Vue des dégradations de la route en période d'inondation

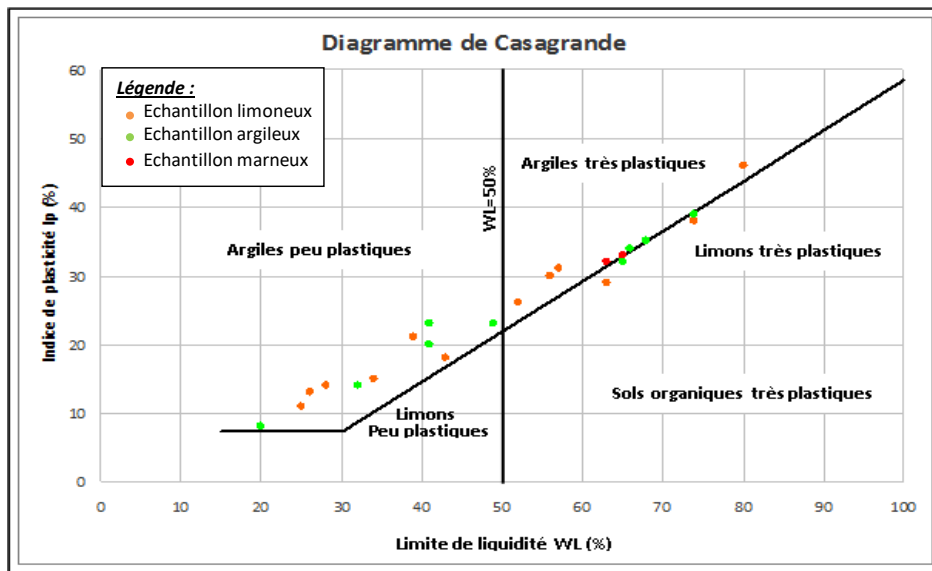
Figure 7. Distribution des limites de liquidité des différentes formations dans le diagramme de Casagrande

Les limites de plasticité déterminées pour l'ensemble des formations sont reportées sur le diagramme de Casagrande (Figure 7).

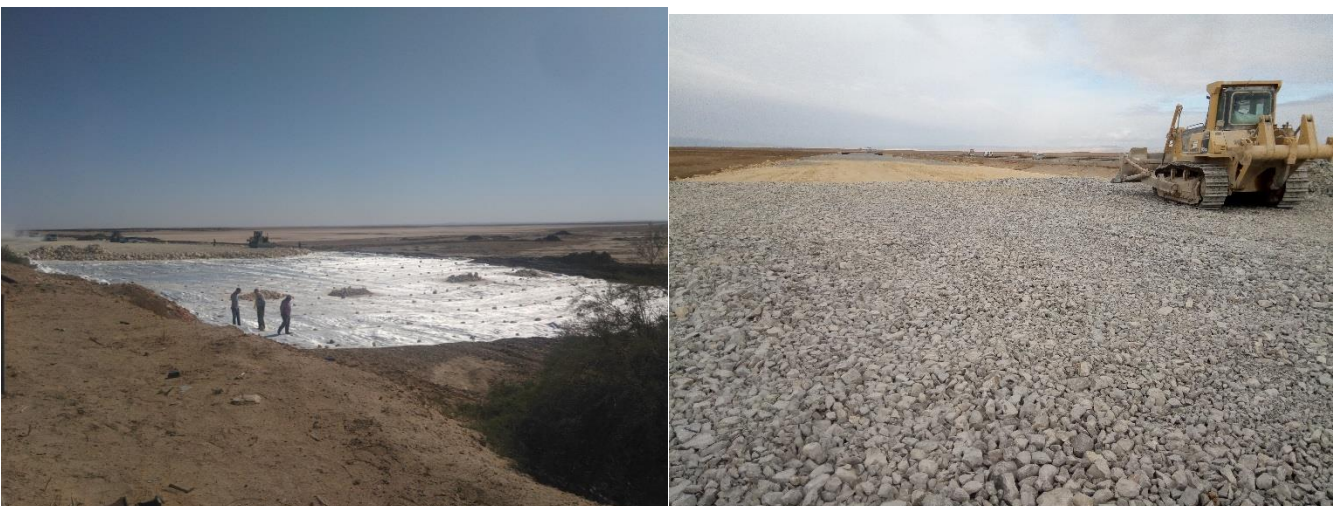
Figures 11 et 12. Mise en œuvre du géotextile de renforcement et des matériaux ZI

- décapage de la couche de surface ;
- mise en place du géotextile de renforcement ;
- mise en œuvre de la couche de matériaux ZI et ZH ;
- montée du remblai par couches successives en matériaux ZI et ZH jusqu'à la côte NPHE+0,60m;
- mise en œuvre d'un géotextile de séparation filtration sur les talus ;
- mise en place des enrochements sur les talus.

Les figures 10 à 14 illustrent quelques phases du chantier. La figure 15 montre l'infrastructure achevée.

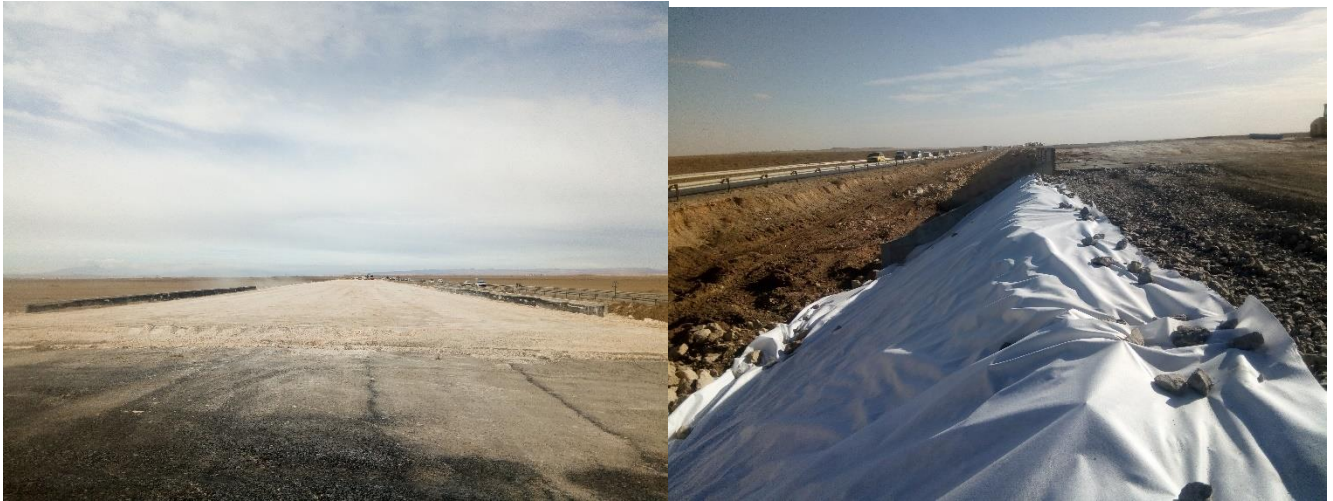
Figures 13 et 14. Montée du remblai et mise en œuvre du géotextile sous enrochement

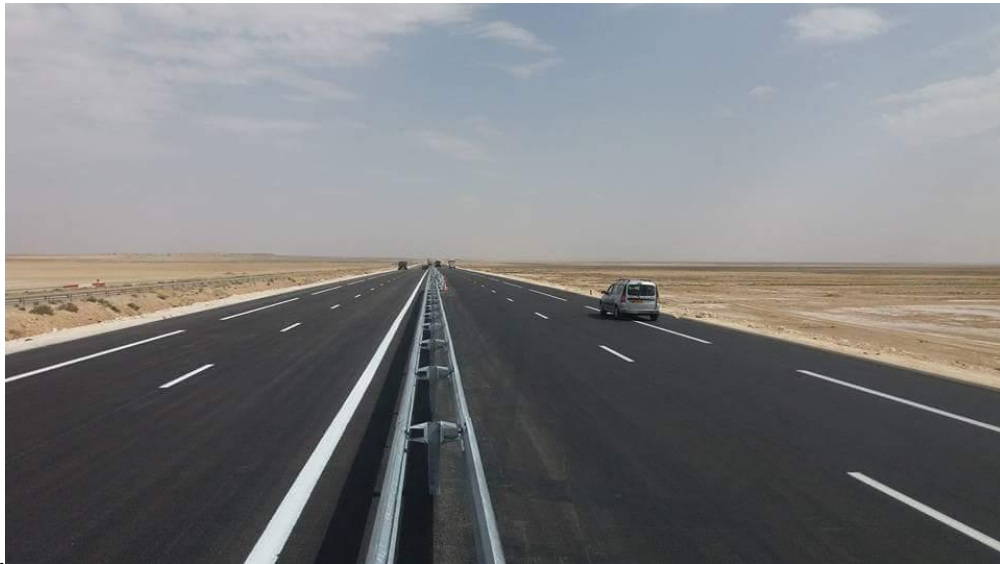
Figure 15. L'infrastructure achevée au niveau de la zone de la sebka
