# RENFORCEMENT DES CHAUSSÉES BITUMINEUSES PAR GRILLE DE VERRE : BILAN DE 25 ANS D'EXPÉRIENCE, DERNIERS DÉVELOPPEMENTS

## REINFORCEMENT OF BITUMINOUS PAVEMENTS BY GLASS GRIDS: 25 YEARS OF EXPERIENCE, LATEST DEVELOPMENTS

Eric GODARD<sup>1</sup>, Julien VAN ROMPU<sup>1</sup>, Laurent BRISSAUD<sup>1</sup>, Frédéric GILENI<sup>2</sup>

1 Campus Scientifique et Technique (CST) COLAS<sup>1</sup>, Magny-les-Hameaux, France

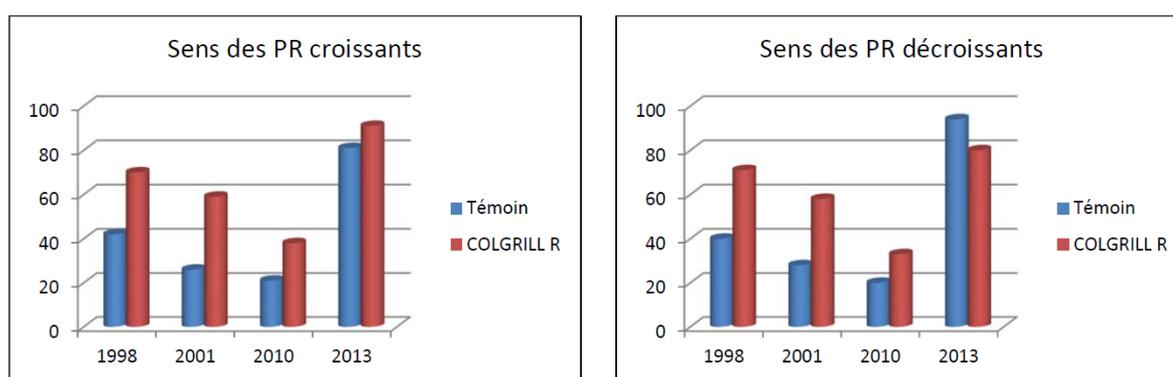
La figure 1 présente l'évolution des déflexions sur les deux sections et pour les deux voies de circulation.

Figure 1. Suivi des déflexions (en 1/100 mm) pour les deux sections de la RD 624

Pour nos deux structures à comparer, la structure témoin comporte 10 cm de grave bitume de plus que la structure avec COLGRILL R. Cette dernière comporte 2 à 3 cm de BB 0/6 et la grille. La grille, si elle apporte une augmentation de la durée de vie des mélanges bitumineux, n'augmente pas la rigidité de la chaussée et ne contribue pas à une diminution de la déflexion. L'écart de niveau constaté de 1998 à 2010 n'est donc pas surprenant. Une analyse un peu plus fine montre une diminution après la mesure effectuée juste après travaux, Elle correspond à un assainissement de l'assise et une stabilisation des structures. Il s'ensuit une certaine constance de 2001 à 2010 à des niveaux très faibles pour ce type de chaussée souple, ce qui indique un très bon état structurel et hydrique. Les mesures de 2013 montrent une augmentation significative, bien que restant acceptable, des déflexions sur les deux structures. C'est le signe mesurable du vieillissement de la chaussée après 15 ans de service. On note cependant que la section témoin se situe maintenant au même niveau que la section innovante, ce qui indique peut-être une évolution plus rapide de celle-ci.

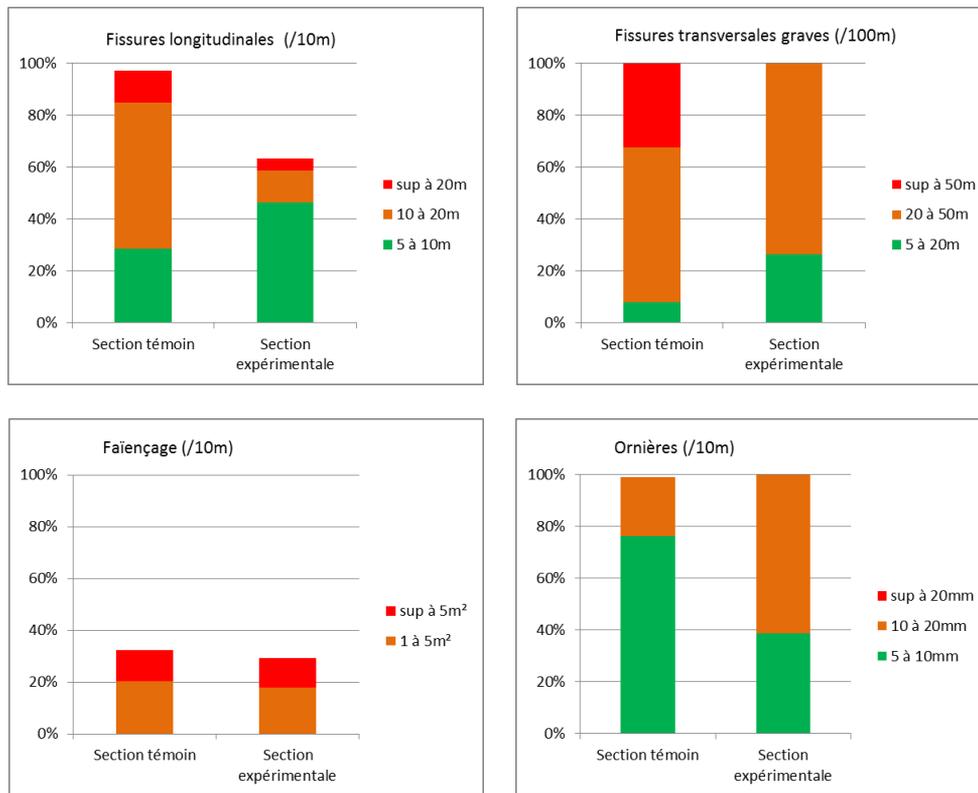
La figure 2 illustre la synthèse de ces mesures sur l'ensemble des deux voies de circulation. Les niveaux de dégradations sont indiqués par type de dégradation et leur gravité, en taux de présence sur des linéaires de 10 mètres ou de 100 m.

Figure 2. État de la fissuration et de l'orniérage sur la RD 624 à 15 ans d'âge

À cet âge, qui correspond à la fin de vie théorique de la chaussée, on constate une fissuration importante dans le sens longitudinal qui manifeste la fatigue de la structure ; la faïençage peut indiquer une fatigue avancée ou un décollement, alors que la fissuration à tendance transversale est liée à d'autres causes. On constate sur cet aspect de fissuration que la section témoin est un peu plus dégradée que la section innovante avec la grille de verre. Sur le critère de l'orniérage qui existe de façon modérée sur l'ensemble du linéaire, c'est la section expérimentale qui est légèrement plus affectée puisque environ 60 % du linéaire est concerné par une ornière de 10 à 20 mm. Ce constat montre que le BBSG 0/10 a fini par orniérer au fil des ans et que le reprofilage en BB 0/6 de la section innovante a légèrement amplifié le phénomène, la grille n'ayant pas eu d'effet atténuateur.

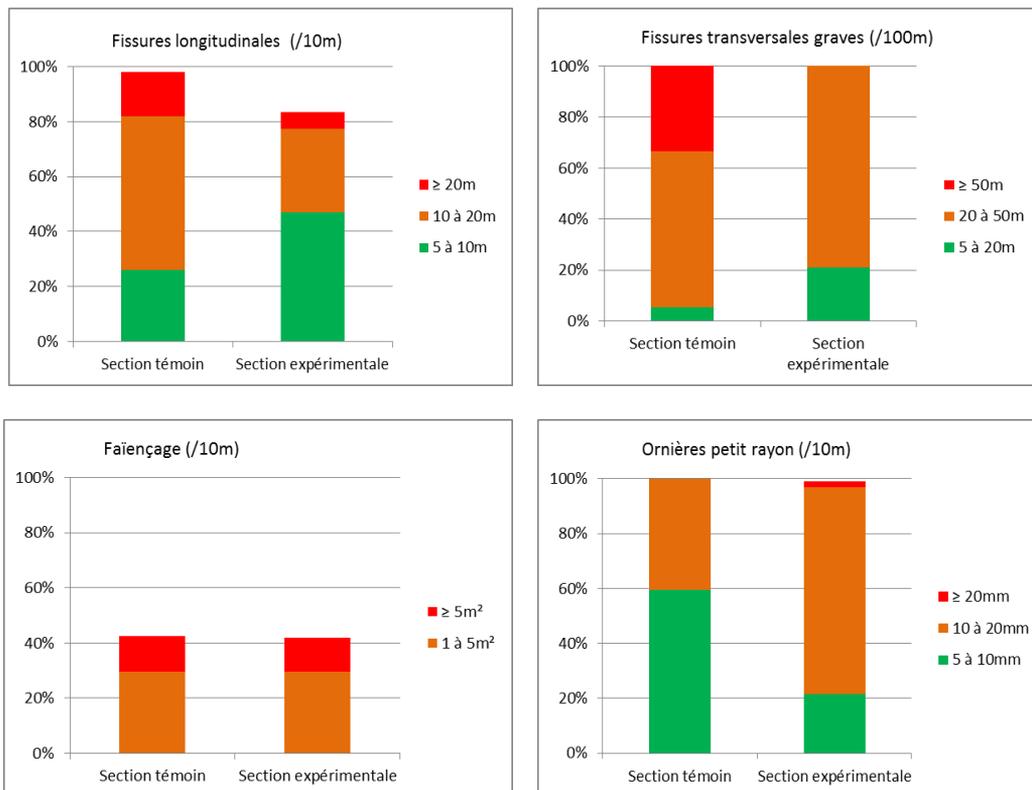
Figure 3. État de la fissuration et de l'orniérage sur la RD 624 à 20 ans d'âge

La figure 3 présente l'évolution de la fissuration et de l'orniérage 5 ans plus tard, soit à 20 ans d'âge (mesures en juin 2018). L'analyse des résultats montre une dégradation de l'état de la chaussée lors des cinq dernières années, la section témoin avec grave bitume présente toujours une fissuration plus marquée que la section expérimentale avec la grille de verre, alors que cette dernière présente un orniérage plus important. À ce niveau de dégradation, la chaussée fera l'objet d'une réfection courant 2018.

Au global on peut dire que la solution expérimentale avec la grille de verre ayant permis une économie substantielle sur le chantier (8 cm d'enrobé) a eu un comportement aussi satisfaisant, voire meilleur que la solution de base du point de vue structurel. Le reprofilage en BB 0/6 rendu nécessaire par un support déjà orniéré n'a pas permis de résister aussi bien au phénomène d'orniérage que la GB en 10 cm.

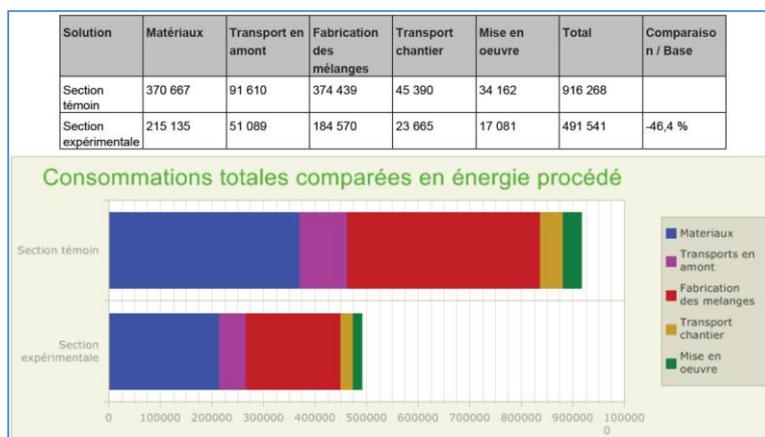
Une évaluation du bénéfice environnemental de la solution avec grille de verre a été réalisée avec le logiciel SEVE (figure 4). Le calcul aboutit à l'abaissement des indices environnementaux suivants pour la section innovante :

Figure 4. Calcul SEVE : Résultat comparatif de l'énergie totale consommée en MJ pour une surface de 4000 m<sup>2</sup> avec les deux solutions

- diminution de la consommation énergétique, de 46%,
- diminution des émissions de gaz à effet de serre, de 47%,
- diminution du tonnage de granulats utilisés, de 51%,
- diminution du transport en tonnes kilométriques, de 46%.

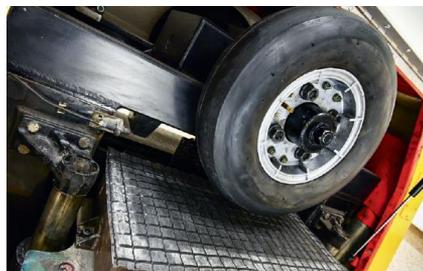
On fait circuler sur la grille, préalablement fixée à un support en enrobé standard, la roue du simulateur de trafic (grand modèle selon NF EN 12697-22), habituellement utilisé pour l'essai d'orniérage sur enrobés (figure 5). On réalise 500 cycles à 60°C à la vitesse habituelle. Les fils sont récupérés.

Figure 5. Simulateur de trafic pour essai WTD

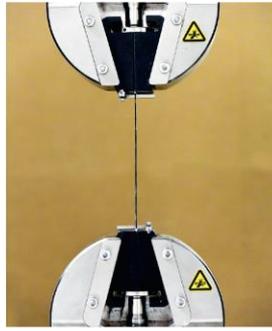
On mesure la résistance des fils en traction sur des fils neufs et les fils endommagés (figure 6). Puis le ratio est calculé, c'est la résistance résiduelle WTD.

Figure 6. Essai de traction sur fil de verre récupéré

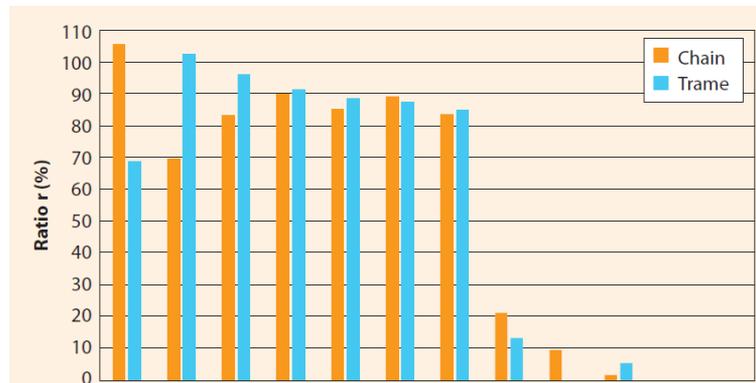
Cet essai qui peut paraître sévère est représentatif de réalités de terrain et discrimine bien les différents produits. Ainsi des essais effectués sur les différents produits du marché conduisent à des ratios pouvant aller de zéro à 100 % (figure 7) avec des différences parfois significatives entre chaîne et trame, liées au mode de fabrication des grilles. D'une façon générale, les grilles dont les fils ne sont pas protégés donnent des ratios très faibles (0 à 25%) alors que les produits dont les fils de verre sont protégés par une enduction ont des résistances résiduelles allant de 60 % à 100 %. Les valeurs supérieures à 100 % sur la figure 7 résultent de l'incertitude sur les mesures.

Figure 7. Rapports de résistance résiduelle sur différentes grilles à l'essai WTD

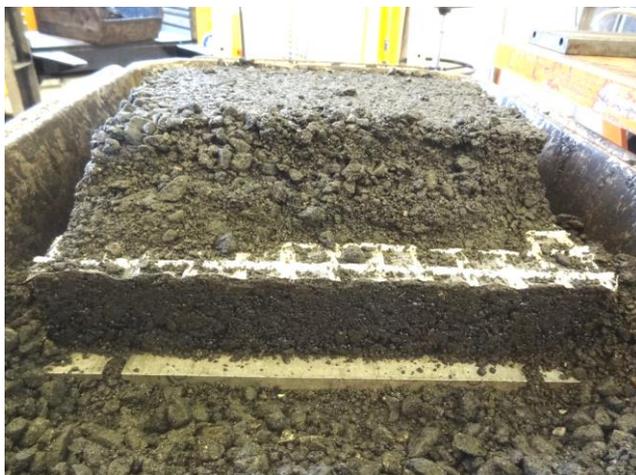
Cet essai est basé sur le même principe de résistance résiduelle que le WTD mais cette fois après compactage d'une couche d'enrobé bitumineux sur la grille, elle-même posée sur un support en enrobé standard (figure 8).

Figure 8. Phase de récupération de la grille après compactage pour l'essai CD

Pour permettre la récupération de la grille sans risque d'endommagement supplémentaire, on a substitué le bitume par une huile lourde dans l'enrobé, non solubilisante des enductions des grilles. Deux types de compacteurs conforme à NF EN 12697-33 ont été testés, compacteur à pneumatique LPC et un compacteur de type segment de cylindre acier vibrant Cooper. Ce dernier modèle, représentatif des moyens de compactage courants sur chantier, s'est avéré plus agressif et discriminant que le compacteur à pneumatique. C'est donc ce modèle que nous avons retenu pour notre qualification. Nous avons tenté de comprendre cette différence et des essais exploratoires nous ont permis de montrer que, sous le compacteur à pneumatique, les granulats se comportaient plutôt comme des poinçons avec de faibles déplacements pendant l'opération, alors que, sous le compacteur à cylindre, les granulats se déplacent linéairement en fond de couche, avec un effet tranchant.

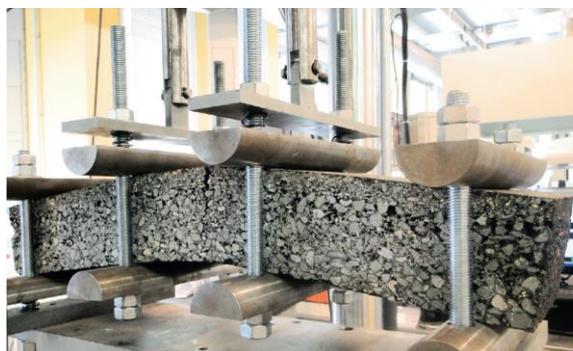
Il consiste en l'application d'une charge cyclique unilatérale, c'est-à-dire strictement positive, sur des complexes prismatiques constitués de deux couches d'enrobés bitumineux (2 cm de BB 0/6 et 7 cm de BBSG 0/10) et d'une grille de renforcement interposées entre ces couches. La dimension de l'éprouvette est alors de 60 x 15 x 9 cm<sup>3</sup> (figure 9).

Figure 9. Vue du montage pour l'essai F4PU

Des témoins non renforcés sont également évalués afin de disposer d'une base de comparaison. Une force sinusoïdale de 0 à  $F_0$  est appliquée en flexion 4 points afin de générer une traction uniforme dans la zone centrale de la base du BBSG 0/10, incorporant la grille de verre. Le signal imposé est répété avec des efforts de différents niveaux, à une fréquence de 10 Hz et une température de 15°C. La déformation est enregistrée en continu. Elle est la résultante d'une déformation cyclique et d'une déformation permanente (ou déplacement relatif).

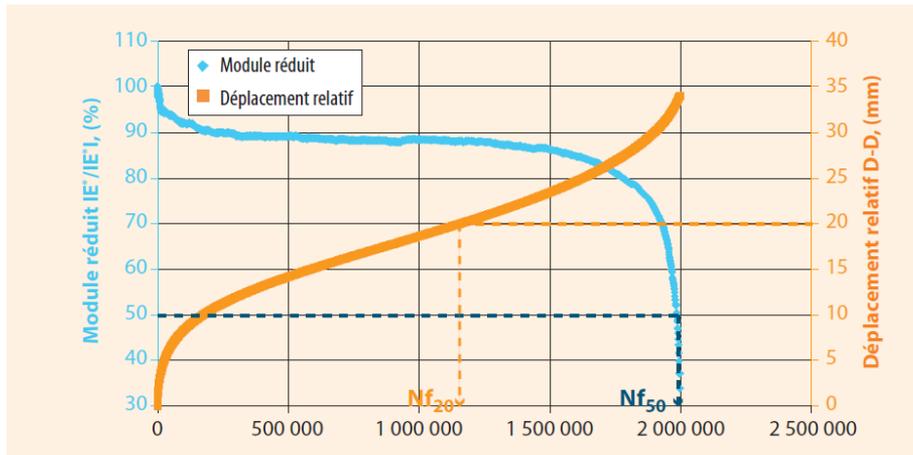
La déformation cyclique permet de calculer un module complexe  $E^*$  apparent du complexe et son évolution dans le temps. Le nombre de cycles correspondant à une diminution de 50 % du module complexe initial est noté pour chaque modalité ( $Nf_{50}$ ). De même le nombre de cycles aboutissant à une déformation permanente (déplacement relatif) de 20 mm est noté ( $Nf_{20}$ ) (figure 10).

Figure 10. Essai F4PU exemple de courbes d'évolution du module réduit et de la déformation permanente

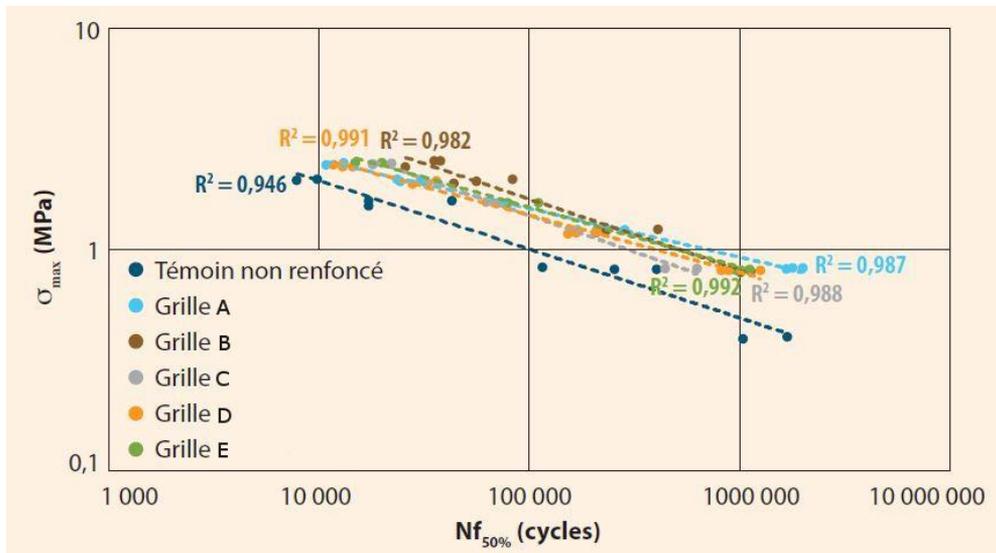
Figure 11. Essai F4PU. Courbes de Wöhler sur le critère  $Nf_{50}$  obtenues pour différents complexes avec différents modèles de grilles

Les valeurs  $Nf_{50}$  et  $Nf_{20}$  aux différents niveaux d'effort imposés sont reportées sur des diagrammes de Wöhler et une régression est effectuée ; la droite obtenue caractérise l'endurance du complexe considéré. La figure 11 montre que les différentes grilles testées conduisent à une nette amélioration de l'endurance des complexes par rapport aux témoins sans renfort. Un examen plus détaillé permet de hiérarchiser les produits, on constate notamment que certains sont significativement plus efficaces pour les efforts importants et d'autres pour les efforts plus faibles.

Par analogie avec l'essai de fatigue en flexion alternée sur les produits bitumineux, on peut s'intéresser à un point particulier de la courbe de Wöhler, par exemple au niveau d'un million de cycles et calculer un indice d'efficacité en faisant le rapport de la contrainte correspondant à la valeur de  $\sigma_6$  pour  $Nf_{50\%}$  à  $10^6$  cycles pour le complexe renforcé sur la contrainte similaire pour le complexe de référence sans grille :  $\sigma_6/\sigma_{6\text{témoin}}$ .
