ÉVALUATION DES PERFORMANCES RÉELLES D'UN APPAREIL DE DÉTECTION DE FUTITES SUR GÉOMEMBRANES

EVALUATION OF THE REAL PERFORMANCE OF AN ELECTRICAL GEOMEMBRANES LEAK DETECTION SYSTEM

François CAQUEL¹, G. VILLON¹, J.P. FLORIN¹, M. MARCOTTE²

¹ LRPC Nancy-CETE de l'Est, Nancy, France

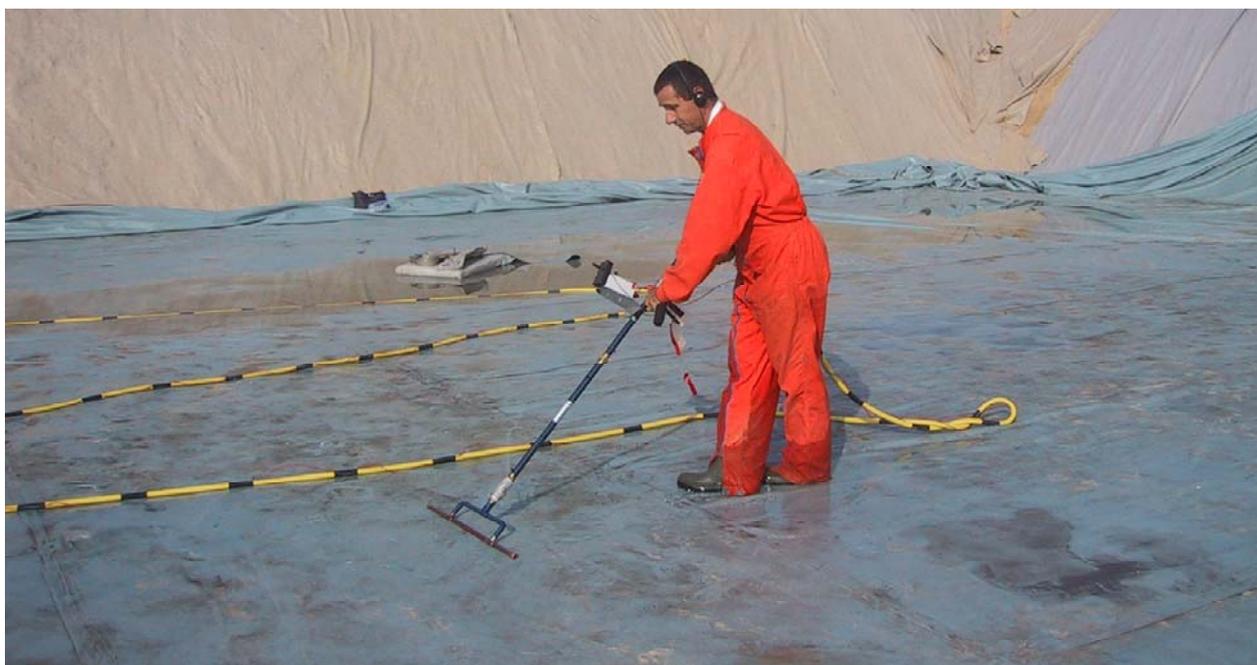
Appareil de détection de fuites

Le principe physique est de créer une différence de potentiel entre les deux faces de la géomembrane prospectée et de localiser les défauts à travers lesquels le courant peut circuler. Le matériel mis en oeuvre est un système mobile utilisant la méthode du jet (ou lame) d'eau.

Pour les mesures on utilise deux électrodes : la première est mise à la terre dans le sol support de l'ouvrage, la deuxième étant placée sur le jet d'eau ou le "balai". Elles sont reliées à une source de courant continu (27 volts dans le cas de l'appareillage mis en œuvre dans l'expérimentation).

L'alimentation en eau est fournie par une citerne ou par un réseau existant ayant une pression suffisante. L'opérateur se déplace en poussant la lame d'eau avec le "balai" sur la zone à prospector. Lorsque l'eau, au travers d'un défaut, entre en contact avec le sol chargé négativement le circuit se ferme et déclenche un double signal sonore et électrique (galvanomètre).
