RÉSISTANCE AU POINÇONNEMENT DES DEG – APPROCHE EXPÉRIMENTALE

PUNCTURING FORCE OF GEOSYNTHETIC LINING SYSTEMS – EXPERIMENTAL APPROACH

Matoren KHAY¹, Jean-Paul BENNETON², Dominique LOZACH¹

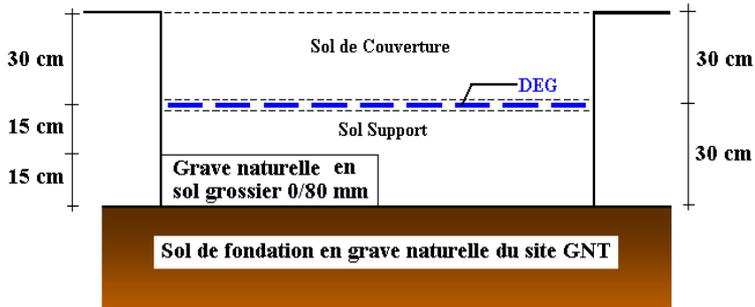
Figure1. Structure-type des planches d'essais

L'étude s'appuie sur deux séries de 40 planches d'essais d'endommagement en place de DEG et une série d'essais en laboratoire d'éclatement biaxial (cellule de 650 mm de diamètre selon prEN 14151). En fonction des modalités, le DEG est constitué d'une géomembrane associée à une simple ou une double protection en géotextile nontissé aiguilleté à filaments continus. Les essais en place ont été réalisés sur une structure comportant sous le DEG un fond de forme support soit en sol fin (module EV2 de 20 MPa), soit en granulats 20/40 mm et au-dessus du DEG une couche de 30 cm d'épaisseur de matériau d'apport du même granulats 20/40 mm. La mise en œuvre du granulats d'apport est effectuée au moyen

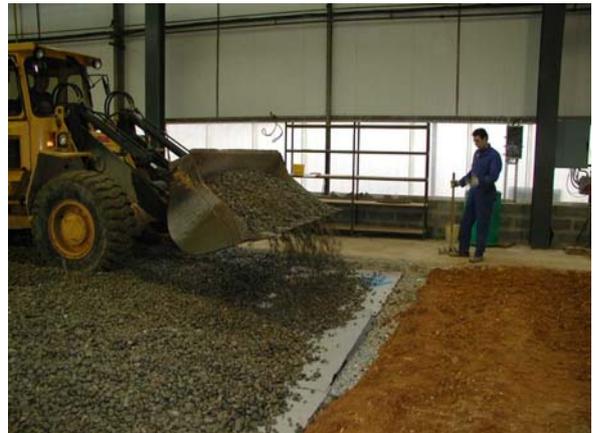
Figure 2. Vue de la mise en oeuvre

d'un chargeur sur pneus travaillant à l'avancement. Sur la structure finie, une sollicitation supplémentaire constituée de 50 passages de chargeur à vide (9,5 tonnes) et de 50 passages de chargeur lesté (12 tonnes) est effectuée.

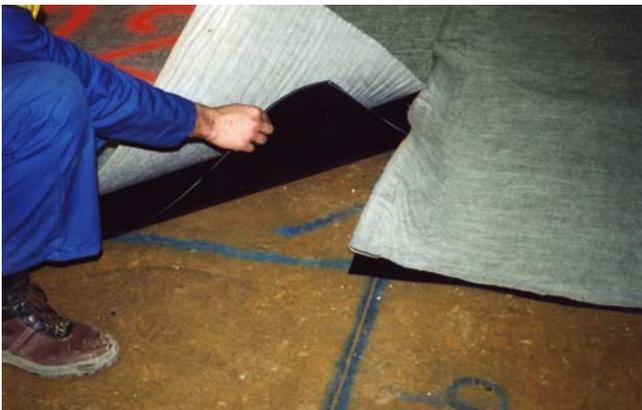
Figure 3. Vue du DEG sur support limon

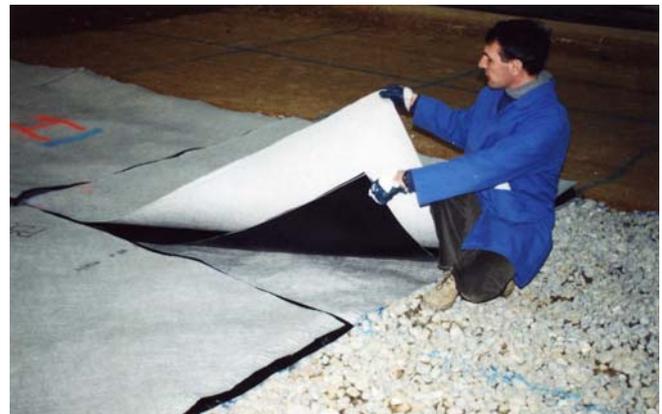
Figure 4. Vue du DEG sur granulats 20/40 mm

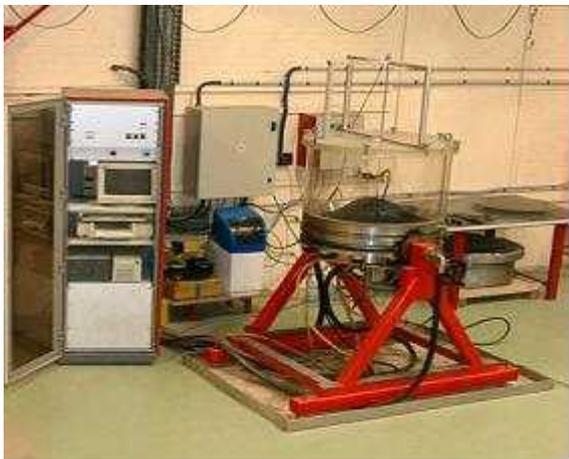
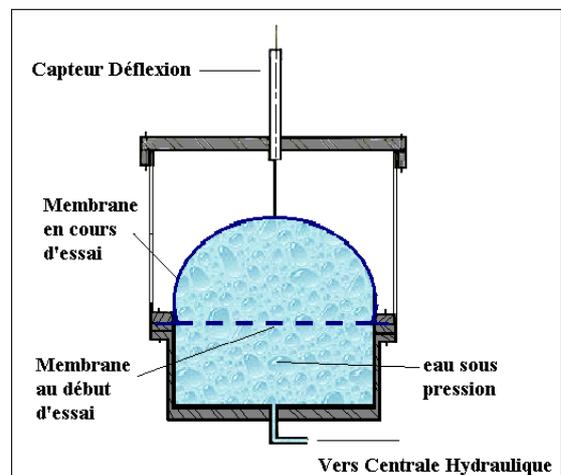
Figure 5. Eclatomètre MLPC et schéma de principe

Le programme des essais en place est donné sur le tableau I. Après essai, le DEG est prélevé de la planche d'essais par démontage de la structure par aspiration pour éviter tout endommagement accidentel. L'analyse après essais comporte un examen visuel de l'état d'endommagement de la géomembrane suivi d'un relevé de l'état de surface de la géomembrane par profilomètre laser et essai d'éclatement biaxial. L'examen visuel s'est révélé fastidieux et qualitatif. Pour cela, un dispositif de relevé par lecture laser de la déformation permanente de la géomembrane a été mis au point pour permettre la quantification de l'endommagement. Il s'agit d'une tête de lecture laser montée sur un équipement mobile et motorisé se déplaçant le long d'une poutre rigide posée sur un portique de mesure. Un logiciel associé permet une analyse des relevés en terme de taille et de profondeur de l'impact et leur classement en terme de fréquence. Ces moyens très adaptés pour les cas d'endommagement sévère (perçement, déformation importante) reste cependant insuffisants dans le cas des endommagements de très petites dimensions et peu adaptés dans le cas des géomembranes souples à déformation non permanente. L'association d'un appareil éclatomètre de diamètre d'éprouvette de 650 mm permet de compléter utilement l'étude de l'état d'endommagement de la géomembrane.

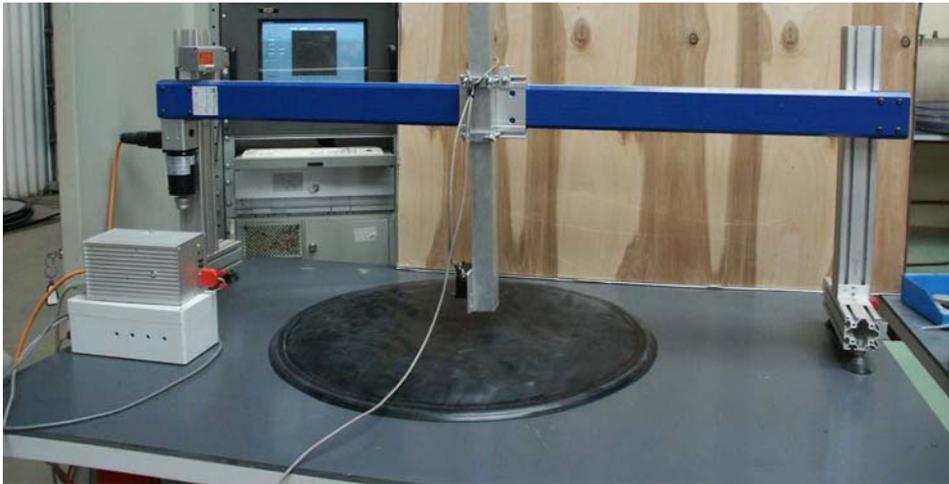
Figure 6. Profilomètre laser

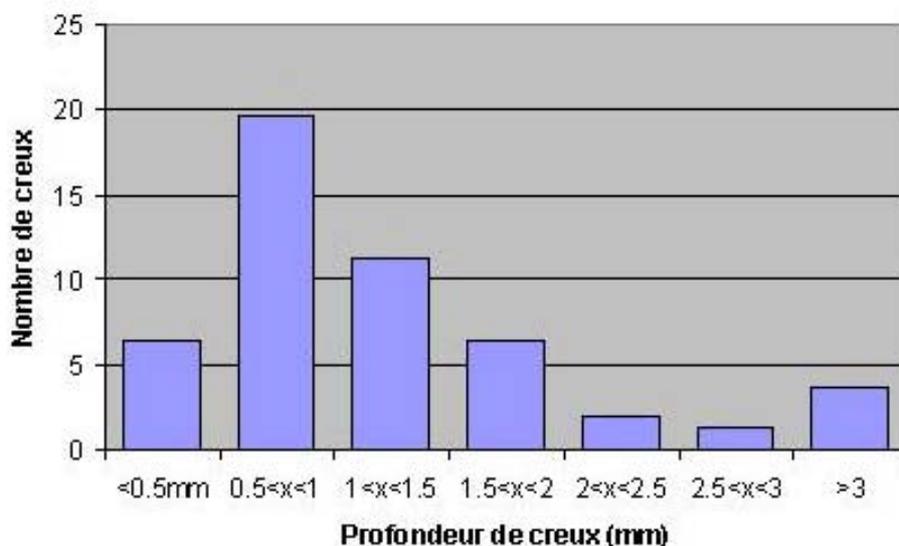
La figure 7 donne le principe d'analyse des endommagement effectuée au profilomètre.

Figure 7. Exemple d'analyse de l'endommagement au profilomètre

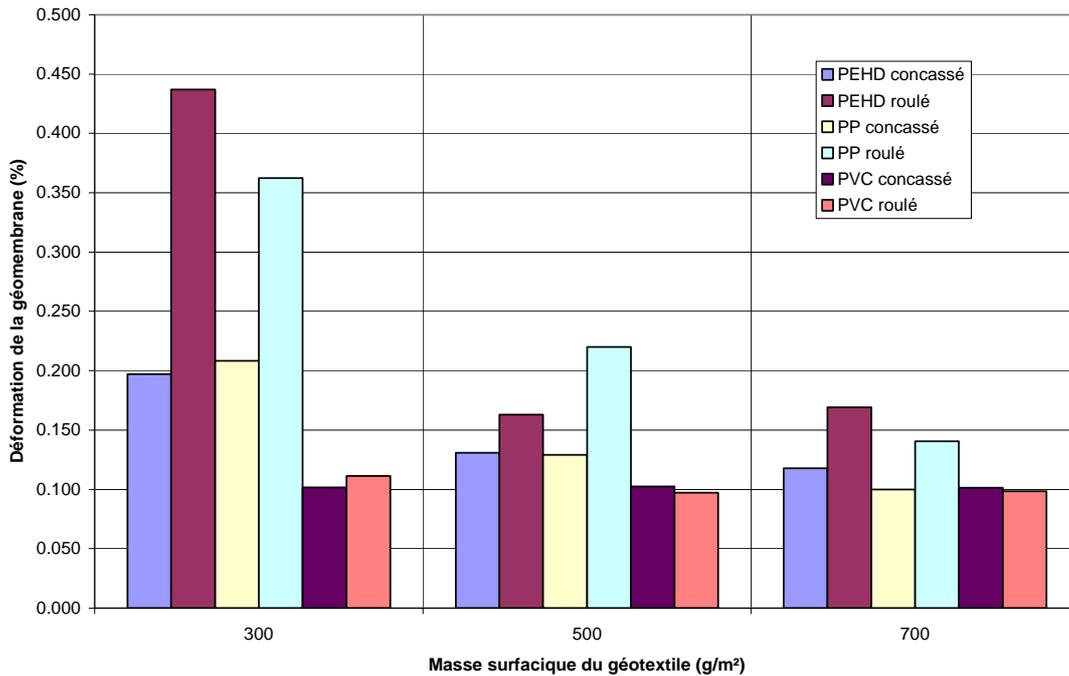
Déformation de la géomembrane sur sol-support 20/40mm

Figure 8. Exemple de résultats obtenus – Cas du PEHD avec granulats 20/40 mm

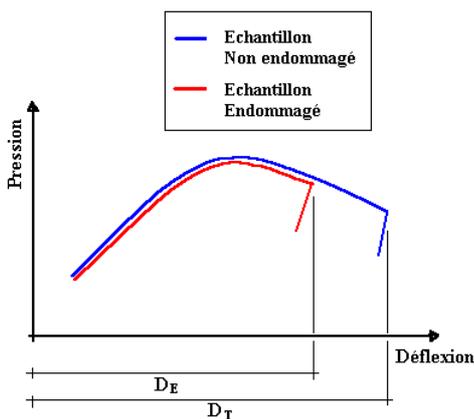
Figure 9. Critère de perte de déflexion

Les essais d'éclatement sont réalisés à vitesse de déformation constante de 5%/min. Ils ont montré que les caractéristiques de résistance et de déformation de l'éprouvette de géomembrane endommagée sont peu modifiées par rapport à celles de l'éprouvette vierge. Le critère retenu pour classer l'état d'endommagement est celui de la rupture anticipée de l'éprouvette endommagée par rapport à celle vierge dans le plan pression d'éclatement/déflexion de la calotte. Le niveau I d'endommagement correspond à une variation relative de la déflexion supérieure à 50%.

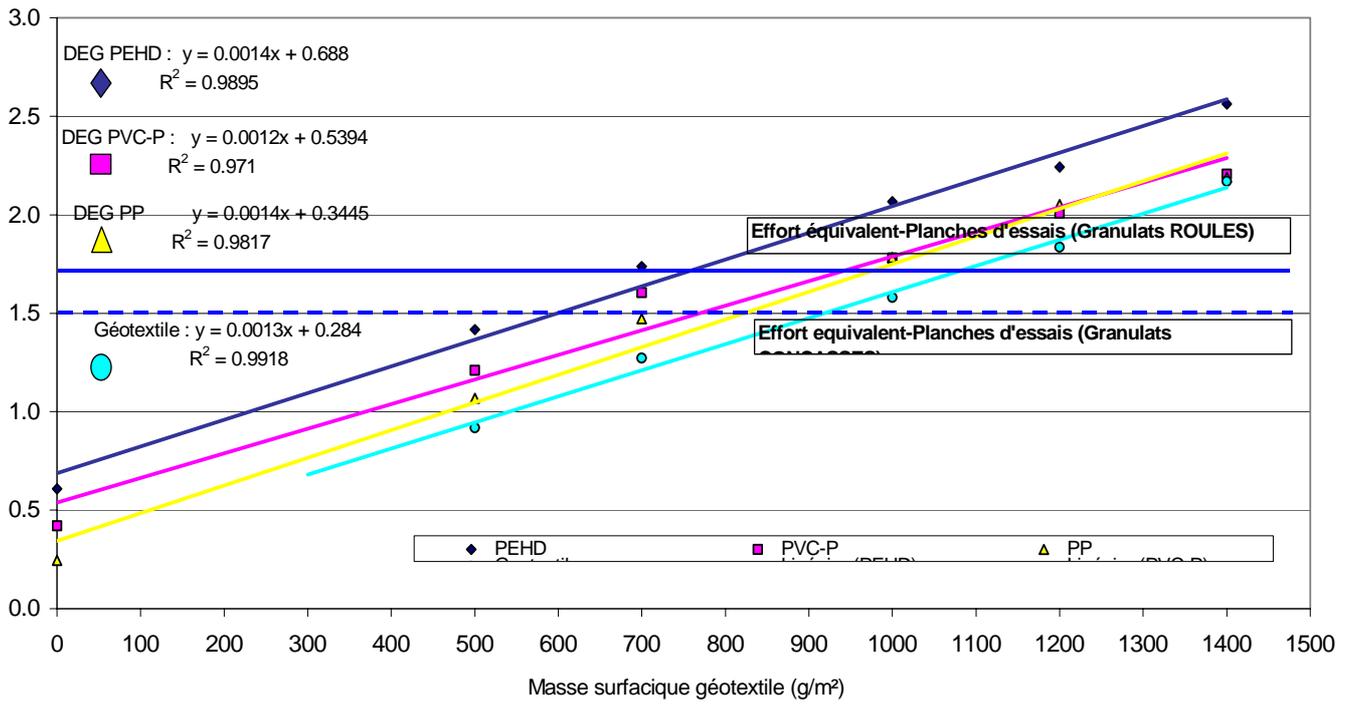
Effort maximal de poinçonnement par poinçon cylindrique

Figure 11. Essai de poinçonnement par poinçon cylindrique sans support (NFG 84507)

Ces essais montrent que l'effort maximal de poinçonnement du géotextile de protection varie linéairement avec sa masse surfacique. L'essai pratiqué sur le DEG montre que la réponse en terme d'effort maximal de poinçonnement n'est pas modifiée et est une fonction linéaire de la masse surfacique du géotextile de protection quelle que soit la nature de la géomembrane. Avec une même protection, l'effort maximal est du même ordre de grandeur dans le cas du DEG avec le PP ou le PVC et plus grand dans le cas avec le PEHD. Le calage par rapport aux résultats des planches d'essais montre que le niveau d'effort équivalent atteint dans les conditions de sollicitation en place serait supérieure à 2 kN (figure 11).

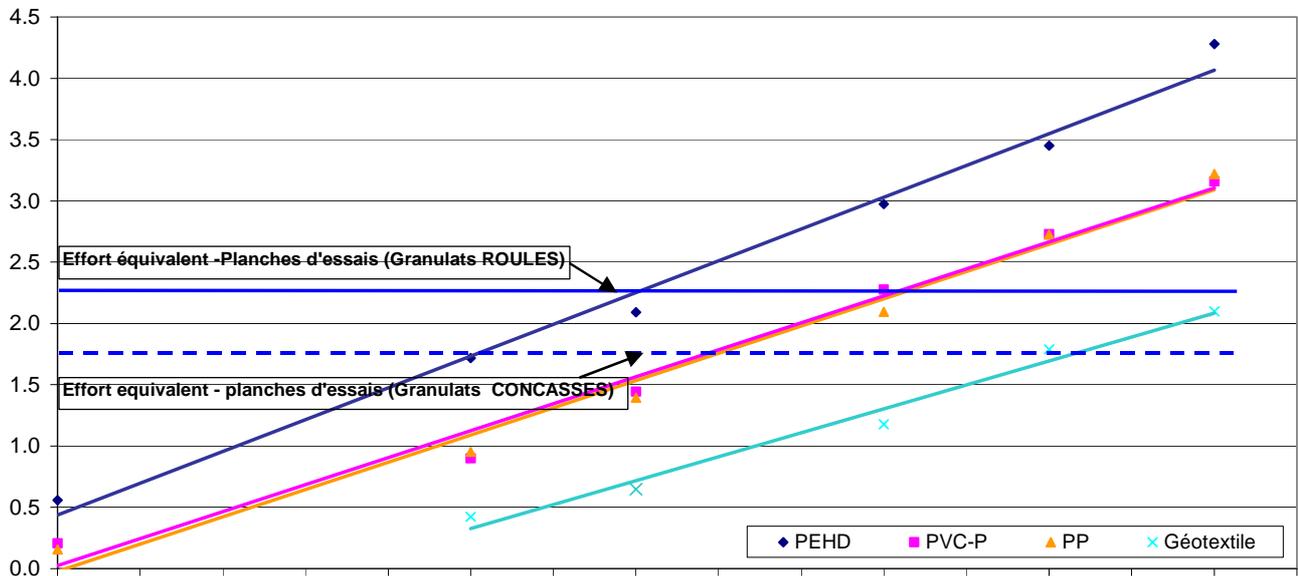
Effort Maximal au poinçonnement pyramidal sur support rigide

Figure 12. Essai de poinçonnement pyramidal sur support rigide (EN 14 574)

Ces essais montrent des résultats dont les conclusions sont identiques à celles données précédemment dans le cas du poinçonnement par poinçon cylindrique. L'effort maximal de poinçonnement du géotextile de protection est de l'ordre de 4 fois supérieure à celui de l'essai précédent. Le calage par rapport aux résultats des planches d'essais montre que les spécifications dans ces conditions de sollicitation serait supérieure à 2.5 kN (figure 12).

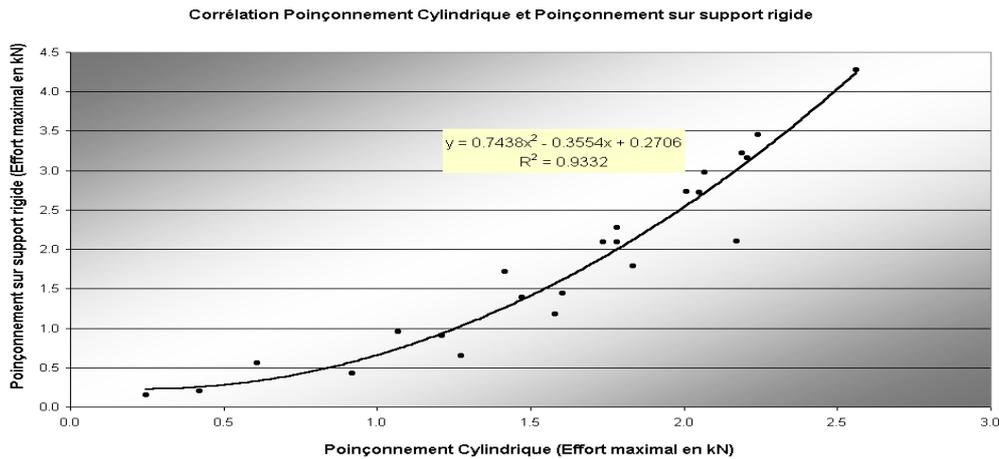
Figure 13 – Corrélation entre les deux essais de poinçonnement

Les résultats des deux essais de laboratoire de poinçonnement montrent également qu'il existe une relative bonne corrélation entre les deux types d'essais (figure 13).
