LES MERLONS RENFORCÉS DE PROTECTION

RETAINING WALLS OF PROTECTION

Eric COULON ¹, Johann BRUHIER ²

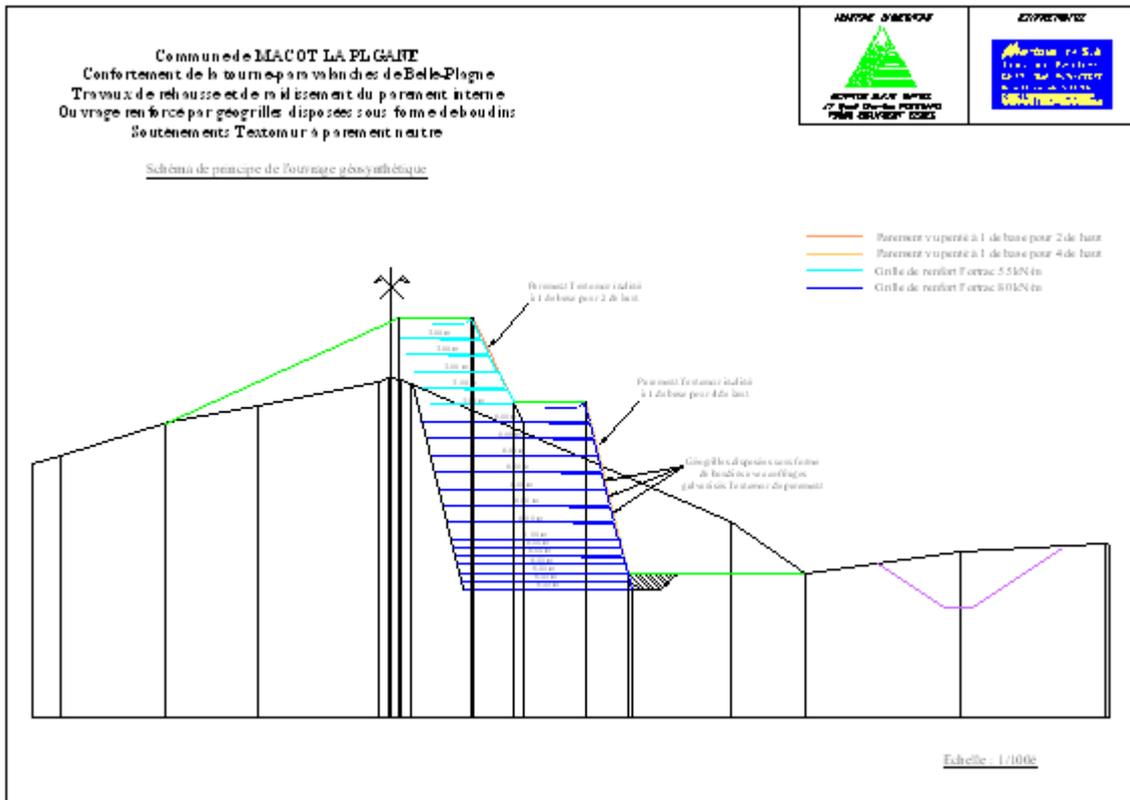
Les caractéristiques géométriques de l'ouvrage, constitué de deux murs séparés par une berme de 2.50 m de large, sont : hauteur maximale du mur inférieur 8,50m pour une inclinaison de 4V/1H, hauteur maximale du mur supérieur 4,30m pour une inclinaison de 2V/1H, largeur de crête 2,50m et parement externe avec une inclinaison de 2H/1V.

Figure 1. Merlon « Tourne » paravalanches de Belle-Plagne

Pour le renforcement des massifs et la gestion des parements, le choix s'est porté sur des géogrilles polyester avec enduction, géogrilles 80/30-20 pour le mur inférieur et 55/30-20 pour le mur supérieur, disposées en retour de nappe pour les grilles principales et à plat pour les grilles intermédiaires, situées en partie basse de l'ouvrage. La mise en œuvre a été facilitée et sécurisée par l'emploi de coffrages Textomur.

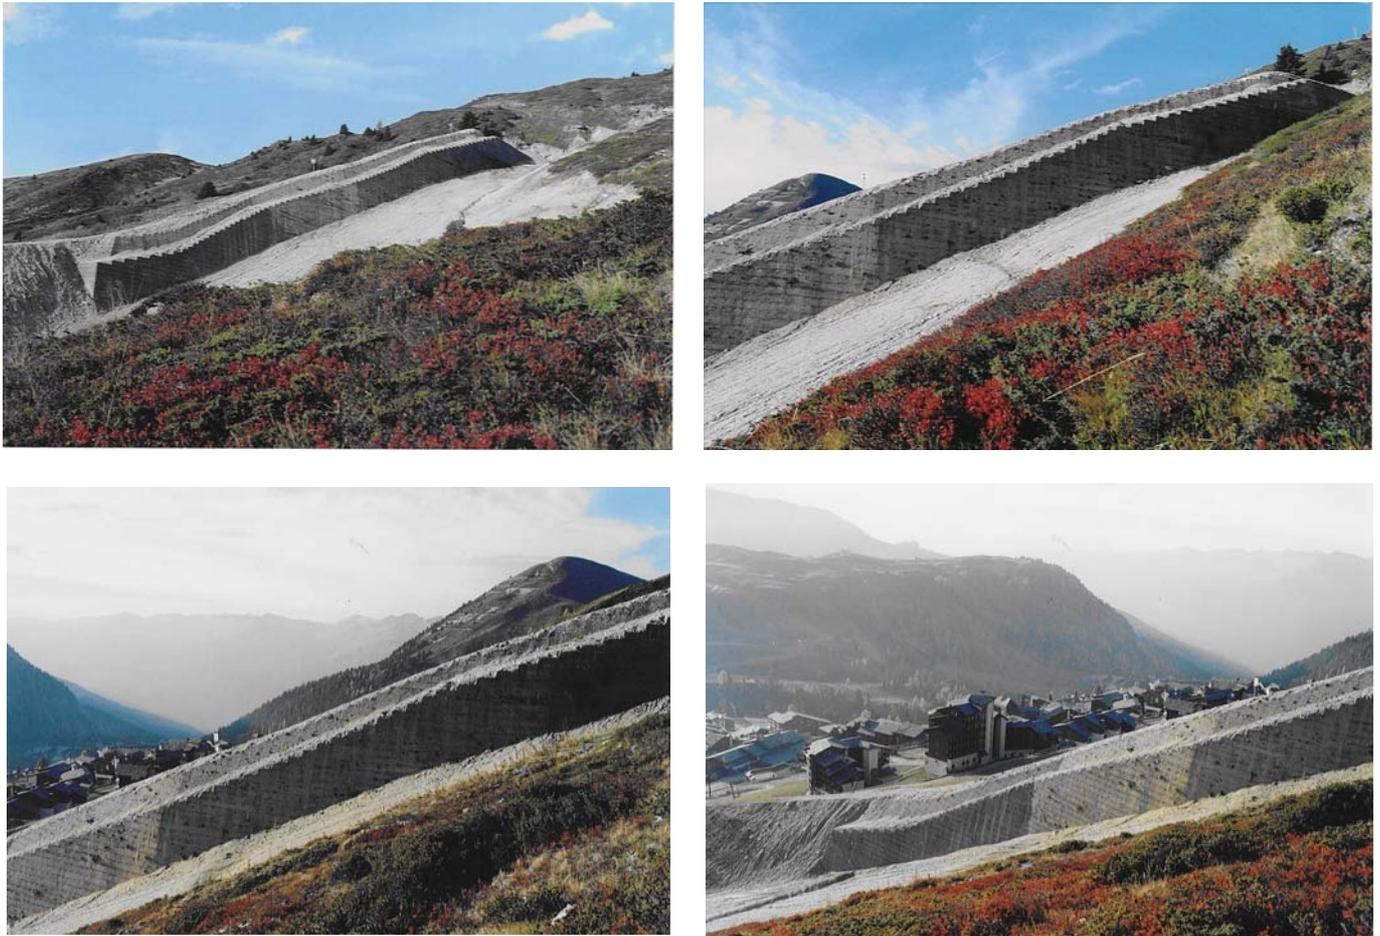
Sur la figure 2, sont présentées quelques photos de l'ouvrage et sur la figure 3 est représenté le plan en élévation de la tourne.

Figure 2. Photos d'ensemble du mur

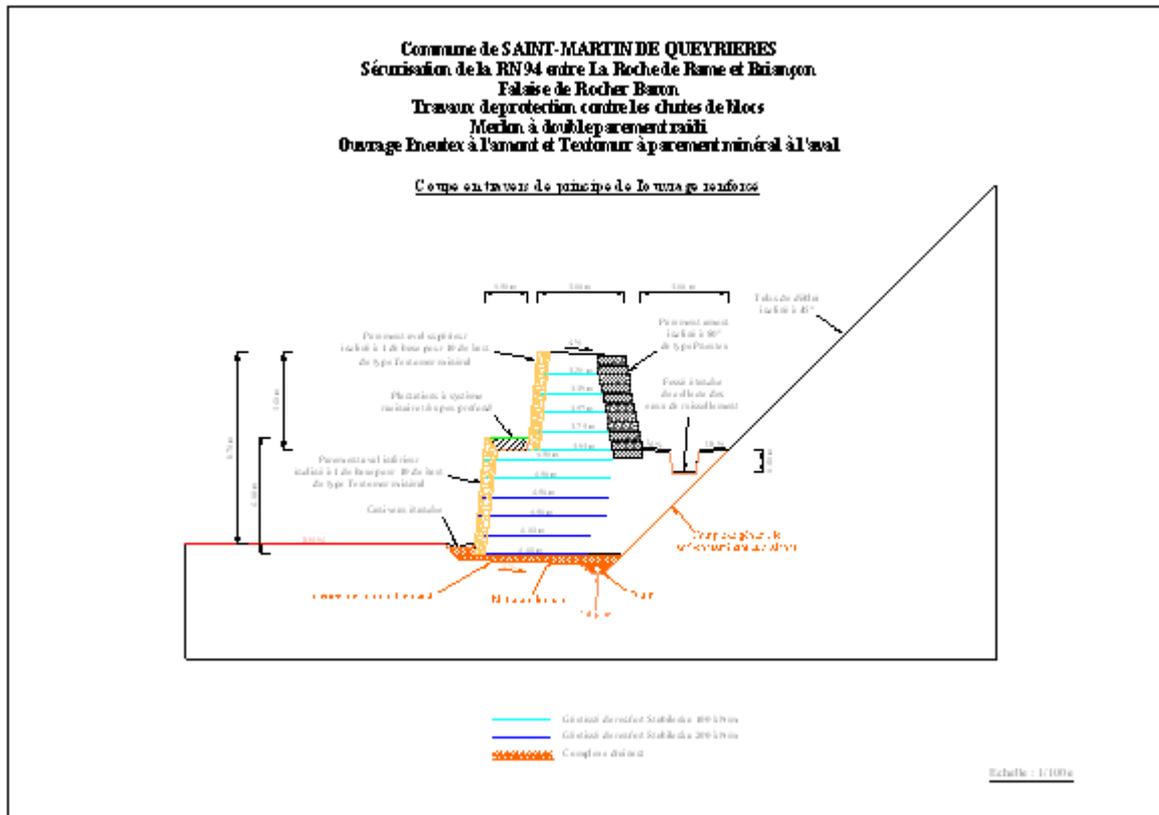
Côté Route Nationale, par manque d'emprise, un parement raidi de type Textomur à parement minéral, se composant de deux murs de 4,10m et 3,40m de haut, inclinés à 1 de base pour 10 de haut et séparés par une berme de 1.50m de large, a été conçu. Côté montagne, a été conçu un parement raidi de type Pneutex d'environ 3,60m de haut pour une inclinaison de 80 degrés (figure 4).

Le Textomur inférieur fait office de soutènement, le Textomur supérieur de parement externe de merlon et le Pneutex de parement interne. La largeur en crête de merlon est de 3,00m. L'ouvrage de longueur 370 ml est posé parallèlement à la pente de la voirie contiguë.

Figure 4. Merlon frontal par blocs de Saint-Martin de Queyrières : coupe en travers.

Pour le renforcement des massifs, le choix s'est porté sur des géotissés polyester à haute ténacité et faible fluage de 200 kN/m et de 100 kN/m, avec des nappes disposées à plat au sein du corps de remblai et tendues depuis la nue des murs.

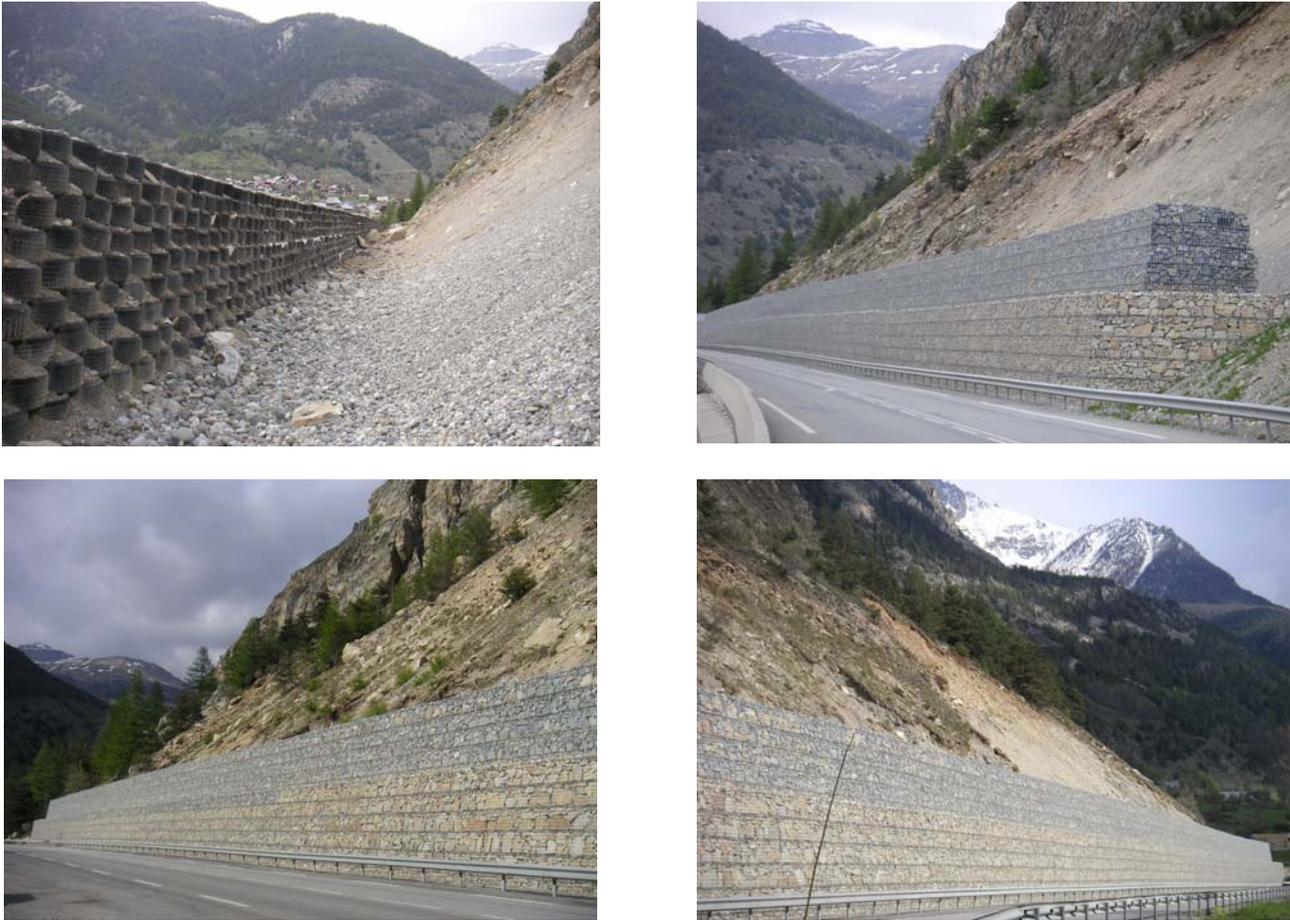
Sur la figure 5 sont présentées quelques photos de l'ouvrage.

Figure 5. Photos d'ensemble du projet.

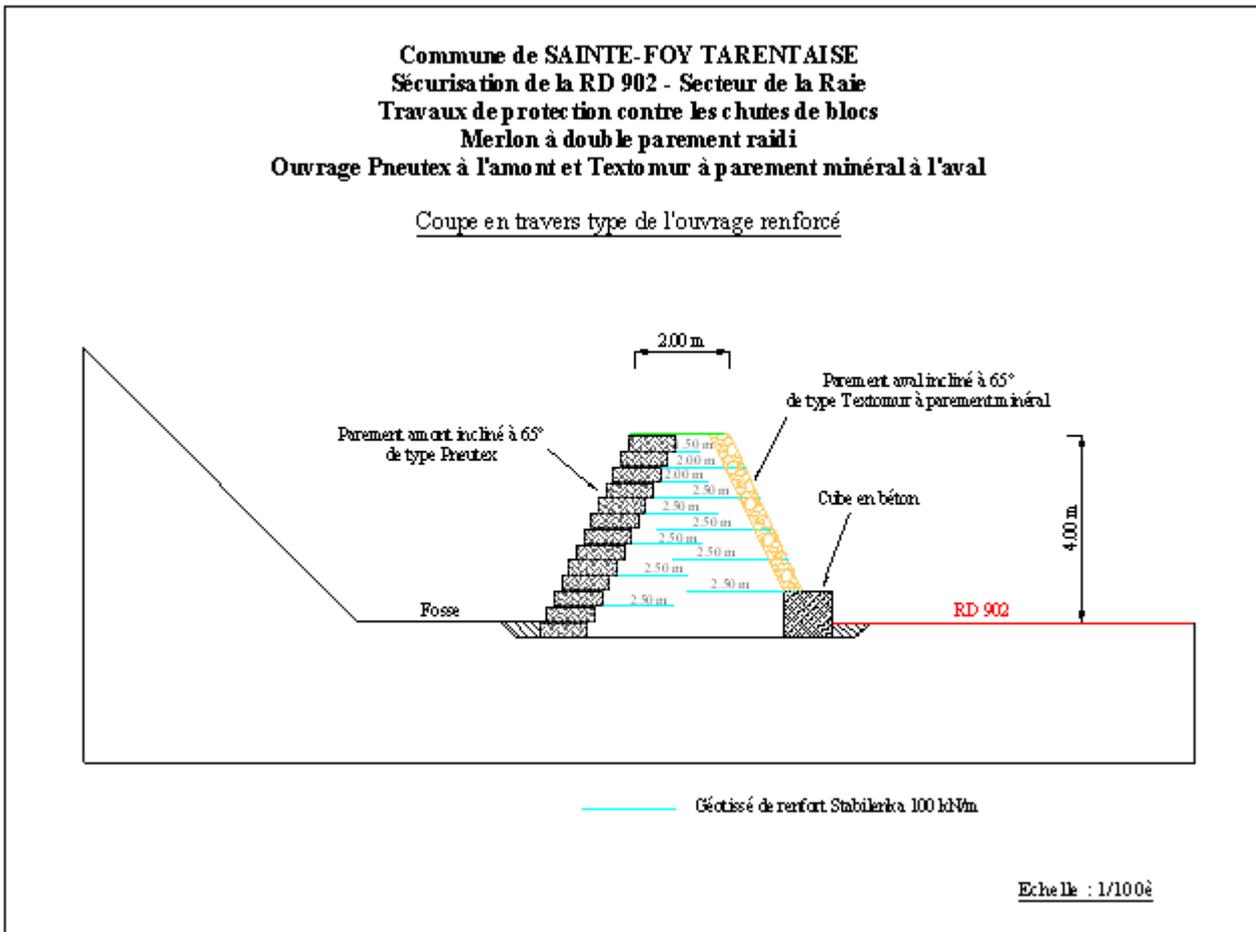
Côté Route Départementale, par manque d'emprise là encore, un parement raidi de type Textomur à parement minéral, de 3.40 m de haut et une inclinaison de 65°,

Côté montagne, un parement raidi de type Pneutex d'environ 4.00 m de haut et une inclinaison de 65°. Le Textomur repose sur un gabion en béton afin de ne pas risquer une quelconque détérioration par la lame du chasse-neige. La largeur en crête de merlon est de 2.00 m. Quant à la longueur de l'ouvrage, il est approximativement de 80 ml. L'ouvrage est posé parallèlement à la pente de la voirie contiguë.

Figure 6. Merlon par blocs de Sain-Foy Tarentaise : coupe en travers.

Pour le renforcement des massifs, le choix s'est porté sur un géotissé polyester à haute ténacité et à faible fluage de 100 kN/m, avec des nappes disposées à plat au sein du corps de remblai, en quinconce d'un parement à l'autre et tendues depuis la nue des murs

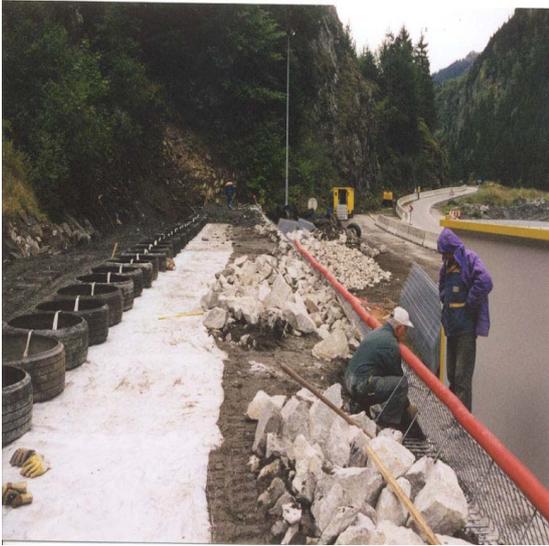
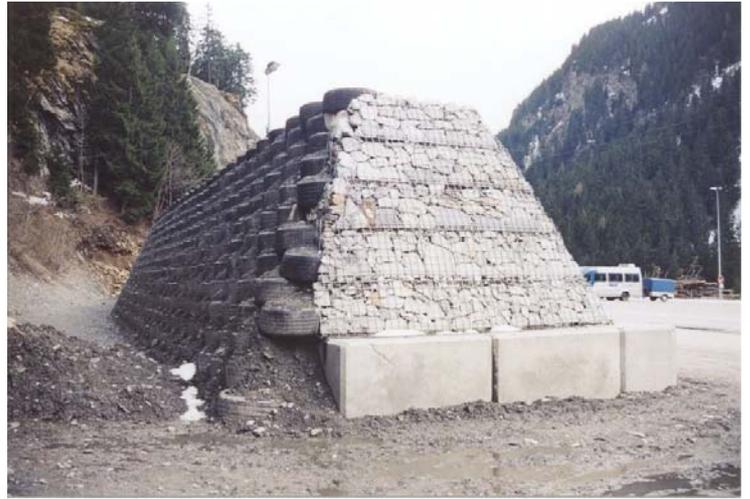
Sur la figure 7 sont présentées quelques photos de l'ouvrage.

Figure 7. Photos d'ensemble de l'ouvrage
