VIEILLISSEMENT DES GÉOTEXTILES-FILTRES DANS LES OUVRAGES DE DRAINAGE – AUSCULTATION DU DISPOSITIF EXPÉRIMENTAL DE ROISSARD

AGEING OF GEOTEXTILES USED IN DRAINAGE WORKS – MONITORING OF ROISSARD EXPERIMENTAL DRAINING TRENCHES

Yves-Henri FAURE¹, Patrice MERIAUX², Matthieu VERSTAEVEL¹⁻², Cécile BERTRAND³

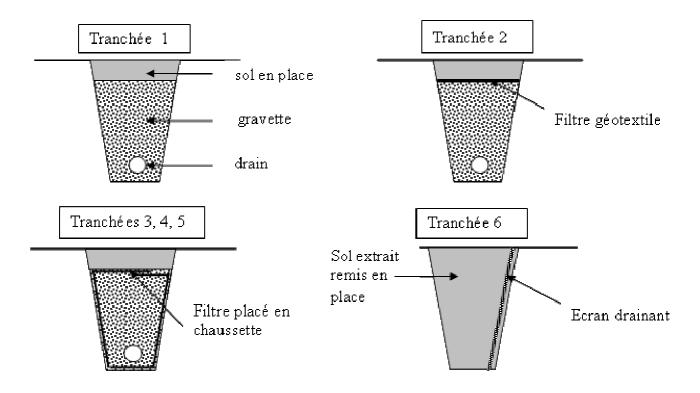
Figure 1. Vues en coupe des tranchées drainantes

Il comprend six tranchées drainantes de 2 à 2,5 m de profondeur, numérotées T1 à T6 et aménagées comme suit (figure 1 et tableau I) :

- une tranchée T1 dite témoin dépourvue de dispositif-filtre, c'est-à-dire simplement remblayée de gravette calibrée 30/60 après son creusement, puis recouverte d'une couche de 40 cm de terre végétale;

- la tranchée T2 équipée d'un géotextile non-tissé aiguilleté de 130 g/m² de masse surfacique et de 140 μm d'ouverture de filtration (O_f), disposé uniquement sur sa face supérieure horizontale (sous la couche de terre végétale);

- la tranchée T3 dotée du même géotextile-filtre que T2 mais installé comme classiquement dans les drains opérationnels sur toute la périphérie de la tranchée drainante ;

- la tranchée T4 équipée sur toute sa périphérie d'un géotextile tissé de bandelettes de 190 g/m² et de 110 μm d'ouverture de filtration;
- la tranchée T5 équipée, sur toute sa périphérie (comme T3 et T4), d'un géotextile tissé de monofilaments de 200 g/m², dont l'ouverture de filtration est de l'ordre du millimètre ;

- la tranchée T6 creusée avec la même forme trapézoïdale, mais équipée d'un géocomposite drainant à picots en polypropylène de 3 cm d'épaisseur entouré par un géotextile non-tissé aiguilleté de 233 g/m² et de 100 μm d'ouverture de filtration. Ce complexe filtrant et drainant a été installé contre la paroi amont de la tranchée, avant remblaiement par les terres extraites.

Les tranchées font 12 m de longueur et comportent en fond, sauf pour la tranchée T6, un drain de diamètre 160 mm de type autoroutier, à cunette sans fente, destiné - comme dans les ouvrages couramment réalisés à l'époque - à collecter les débits interceptés par le drain et à les écouler vers l'aval sans qu'ils puissent se réinfiltrer dans le terrain. Les argiles litées en place ont été rencontrées vers 90 cm de profondeur, sous une couche de 20 à 30 cm de terre végétale et de 60 à 70 cm d'argile remaniée homogène.

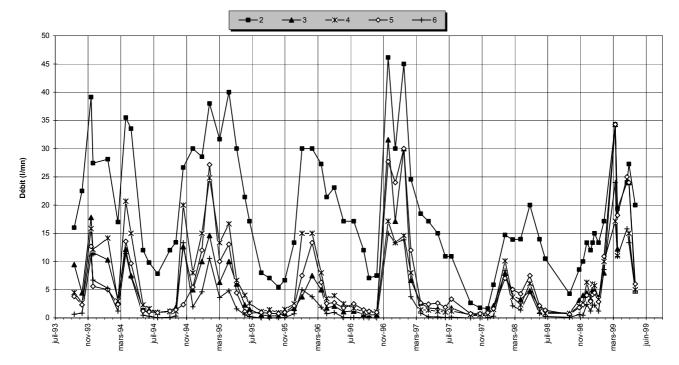
Figure 2. Débits mesurés pour les tranchées 2 à 6 de 1993 à 1999

- les tranchées T3, T4 et T5 ont un débit moyen de l'ordre de 6 l/min, T1 de 0,8 l/min et T2 de 19 l/min (figure 2);
- les piézomètres proches des tranchées suivent les mêmes variations saisonnières ;

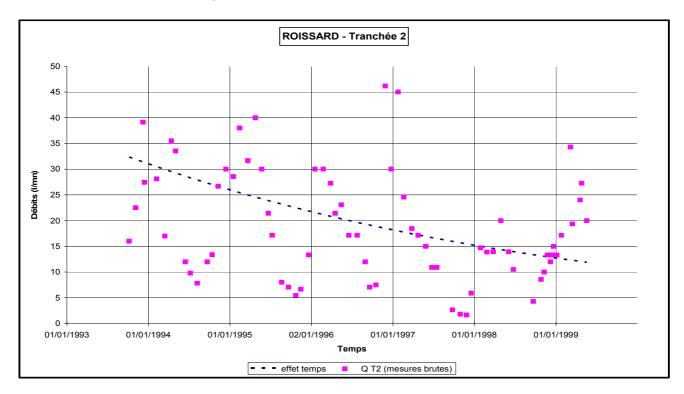
Figure 3. Illustration par SURVEY de la diminution avec le temps du débit de la tranchée T2 (de l'ordre de 20 l/min en 6 ans).

L'analyse à conditions constantes SURVEY montre que la tranchée 2, se singularisant parmi les six tranchées étudiées, présente une forte dérive négative des mesures avec le temps (figure 3), ce qui pourrait résulter de son colmatage.

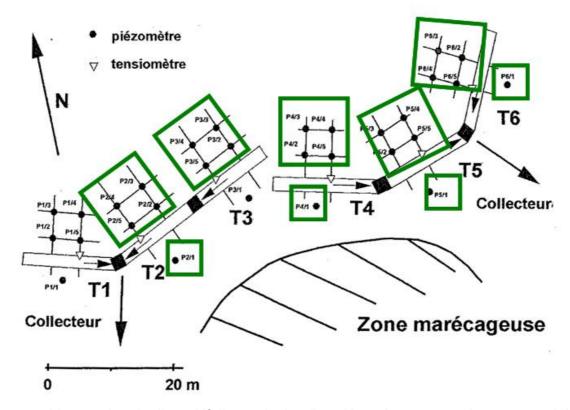
Figure 4. Vue en plan du dispositif d'auscultation (les piézomètres retrouvés sont encadrés)

Ce dispositif a été créé en septembre 1993 sur un terrain à pente homogène douce (5%) en bordure d'une prairie, sis sur le territoire communal de Roissard dans l'Isère (Faure et al., 1994, 1996). Les argiles litées sont subaffleurantes sur le site, qui s'étend en périphérie amont d'une zone marécageuse, drainée par deux ruisseaux (figure 4).

Au début du printemps suivant, après quelques jours de recherche et à l'appui d'une campagne topographique (Verstaevel et al., 2010), on a retrouvé et remis en service 24 des 30 piézomètres du site (figure 4 ci-dessus). Les bacs décanteurs et filtreurs ont été eux aussi réparés ou changés. Aussi, à partir du mois de mai 2009, le jaugeage des débits et les relevés piézométriques sont effectués avec une cadence hebdomadaire, alors que les extractions de sol dans les bacs de récupération sont réalisées mensuellement.

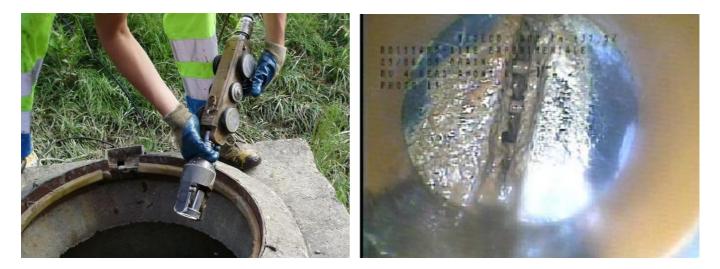
Figures 5. Inspection télévisuelle des drains. Photo de gauche (M. Verstaevel) : descente de la caméra dans un des regards. Photo de droite (TEDECO) : encroûtement par la calcite de l'extrémité aval du géocomposite drainant de la tranchée T6.

Des dépôts ou coulures de calcite se remarquent sur de nombreux débouchés intérieurs de crépine (figure 6 – droite), mais il n'en existe pas de significatifs en radier, comme on aurait pu le craindre au vu de l'état des regards et des bacs de filtration. Par contre, sur certains tronçons de collecteur, d'importants dépôts de matériaux fins encombrent la cunette (figure 6 - gauche). En particulier, on notera que les dépôts dans la tranchée 2 et la tranchée 5 sont très importants, à tel point pour la tranchée T5 que la caméra n'a pas pu aller jusqu'à l'extrémité amont du drain. Évidemment dans la tranchée 6, la caméra n'a pas pu pénétrer dans le géocomposite, mais elle a permis d'observer la formation de calcite à l'extrémité aval de celui-ci (figure 5 – droite).

Une inspection télévisuelle effectuée le 29 juin 2009 (figures 5 et 6) a permis de constater l'état globalement satisfaisant, et encore fonctionnel, des collecteurs drainants en fond de tranchées.

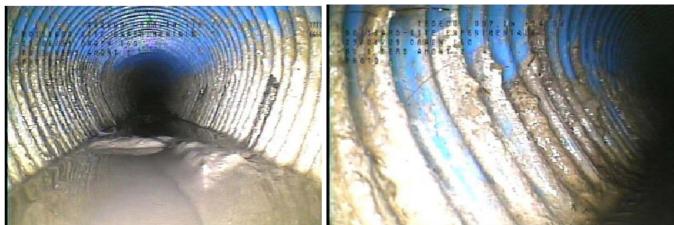
Figures 6. Inspection télévisuelle du collecteur drainant de la tranchée T2 (photos TEDECO) : dépôt de matériaux fins dans la cunette et de calcite sur les parois.

La présence de ces dépôts dans les collecteurs confirme donc que les argiles litées du site de Roissard sont fortement érodables¹ et que des particules fines passent au travers des filtres du dispositif. Dans ces conditions, la réalisation d'essais d'érosion interne (type Hole Erosion Test ou HET) sur les sols encaissants du site revêt un grand intérêt. Elle a été prévue dans le protocole d'essais élaboré pour la phase 2 du projet DrainAgeing (paragraphe 5 ci-après).

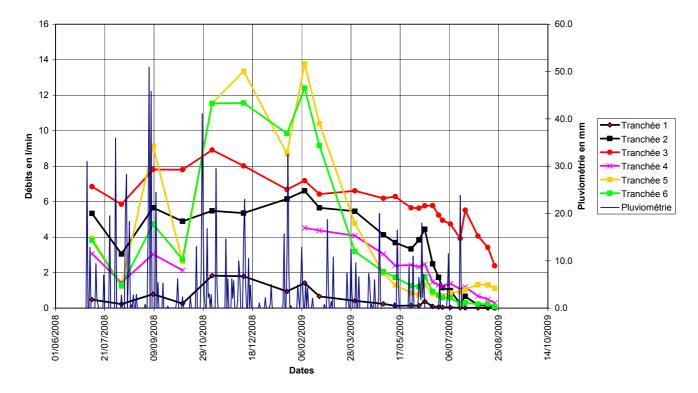
Figure 7. Débits des tranchées et pluviométrie journalière, sur la période juin 2008 à août 2009 (Verstaevel et al., 2010)

- les débits de drainage atteignent classiquement leur maxima en période hivernale (avec, pour l'hiver 2008-2009, une plus forte réaction des tranchées T5 et T6) et les sols semblent s'être plus asséchés lors de l'été 2009 qu'en été 2008 (figure 7);

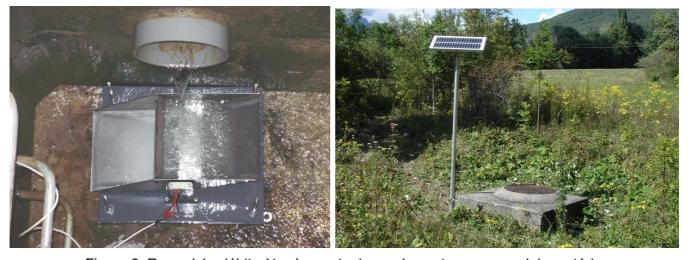
Figure 8. Regard 1 : débitmètre à auget mis en place et panneau solaire extérieur

Le LTHE a conçu et réalisé des débitmètres à augets adaptés à la gamme des débits précédemment mesurés sur le site (figure 8 - gauche). Le principe est basé sur le comptage des basculements des augets lorsqu'ils sont remplis. Des panneaux solaires ont été mis en place pour recharger les batteries qui alimentent le système (figure 8 - droite).

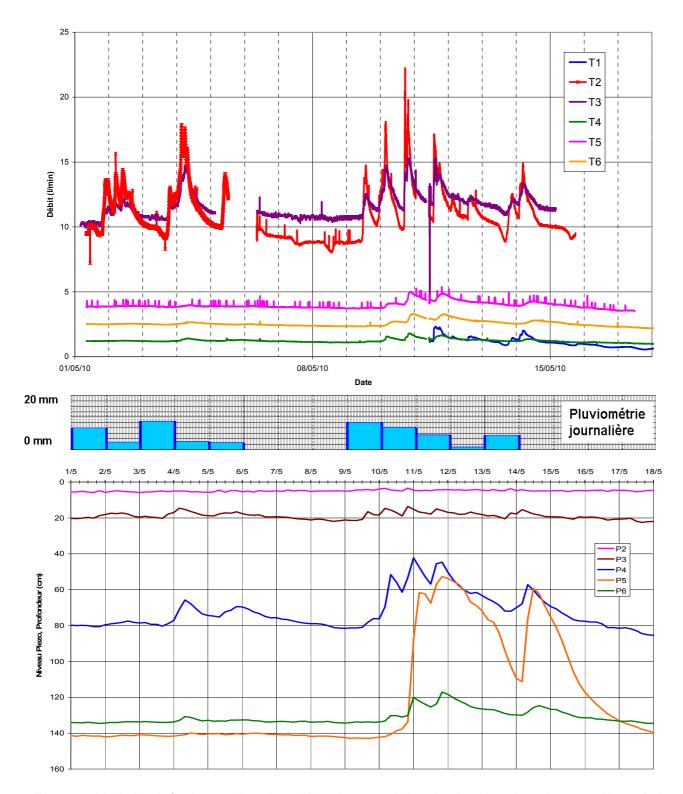
Figure 9. Variation infra-journalière des débits des tranchées (en haut) et des niveaux piézométriques relevés dans les piézomètres « référents » (en bas), en fonction de la pluviométrie journalière pour la période du 1^{er} au 17 mai 2010. Effets « retard » et variations infra-journalières.

Leur fonctionnement n'est pas encore parfait mais l'acquisition de données à l'échelle de temps inférieure à la journée apporte des informations intéressantes (figure 9) : on observe un effet retard par

rapport à la pluie journalière et clairement des variations de débit pendant la journée, comportements évidemment jamais constatés auparavant.

Les niveaux piézométriques sont enregistrés toutes les quatre heures et donnent jusqu'à présent entièrement satisfaction. Les relevés mettent en évidence des comportements nettement différents suivant les tranchées, certaines montrant aussi des fluctuations à la journée avec un effet retard par rapport à la pluie (figure 9).
